土砂災害警戒区域等の指定の告示に係る図書(様式1)

自然現象の種類	急傾斜地の崩壊
箇所番号	II-082K2015
箇所名	吉田13
所在地	匠瑤市吉田

様式2(急)
土砂災害警戒区域・土砂災害特別警戒区域
区域図(その1)

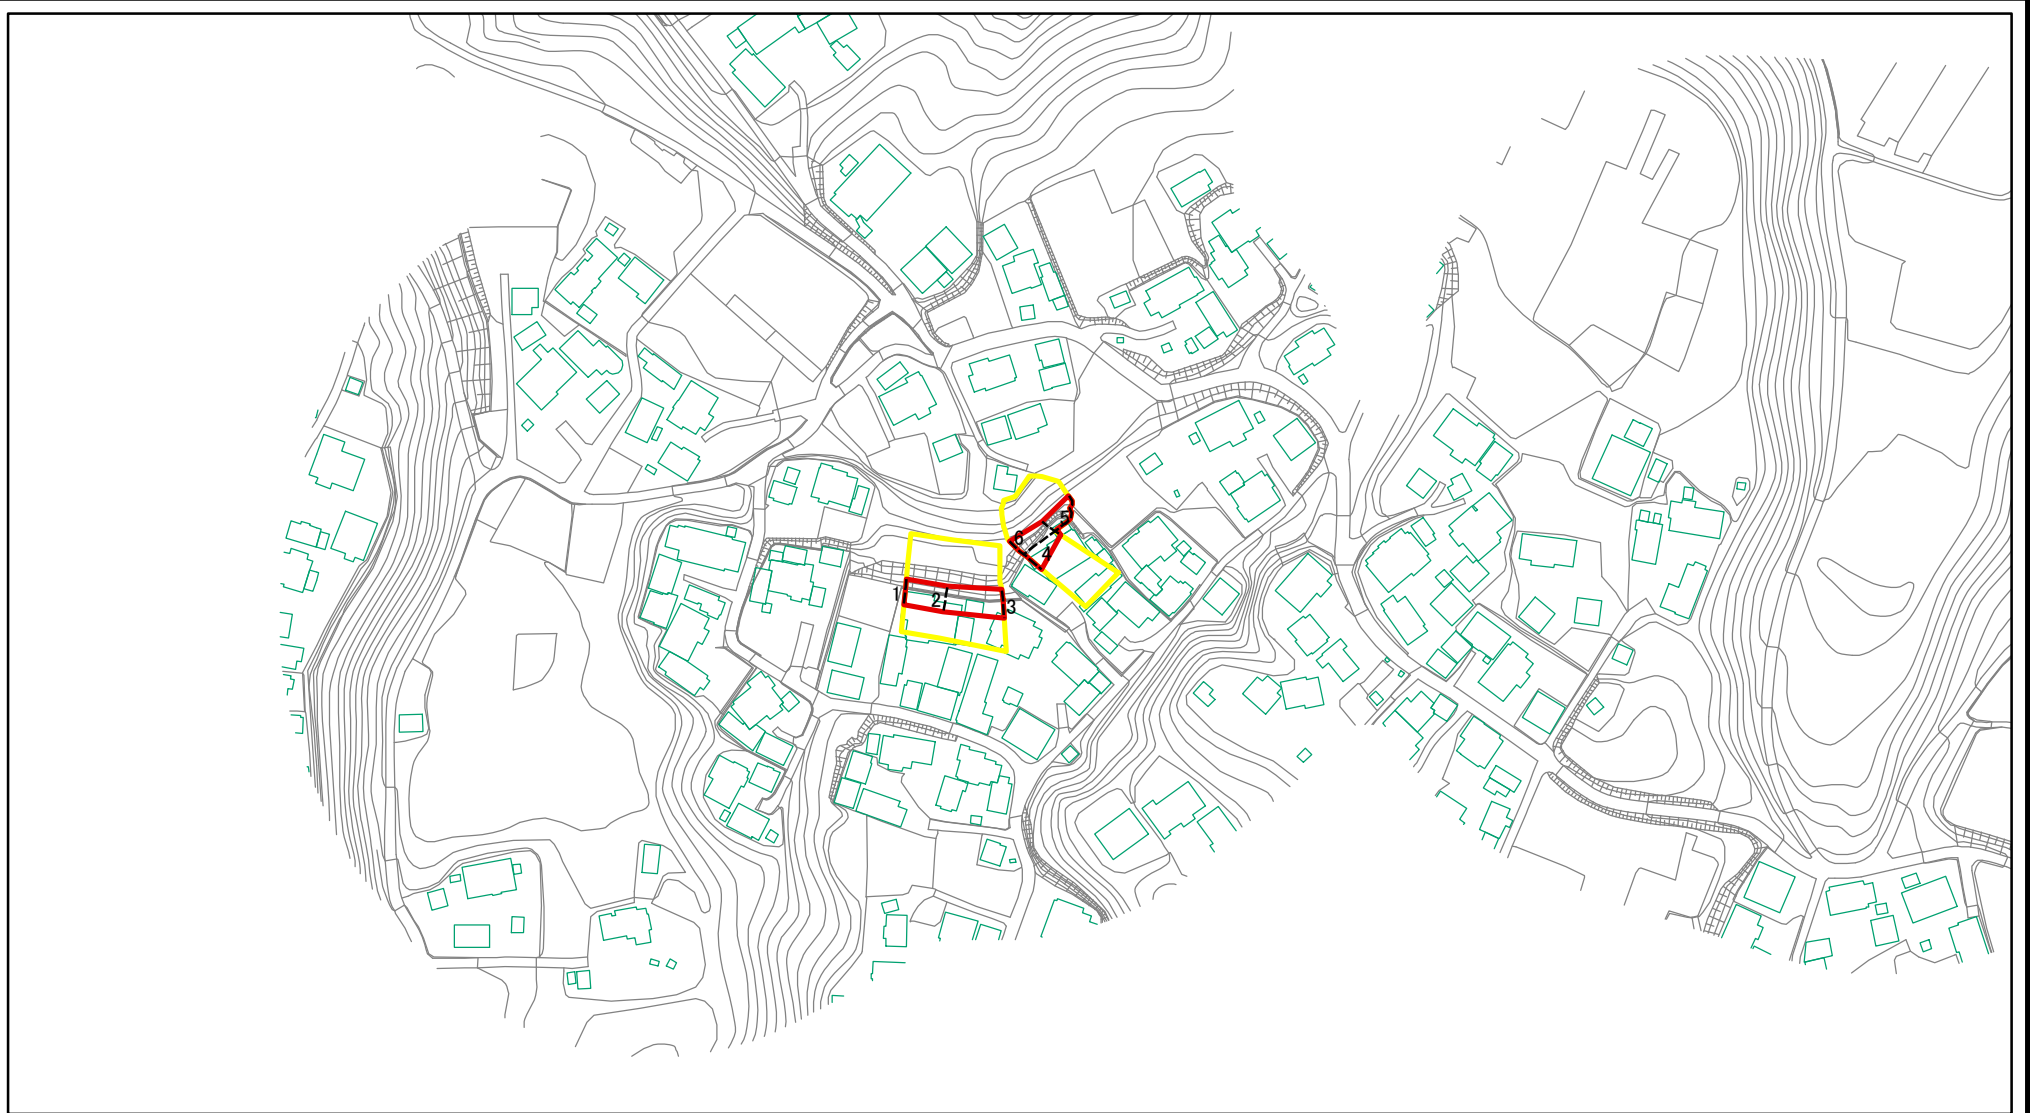
図中の数字は横断測線番号を示す

土砂災害防止法施行令第二条の基準に該当する区域	
土砂災害防止法施行令第三条の基準に該当する区域	
それ以外の区域

N	
縮尺	
1:2,500

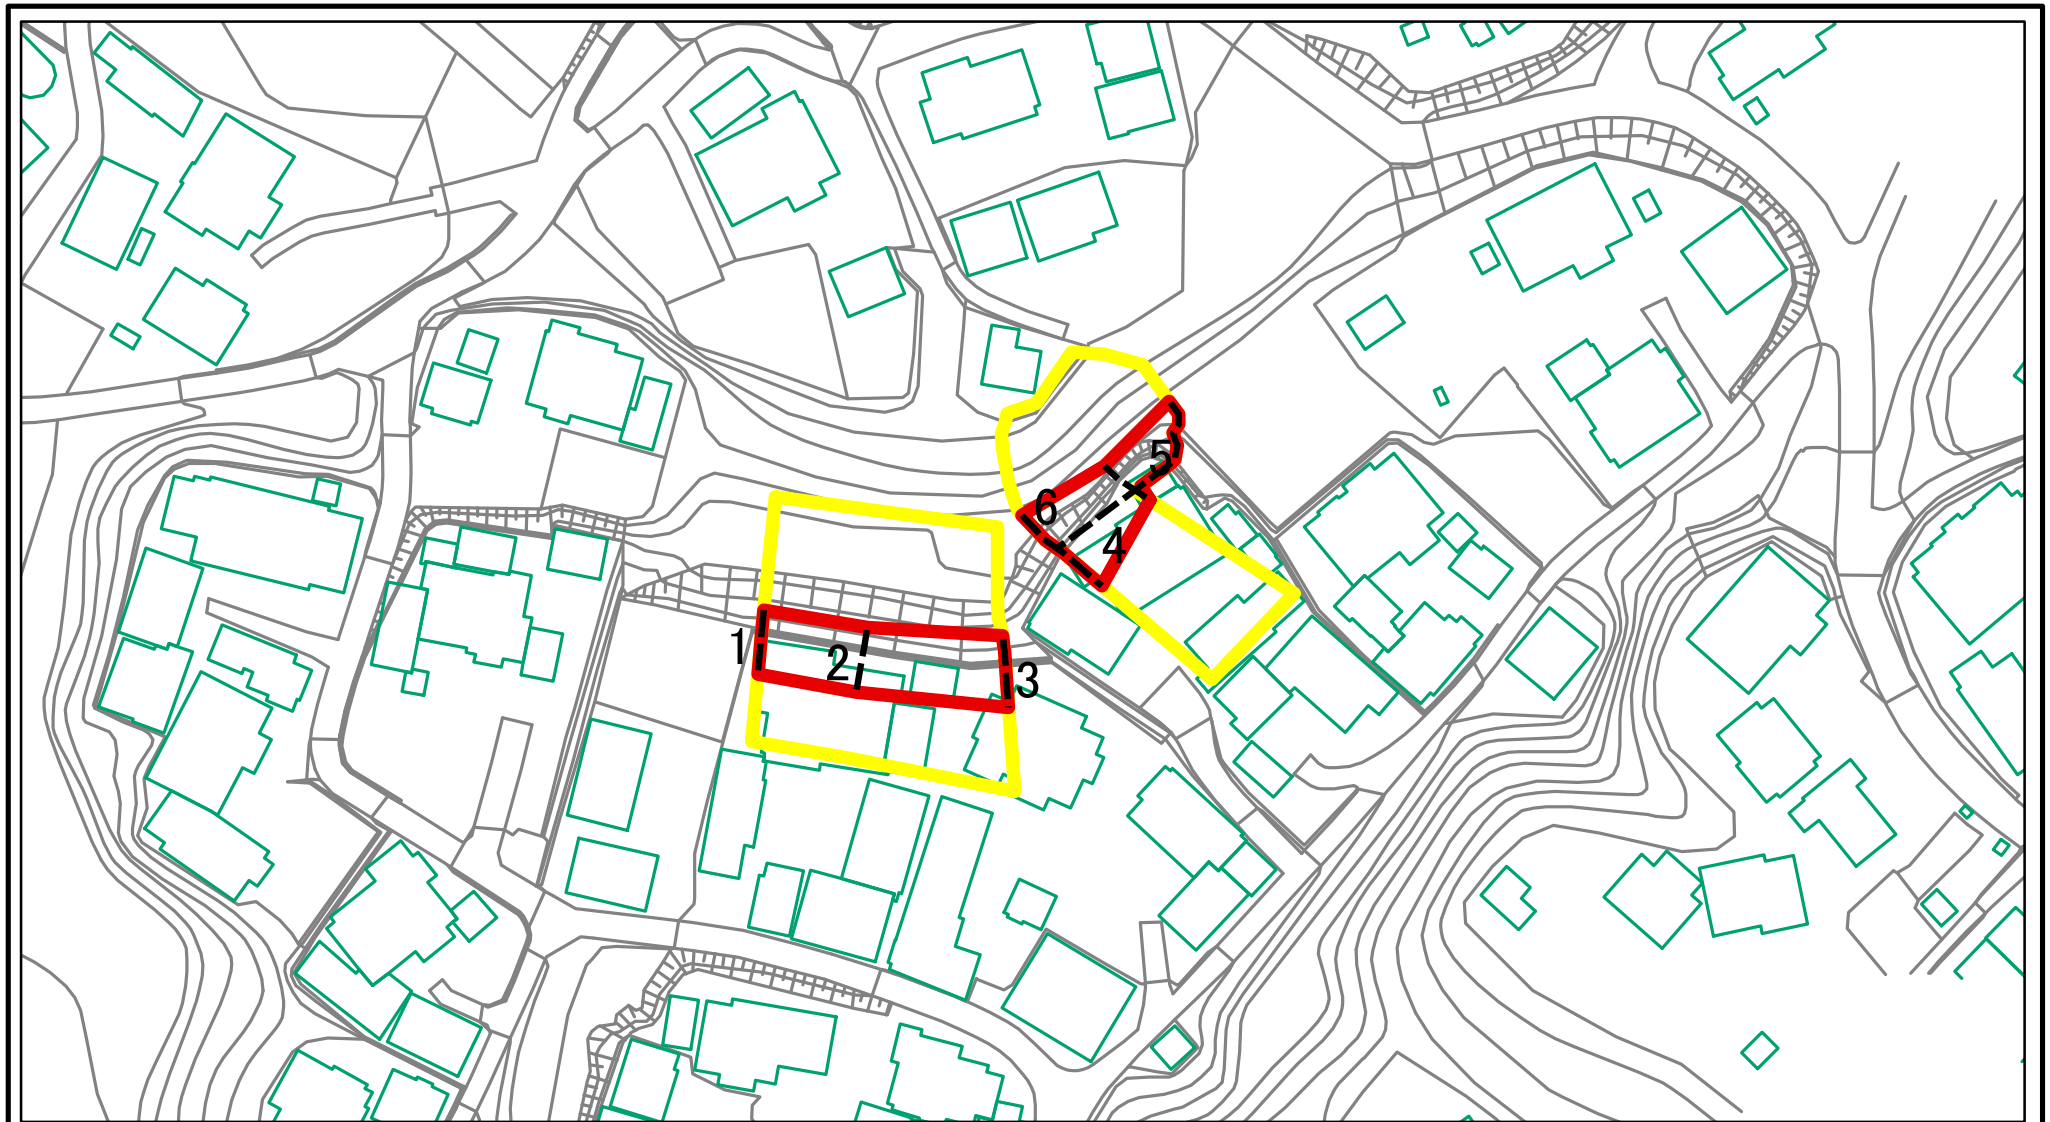
土砂災害警戒区域等の指定の告示に係る図書(様式2)参考図

図中の数字は横断測線番号を示す

様式2(急) 土砂災害警戒区域・土砂災害特別警戒区域 区域図(参考図)	土砂災害防止法施行令第二条の基準に該当する区域		N 縮尺 1:1,000	自然現象の種類	急傾斜地の崩壊	箇所番号	II-082K2015
	土砂災害防止法施行令第三条の基準に該当する区域			告示番号		箇所名	吉田13
	土砂等の(移動)高さが1m以下の場合、土砂等の移動による力が100kN/mを超える区域			告示年月日		所在地	匝瑳市吉田
	土砂等の堆積の高さが3mを超える区域						
	それ以外の区域

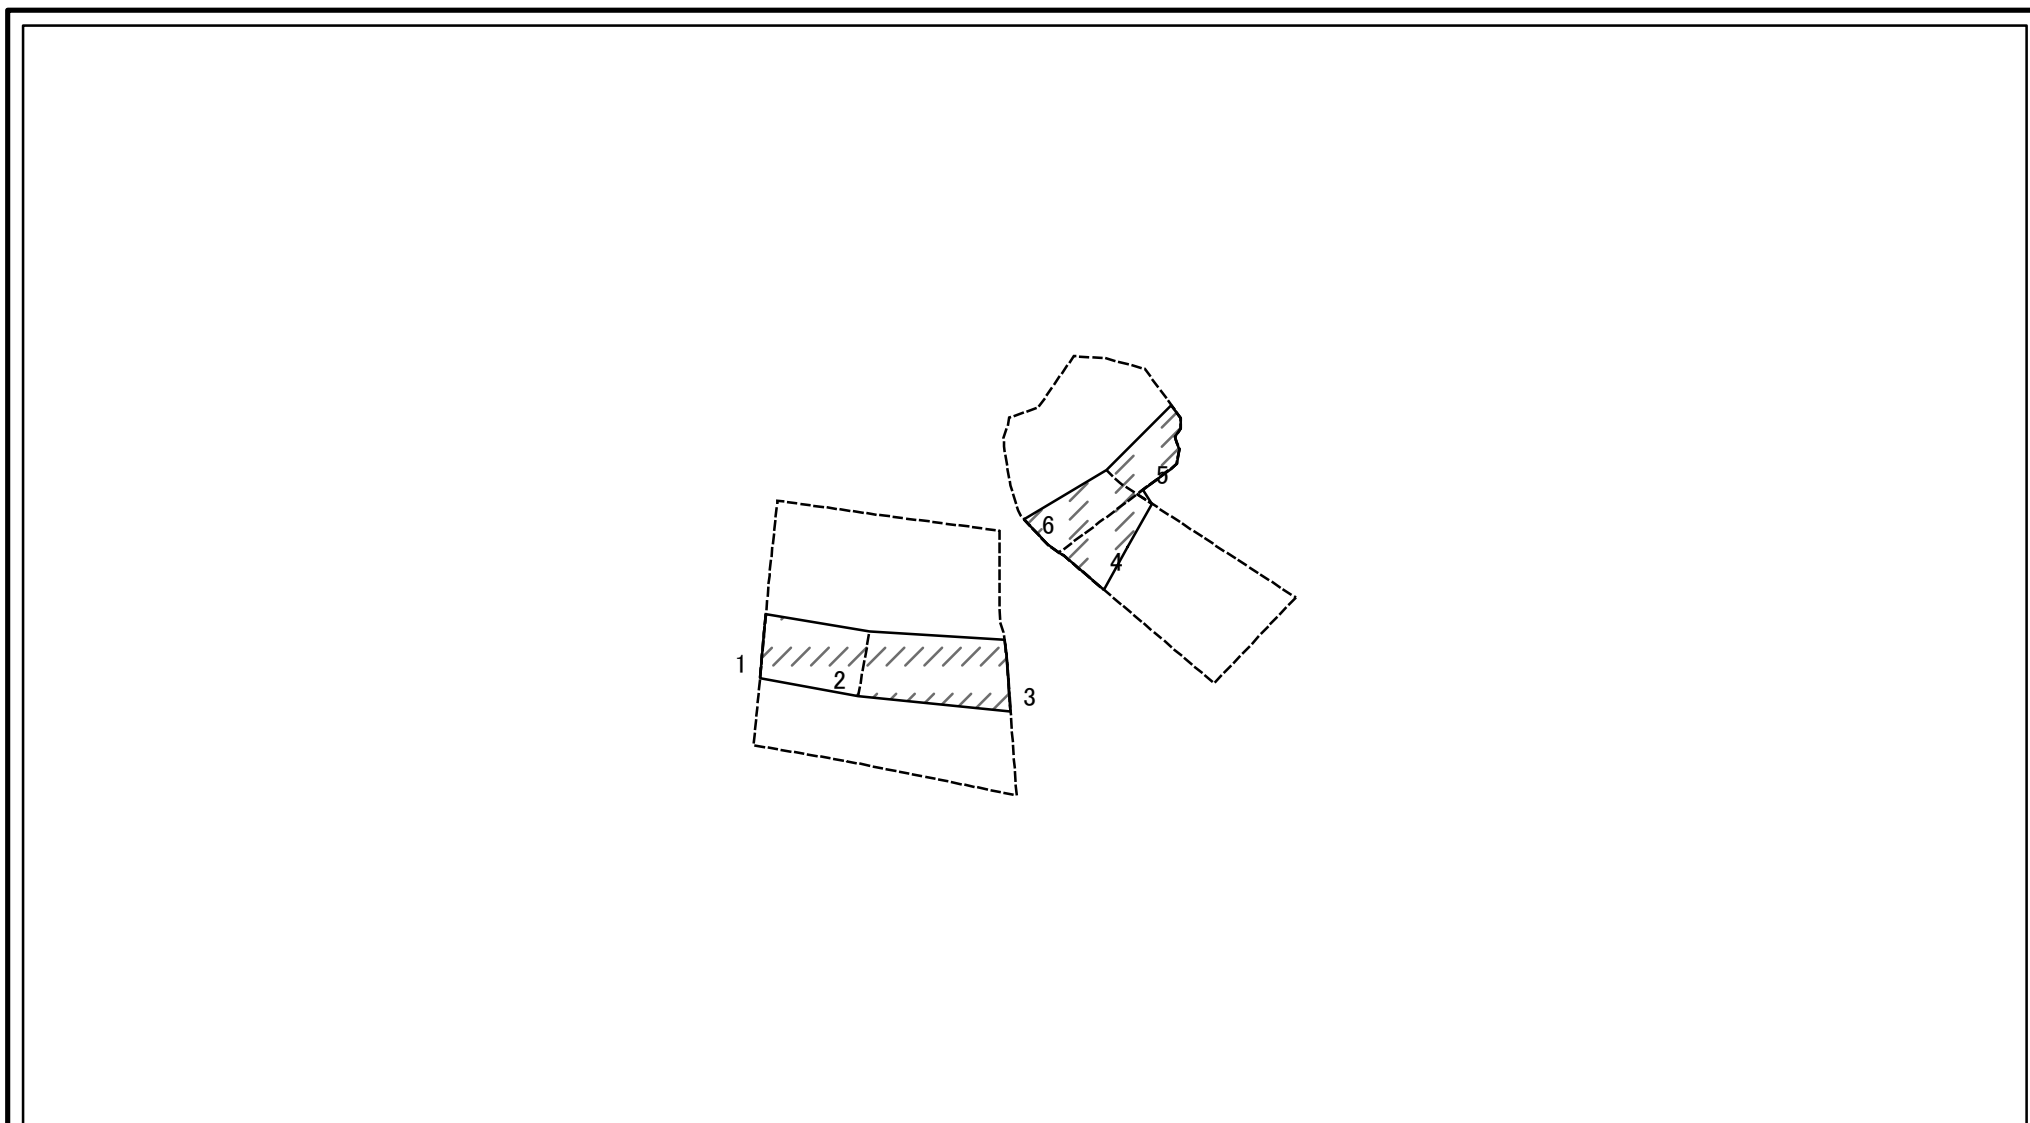
土砂災害警戒区域等の指定の告示に係る図書(様式2-1)

図中の数字は横断測線番号を示す

様式2-1(急) 土砂災害特別警戒区域の区域区分図 (急傾斜地の崩壊に伴う土石等の移動 により建築物の地上部に作用すると想定 される力)〈力区分:移動〉	土砂災害防止法施行令第二条の基準に該当する区域		N 縮尺 1:1,000	自然現象の種類	急傾斜地の崩壊	箇所番号	II-082K2015
	土砂災害防止法施行令第三条の基準に該当する区域			告示番号		箇所名	吉田13
	それ以外の区域			告示年月日		所在地	匝瑳市吉田

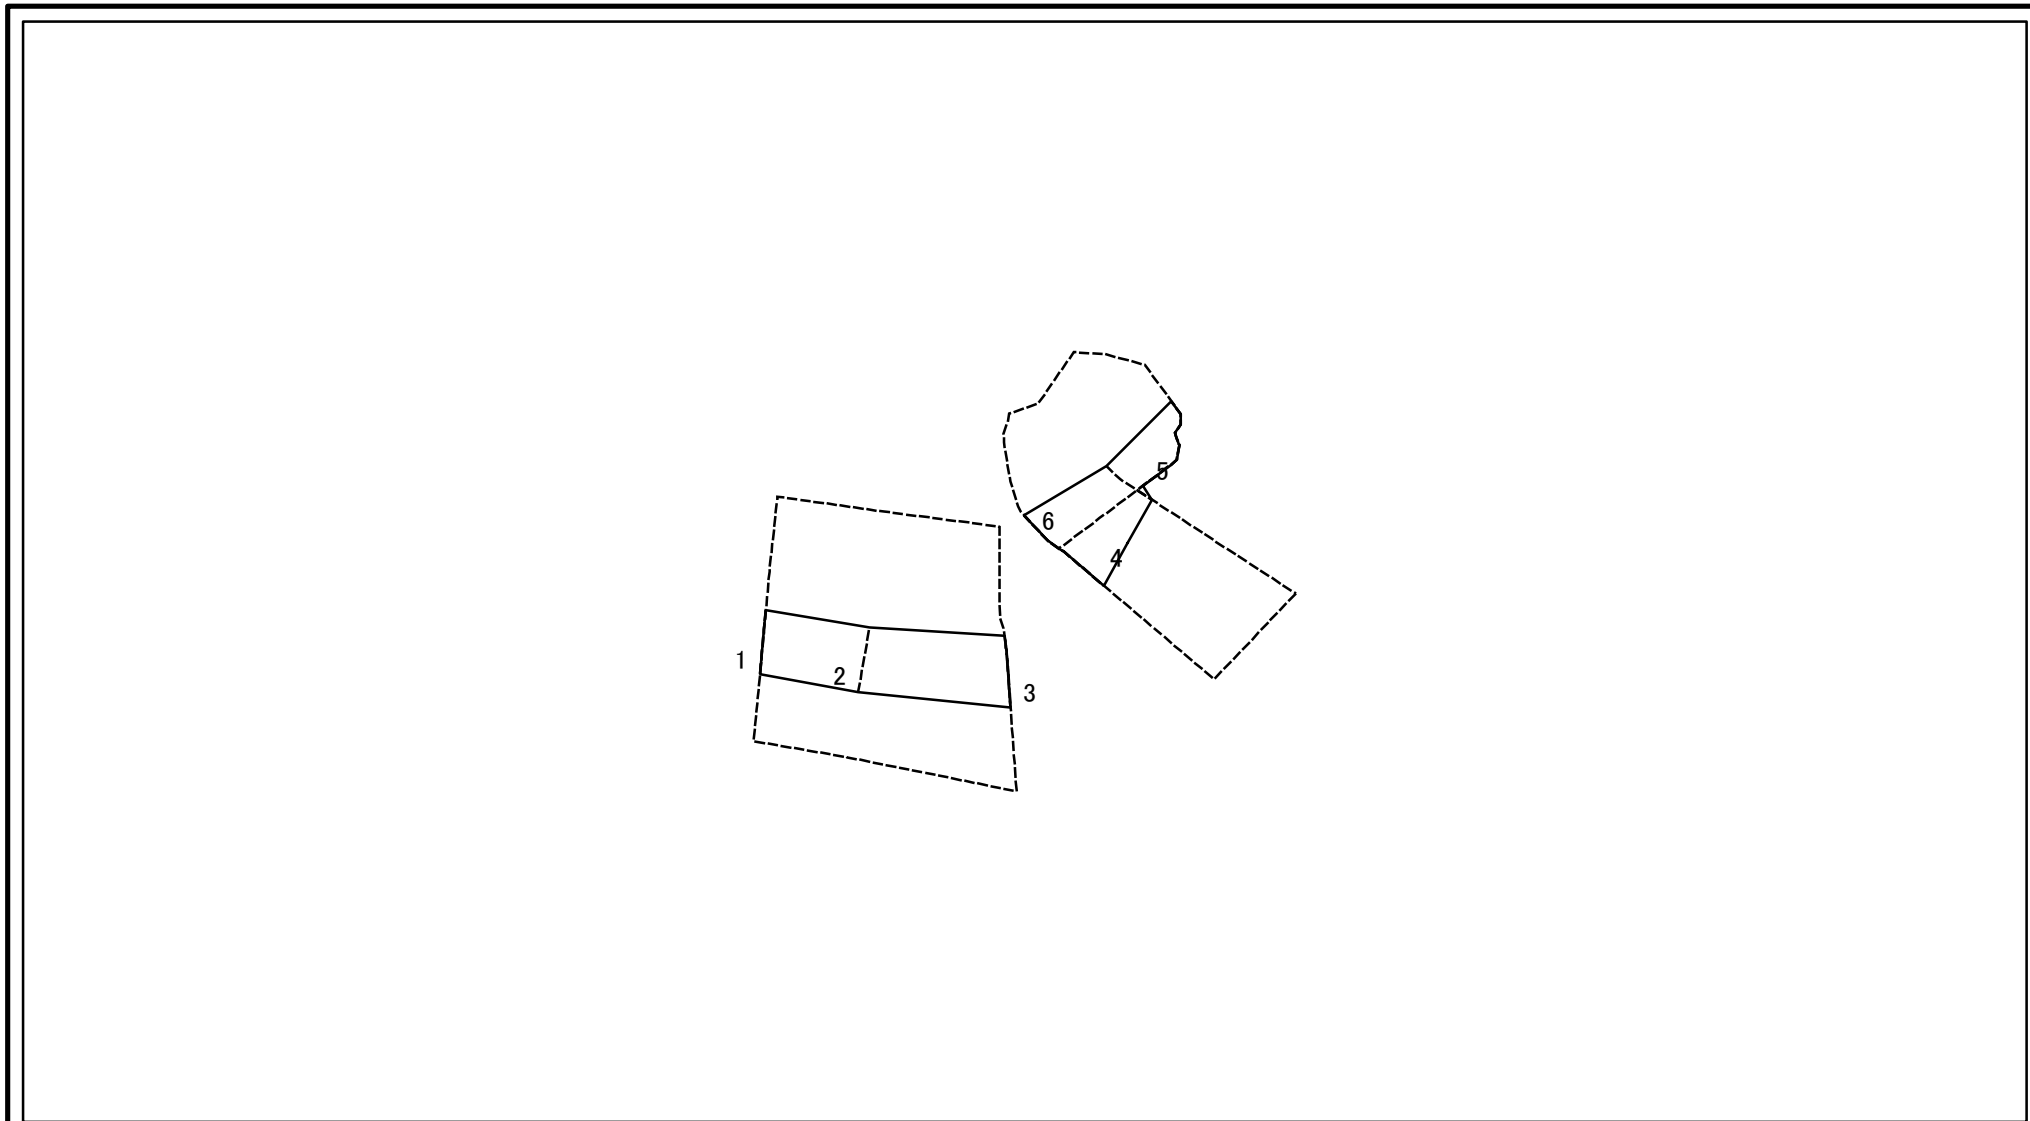
土砂災害警戒区域等の指定の告示に係る図書(様式2-2)

図中の数字は横断測線番号を示す

様式2-2(急) 土砂災害特別警戒区域の区域区分図 (急傾斜地の崩壊に伴う土石などの堆積により建築物の地上部に作用すると想定される力)〈力区分:堆積〉	土砂災害防止法施行令第二条の基準に該当する区域			N 縮尺 1:1,000	自然現象の種類	急傾斜地の崩壊	箇所番号	II-082K2015
	土砂災害防止法施行令第三条の基準に該当する区域	土石等の堆積の高さが3mを超える区域			告示番号		箇所名	吉田13
		それ以外の区域			告示年月日		所在地	匝瑳市吉田
