土砂災害警戒区域等の指定の告示に係る図書(様式1)

様式1(急)
土砂災害警戒区域・土砂災害特別警戒区域
位置図

| 箇所名 | 横田14 |
| 所在地 | 山武市横田、実門 |

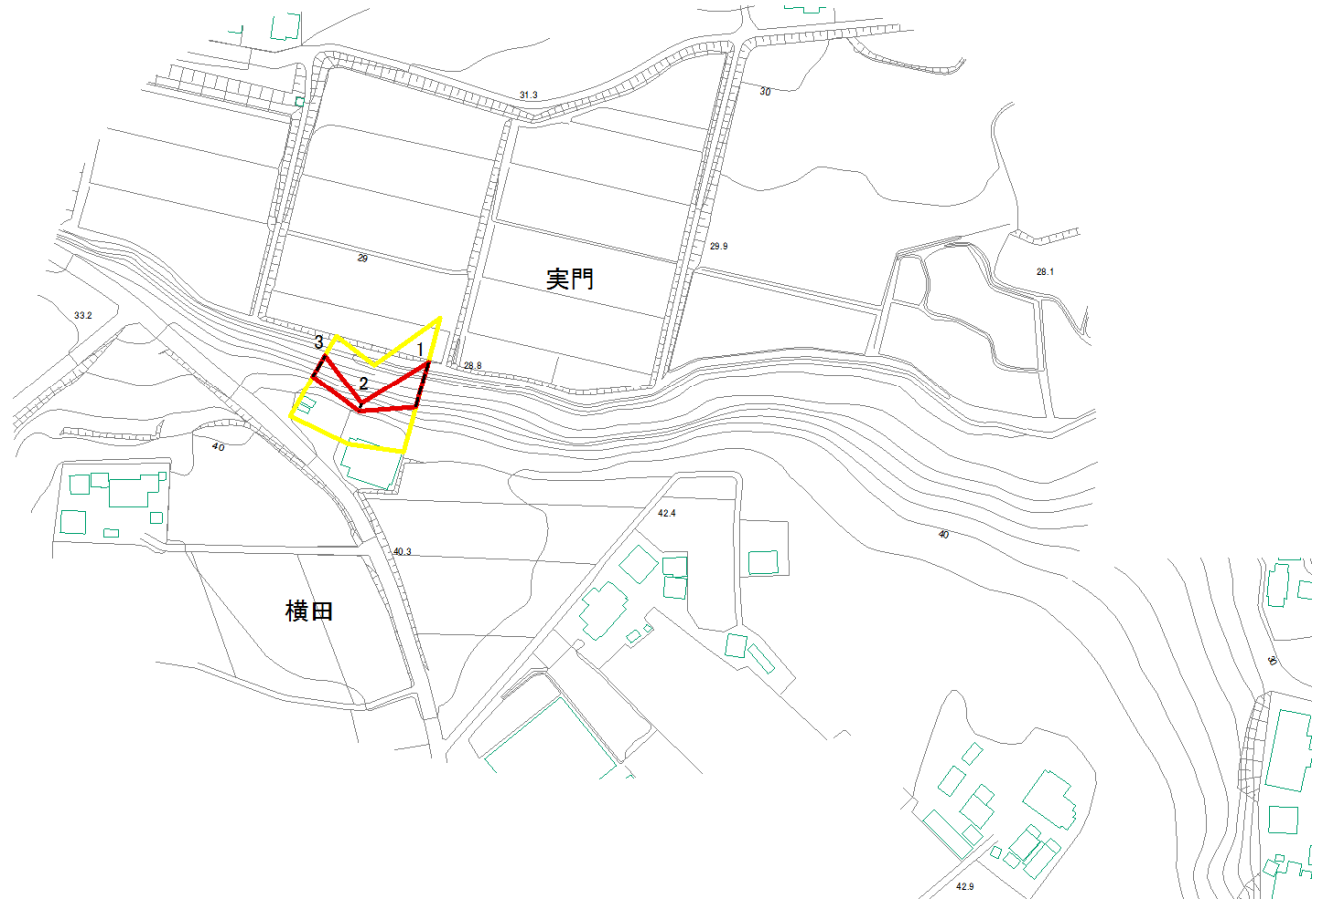
土砂災害警戒区域等の指定の告示に係る図書(様式2)

図中の数字は横断測線番号を示す

| 様式2(急) 土砂災害警戒区域・土砂災害特別警戒区域 区域図(その1) | 土砂災害防止法施行令第二条の基準に該当する区域 | | | N 縮尺 1:2,500 | 自然現象の種類 | 急傾斜地の崩壊 | 箇所番号 | II-102K2019 |
| | 土砂災害防止法施行令第三条の基準に該当する区域 | 土石等の(移動)高さが1m以下の場合、 土石等の移動による力が100kN/m ² を超える区域 | | | 告示番号 | | 箇所名 | 横田14 |
| | | 土石等の堆積の高さが3mを超える区域 | | | 告示年月日 | | 所在地 | 山武市横田、実門 |

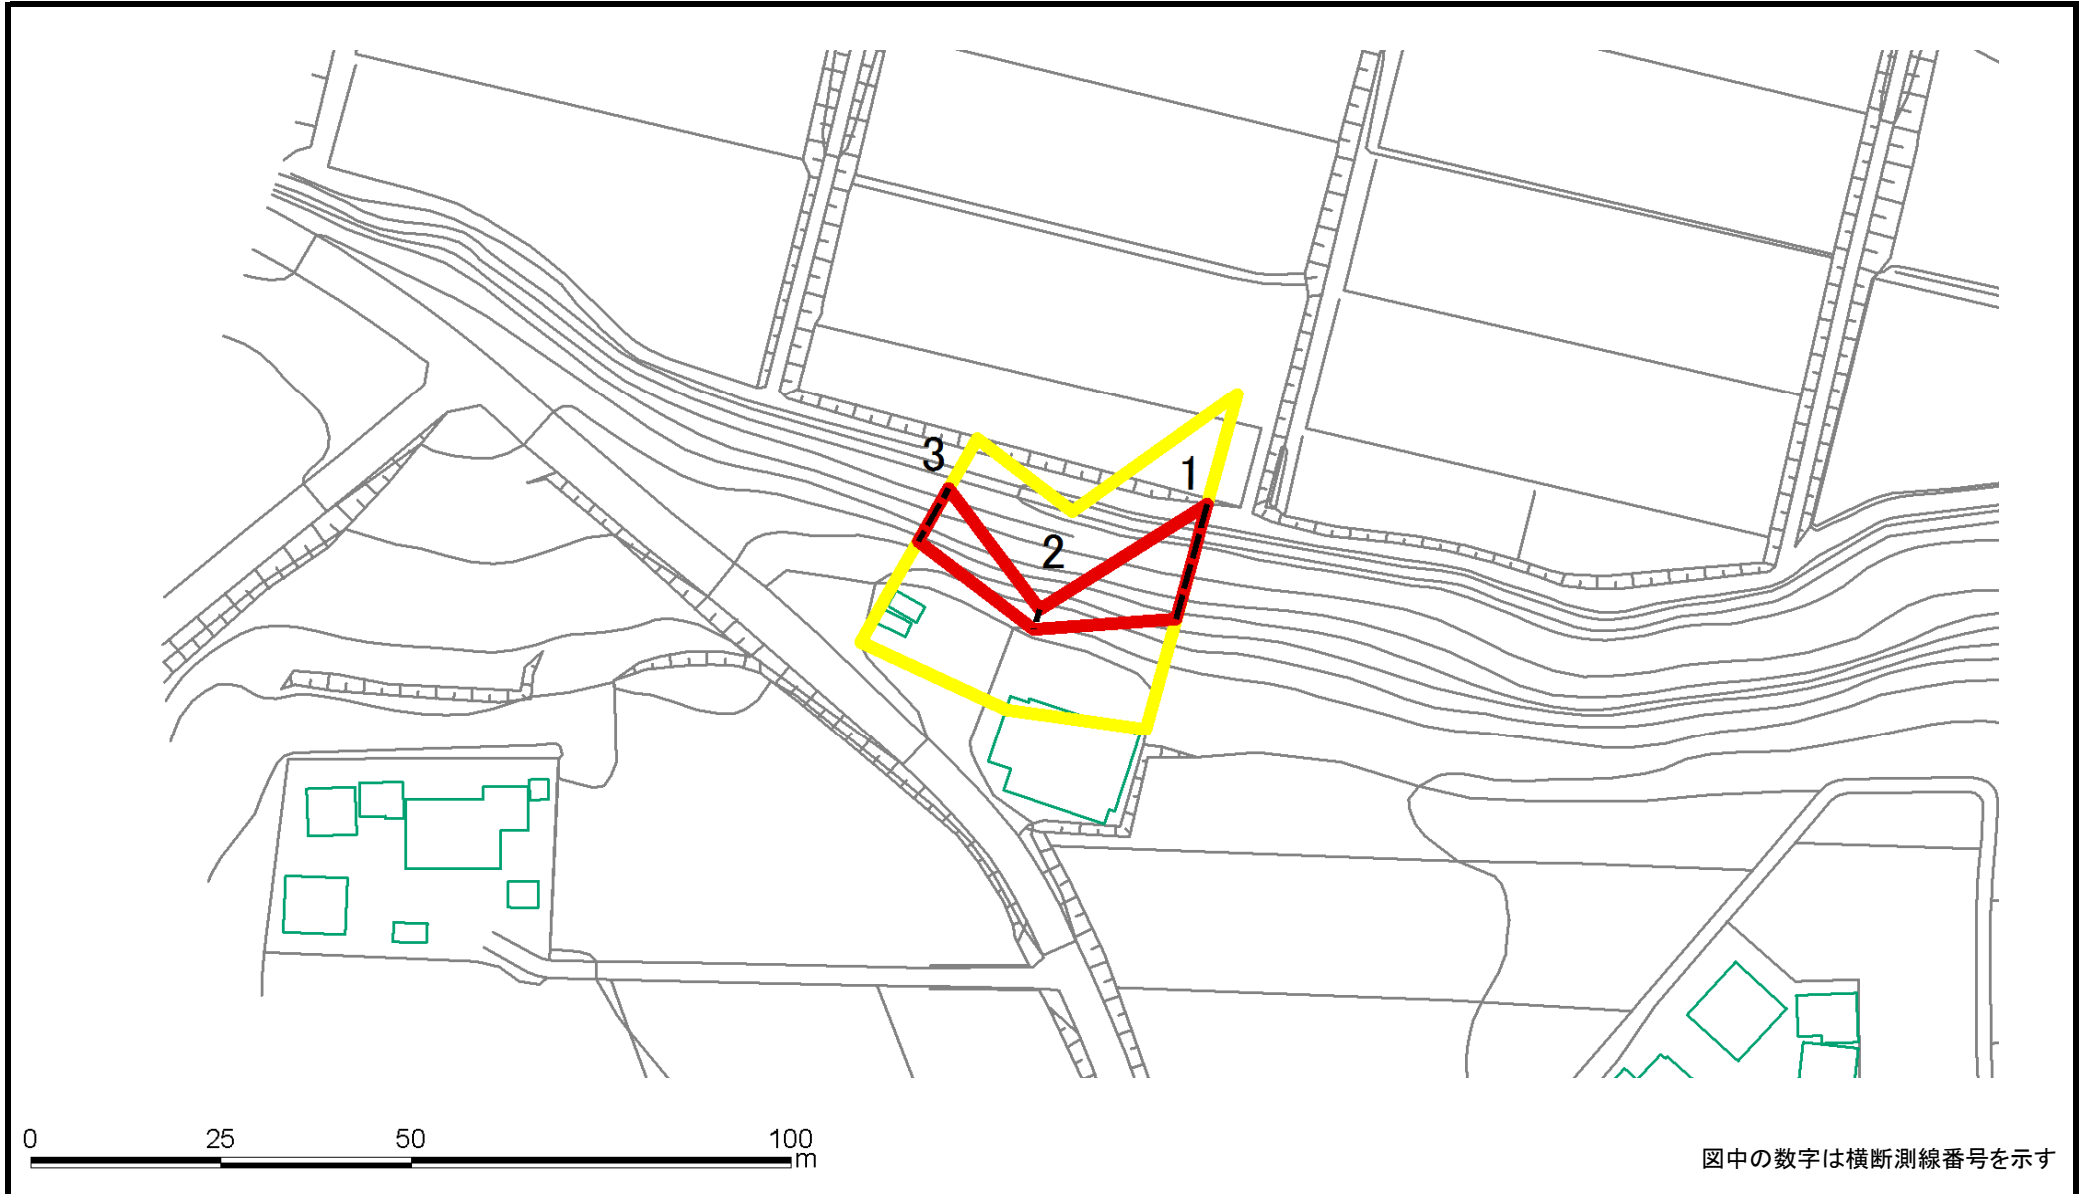
土砂災害警戒区域等の指定の告示に係る図書(様式2)参考図

図中の数字は横断測線番号を示す

| 様式2(急) 土砂災害警戒区域・土砂災害特別警戒区域 区域図(参考図) | 土砂災害防止法施行令第二条の基準に該当する区域 | | | N 縮尺 1:1,000 | 自然現象の種類 | 急傾斜地の崩壊 | 箇所番号 | II-102K2019 |
| | 土砂災害防止法施行令第三条の基準に該当する区域 | 土石等の(移動)高さが1m以下の場合、 土石等の移動による力が100kN/m ² を超える区域 | | | 告示番号 | | 箇所名 | 横田14 |
| | | 土石等の堆積の高さが3mを超える区域 | | | 告示年月日 | | 所在地 | 山武市横田、実門 |

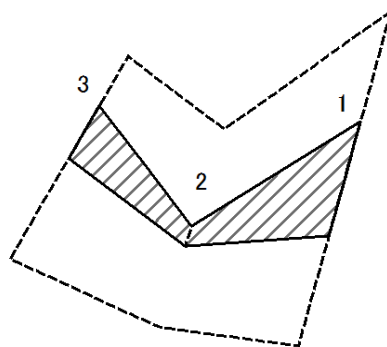
土砂災害警戒区域等の指定の告示に係る図書(様式2-1)

図中の数字は横断測線番号を示す

| 様式2-1(急) 土砂災害特別警戒区域の区域区分図 (急傾斜地の崩壊に伴う土石などの移動により 建築物の地上部に作用すると想定される力) <力区分:移動> | 土砂災害防止法施行令第二条の基準に該当する区域 | | | N 縮尺 1:1,000 | 自然現象の種類 | 急傾斜地の崩壊 | 箇所番号 | II-102K2019 |
| | 土砂災害防止法施行令第三条の基準に該当する区域 | 土石等の(移動)高さが1m以下の場合、 土石等の移動による力が100kN/m ² を超える区域 | | | 告示番号 | | 箇所名 | 横田14 |

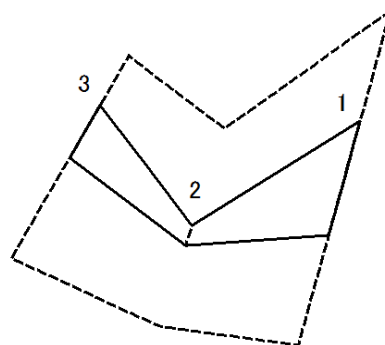
土砂災害警戒区域等の指定の告示に係る図書(様式2-2)

図中の数字は横断測線番号を示す

| 様式2-2(急) 土砂災害特別警戒区域の区域区分図 (急傾斜地の崩壊に伴う土石などの堆積により 建築物の地上部に作用すると想定される力) <力区分:堆積> | 土砂災害防止法施行令第二条の基準に該当する区域 | | | N 縮尺 1:1,000 | 自然現象の種類 | 急傾斜地の崩壊 | 箇所番号 | II-102K2019 |
| | 土砂災害防止法施行令第三条の基準に該当する区域 | 土石等の堆積の高さが3mを超える区域 | | | 告示番号 | | 箇所名 | 横田14 |
