土砂災害警戒区域等の指定の告示に係る図書(様式1)

| 様式1(急) 土砂災害警戒区域・土砂災害特別警戒区域 位置図 | 自然現象の種類 | 急傾斜地の崩壊 |
| | 箇所名 | 長南32 |
| | 所在地 | 長生郡長南町長南、坂本 |

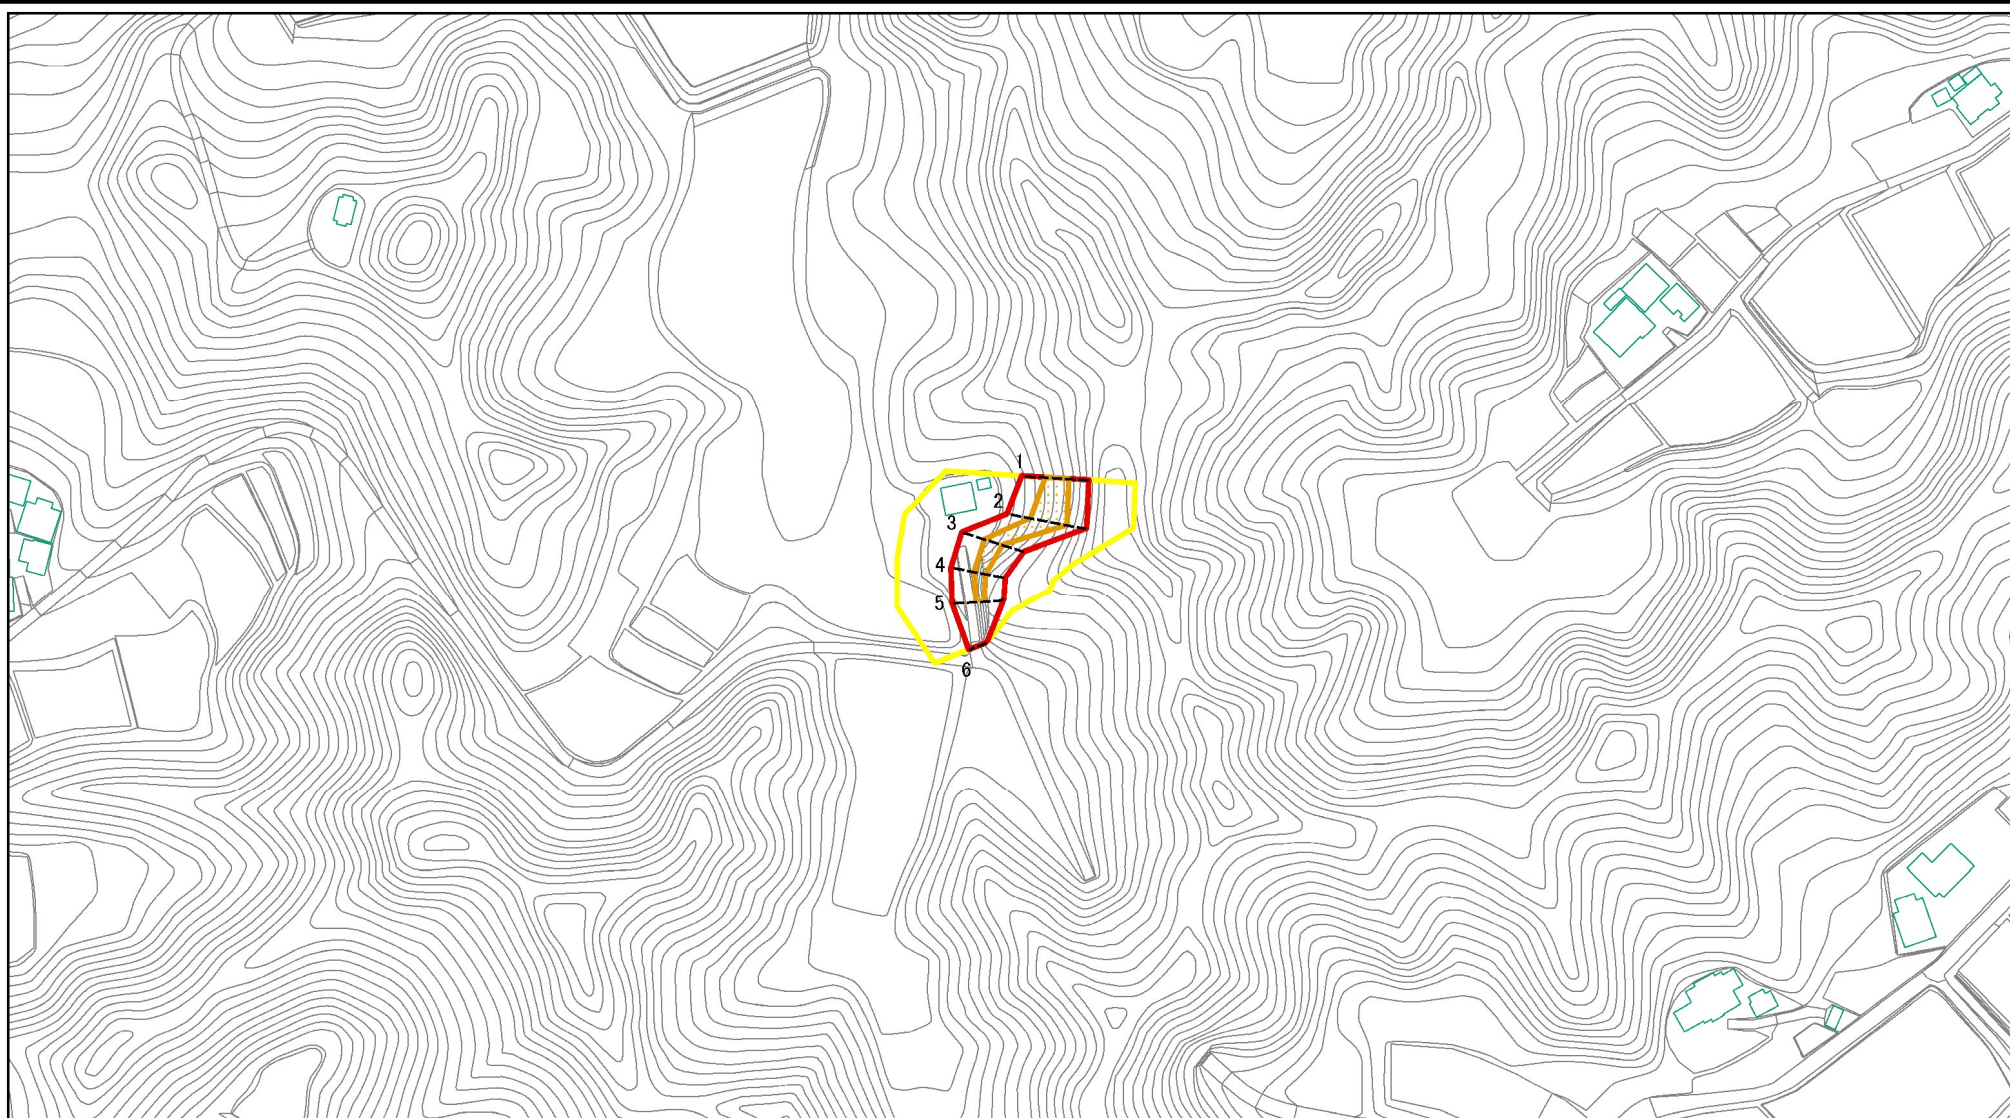
| 様式2(急) 土砂災害警戒区域・土砂災害特別警戒区域 区域図(その1) | 土砂災害防止法施行令第二条の基準に該当する区域 | | N 縮尺 1:2,500 | 自然現象の種類 | 急傾斜地の崩壊 | 箇所番号 | Ⅱ-117K2240 |

図中の数字は横断測線番号を示す

| | 土砂等の(移動)高さが1m以下の場合、土砂等の移動による力が100kN/m ² を超える区域 | | 告示年月日 | | 所在地 | 長生郡長南町長南、坂本 | |
| | 土砂等の堆積の高さが3mを超える区域 | | | | | | |

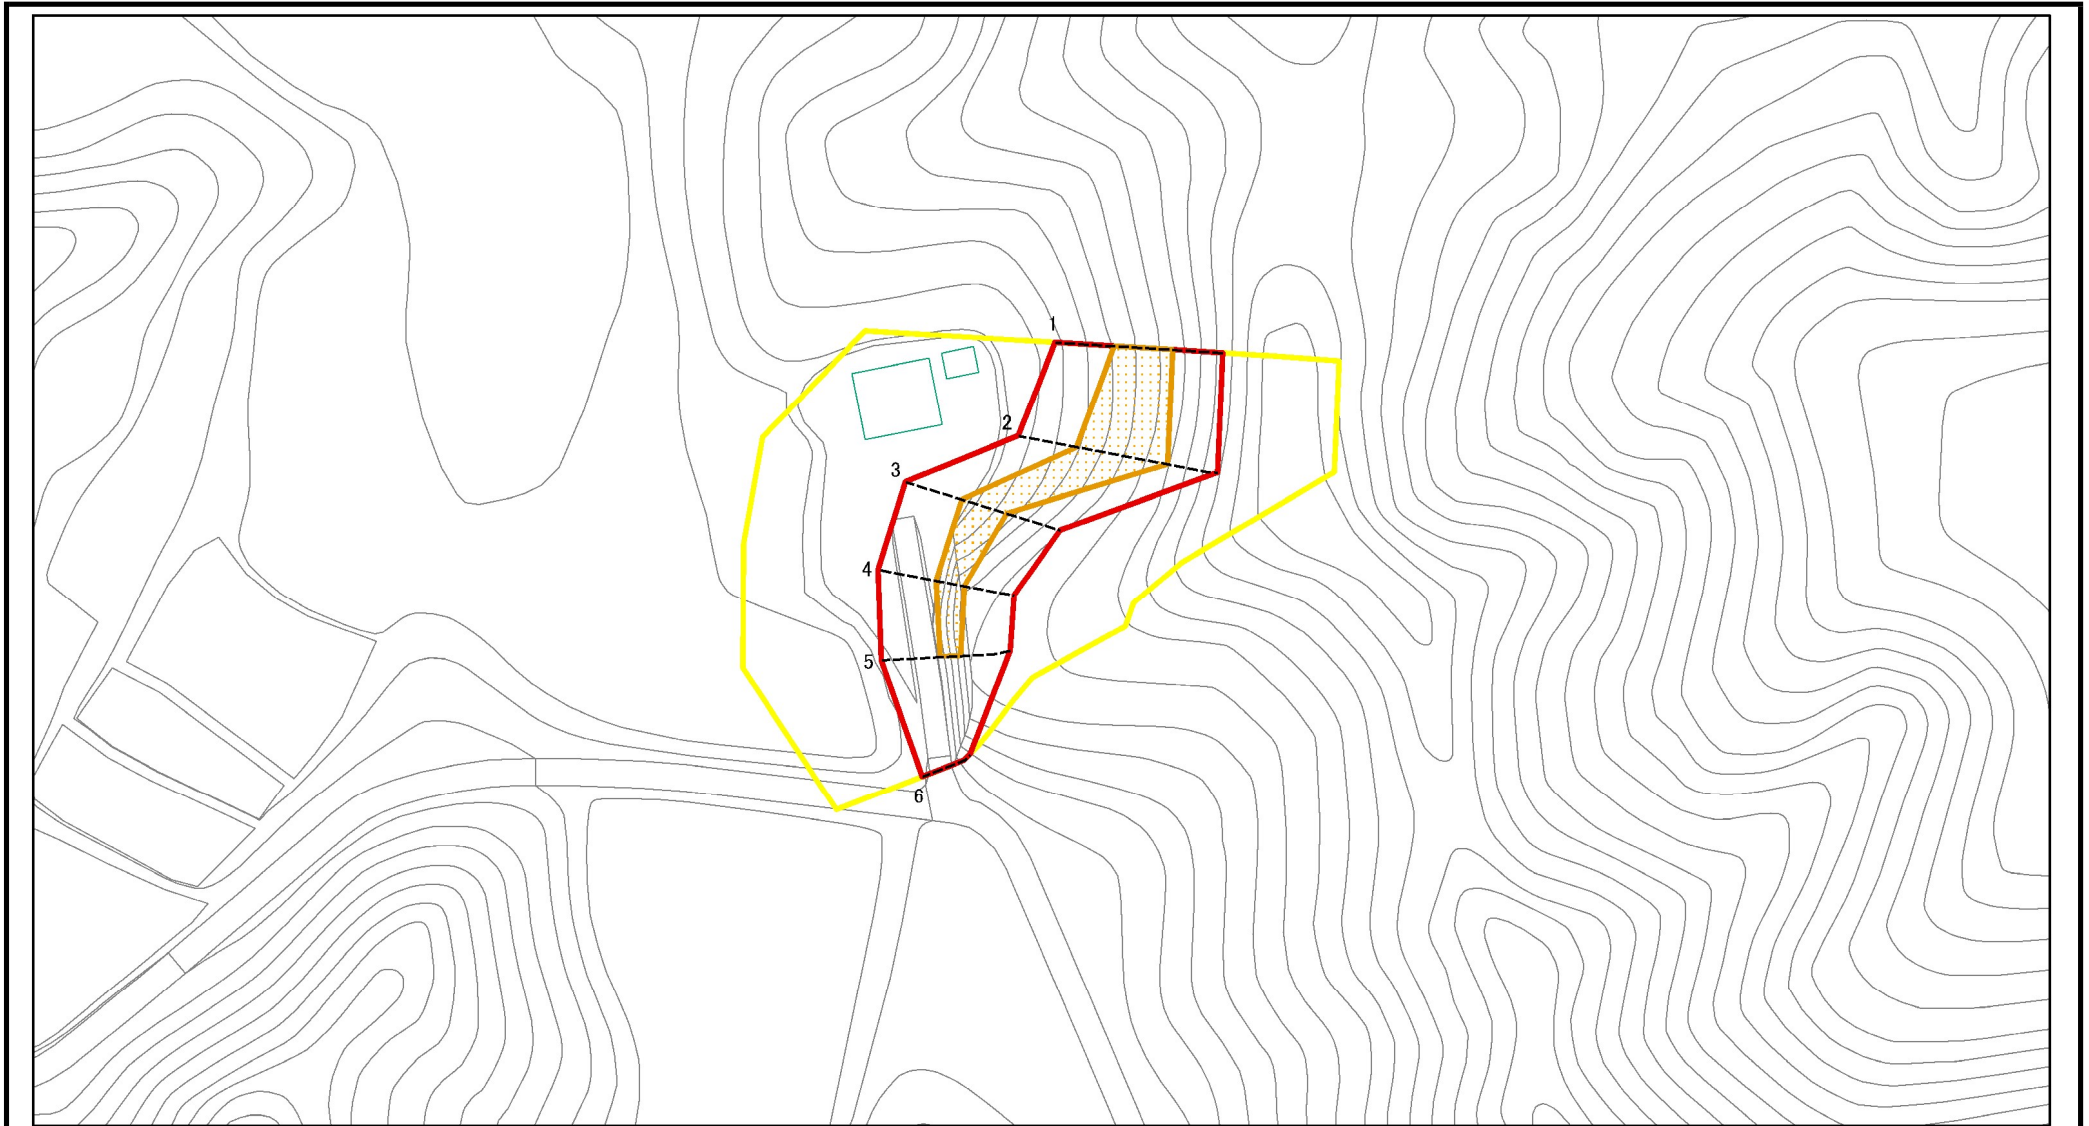
| 様式2(急) 土砂災害警戒区域・土砂災害特別警戒区域 区域図(参考図) | 土砂災害防止法施行令第二条の基準に該当する区域 | | N 縮尺 1:1,000 | 自然現象の種類 | 急傾斜地の崩壊 | 箇所番号 | Ⅱ-117K2240 |

図中の数字は横断測線番号を示す

| | 土砂等の(移動)高さが1m以下の場合、土砂等の移動による力が100kN/m ² を超える区域 | | | 告示年月日 | | 所在地 | 長生郡長南町長南、坂本 |
| | 土砂等の堆積の高さが3mを超える区域 | | | | | | |

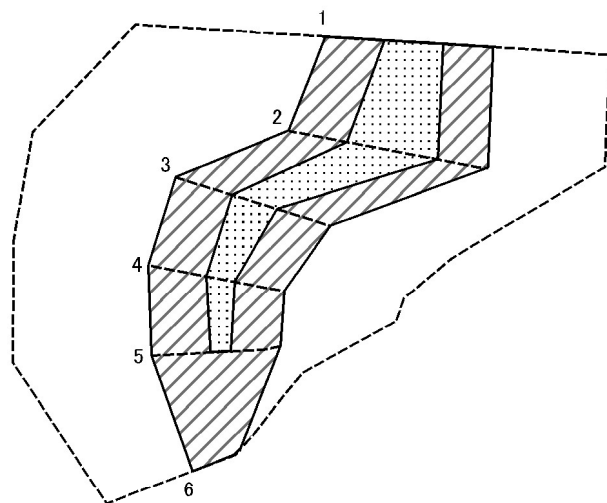
| 様式2-1(急) 土砂災害特別警戒区域の区域区分図 (急傾斜地の崩壊に伴う土石等の移動により建築物の地上部に作用すると想定される力) <力区分:移動> | 土砂災害防止法施行令第二条の基準に該当する区域 | | N 縮尺 1:1,000 | 自然現象の種類 | 急傾斜地の崩壊 | 箇所番号 | II-117K2240 |

図中の数字は横断測線番号を示す

| | 土砂災害防止法施行令第三条の基準に該当する区域 | 土石等の(移動)高さが1m以下の場合、土石等の移動による力が100kN/m ² を超える区域 | | 告示番号 | | 箇所名 | 長南32 |

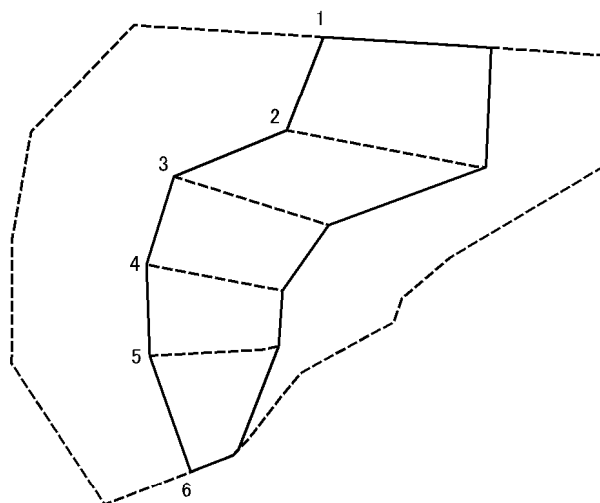
様式2-2(急)
土砂災害特別警戒区域の区域区分図
(急傾斜地の崩壊に伴う土石等の堆積により建築物の地上部に作用すると想定される力)
<力区分:堆積>

図中の数字は横断測線番号を示す

土砂災害防止法施行令第二条の基準に該当する区域

土砂災害防止法施行令第三条の基準に該当する区域
