土砂災害警戒区域等の指定の告示に係る図書(様式1)

様式1(急)
土砂災害警戒区域・土砂災害特別警戒区域
位置図

| 箇所名 | 見物1 |
| 所在地 | 館山市見物 |

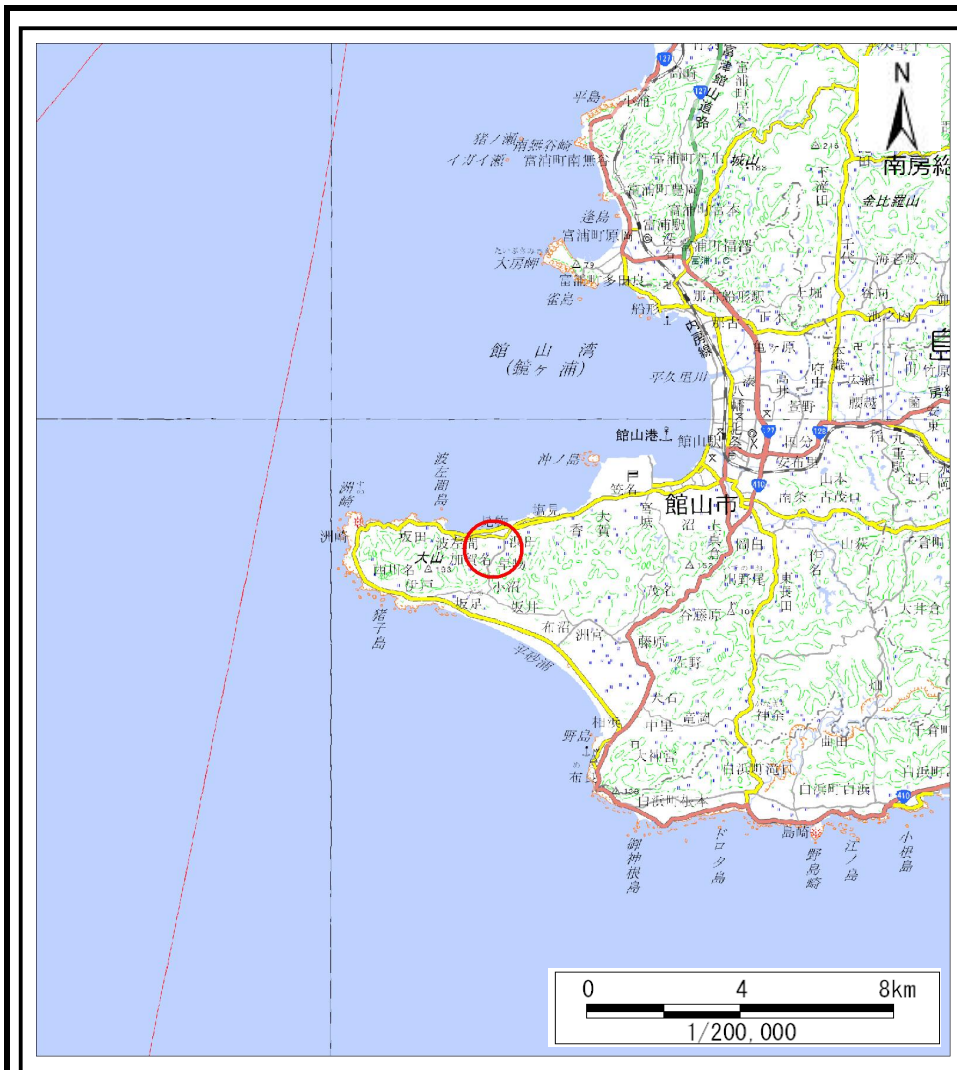
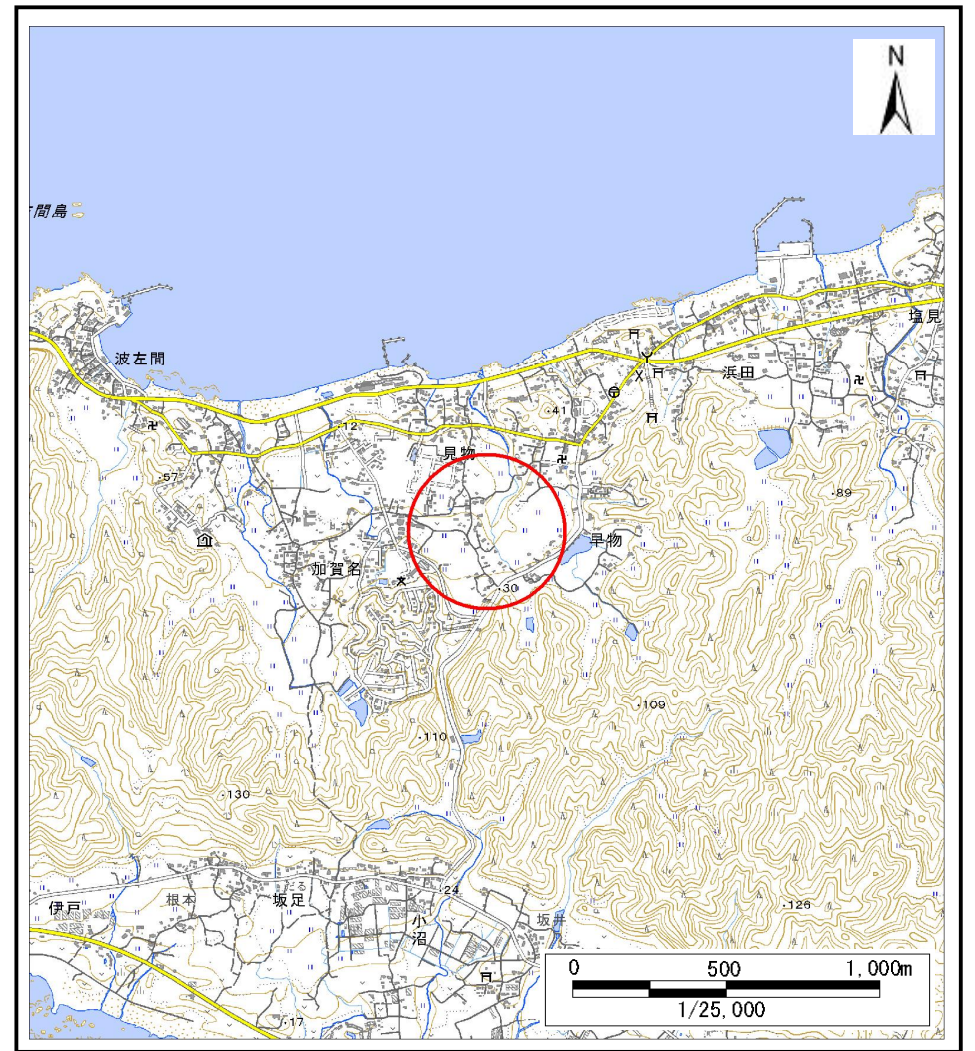
| 自然現象の種類 | 急傾斜地の崩壊 |
| 箇所番号 | Ⅱ-131K2323 |

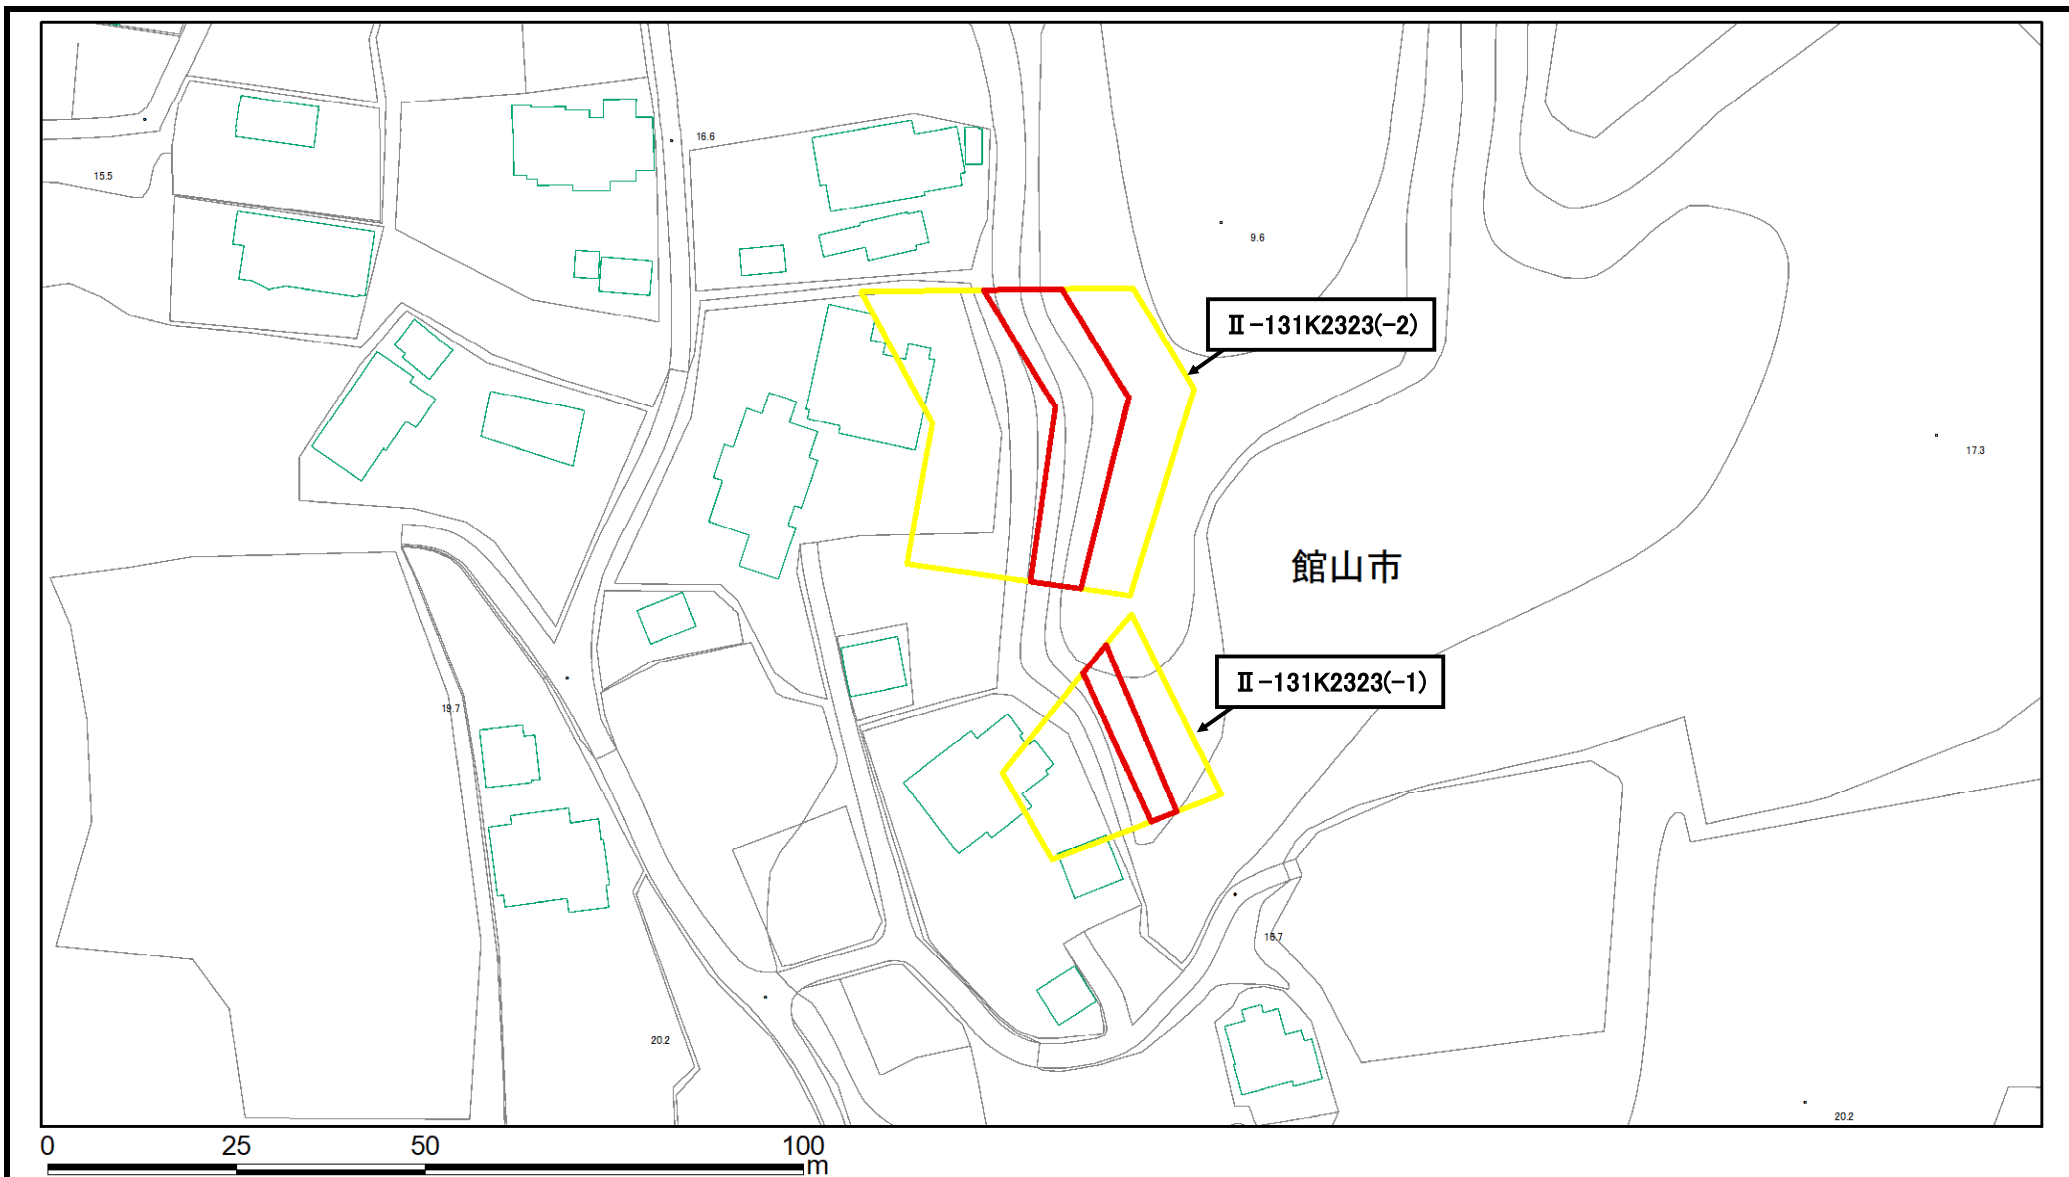
| 土砂災害防止法施行令第二條の基準に該当する区域 | 土砂等の(移動)高さが1m以下の場合、 | | 縮尺 1:1,000 | 自然現象の種類 | 急傾斜地の崩壊 | 箇所番号 | II-131K2323 |
| | 土砂等の移動による力が100kN/m ² を超える区域 | | | 告示番号 | 千葉県告示第45号 千葉県告示第47号 | 箇所名 | 見物1 |
| | 土砂等の堆積の高さが3mを超える区域 | | | 告示年月日 | 令和6年1月30日 | 所在地 | 館山市見物 |

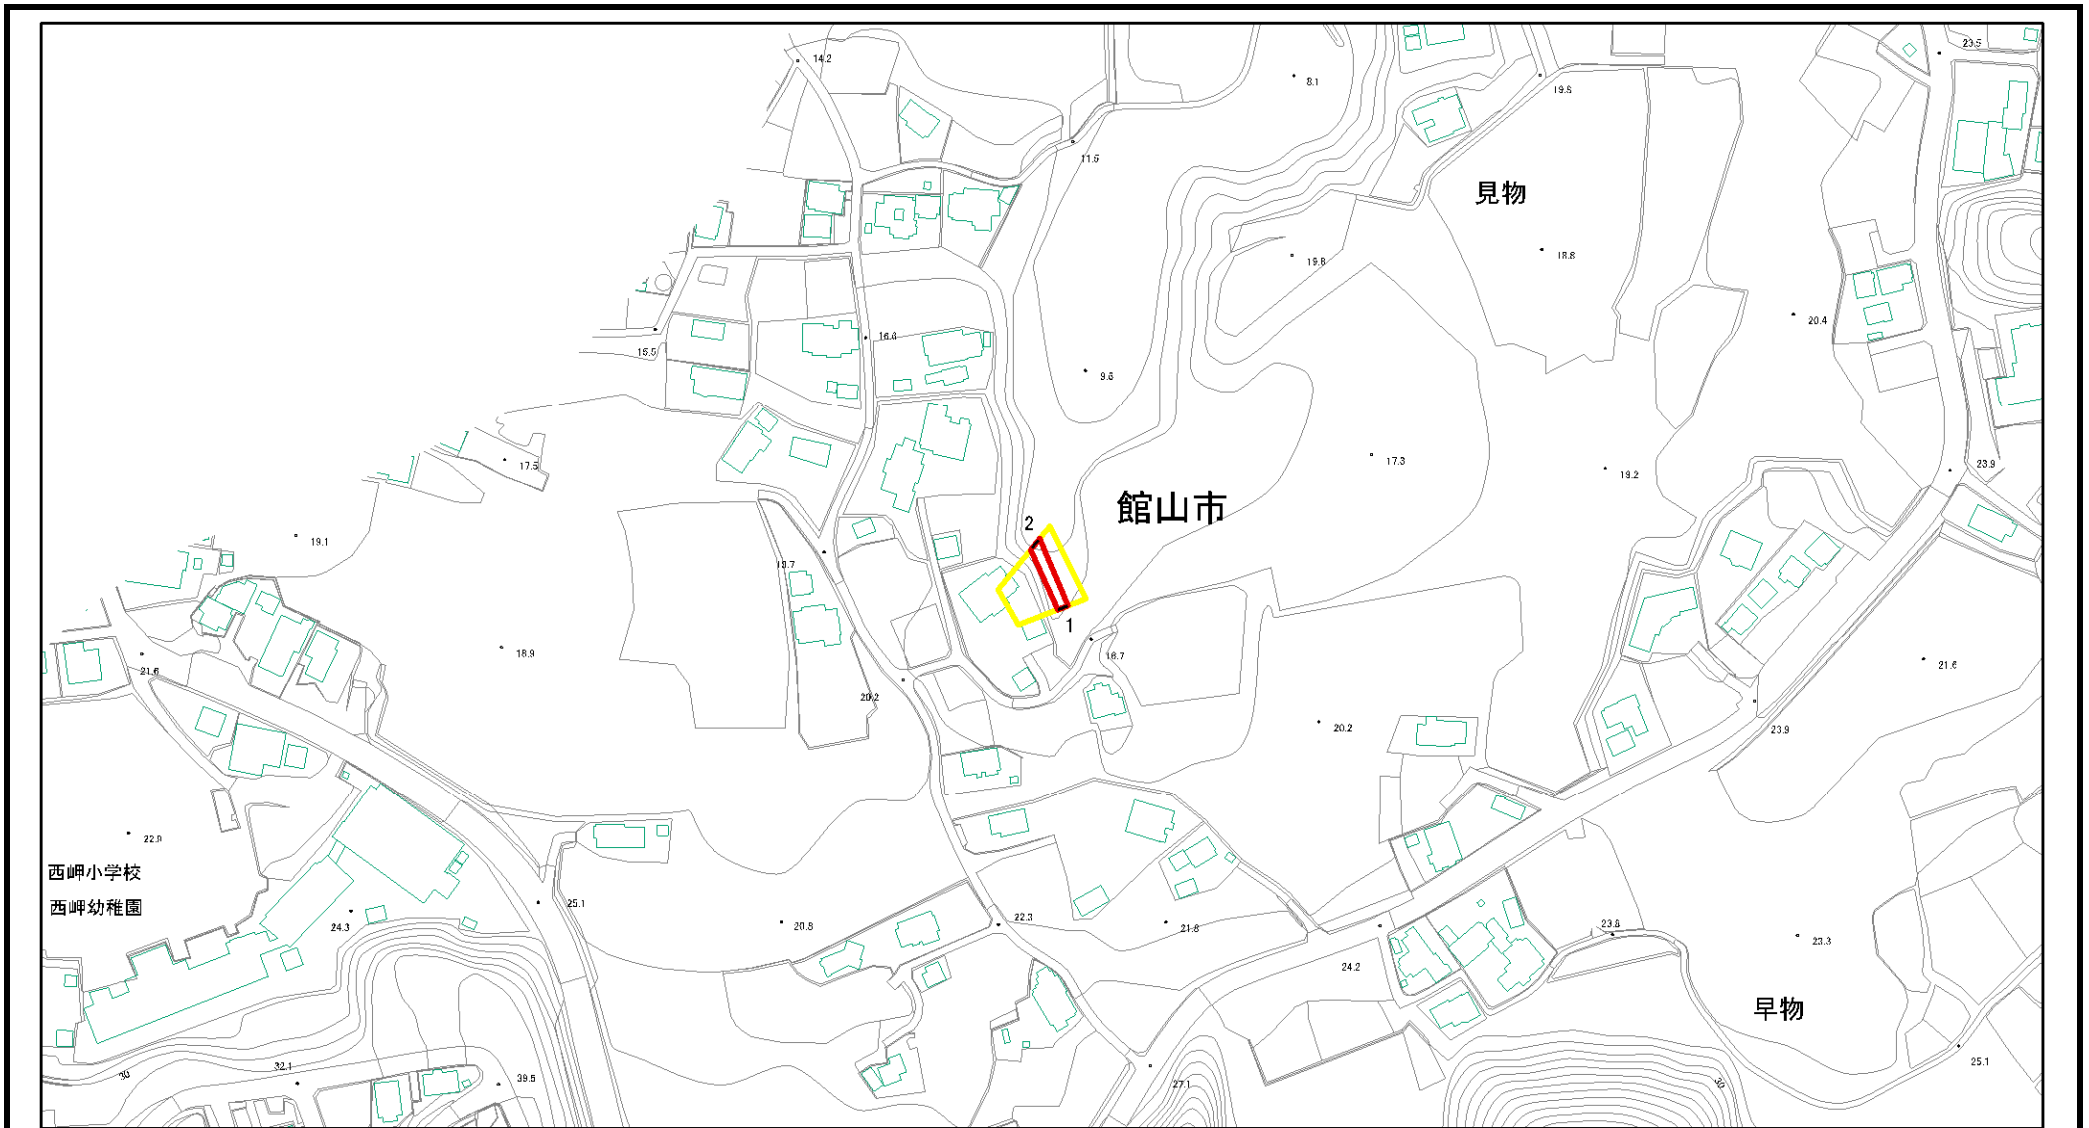
| 様式2(急) 土砂災害警戒区域・土砂災害特別警戒区域 区域図(その1) | 土砂災害防止法施行令第二条の基準に該当する区域 | | | N 縮尺 1:2,500 | 自然現象の種類 | 急傾斜地の崩壊 | 箇所番号 | Ⅱ-131K2323(-1) |

図中の数字は横断測線番号を示す

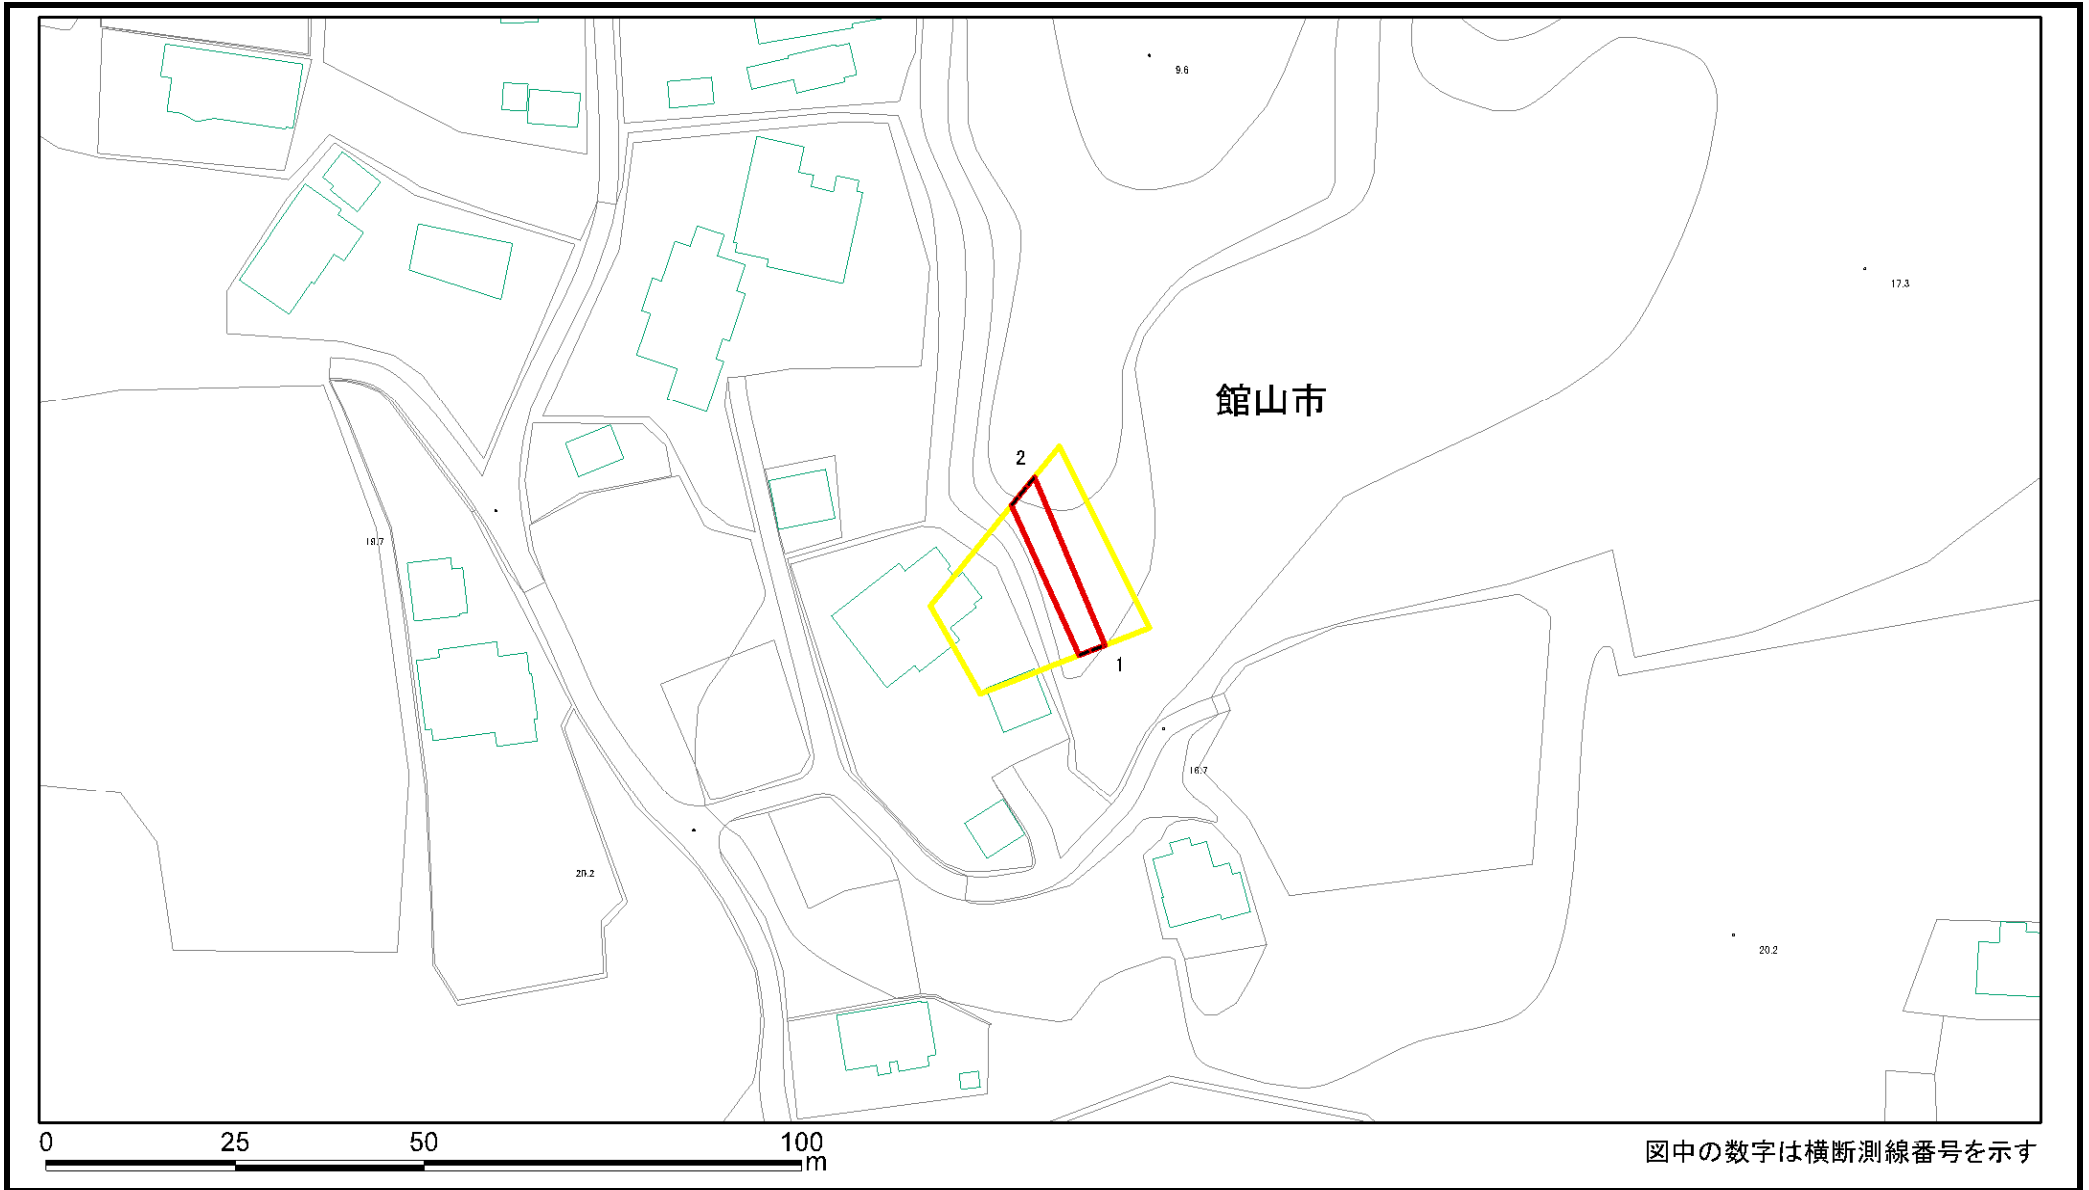
| 様式2(急) 土砂災害警戒区域・土砂災害特別警戒区域 区域図(参考図) | 土砂災害防止法施行令第二条の基準に該当する区域 | | N 縮尺 1:1,000 | 自然現象の種類 | 急傾斜地の崩壊 | 箇所番号 | Ⅱ-131K2323(-1) |

図中の数字は横断測線番号を示す

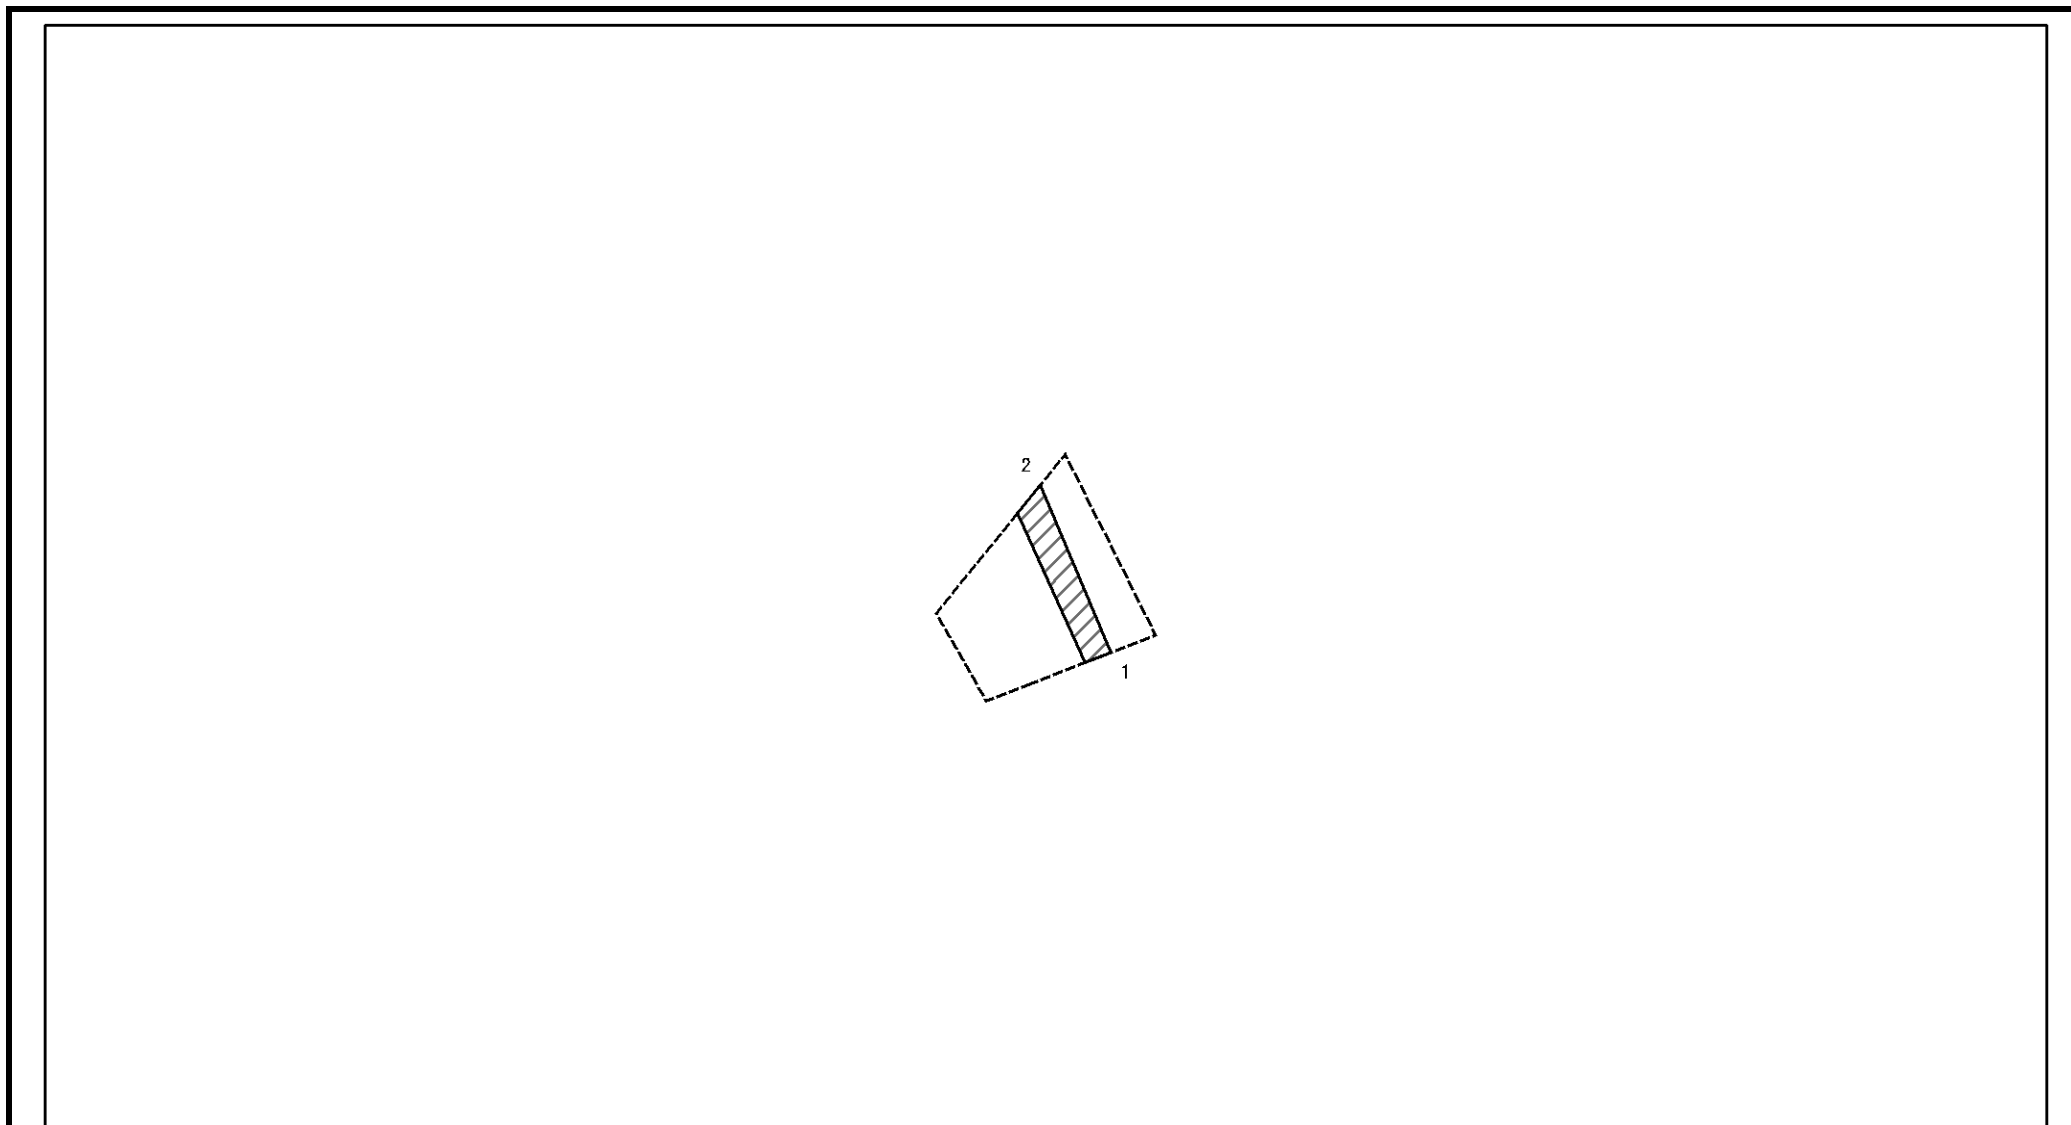
| 様式2-1(急) 土砂災害特別警戒区域の区域区分図 (急傾斜地の崩壊に伴う土石などの移動により 建築物の地上部に作用すると想定される力) <力区分:移動> | 土砂災害防止法施行令第二条の基準に該当する区域 | | | N 縮尺 1:1,000 | 自然現象の種類 | 急傾斜地の崩壊 | 箇所番号 | II-131K2323(-1) |

図中の数字は横断測線番号を示す

| | 土砂災害防止法施行令第三条の基準に該当する区域 | 土石等の(移動)高さが1m以下の場合、土石等の移動による力が100kN/mを超える区域 | | | 告示番号 | 千葉県告示第45号 千葉県告示第47号 | 箇所名 | 見物1 |

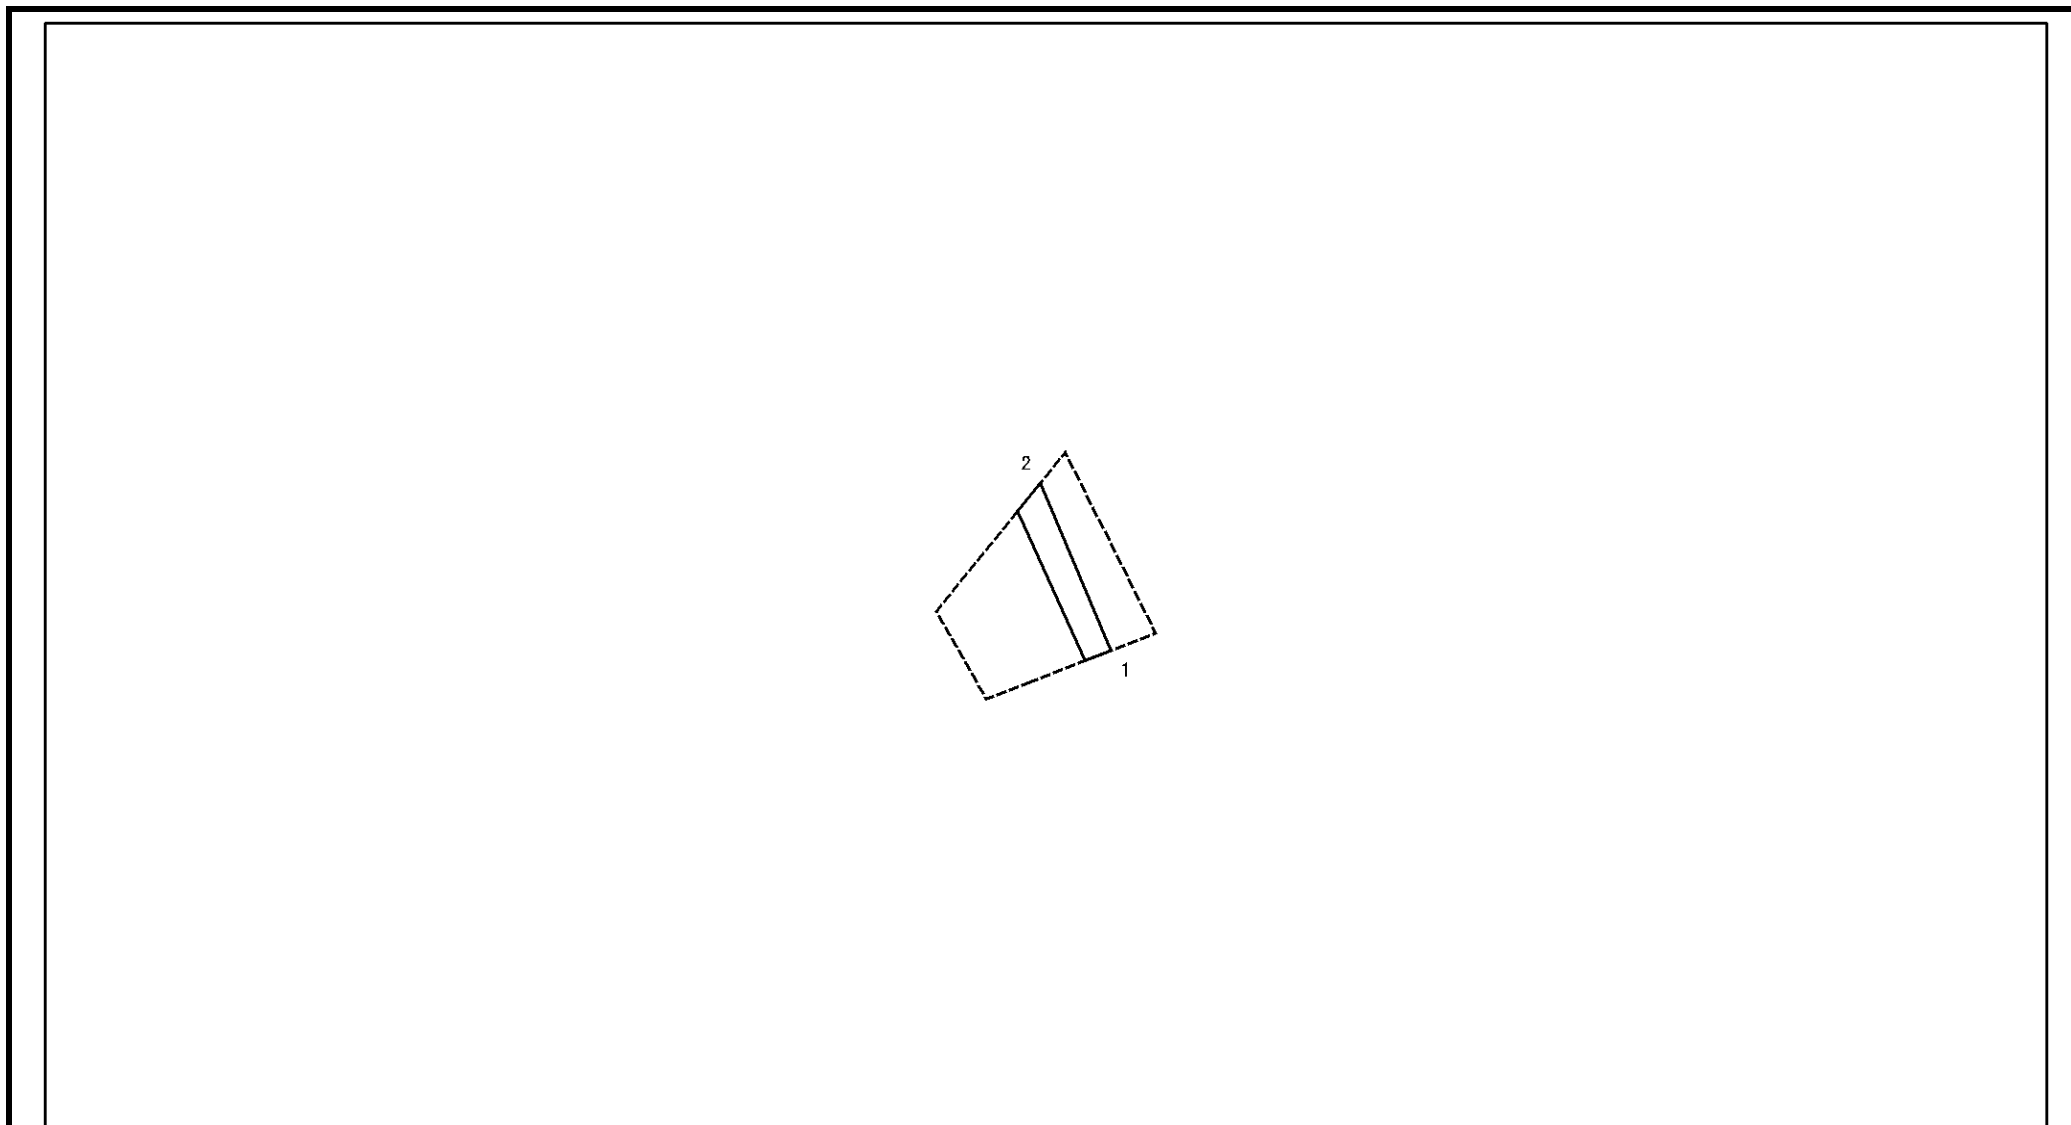
| 様式2-2(急) 土砂災害特別警戒区域の区域区分図 (急傾斜地の崩壊に伴う土石などの堆積により 建築物の地上部に作用すると想定される力) <力区分:堆積> | 土砂災害防止法施行令第二条の基準に該当する区域 | | | N 縮尺 1:1,000 | 自然現象の種類 | 急傾斜地の崩壊 | 箇所番号 | II-131K2323(-1) |

図中の数字は横断測線番号を示す

| | 土砂災害防止法施行令第三条の基準に該当する区域 | 土石等の堆積の高さが3mを超える区域 | | | 告示番号 | 千葉県告示第45号 千葉県告示第47号 | 箇所名 | 見物1 |

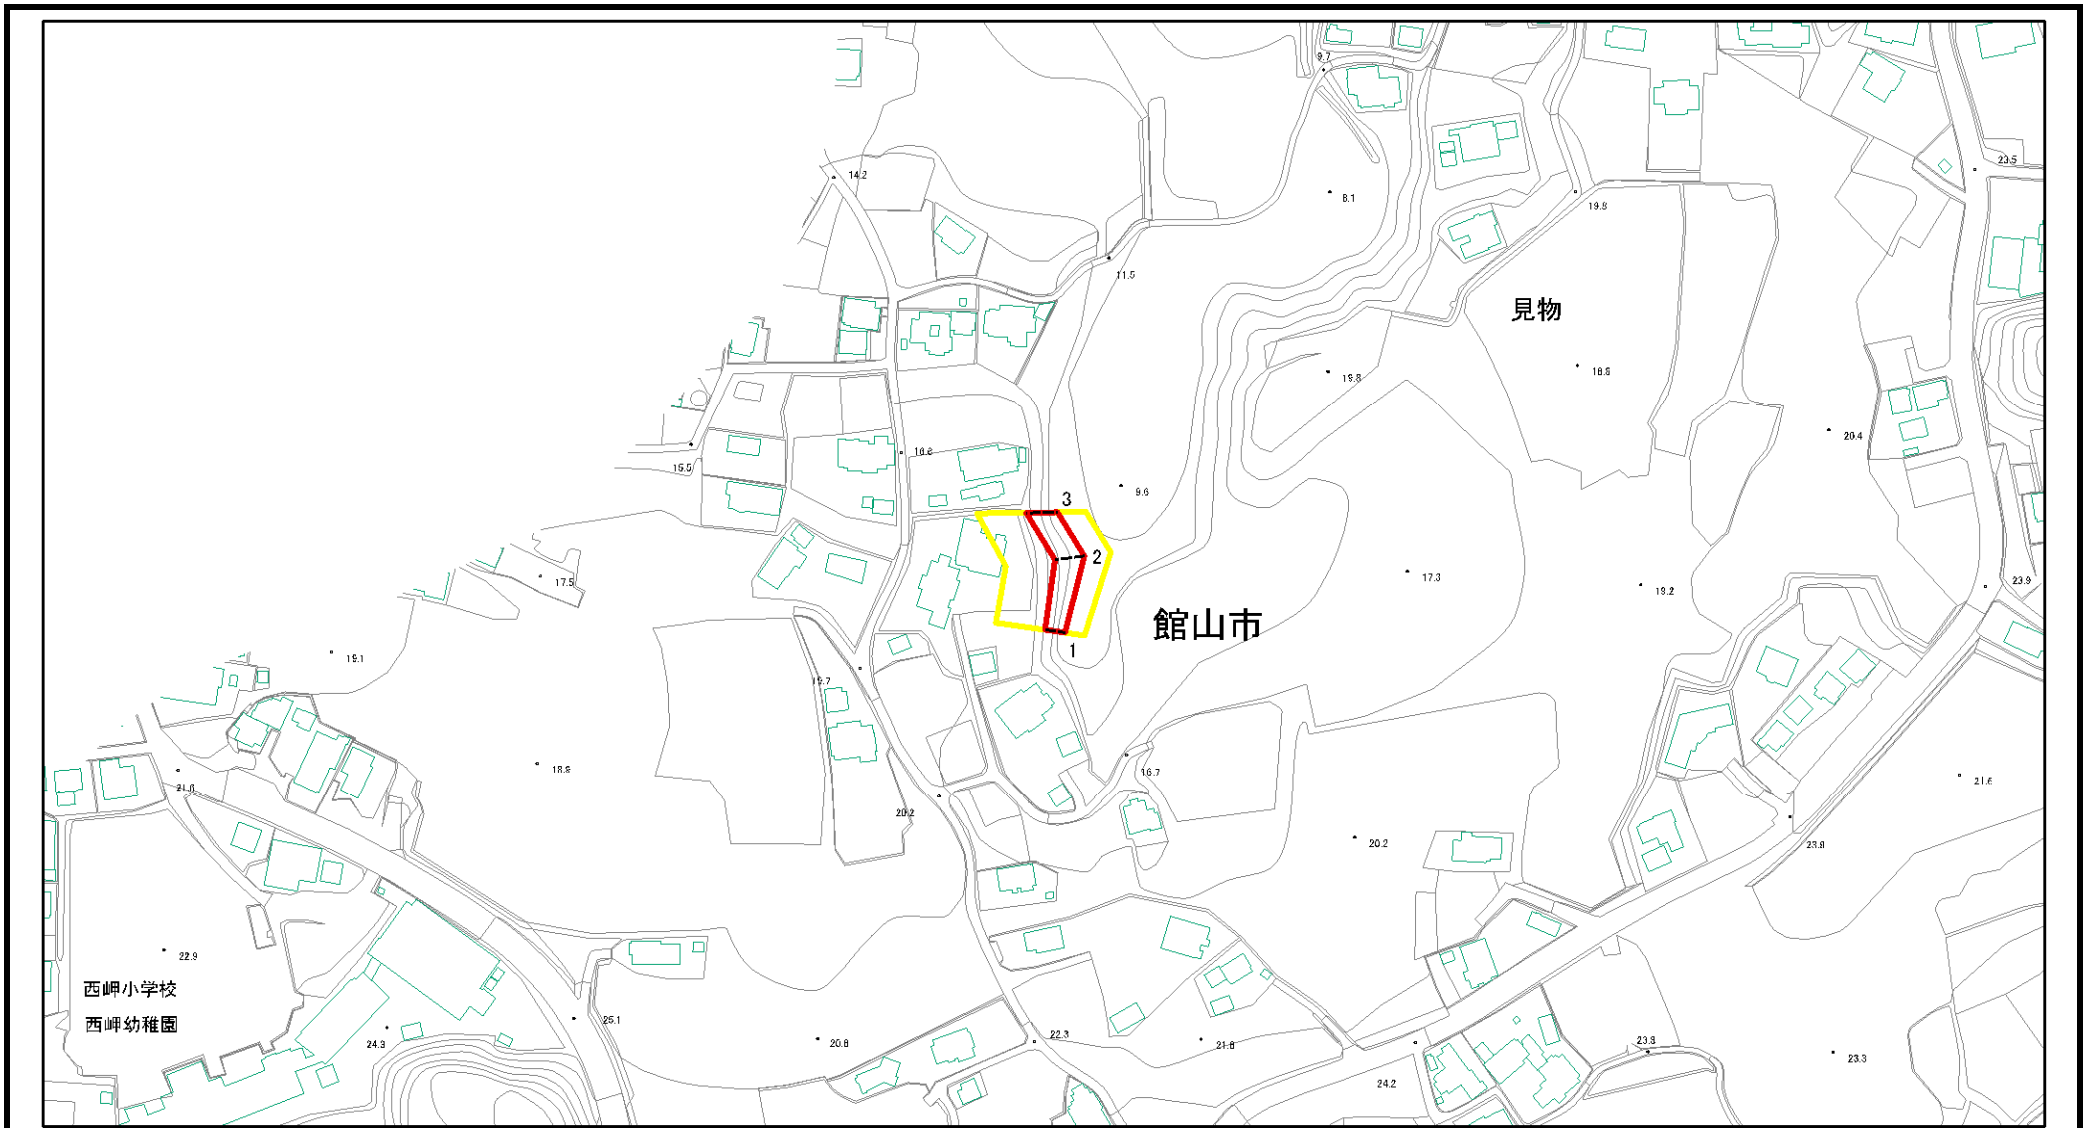
| 様式2(急) 土砂災害警戒区域・土砂災害特別警戒区域 区域図(その1) | 土砂災害防止法施行令第二条の基準に該当する区域 | | N 縮尺 1:2,500 | 自然現象の種類 | 急傾斜地の崩壊 | 箇所番号 | Ⅱ-131K2323(-2) |

図中の数字は横断測線番号を示す

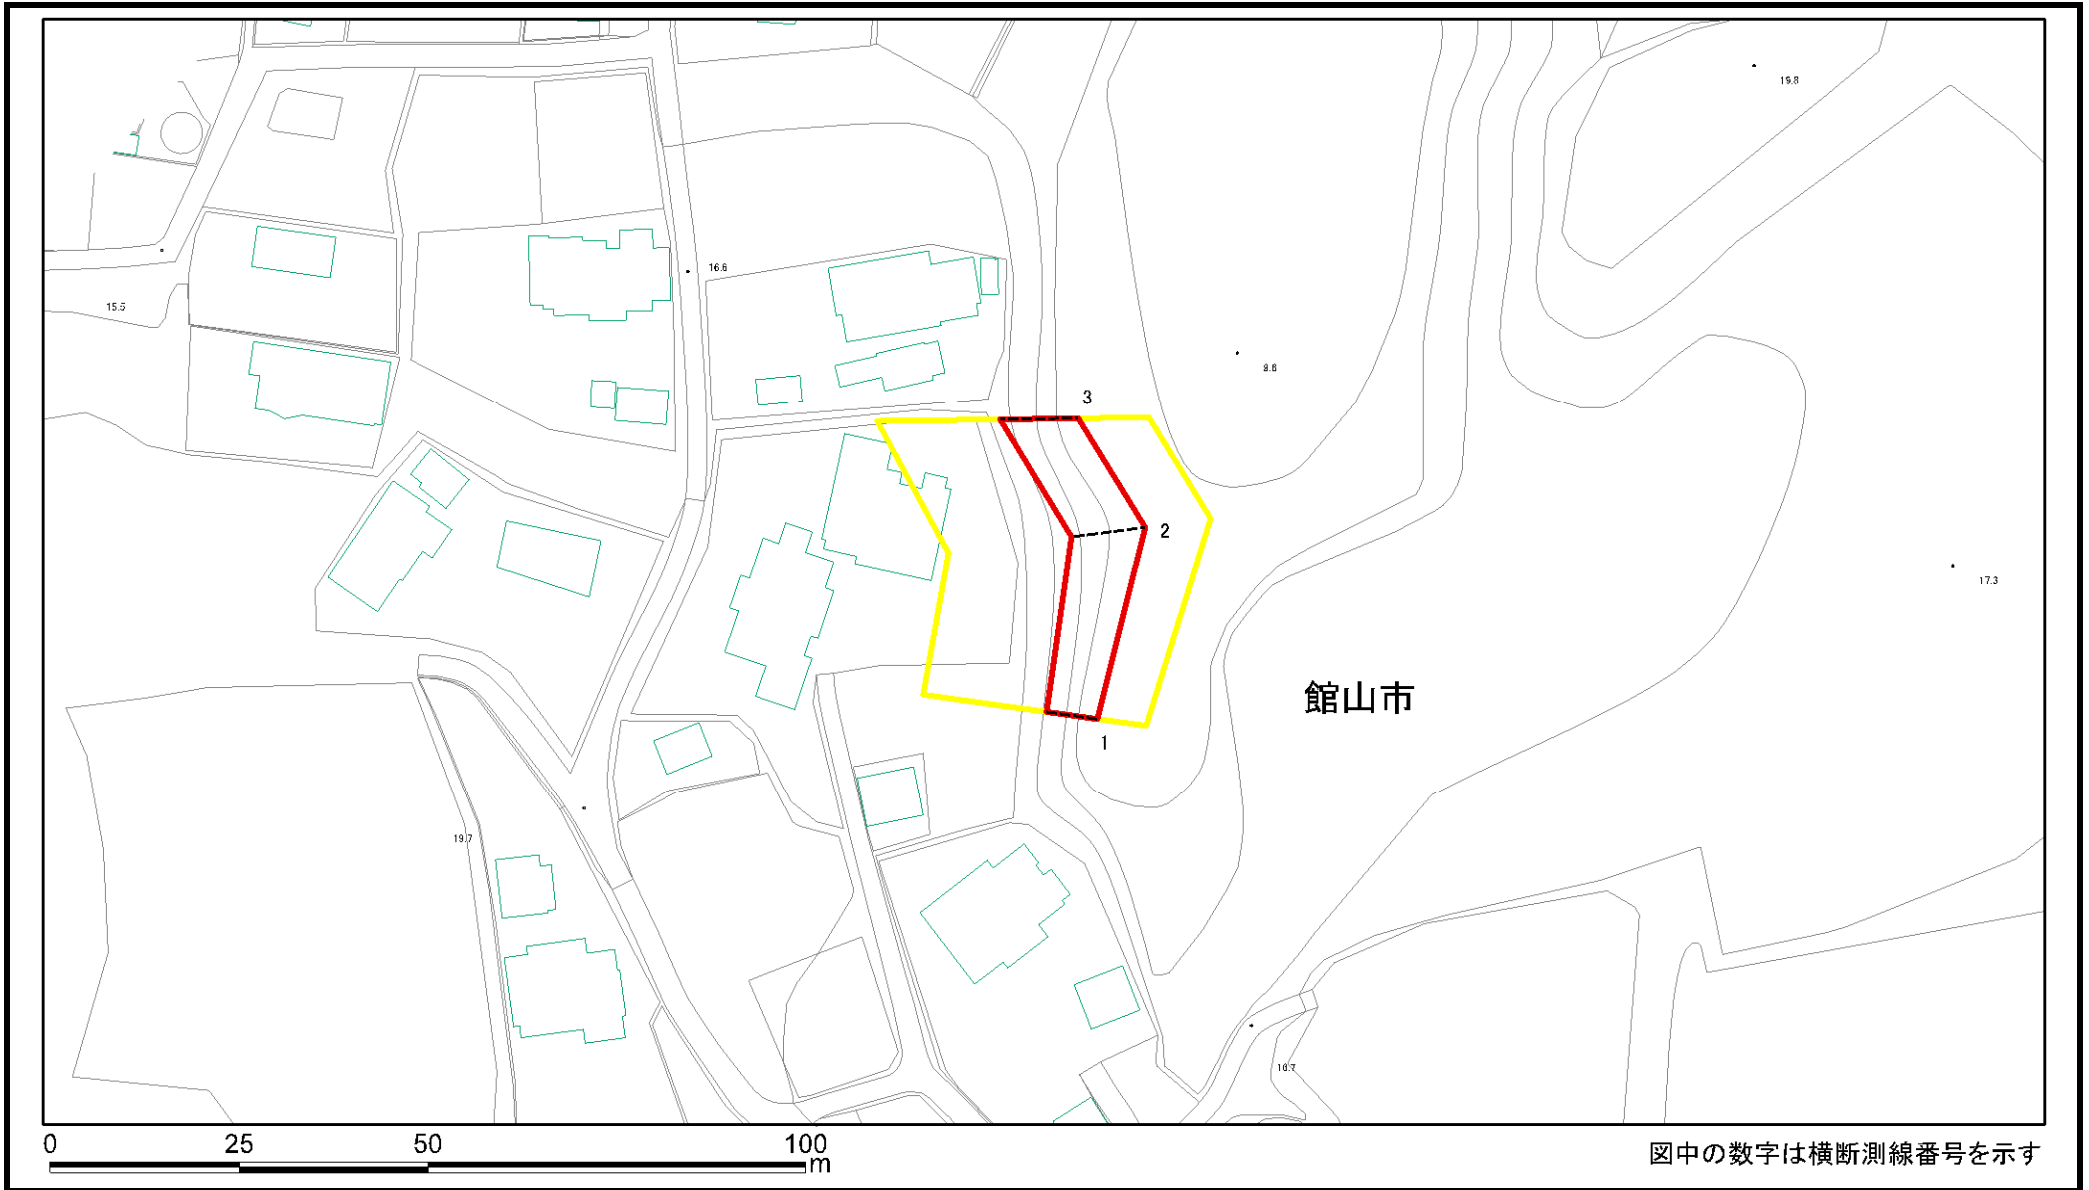
| 様式2(急) 土砂災害警戒区域・土砂災害特別警戒区域 区域図(参考図) | 土砂災害防止法施行令第二条の基準に該当する区域 | | N 縮尺 1:1,000 | 自然現象の種類 | 急傾斜地の崩壊 | 箇所番号 | Ⅱ-131K2323(-2) |

図中の数字は横断測線番号を示す

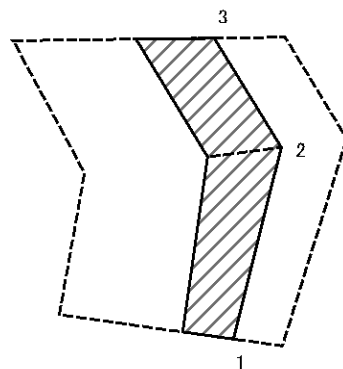
| 様式2-1(急) 土砂災害特別警戒区域の区域区分図 (急傾斜地の崩壊に伴う土石などの移動により 建築物の地上部に作用すると想定される力) <力区分:移動> | 土砂災害防止法施行令第二条の基準に該当する区域 | | | N 縮尺 1:1,000 | 自然現象の種類 | 急傾斜地の崩壊 | 箇所番号 | II-131K2323(-2) |

図中の数字は横断測線番号を示す

| | 土砂災害防止法施行令第三条の基準に該当する区域 | 土石等の(移動)高さが1m以下の場合、 土石等の移動による力が100kN/mを超える区域 | | | 告示番号 | 千葉県告示第45号 千葉県告示第47号 | 箇所名 | 見物1 |

| 横断測線の区間 | 土石等の移動により建築物の地上部に作用すると想定される力 | | | | 土石等の堆積により建築物の地上部に作用すると想定される力 | | | |
|---|---|---|---|---|---|---|---|---|
| 1 ~ 2 | - | - | 80.96 | 1.00 | - | - | 9.79 | 1.73 |
| 2 ~ 3 | - | - | 83.64 | 1.00 | - | - | 9.92 | 1.76 |

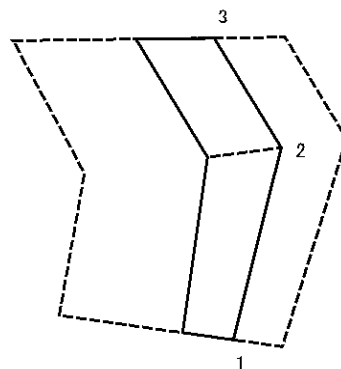
| 様式2-2(急) 土砂災害特別警戒区域の区域区分図 (急傾斜地の崩壊に伴う土石などの堆積により 建築物の地上部に作用すると想定される力) <力区分:堆積> | 土砂災害防止法施行令第二条の基準に該当する区域 | | | N 縮尺 1:1,000 | 自然現象の種類 | 急傾斜地の崩壊 | 箇所番号 | II-131K2323(-2) |

図中の数字は横断測線番号を示す

| | 土砂災害防止法施行令第三条の基準に該当する区域 | 土石等の堆積の高さが3mを超える区域 | | | 告示番号 | 千葉県告示第45号 千葉県告示第47号 | 箇所名 | 見物1 |
