# 土砂災害警戒区域等の指定の告示に係る図書(様式1)

様式1(急) 土砂災害警戒区域・土砂災害特別警戒区域 位置図	自然現象の種類	急傾斜地の崩壊
	箇所番号	Ⅱ-132K2095
	箇所名	金束23
	所在地	鴨川市金束、富津市豊岡

自然現象 の種類	急傾斜地の崩壊	箇所番号	II-132K2095
告示番号	千葉県告示第45号 千葉県告示第47号	箇所名	金束23
告示年月日	令和6年1月30日	所在地	鴨川市金束、富津市豊岡

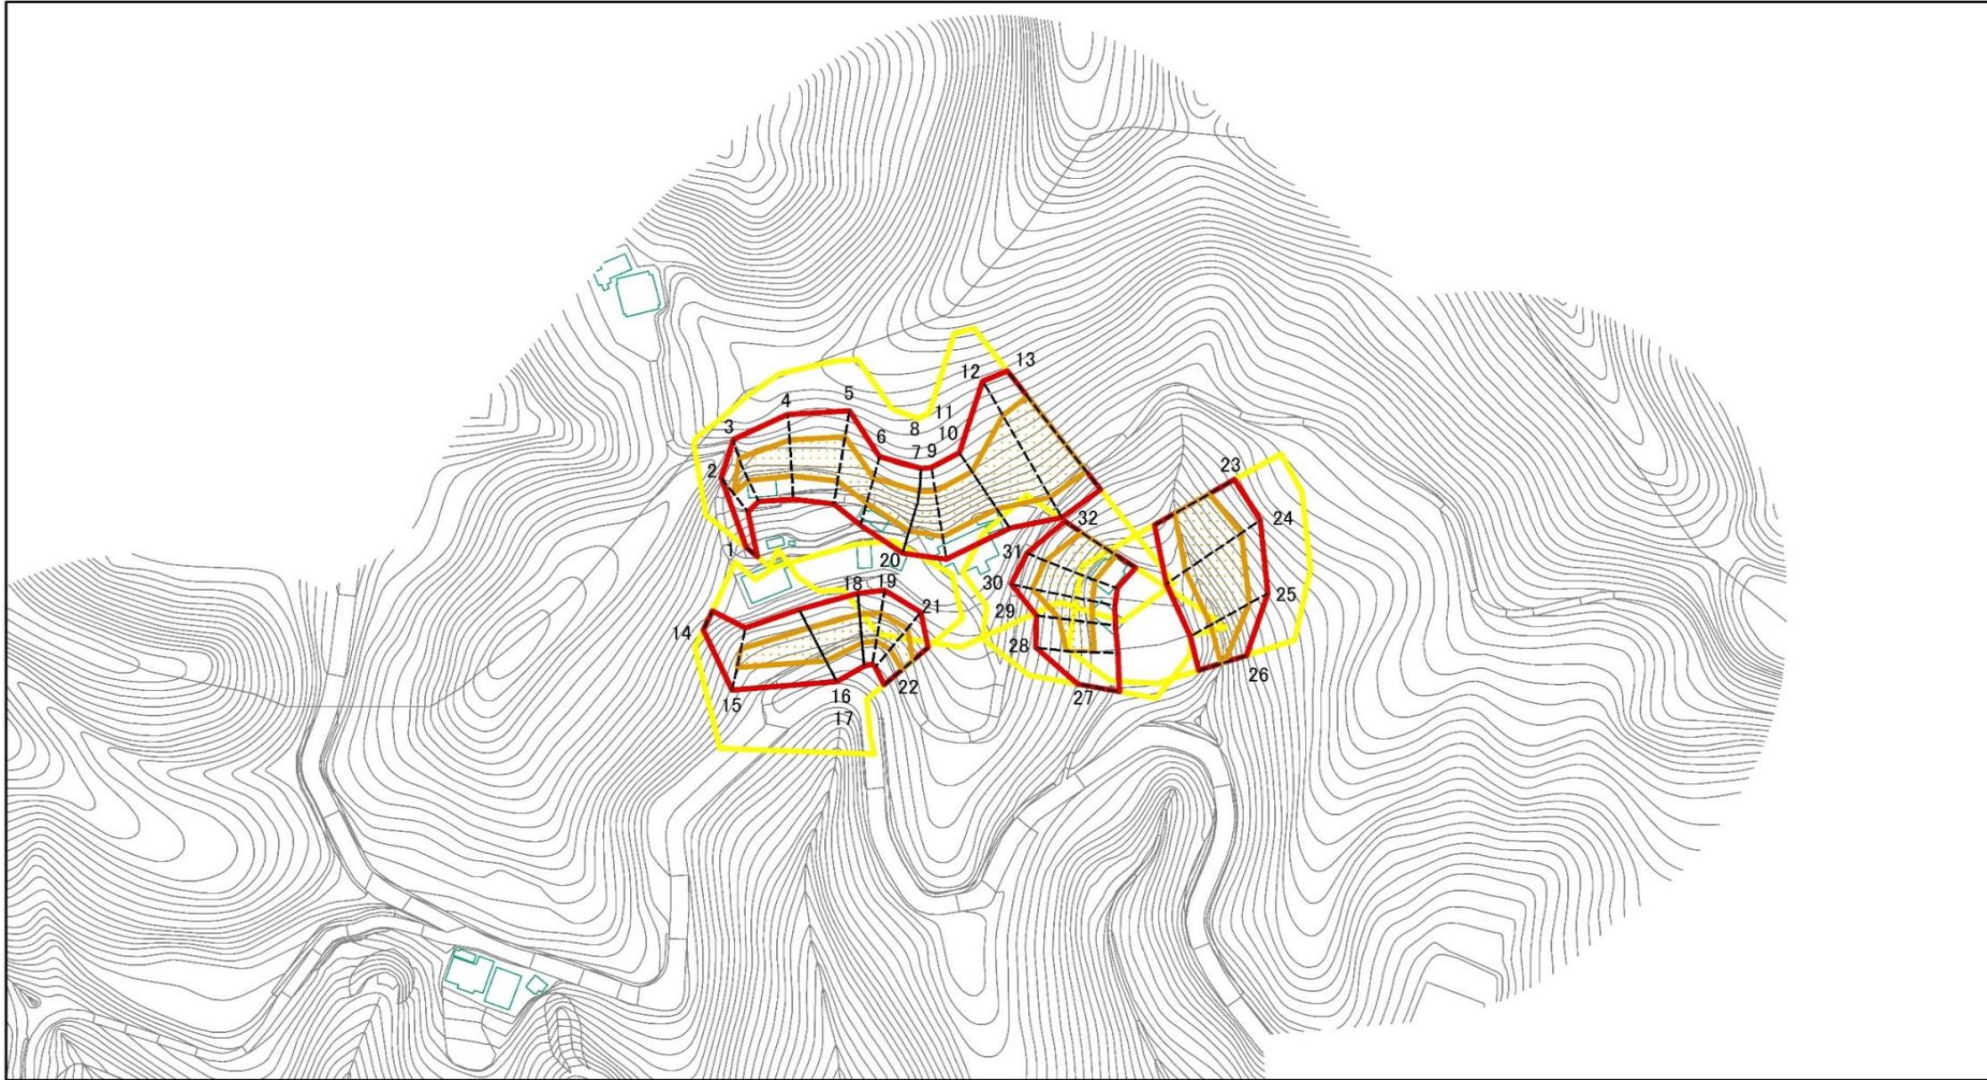
様式2(急)  
土砂災害警戒区域・土砂災害特別警戒区域  
区域図(その1)

土砂災害防止法施行令第二条の基準に該当する区域

土砂災害防止  
法施行令第三  
条の基準に該  
当する区域

土石等の(移動)高さが1m以下の場合、  
土石等の移動による力が100kN/m<sup>2</sup>を超える区域

土石等の堆積の高さが3mを超える区域

それ以外の区域
