土砂災害警戒区域等の指定の告示に係る図書(様式1)

様式1(急)
土砂災害警戒区域・土砂災害特別警戒区域
位置図

自然現象の種類	急傾斜地の崩壊
箇所番号	Ⅱ-143K2300
箇所名	相野谷22
所在地	富津市相野谷

様式2(急)
土砂災害警戒区域・土砂災害特別警戒区域
区域図(その1)

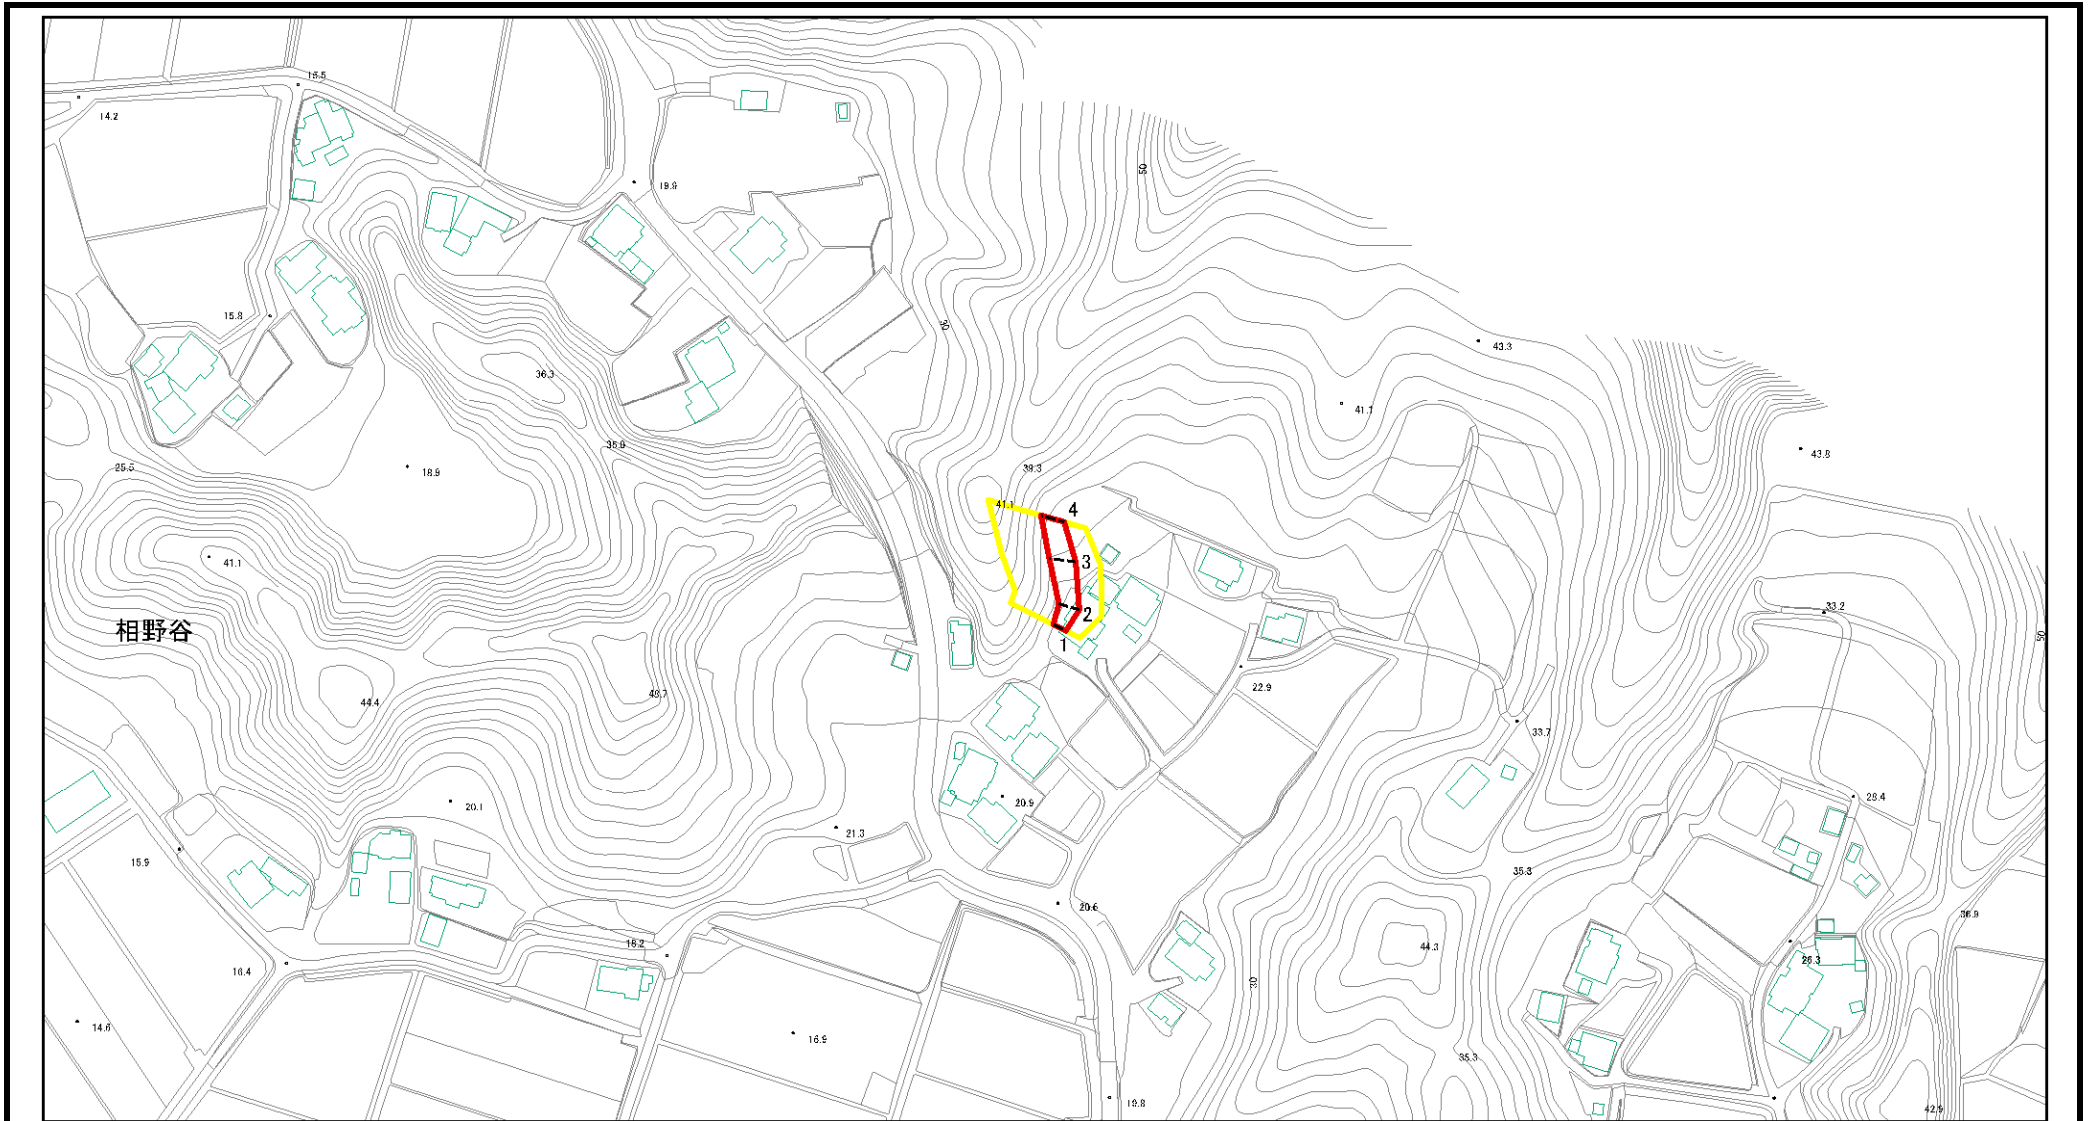
図中の数字は横断測線番号を示す

土砂災害防止法施行令第二条の基準に該当する区域

土砂災害防止法施行令第三条の基準に該当する区域	土石等の(移動)高さが1m以下の場合、土石等の移動による力が100kN/m ² を超える区域
	土石等の堆積の高さが3mを超える区域
	それ以外の区域

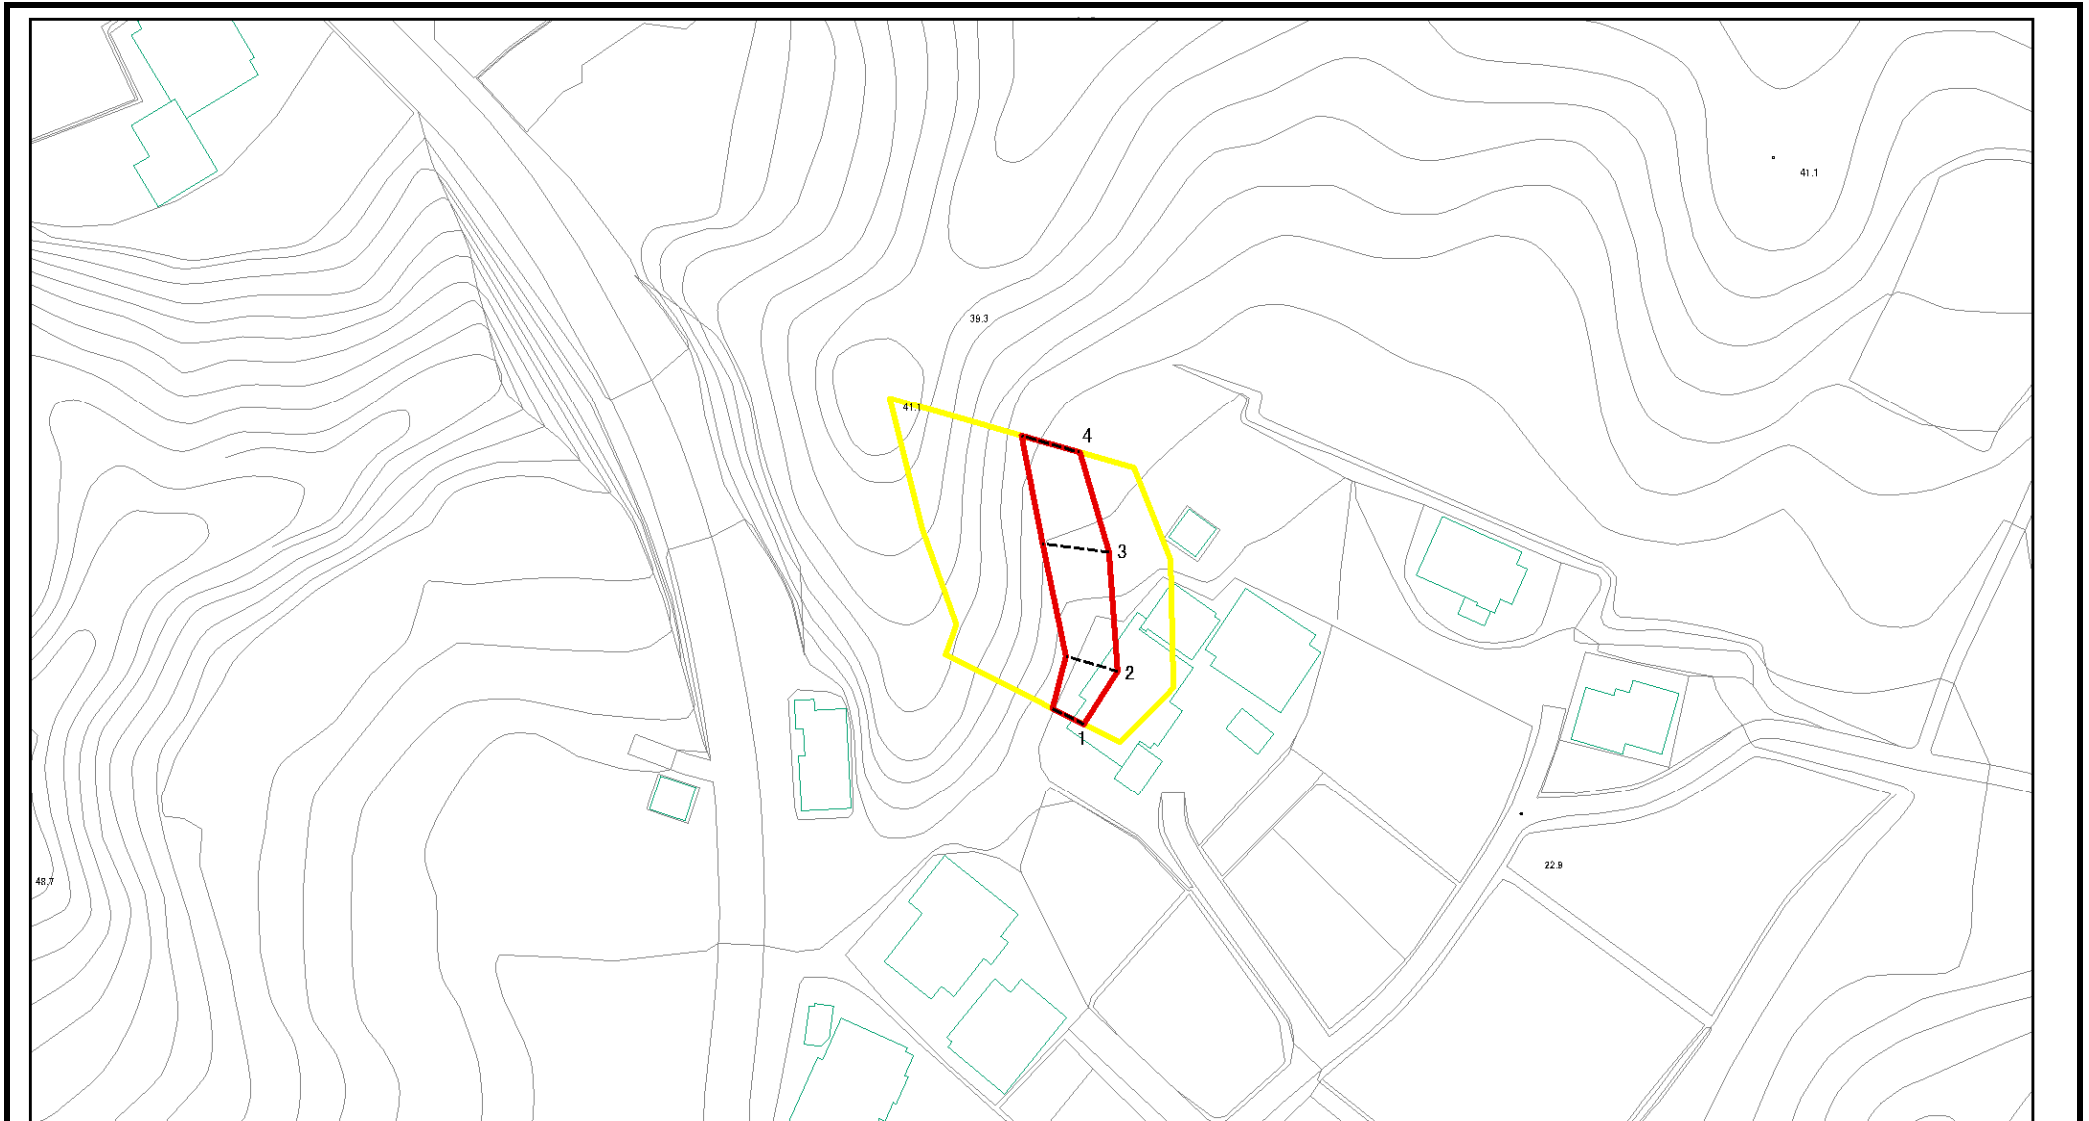
図中の数字は横断測線番号を示す

様式2(急) 土砂災害警戒区域・土砂災害特別警戒区域 区域図(参考図)	土砂災害防止法施行令第二条の基準に該当する区域		N 縮尺 1:1,000	自然現象の種類	急傾斜地の崩壊	箇所番号	II-143K2300
	土砂災害防止法施行令第三条の基準に該当する区域			告示番号	千葉県告示第46号 千葉県告示第48号	箇所名	相野谷22
	土砂等の(移動)高さが1m以下の場合、 土砂等の移動による力が100kN/m ² を超える区域			告示年月日	令和6年1月30日	所在地	富津市相野谷
	土砂等の堆積の高さが3mを超える区域			それ以外の区域

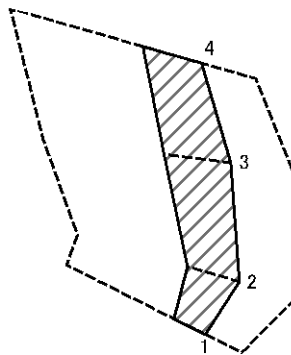
図中の数字は横断測線番号を示す

様式2-1(急) 土砂災害特別警戒区域の区域区分図 (急傾斜地の崩壊に伴う土石などの移動により 建築物の地上部に作用すると想定される力) <力区分:移動>	土砂災害防止法施行令第二条の基準に該当する区域			N 縮尺 1:1,000	自然現象の種類	急傾斜地の崩壊	箇所番号	II-143K2300
	土砂災害防止法施行令第三条の基準に該当する区域	土石等の(移動)高さが1m以下の場合、土石等の移動による力が100kN/mを超える区域			告示番号	千葉県告示第46号 千葉県告示第48号	箇所名	相野谷22
		それ以外の区域			告示年月日	令和6年1月30日	所在地	富津市相野谷

横断測線の区間	土石等の移動により建築物の地上部に作用すると想定される力				土石等の堆積により建築物の地上部に作用すると想定される力			
	土石等の(移動)高さが1m以下の場合、土石等の移動による力が100kN/m ² を超える区域		それ以外の区域		土石等の堆積の高さが3mを超える区域		それ以外の区域	
	力の大きさのうち最大のもの (kN/m ²)	土石等の高さ (m)	力の大きさのうち最大のもの (kN/m ²)	土石等の高さ (m)	力の大きさのうち最大のもの (kN/m ²)	土石等の高さ (m)	力の大きさのうち最大のもの (kN/m ²)	土石等の高さ (m)
1 ~ 2	-	-	68.08	1.00	-	-	10.26	1.92
2 ~ 3	-	-	77.26	1.00	-	-	10.26	1.92
3 ~ 4	-	-	77.26	1.00	-	-	9.54	1.78

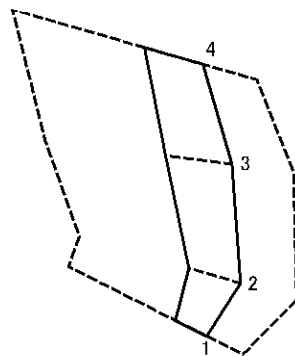
様式2-2(急)
土砂災害特別警戒区域の区域区分図
(急傾斜地の崩壊に伴う土石などの堆積により
建築物の地上部に作用すると想定される力)
<力区分:堆積>

図中の数字は横断測線番号を示す

土砂災害防止法施行令第二条の基準に該当する区域

土砂災害防止法施行令第三条の基準に該当する区域

それ以外の区域
