土砂災害警戒区域等の指定の公示に係る図書(様式1)

様式-1(急) 土砂災害警戒区域・土砂災害特別警戒区域 位置図	自然現象の種類	急傾斜地の崩壊
	箇所番号	II-1498
	箇所名	幡谷6
	所在地	成田市幡谷

様式-3(急) 建築物の構造の規制に必要な衝撃に関する事項	自然現象の種類	急傾斜地の崩壊	箇所番号	Ⅱ-1498
	告示番号		箇所名	幡谷6
	告示年月日		所在地	千葉県成田市幡谷

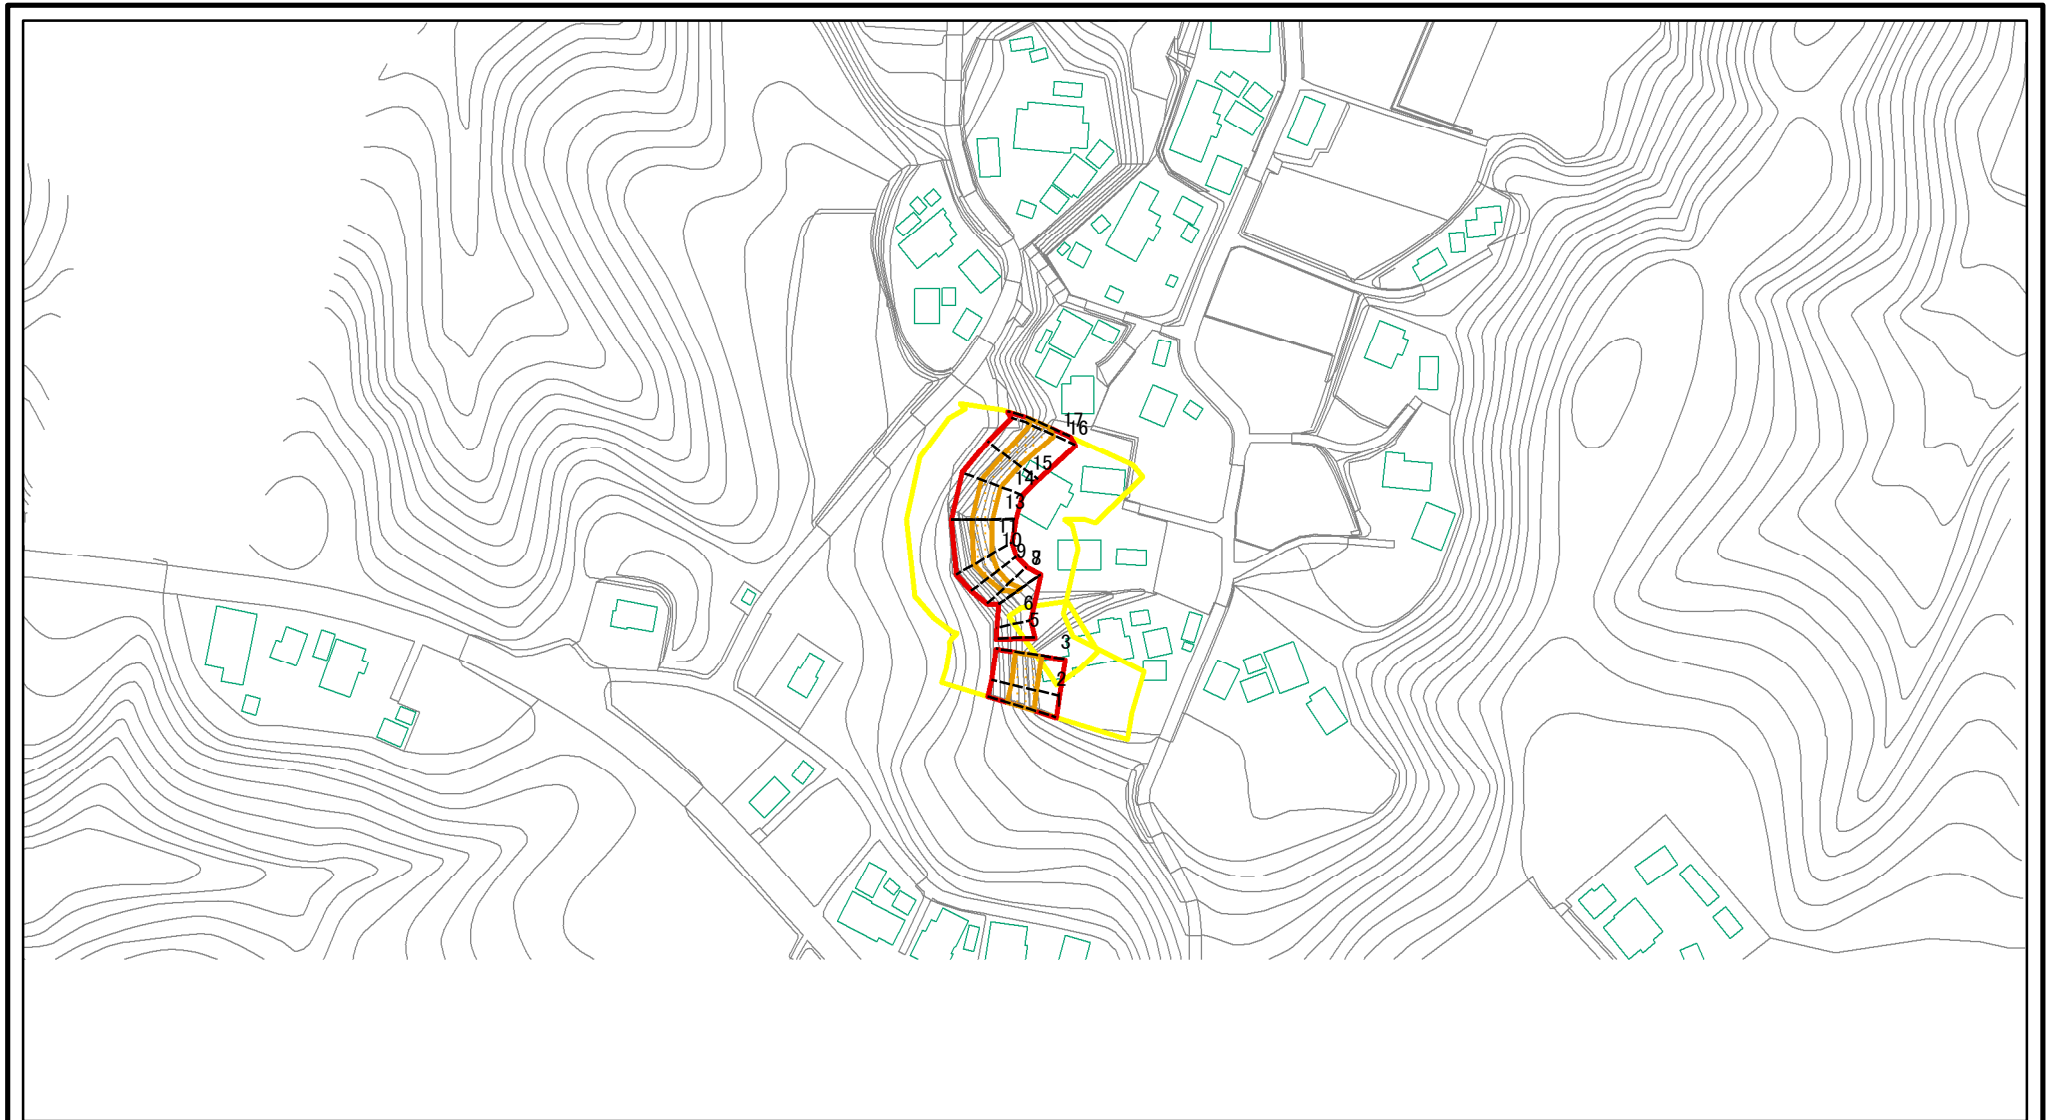
図中の数字は横断測線番号を示す

様式2(急) 土砂災害警戒区域・土砂災害特別警戒区域 区域図	土砂災害防止法施行令第二条の基準に該当する区域		N 縮尺 1:2,500	自然現象の種類	急傾斜地の崩壊	箇所番号	II-1498
	土砂災害防止法施行令第三条の基準に該当する区域			告示番号		箇所名	幅谷6
	それ以外の区域			告示年月日		所在地	千葉県成田市幅谷
