土砂災害警戒区域等の指定の公示に係る図書(その1)

土砂災害警戒区域・特別警戒区域

II-1503

千葉県成田市芝東霜田

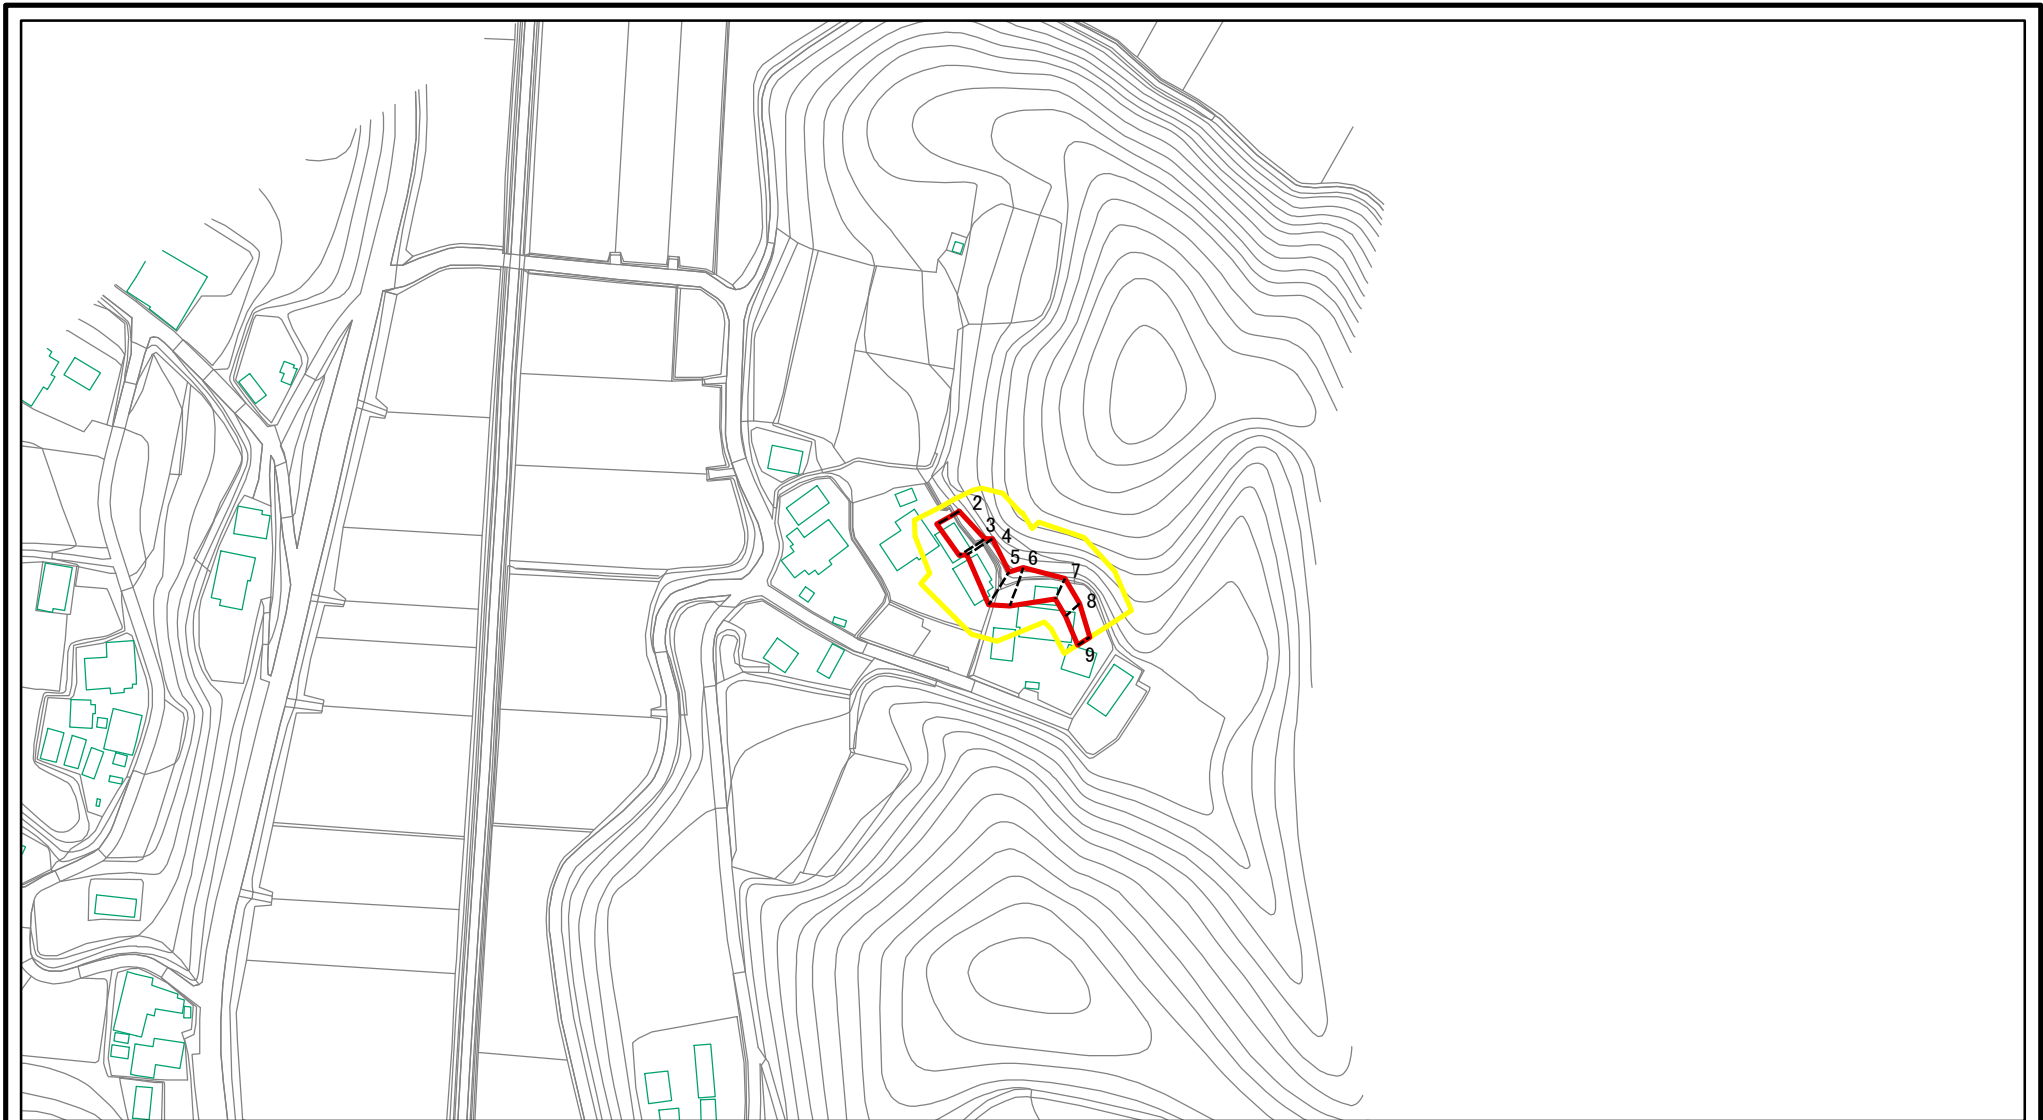
様式-2(急) 土砂災害警戒区域・土砂災害特別警戒区域 区域図(その1)	土砂災害防止法施行令第二条の基準に該当する区域

図中の数字は横断測線番号を示す

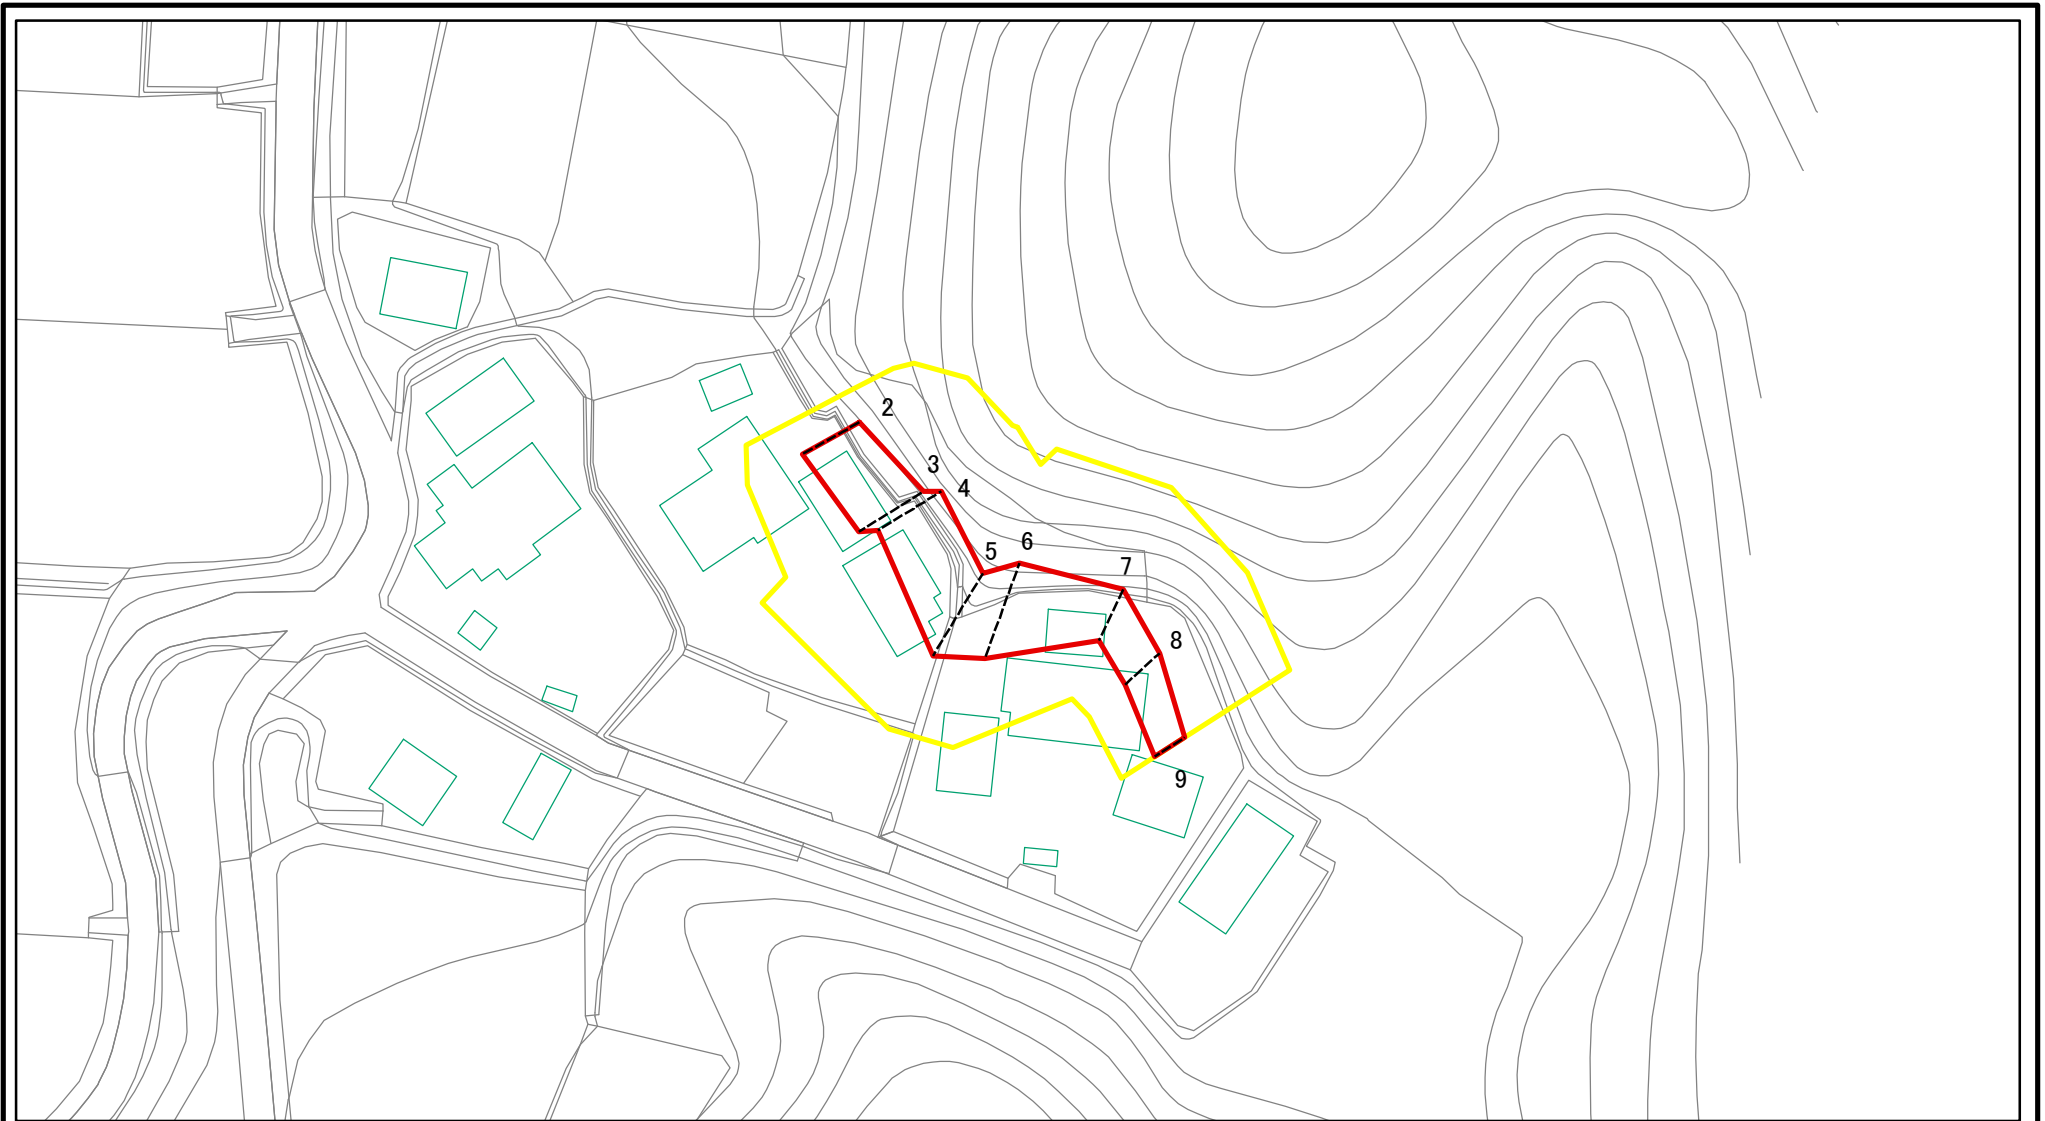
図中の数字は横断測線番号を示す

様式-2-1(急) 土砂災害警戒区域・土砂災害特別警戒区域 区域図(その2)	土砂災害防止法施行令第二条の基準に該当する区域		N 縮尺 1:1,000	自然現象の種類	急傾斜地の崩壊	箇所番号	II-1503
	土砂災害防止法施行令第三条の基準に該当する区域			告示番号		箇所名	芝1
	それ以外の区域		告示年月日		所在地	千葉県成田市芝東霜田

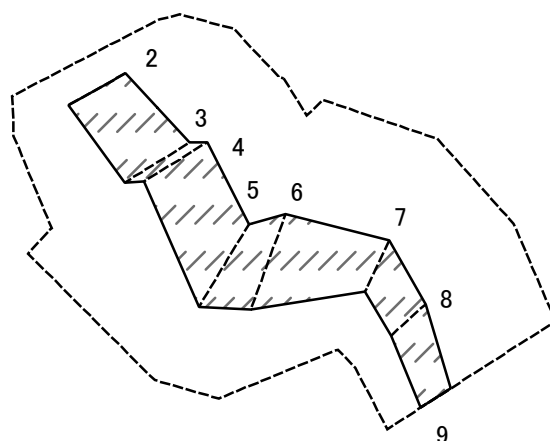
図中の数字は横断測線番号を示す

様式-2-2(急)
土砂災害特別警戒区域の区域区分図
(急傾斜地の崩壊に伴う土石等の移動により
建築物の地上部に作用すると想定される力)

横断測線の区間	土石等の移動により建築物の地上部に作用すると想定される力				土石等の堆積により建築物の地上部に作用すると想定される力				横断測線の区間	土石等の移動により建築物の地上部に作用すると想定される力				土石等の堆積により建築物の地上部に作用すると想定される力			
	土石等の(移動)高さが1m以下の場合、土石等の移動による力が100kN/m ² を超える区域		それ以外の区域		土石等の堆積の高さが3mを超える区域		それ以外の区域			土石等の(移動)高さが1m以下の場合、土石等の移動による力が100kN/m ² を超える区域		それ以外の区域		土石等の堆積の高さが3mを超える区域		それ以外の区域	
	力の大きさのうち最大のもの(kN/m ²)	土石等の高さ(m)	力の大きさのうち最大のもの(kN/m ²)	土石等の高さ(m)	力の大きさのうち最大のもの(kN/m ²)	土石等の高さ(m)	力の大きさのうち最大のもの(kN/m ²)	土石等の高さ(m)		力の大きさのうち最大のもの(kN/m ²)	土石等の高さ(m)	力の大きさのうち最大のもの(kN/m ²)	土石等の高さ(m)	力の大きさのうち最大のもの(kN/m ²)	土石等の高さ(m)	力の大きさのうち最大のもの(kN/m ²)	土石等の高さ(m)
1 ~ 2	-	-	-	-	-	-	-	-	~								
2 ~ 3	-	-	80.75	1.00	-	-	10.63	1.99	~								
3 ~ 4	-	-	80.75	1.00	-	-	12.46	2.33	~								
4 ~ 5	-	-	92.55	1.00	-	-	12.46	2.33	~								
5 ~ 6	-	-	96.05	1.00	-	-	12.25	2.29	~								
6 ~ 7	-	-	96.05	1.00	-	-	12.25	2.29	~								
7 ~ 8	-	-	69.50	1.00	-	-	10.45	1.95	~								
8 ~ 9	-	-	65.00	1.00	-	-	9.72	1.82	~

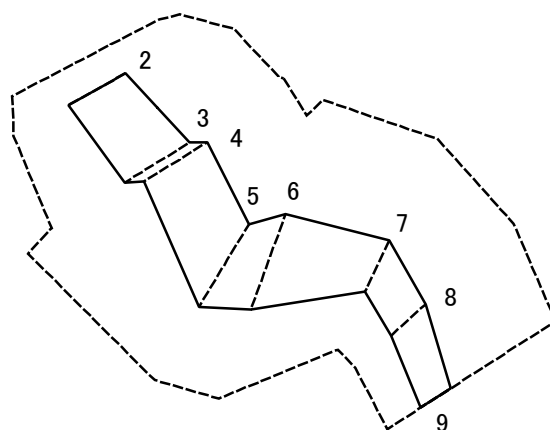
図中の数字は横断測線番号を示す

様式-2-3(急)
土砂災害特別警戒区域の区域区分図
(急傾斜地の崩壊に伴う土石等の堆積により
建築物の地上部に作用すると想定される力)
