土砂災害警戒区域等の指定の告示に係る図書(様式1)

| | 箇所名 | 豊原5 |
| | 所在地 | 長生郡長南町豊原 |

| 様式2(急) 土砂災害警戒区域・土砂災害特別警戒区域 区域図 | 土砂災害防止法施行令第二条の基準に該当する区域 | | 縮尺 1:2,500 | 自然現象の種類 | 急傾斜地の崩壊 | 箇所番号 | II-3779 |

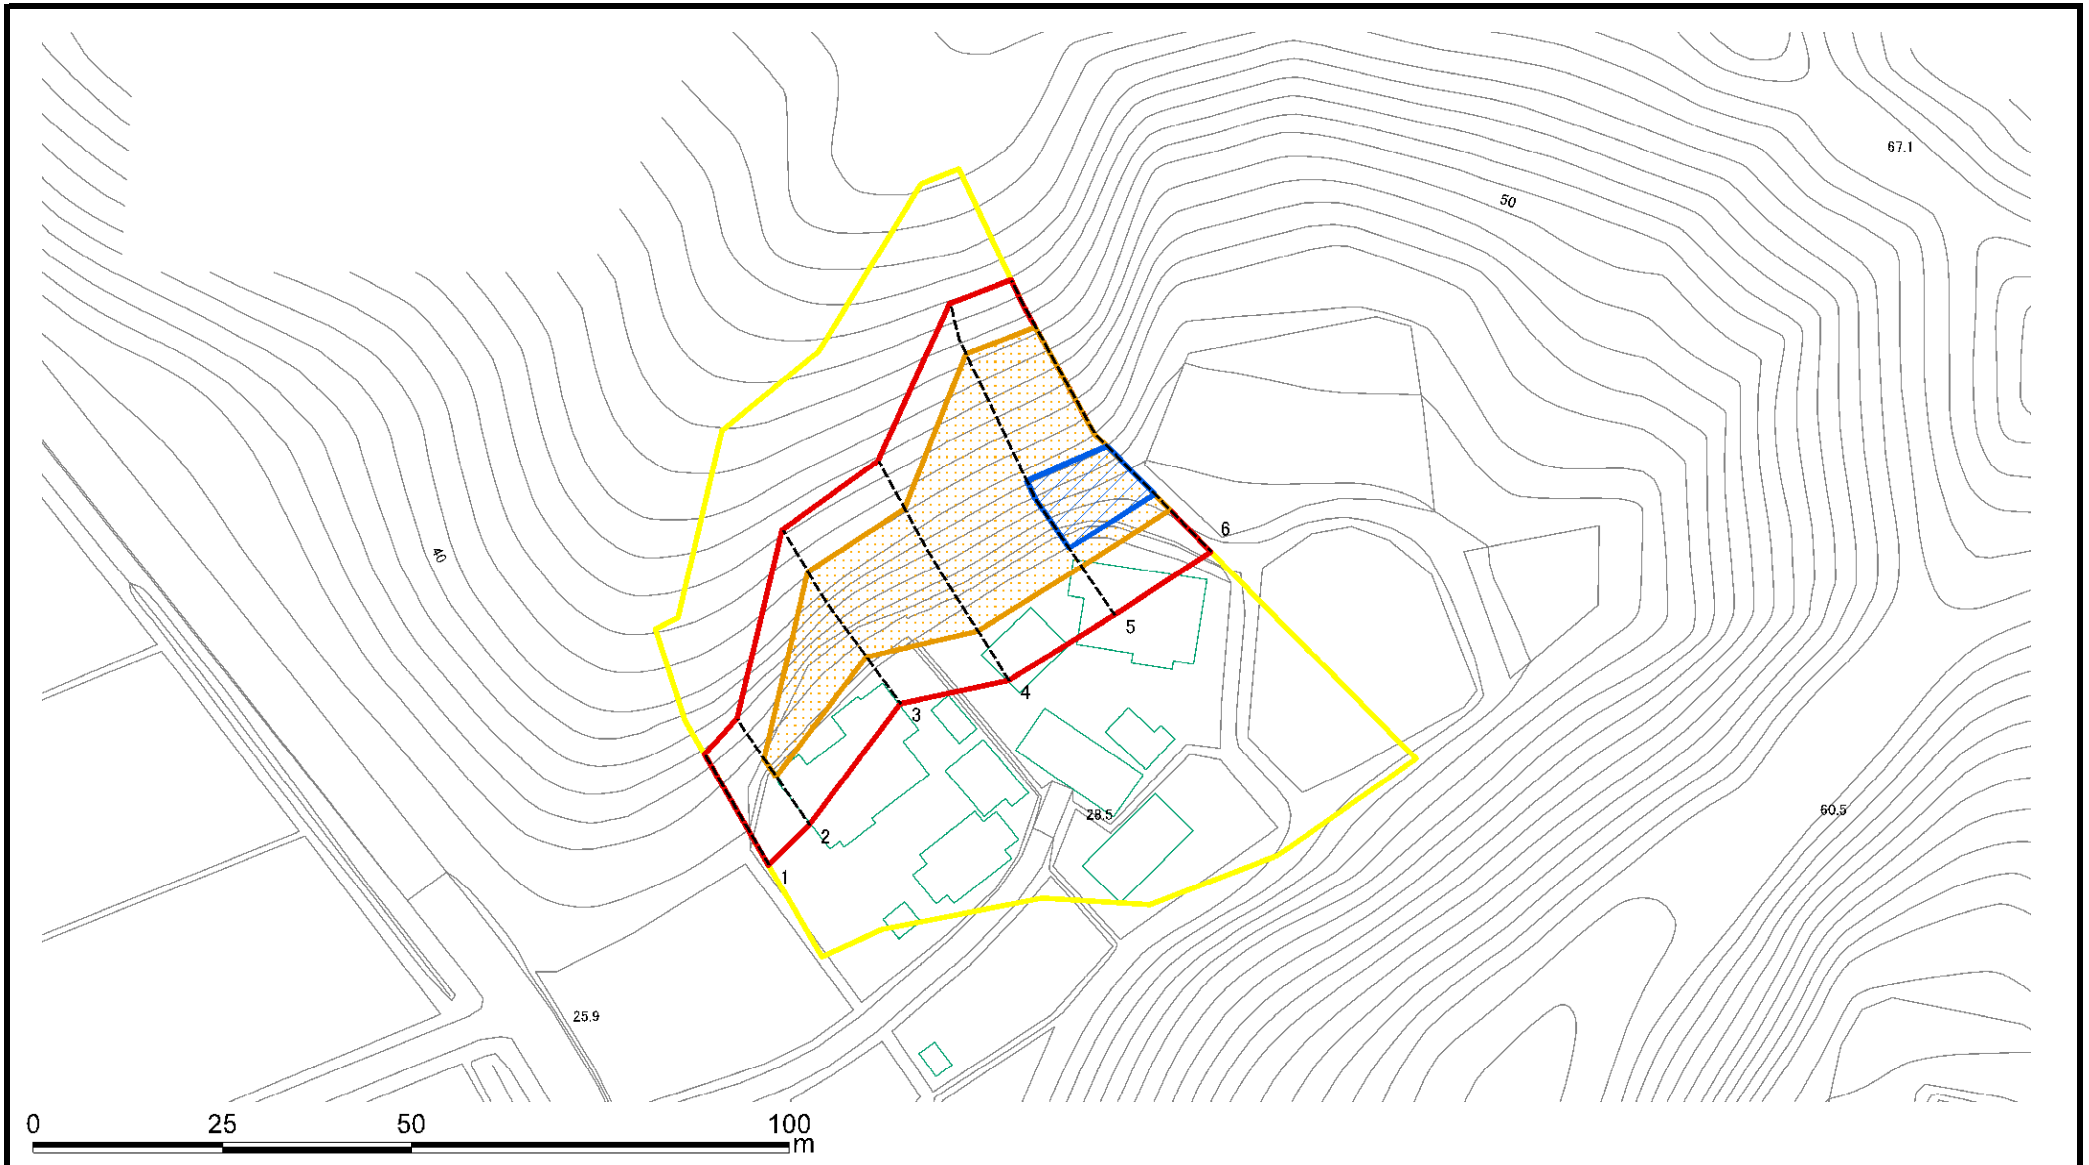
土砂災害警戒区域等の指定の告示に係る図書(様式2)参考図

| 様式2(急) 土砂災害警戒区域・土砂災害特別警戒区域 区域図(参考図) | 土砂災害防止法施行令第二条の基準に該当する区域 | | N 縮尺 1:1,000 | 自然現象の種類 | 急傾斜地の崩壊 | 箇所番号 | II-3779 |

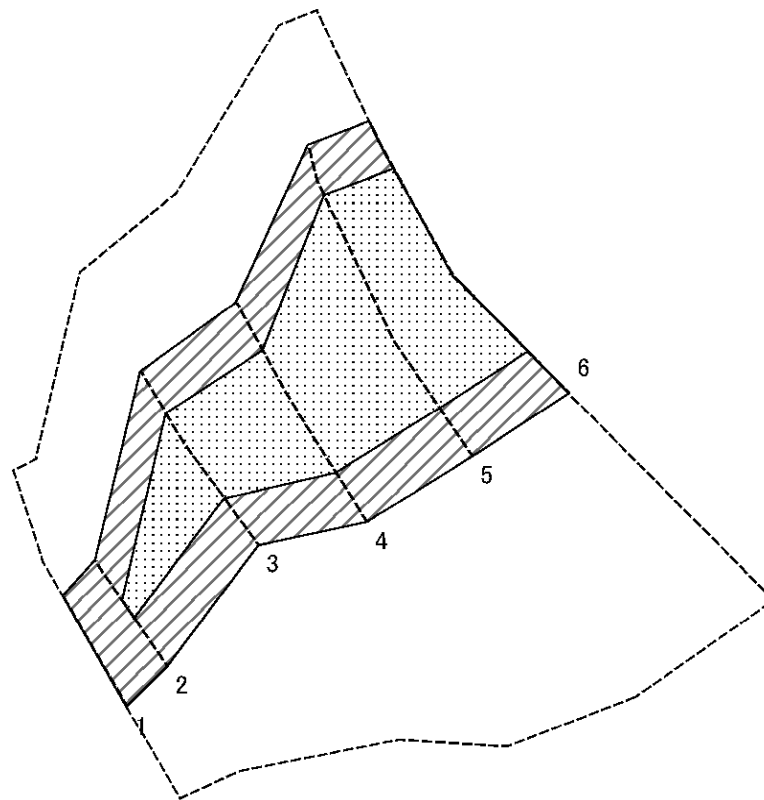
土砂災害警戒区域等の指定の告示に係る図書(様式2-1)

| 様式2-1(急) 土砂災害特別警戒区域の区域区分図 (急傾斜地の崩壊に伴う土石などの移動により 建築物の地上部に作用すると想定される力) | 土砂災害防止法施行令第二条の基準に該当する区域 | | | N 縮尺 1:1,000 | 自然現象の種類 | 急傾斜地の崩壊 | 箇所番号 | II-3779 |
| | 土砂災害防止法施行令第三条の基準に該当する区域 | 土石等の(移動)高さが1m以下の場合、 土石等の移動による力が100kN/m ² を超える区域 | | | 告示番号 | 警戒区域:千葉県告示第212号 特別警戒区域:千葉県告示第223号 | 箇所名 | 豊原5 |

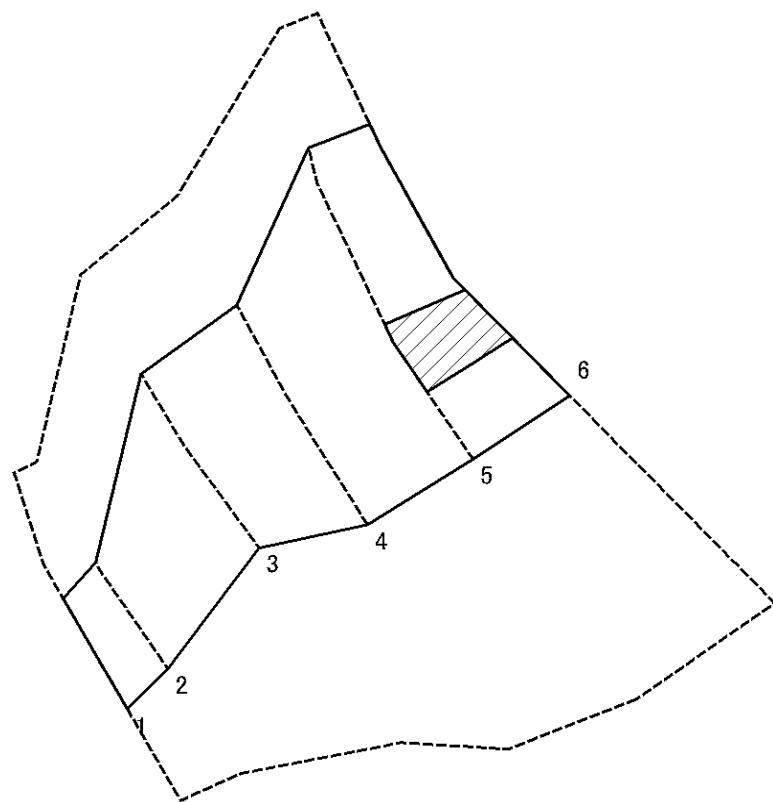
土砂災害警戒区域等の指定の告示に係る図書(様式2-2)

| 様式2-2(急) 土砂災害特別警戒区域の区域区分図 (急傾斜地の崩壊に伴う土石などの堆積により 建築物の地上部に作用すると想定される力) | 土砂災害防止法施行令第二条の基準に該当する区域 | | | N 縮尺 1:1,000 | 自然現象の種類 | 急傾斜地の崩壊 | 箇所番号 | II-3779 |
| | 土砂災害防止法施行令第三条の基準に該当する区域 | 土石等の堆積の高さが3mを超える区域 | | | 告示番号 | 警戒区域:千葉県告示第212号 特別警戒区域:千葉県告示第223号 | 箇所名 | 豊原5 |
