土砂災害警戒区域等の指定の告示に係る図書(様式1)

| 様式1(急) 土砂災害警戒区域・土砂災害特別警戒区域 位置図 | 自然現象の種類 | 急傾斜地の崩壊 |
| | 箇所名 | 平塚10 |
| | 所在地 | 白井市平塚 |

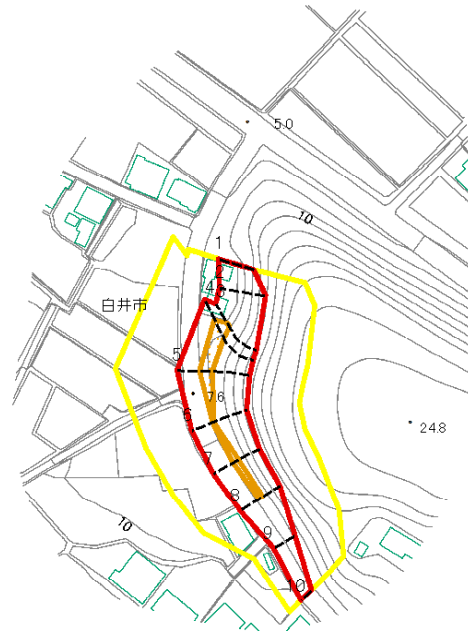
| 様式2(急) 土砂災害警戒区域・土砂災害特別警戒区域 区域 区域図 | 土砂災害防止法施行令第二条の基準に該当する区域 | | | N 縮尺 1:2,500 | 自然現象の種類 | 急傾斜地の崩壊 | 箇所番号 | Ⅱ-060042 | |
| | 土砂災害防止法施行令第三条の基準に該当する区域 | 土石等の(移動)高さが1m以下の場合、土石等の移動による力が100kN/mを超える区域 | | | 告示番号 | 警戒区域:千葉県告示 第235号 特別警戒区域:千葉県告示 第239号 | | 箇所名 | 平塚10 |
| | | 土石等の堆積の高さが3mを超える区域 | | | 告示年月日 | 平成27年3月17日 | 所在地 | 白井市平塚 | |

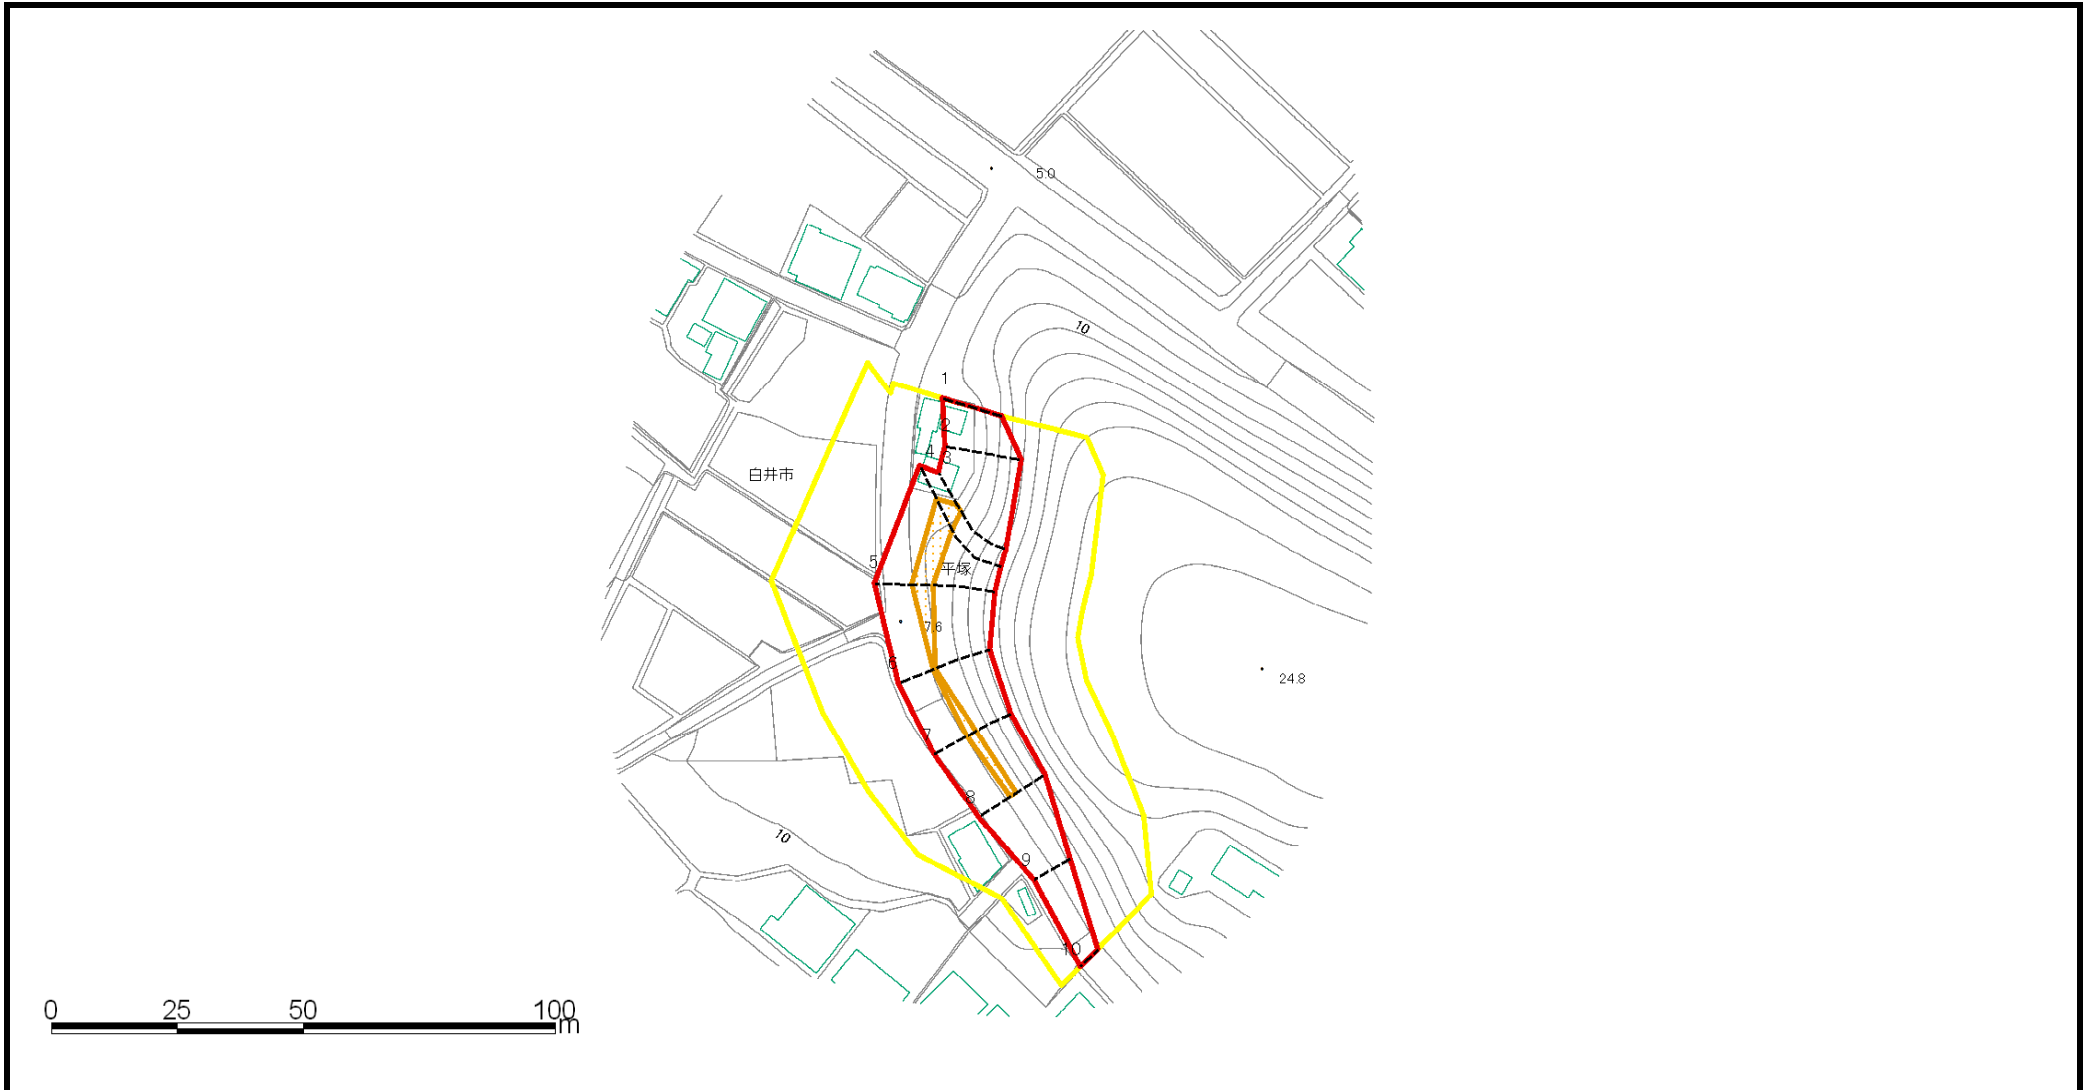
| 様式2(急) 土砂災害警戒区域・土砂災害特別警戒区域 区域 区域図(参考図) | 土砂災害防止法施行令第二条の基準に該当する区域 | | | N 縮尺 1:1,500 | 自然現象の種類 | 急傾斜地の崩壊 | 箇所番号 | Ⅱ-060042 |
| | 土砂災害防止法施行令第三条の基準に該当する区域 | 土石等の(移動)高さが1m以下の場合、土石等の移動による力が100kN/mを超える区域 | | | 告示番号 | 警戒区域:千葉県告示 第235号 特別警戒区域:千葉県告示 第239号 | 箇所名 | 平塚10 |
| | | 土石等の堆積の高さが3mを超える区域 | | 告示年月日 | 平成27年3月17日 | 所在地 | 白井市平塚 | |

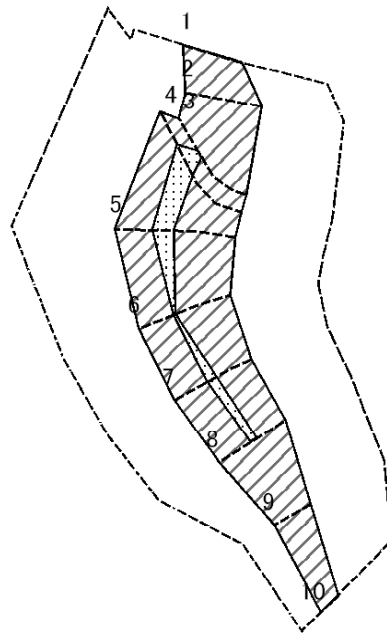
図中の数字は区域の区分番号を表す

| 様式2-1(急) 土砂災害特別警戒区域の区域区分図 (急傾斜地の崩壊に伴う土石などの移動により建築物の地上部に作用すると想定される力) | 土砂災害防止法施行令第二条の基準に該当する区域 | | | N 縮尺 1:1,500 | 自然現象の種類 | 急傾斜地の崩壊 | 箇所番号 | Ⅱ-060042 |
| | 土砂災害防止法施行令第三条の基準に該当する区域 | 土石等の(移動)高さが1m以下の場合、土石等の移動による力が100kN/m ² を超える区域 | | | 告示番号 | 警戒区域:千葉県告示 第235号 特別警戒区域:千葉県告示 第239号 | 箇所名 | 平塚10 |

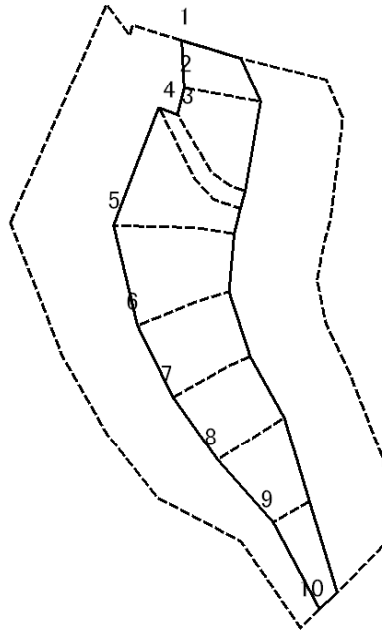
図中の数字は区域の区分番号を表す

| 様式2-2(急) 土砂災害特別警戒区域の区域区分図 (急傾斜地の崩壊に伴う土石などの堆積により建築物の地上部に作用すると想定される力) | 土砂災害防止法施行令第二条の基準に該当する区域 | | 縮尺 1:1,500 | 自然現象の種類 | 急傾斜地の崩壊 | 箇所番号 | Ⅱ-060042 |
| | 土砂災害防止法施行令第三条の基準に該当する区域 | 土石等の堆積の高さが3mを超える区域 | | 告示番号 | 警戒区域:千葉県告示 第235号 特別警戒区域:千葉県告示 第239号 | 箇所名 | 平塚10 |
