土砂災害警戒区域等の指定の告示に係る図書(様式1)

| 様式1(急) 土砂災害警戒区域・土砂災害特別警戒区域 位置図 | 自然現象の種類 | 急傾斜地の崩壊 |
| | 箇所名 | 大久保10 |
| | 所在地 | 市原市大久保 |

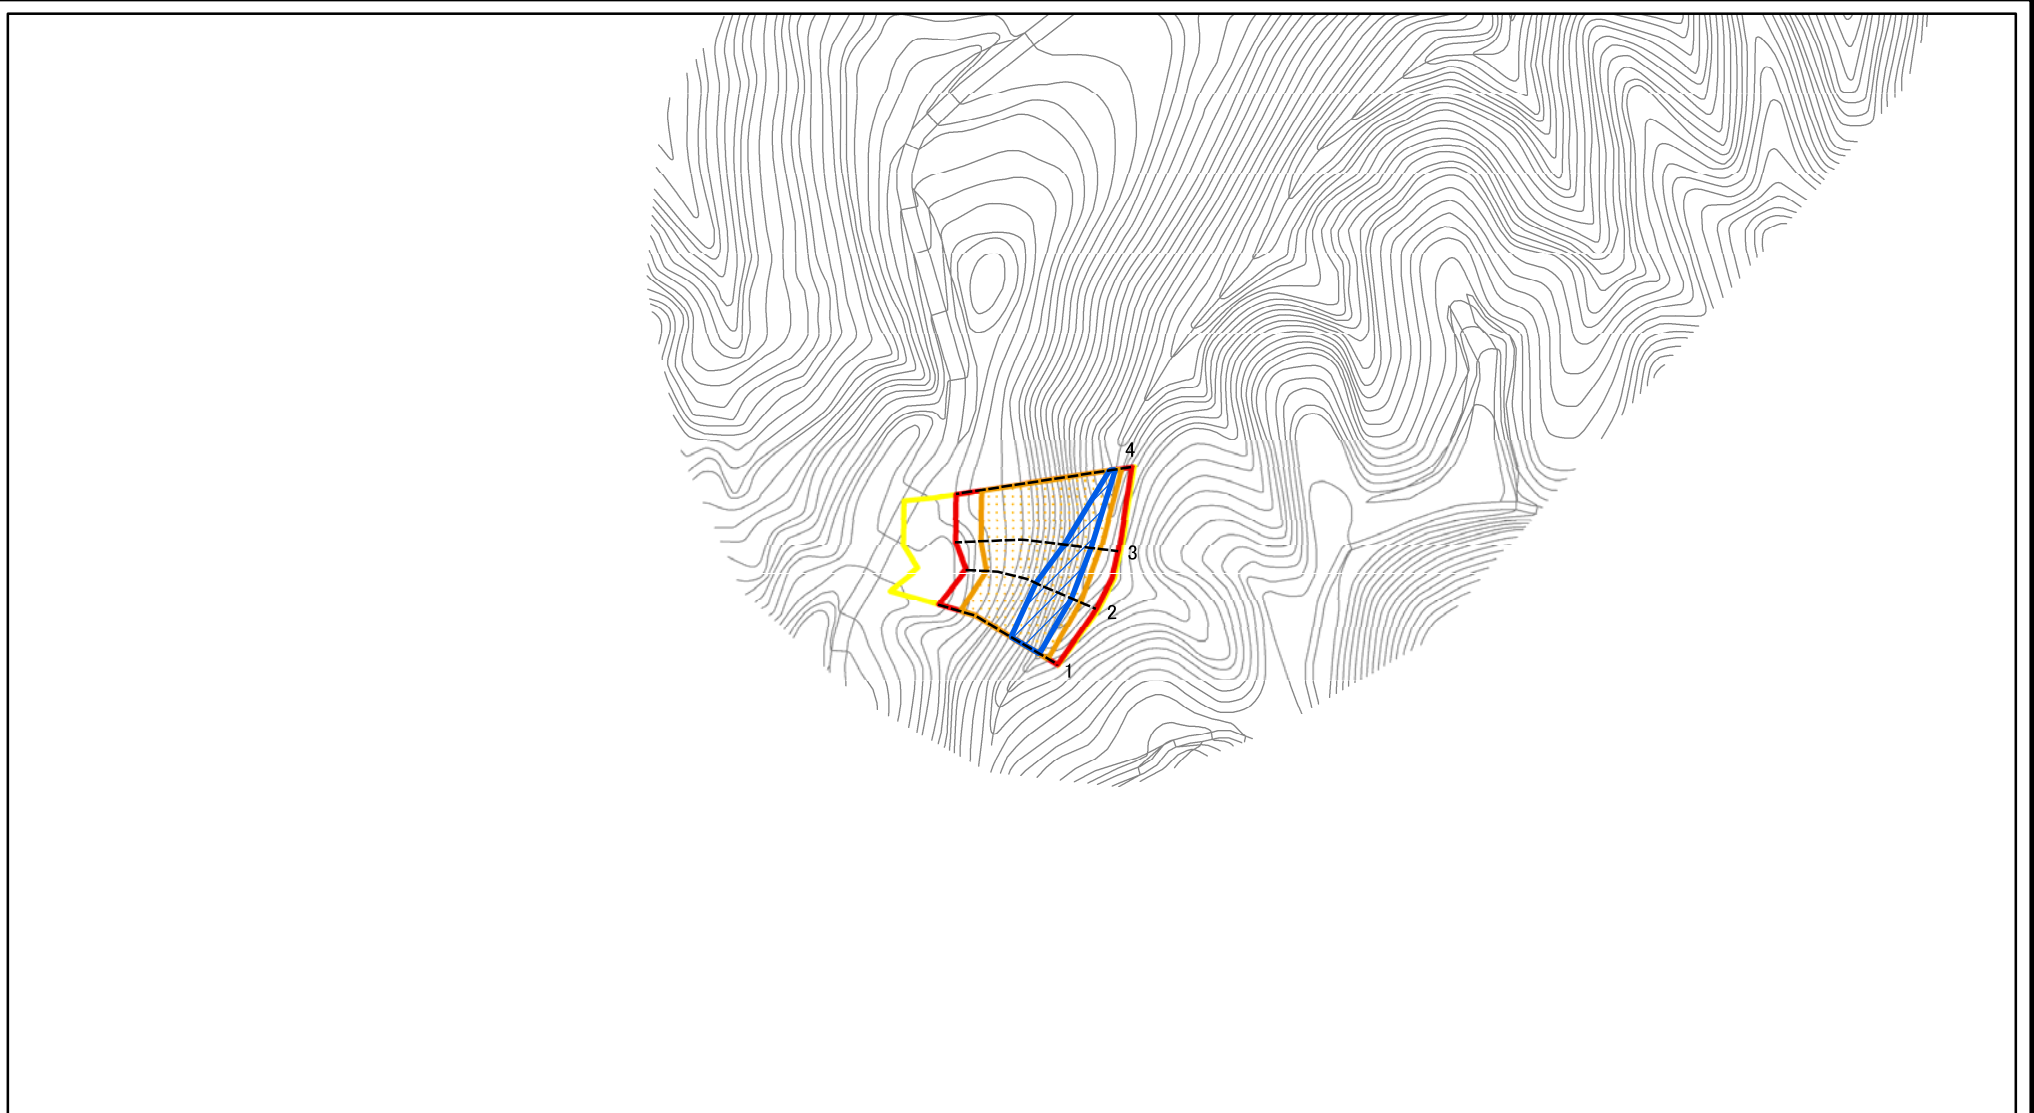
土砂災害警戒区域等の指定の告示に係る図書(様式2)

図中の数字は横断測線番号を示す

| 様式2(急) 土砂災害警戒区域・土砂災害特別警戒区域 区域図 | 土砂災害防止法施行令第二条の基準に該当する区域 | | N 縮尺 1:2,500 | 自然現象の種類 | 急傾斜地の崩壊 | 箇所番号 | Ⅲ-0074 |

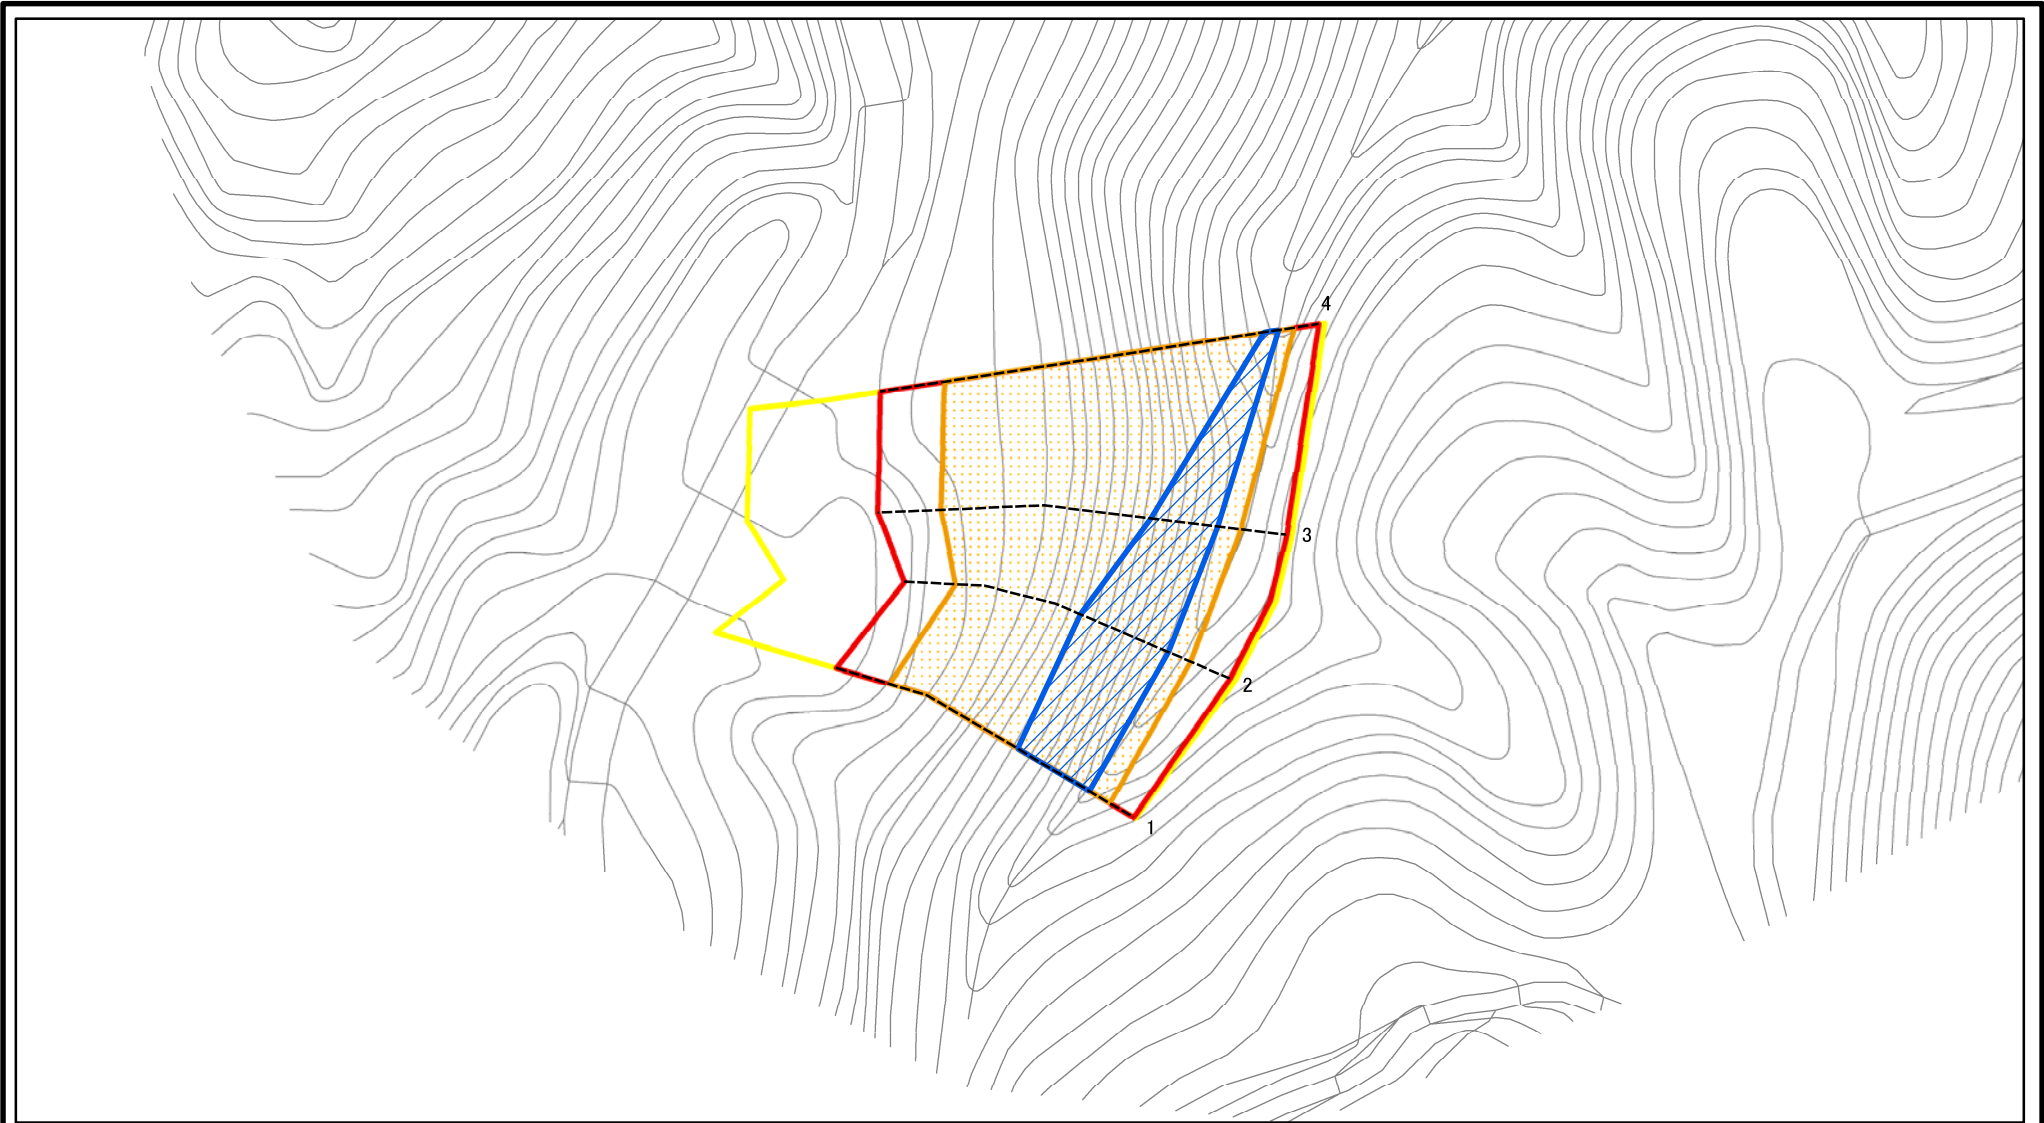
土砂災害警戒区域等の指定の告示に係る図書(様式2)参考図

図中の数字は横断測線番号を示す

| 様式2(急) 土砂災害警戒区域・土砂災害特別警戒区域 区域図(参考図) | 土砂災害防止法施行令第二条の基準に該当する区域 | | N 縮尺 1:1,000 | 自然現象の種類 | 急傾斜地の崩壊 | 箇所番号 | Ⅲ-0074 |
| | 土砂等の(移動)高さが1m以下の場合、土砂等の移動による力が100kN/m ² を超える区域 | | | 告示年月日 | 令和3年3月12日 | 所在地 | 市原市大久保 |
| | 土砂等の堆積の高さが3mを超える区域 | | | それ以外の区域 | | | |

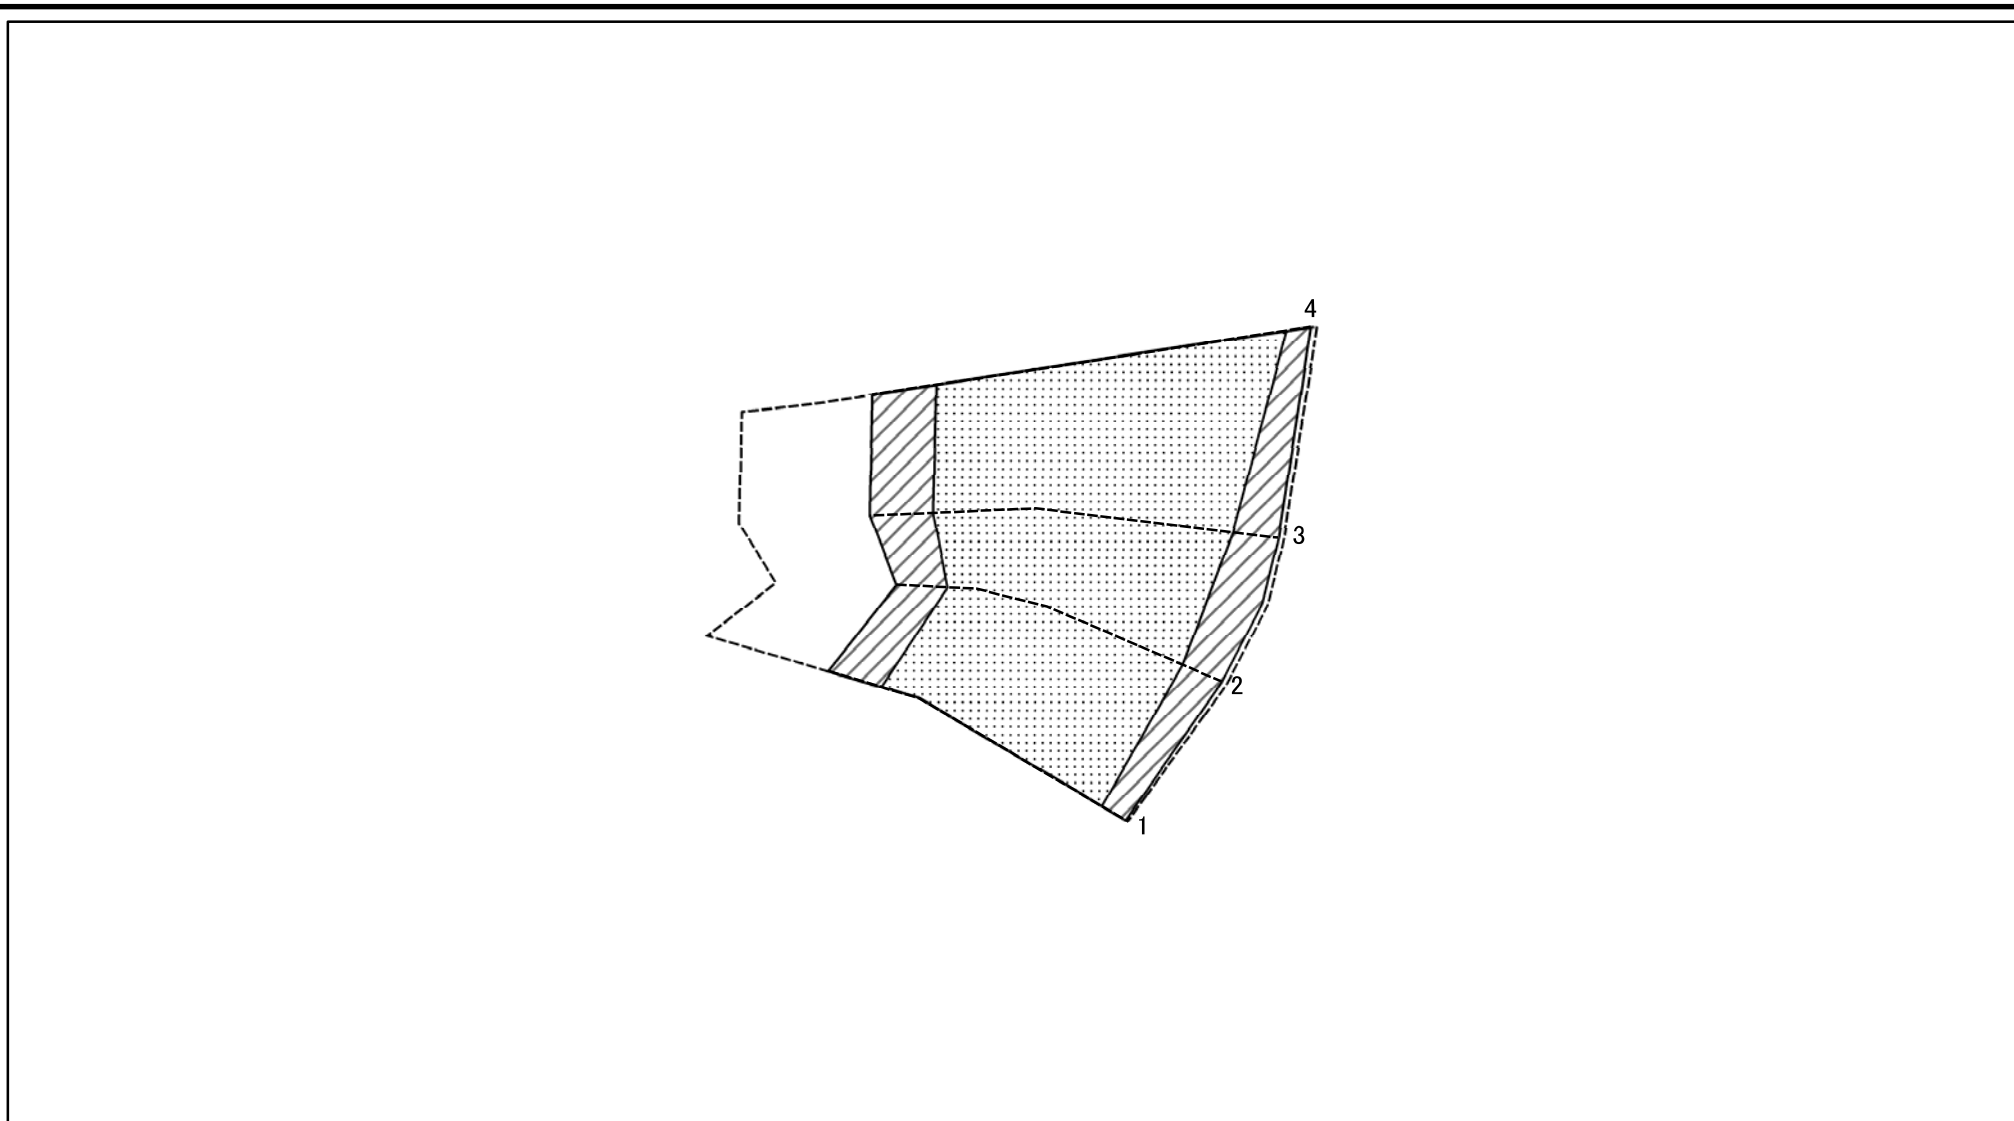
土砂災害警戒区域等の指定の告示に係る図書(様式2-1)

図中の数字は横断測線番号を示す

| 様式2-1(急) 土砂災害特別警戒区域の区域区分図 (急傾斜地の崩壊に伴う土石等の移動により 建築物の地上部に作用すると想定される力) <力区分:移動> | 土砂災害防止法施行令第二条の基準に該当する区域 | | N 縮尺 1:1,000 | 自然現象の種類 | 急傾斜地の崩壊 | 箇所番号 | Ⅲ-0074 |

| 横断測線の区間 | 土石等の移動により建築物の地上部に作用すると想定される力 | | | | 土石等の堆積により建築物の地上部に作用すると想定される力 | | | | 横断測線の区間 | 土石等の移動により建築物の地上部に作用すると想定される力 | | | | 土石等の堆積により建築物の地上部に作用すると想定される力 | | | |
|---|---|---|---|---|---|---|---|---|---|---|---|---|---|---|---|---|---|
| 1 ~ 2 | 158.35 | 1.00 | 100.00 | 1.00 | 17.50 | 3.27 | 16.05 | 3.00 | ~ | | | | | | | | |
| 2 ~ 3 | 158.35 | 1.00 | 100.00 | 1.00 | 17.50 | 3.27 | 16.05 | 3.00 | ~ | | | | | | | | |
| 3 ~ 4 | 149.61 | 1.00 | 100.00 | 1.00 | 18.57 | 3.47 | 16.05 | 3.00 | ~ | | | | | | | | |

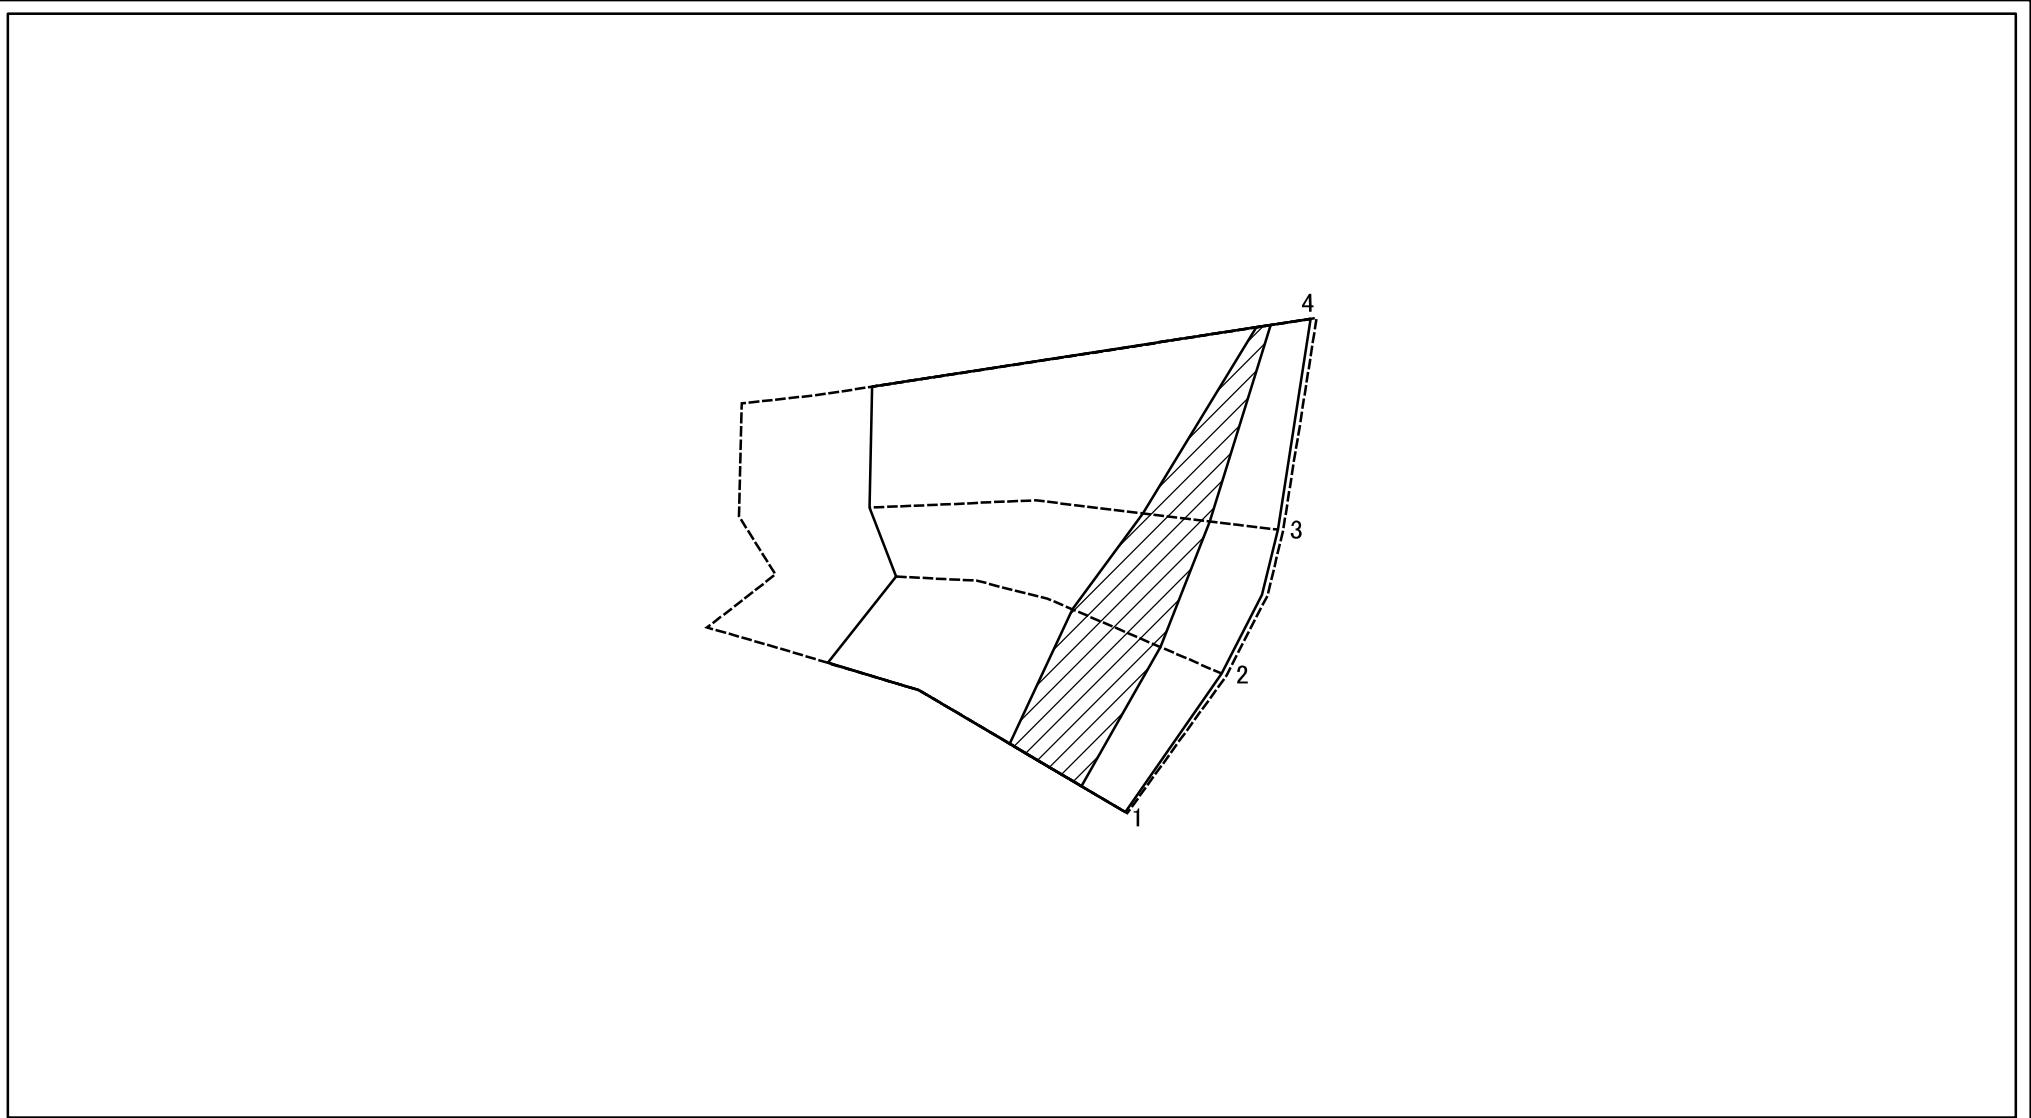
土砂災害警戒区域等の指定の告示に係る図書(様式2-2)

図中の数字は横断測線番号を示す

様式2-2(急)
土砂災害特別警戒区域の区域区分図
(急傾斜地の崩壊に伴う土石等の堆積により
建築物の地上部に作用すると想定される力)
<力区分:堆積>
