土砂災害警戒区域等の指定の告示に係る図書(様式1)

| 様式1(急) 土砂災害警戒区域・土砂災害特別警戒区域 位置図 | 自然現象の種類 | 急傾斜地の崩壊 |
| | 箇所名 | 国府里3 |
| | 所在地 | 長生郡長柄町国府里 |

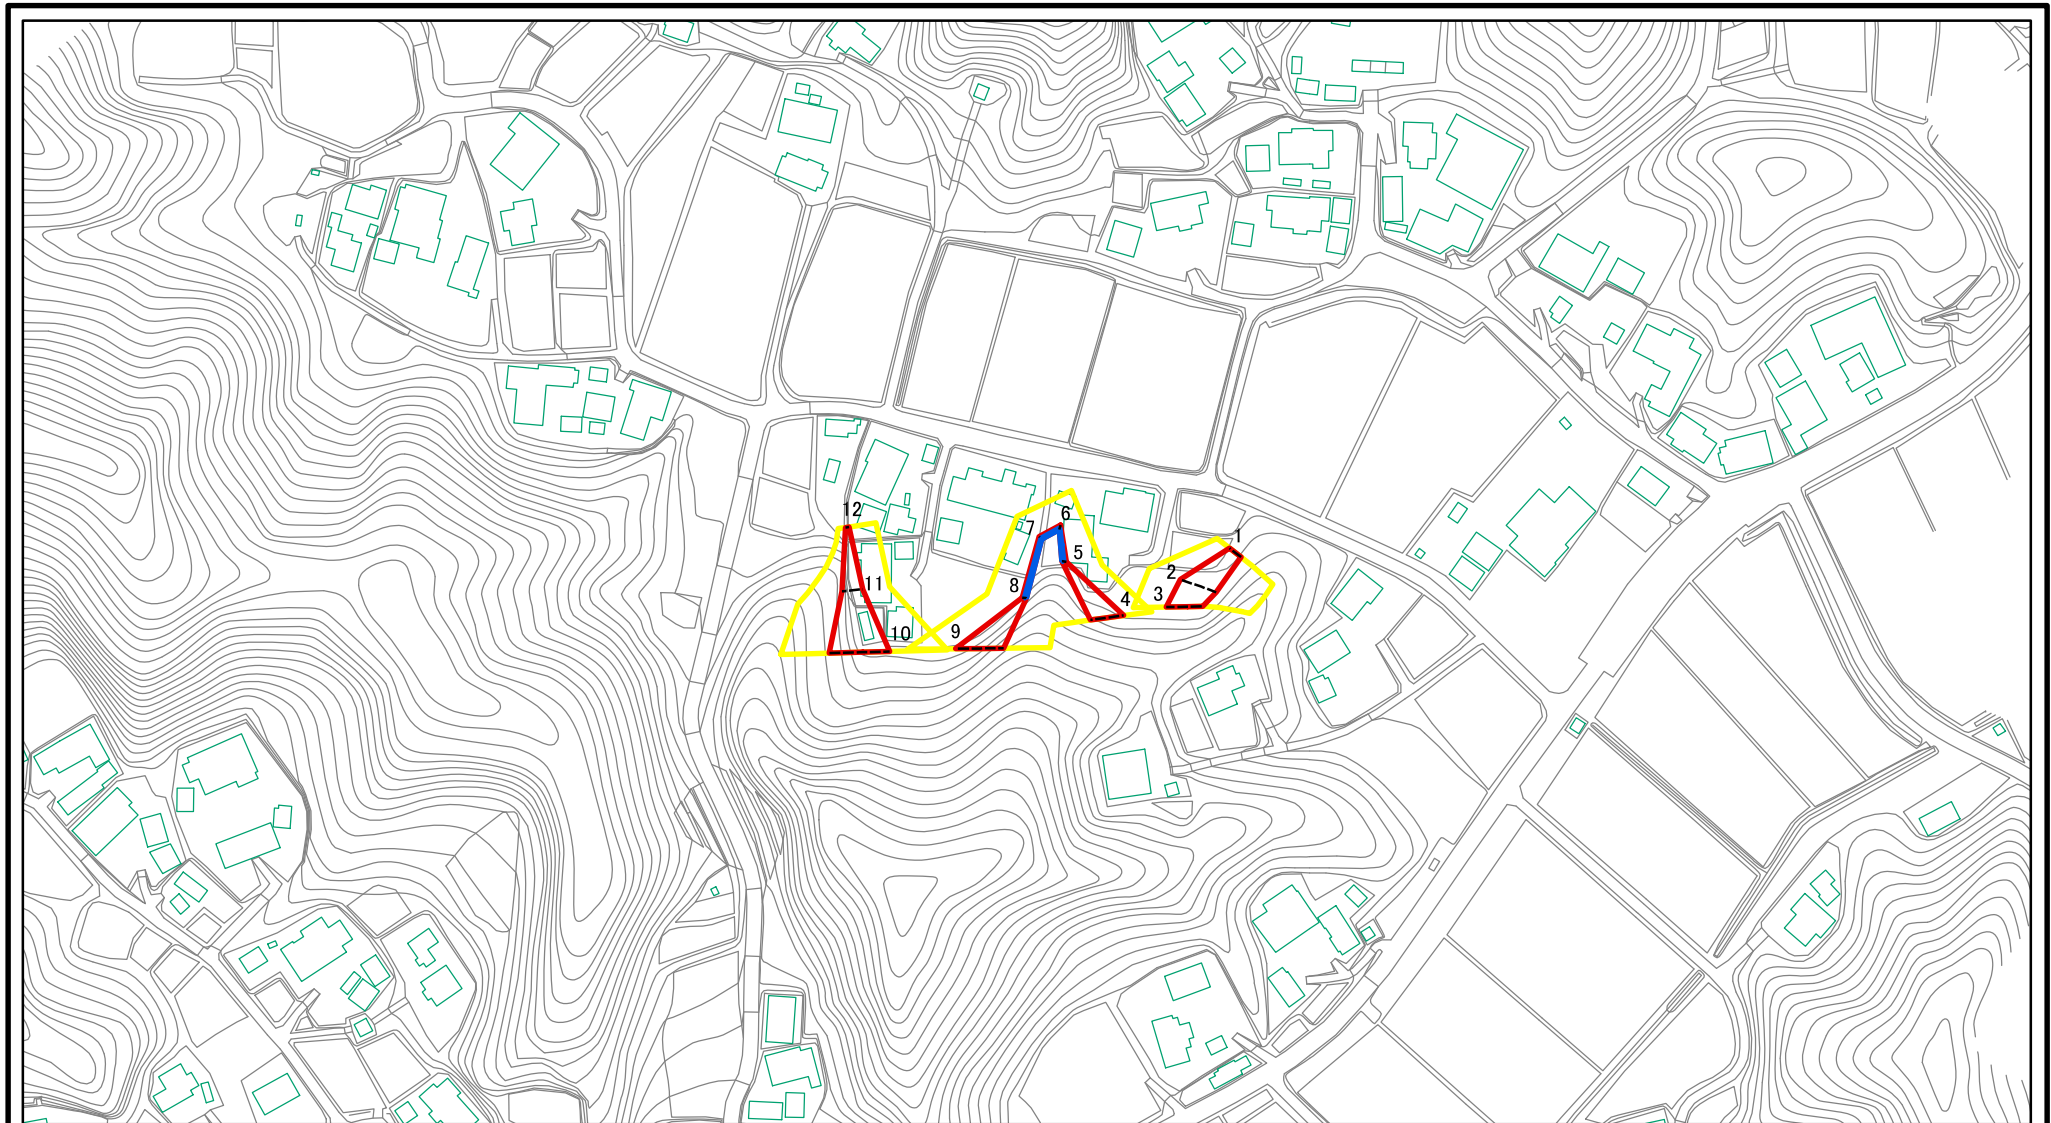
土砂災害警戒区域等の指定の告示に係る図書(様式2)

図中の数字は横断測線番号を示す

| 様式2(急) 土砂災害警戒区域・土砂災害特別警戒区域 区域図 | 土砂災害防止法施行令第二条の基準に該当する区域 | | N 縮尺 1:2,500 | 自然現象の種類 | 急傾斜地の崩壊 | 箇所番号 | II-3330 |
| | 土砂災害防止法施行令第三条の基準に該当する区域 | | | 告示番号 | 千葉県告示第211号 千葉県告示第222号 | 箇所名 | 国府里3 |

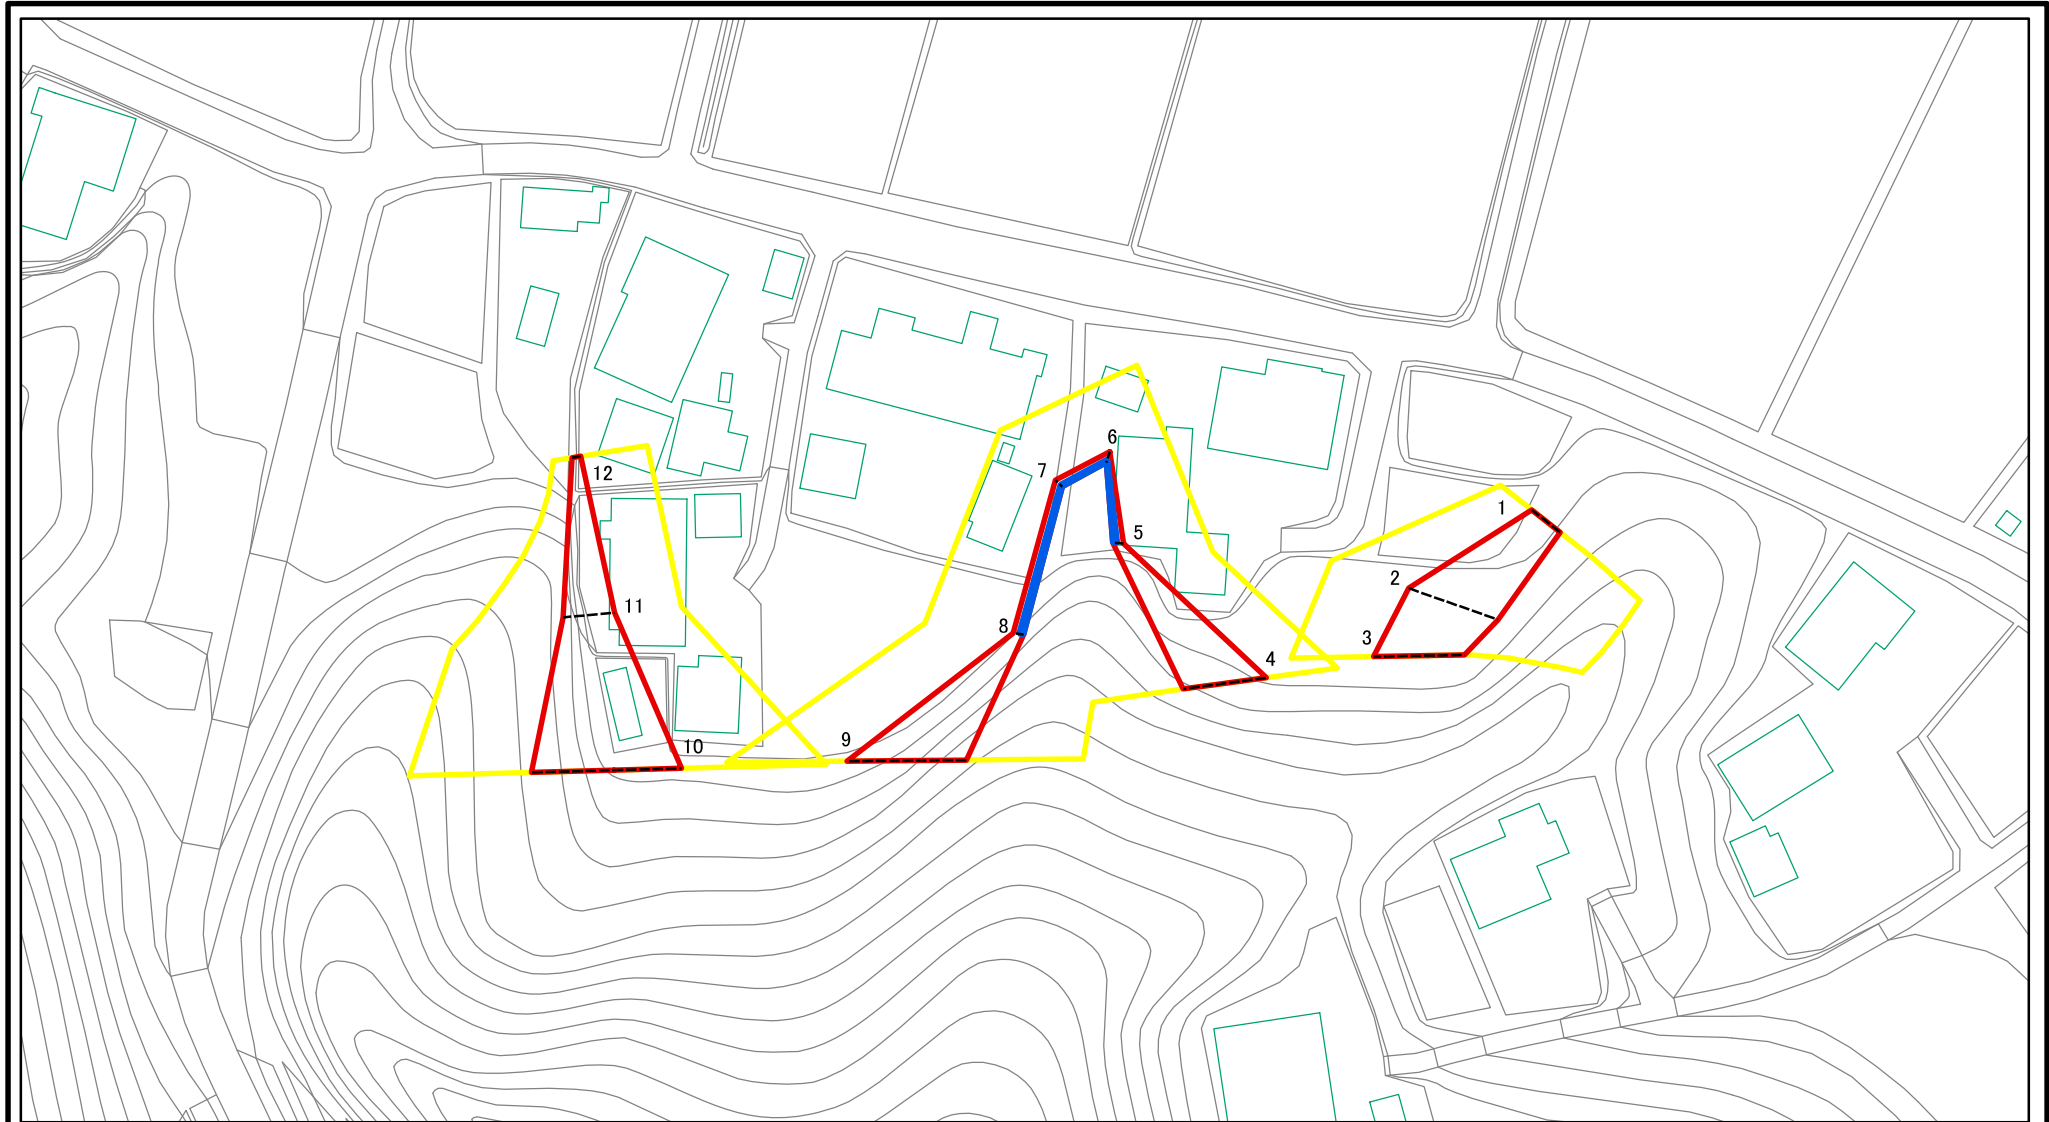
土砂災害警戒区域等の指定の告示に係る図書(様式2)参考図

図中の数字は横断測線番号を示す

| 様式2(急) 土砂災害警戒区域・土砂災害特別警戒区域 区域図(参考図) | 土砂災害防止法施行令第二条の基準に該当する区域 | | N 縮尺 1:1,000 | 自然現象の種類 | 急傾斜地の崩壊 | 箇所番号 | II-3330 |
| | 土砂災害防止法施行令第三条の基準に該当する区域 | | | 告示番号 | 千葉県告示第211号 千葉県告示第222号 | 箇所名 | 国府里3 |
| | 土砂等の(移動)高さが1m以下の場合、土砂等の移動による力が100kN/m ² を超える区域 | | | 告示年月日 | 令和2年3月31日 | 所在地 | 長生郡長柄町国府里 |
| | 土砂等の堆積の高さが3mを超える区域 | | | | | | |

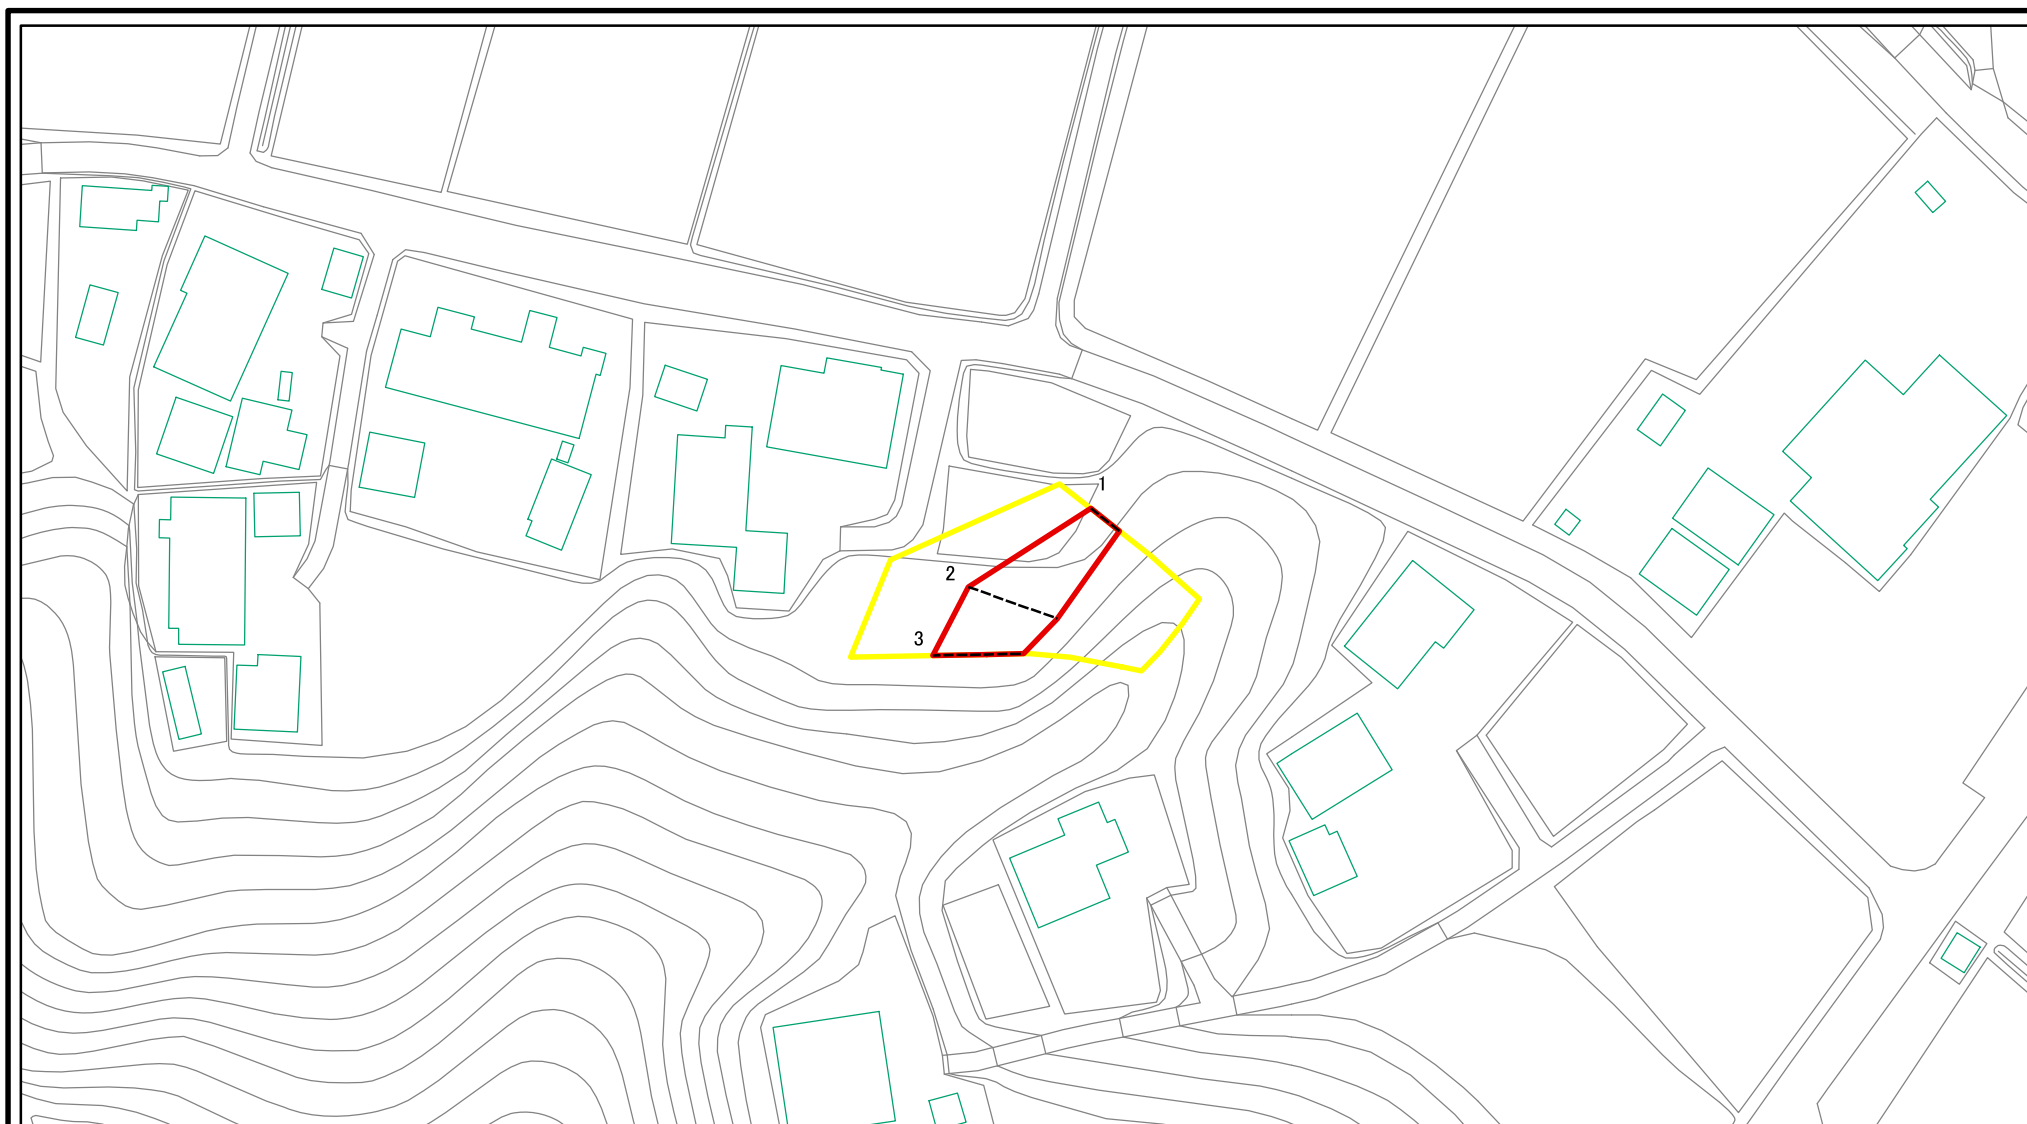
土砂災害警戒区域等の指定の告示に係る図書(様式2)(その1)

図中の数字は横断測線番号を示す

| 様式2(急) 土砂災害警戒区域・土砂災害特別警戒区域 区域図(その1) | 土砂災害防止法施行令第二条の基準に該当する区域 | | N 縮尺 1:1,000 | 自然現象の種類 | 急傾斜地の崩壊 | 箇所番号 | Ⅱ-3330 |
| | 土砂等の(移動)高さが1m以下の場合、土砂等の移動による力が100kN/m ² を超える区域 | | | 告示年月日 | 令和2年3月31日 | 所在地 | 長生郡長柄町国府里 |
| | 土砂等の堆積の高さが3mを超える区域 | | | | | | |

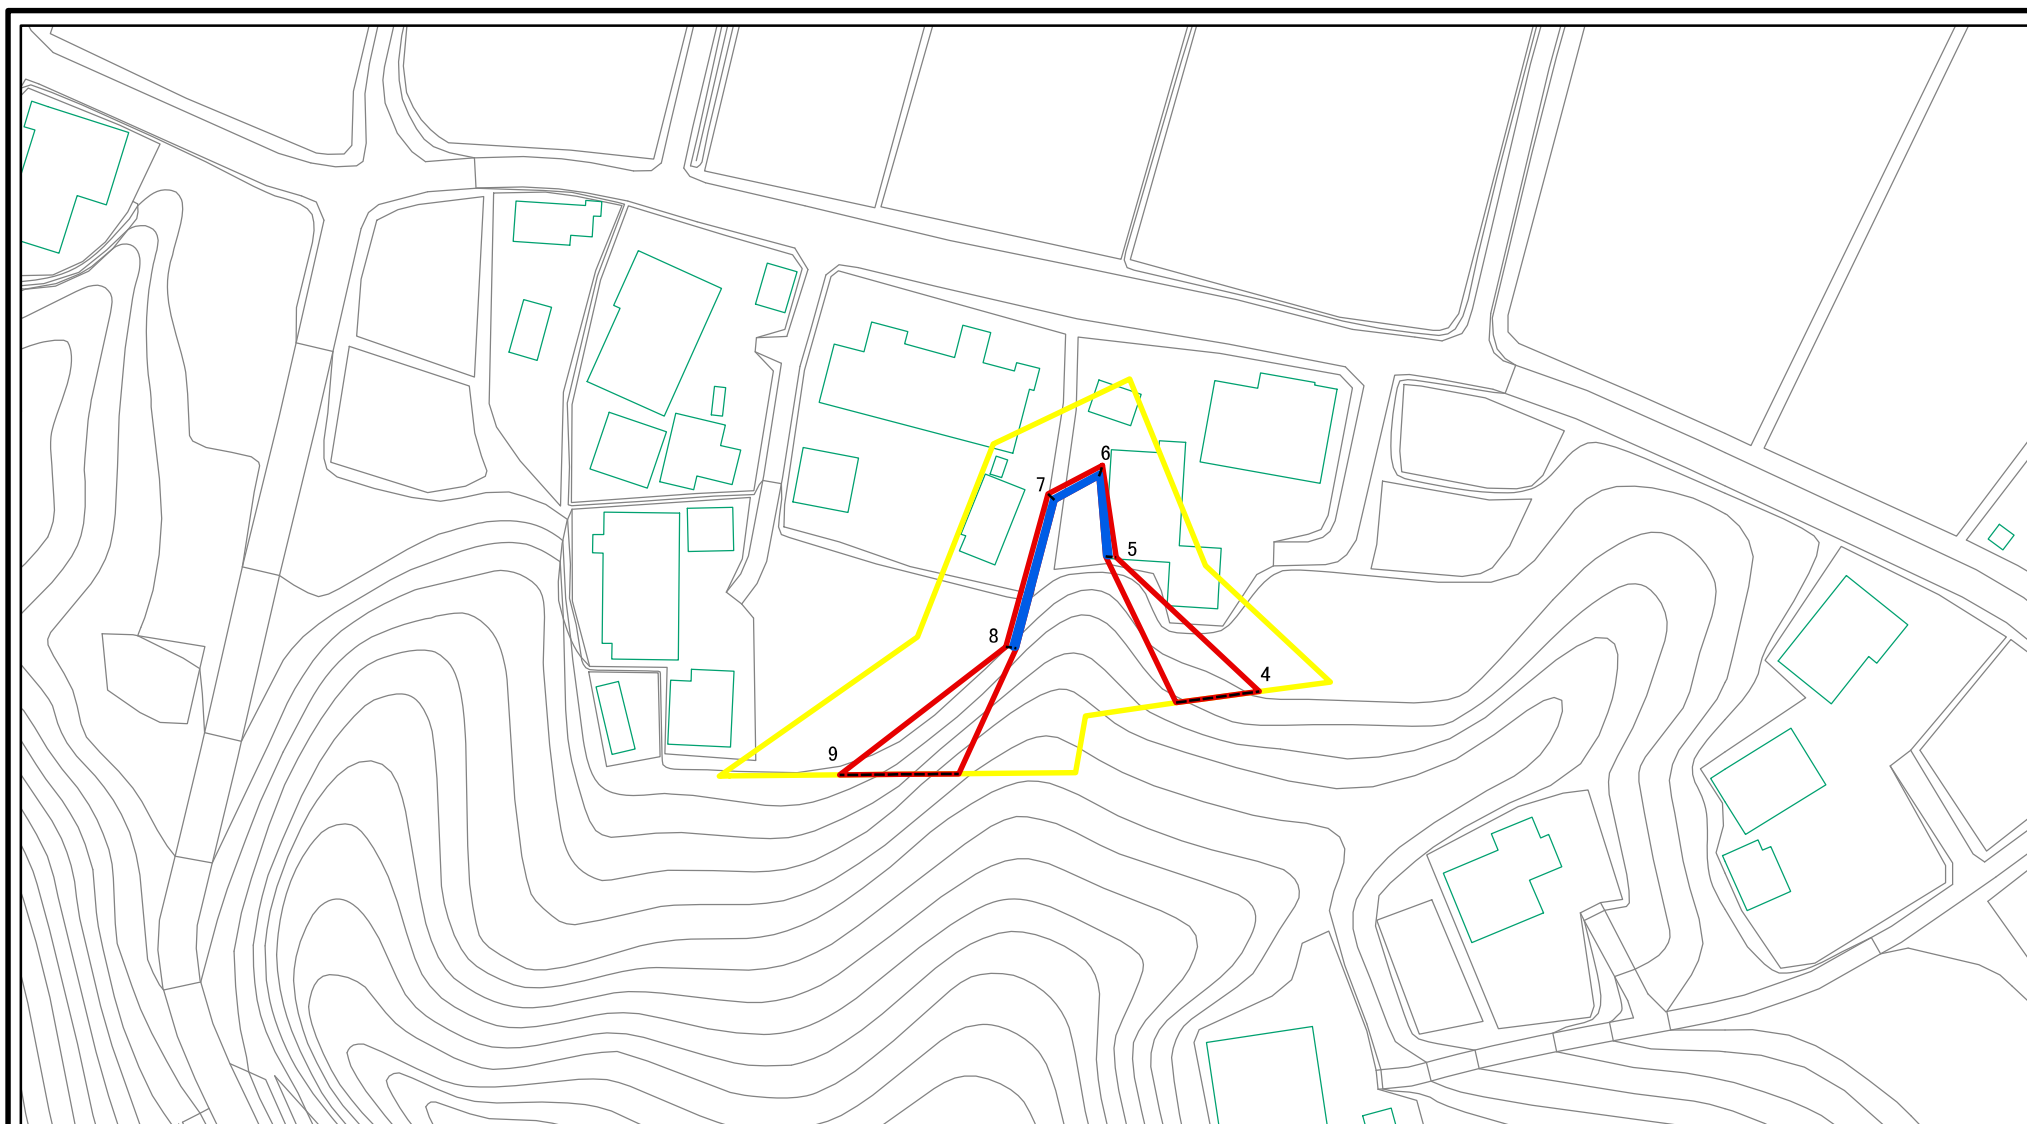
土砂災害警戒区域等の指定の告示に係る図書(様式2)(その2)

図中の数字は横断測線番号を示す

| 様式2(急) 土砂災害警戒区域・土砂災害特別警戒区域 区域図(その2) | 土砂災害防止法施行令第二条の基準に該当する区域 | | N 縮尺 1:1,000 | 自然現象の種類 | 急傾斜地の崩壊 | 箇所番号 | II-3330 |
| | 土砂等の(移動)高さが1m以下の場合、土砂等の移動による力が100kN/m ² を超える区域 | | | 告示年月日 | 令和2年3月31日 | 所在地 | 長生郡長柄町国府里 |
| | 土砂等の堆積の高さが3mを超える区域 | | | | | | |

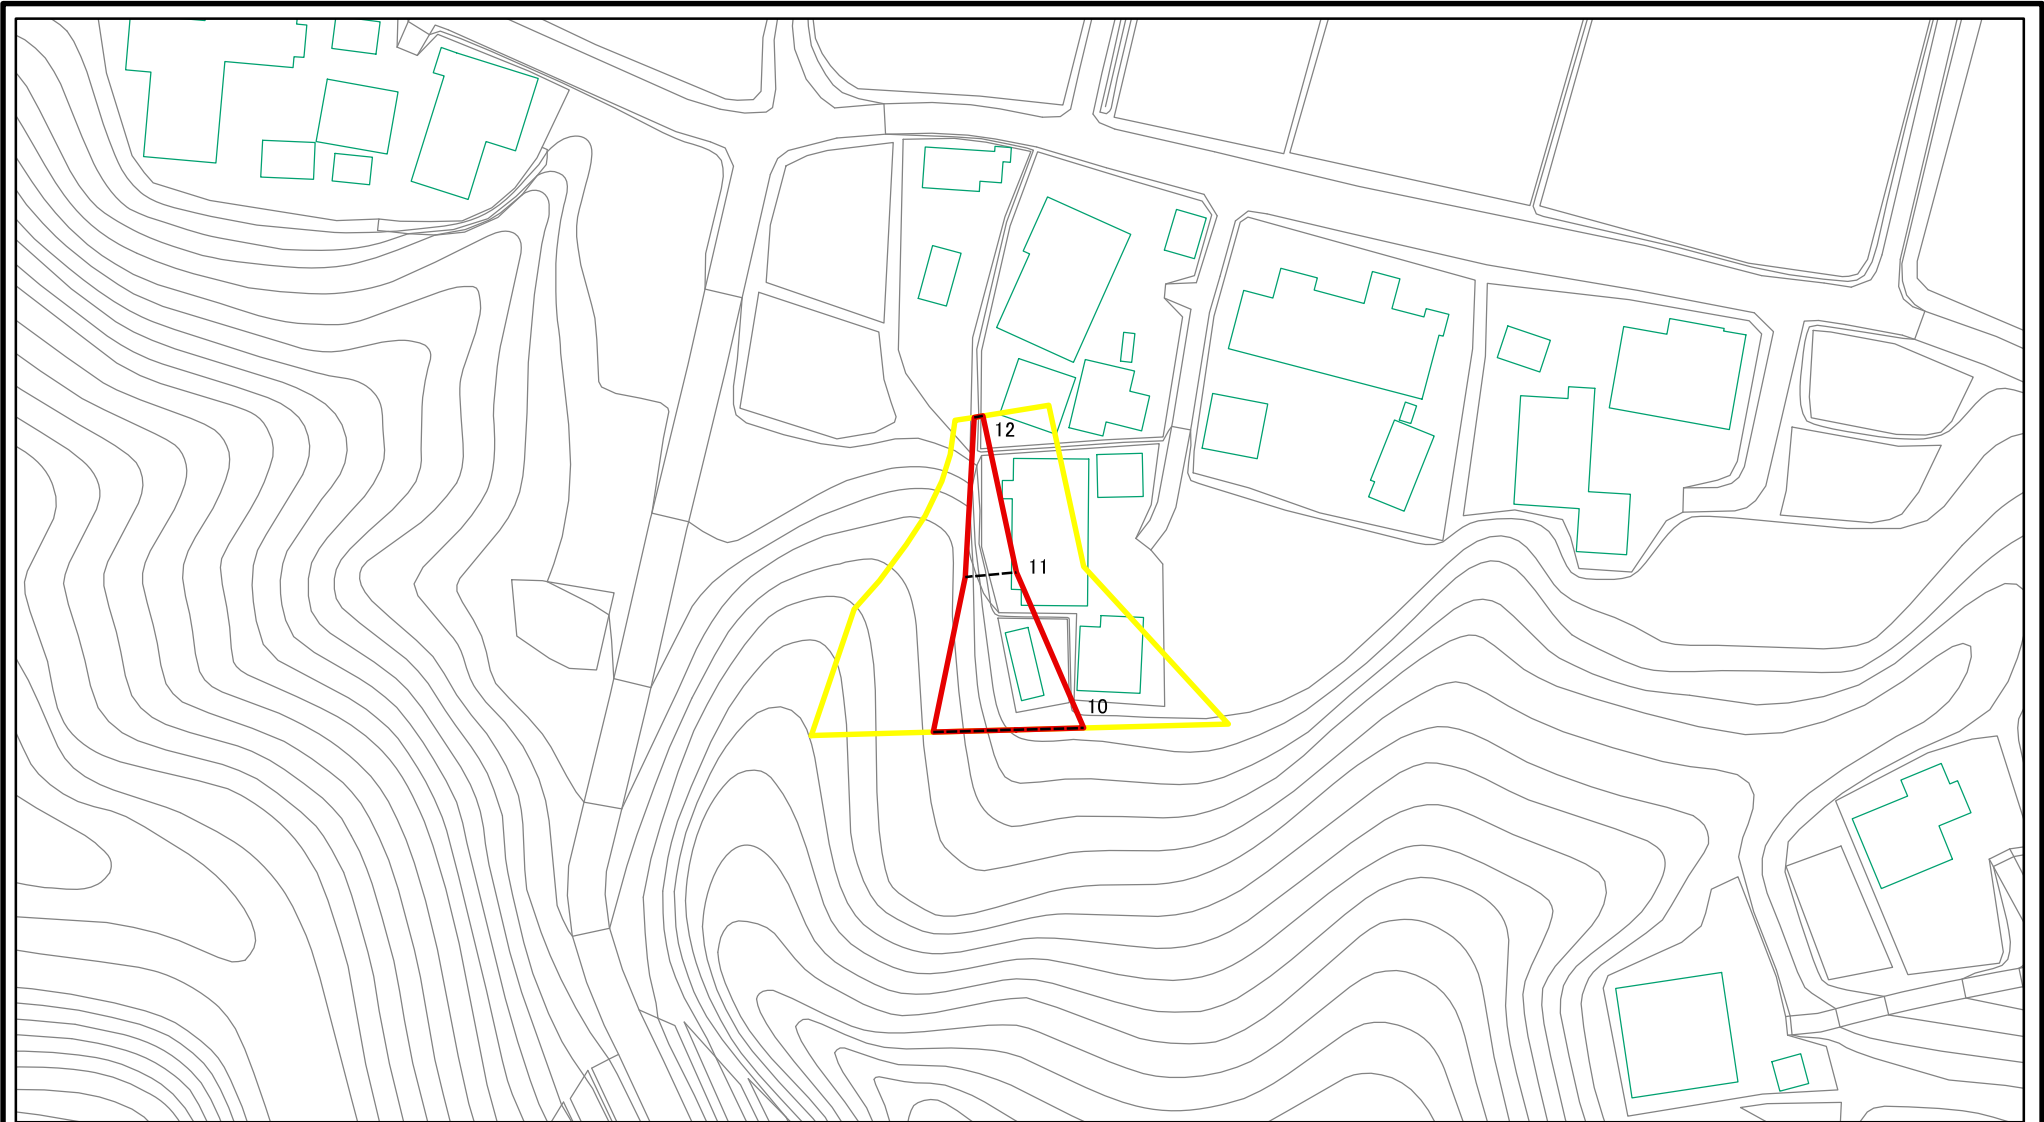
土砂災害警戒区域等の指定の告示に係る図書(様式2)(その3)

図中の数字は横断測線番号を示す

| 様式2(急) 土砂災害警戒区域・土砂災害特別警戒区域 区域図(その3) | 土砂災害防止法施行令第二条の基準に該当する区域 | | N 縮尺 1:1,000 | 自然現象の種類 | 急傾斜地の崩壊 | 箇所番号 | II-3330 |
| | 土砂等の(移動)高さが1m以下の場合、土砂等の移動による力が100kN/m ² を超える区域 | | | 告示年月日 | 令和2年3月31日 | 所在地 | 長生郡長柄町国府里 |
| | 土砂等の堆積の高さが3mを超える区域 | | | | | | |

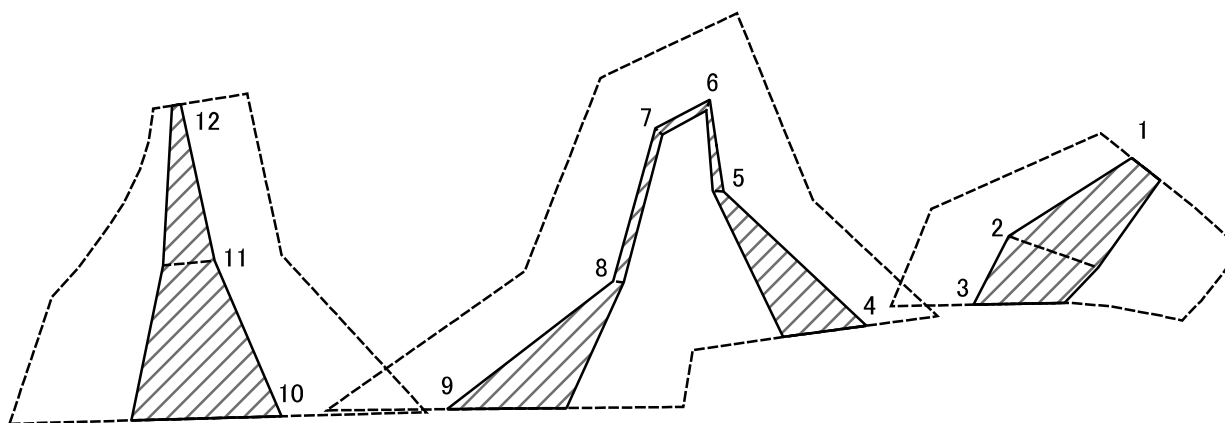
土砂災害警戒区域等の指定の告示に係る図書(様式2-1)

図中の数字は横断測線番号を示す

| 様式2-1(急) 土砂災害特別警戒区域の区域区分図 (急傾斜地の崩壊に伴う土石などの移動により建築物の地上部に作用すると想定される力)〈力区分:移動〉 | 土砂災害防止法施行令第二条の基準に該当する区域 | | 縮尺 1:1,000 | 自然現象の種類 | 急傾斜地の崩壊 | 箇所番号 | II-3330 |
| | 土砂災害防止法施行令第三条の基準に該当する区域 | 土石等の(移動)高さが1m以下の場合、土石等の移動による力が100kN/m ² を超える区域 | | 告示番号 | 千葉県告示第211号 千葉県告示第222号 | 箇所名 | 国府里3 |

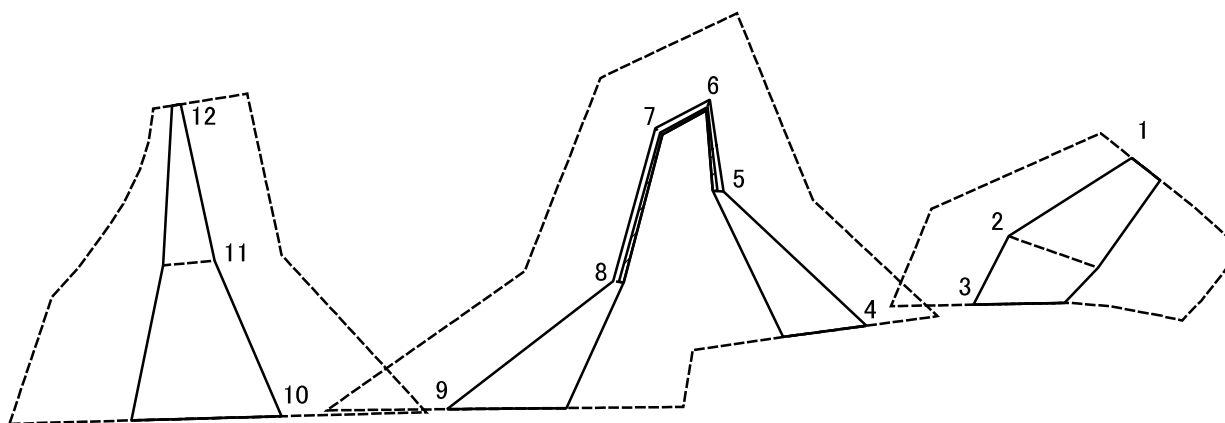
土砂災害警戒区域等の指定の告示に係る図書(様式2-2)

図中の数字は横断測線番号を示す

様式2-2(急)
土砂災害特別警戒区域の区域区分図
(急傾斜地の崩壊に伴う土石などの堆積により建築物の地上部に作用すると想定される力)〈力区分:堆積〉

土砂災害防止法施行令第三条の基準に該当する区域
土石等の堆積の高さが3mを超える区域
