土砂災害警戒区域等の指定の告示に係る図書(様式1)

様式-1(急) 土砂災害警戒区域・土砂災害特別警戒区域 位置図	自然現象の種類	急傾斜地の崩壊
	箇所番号	II-5297
	箇所名	合戸8
	所在地	南房総市合戸、二部

様式-2(急) 土砂災害警戒区域・土砂災害特別警戒区域 区域図	土砂災害防止法施行令第二条の基準に該当する区域		 縮尺 1:2,500	自然現象の種類	急傾斜地の崩壊	箇所番号	II-5297
	土砂災害防止法施行令第三条の基準に該当する区域			告示番号	警戒区域：千第228号 特別警戒区域：千第230号	箇所名	合戸8
	それ以外の区域			告示年月日	令和3年3月30日	所在地	南房総市合戸、二部

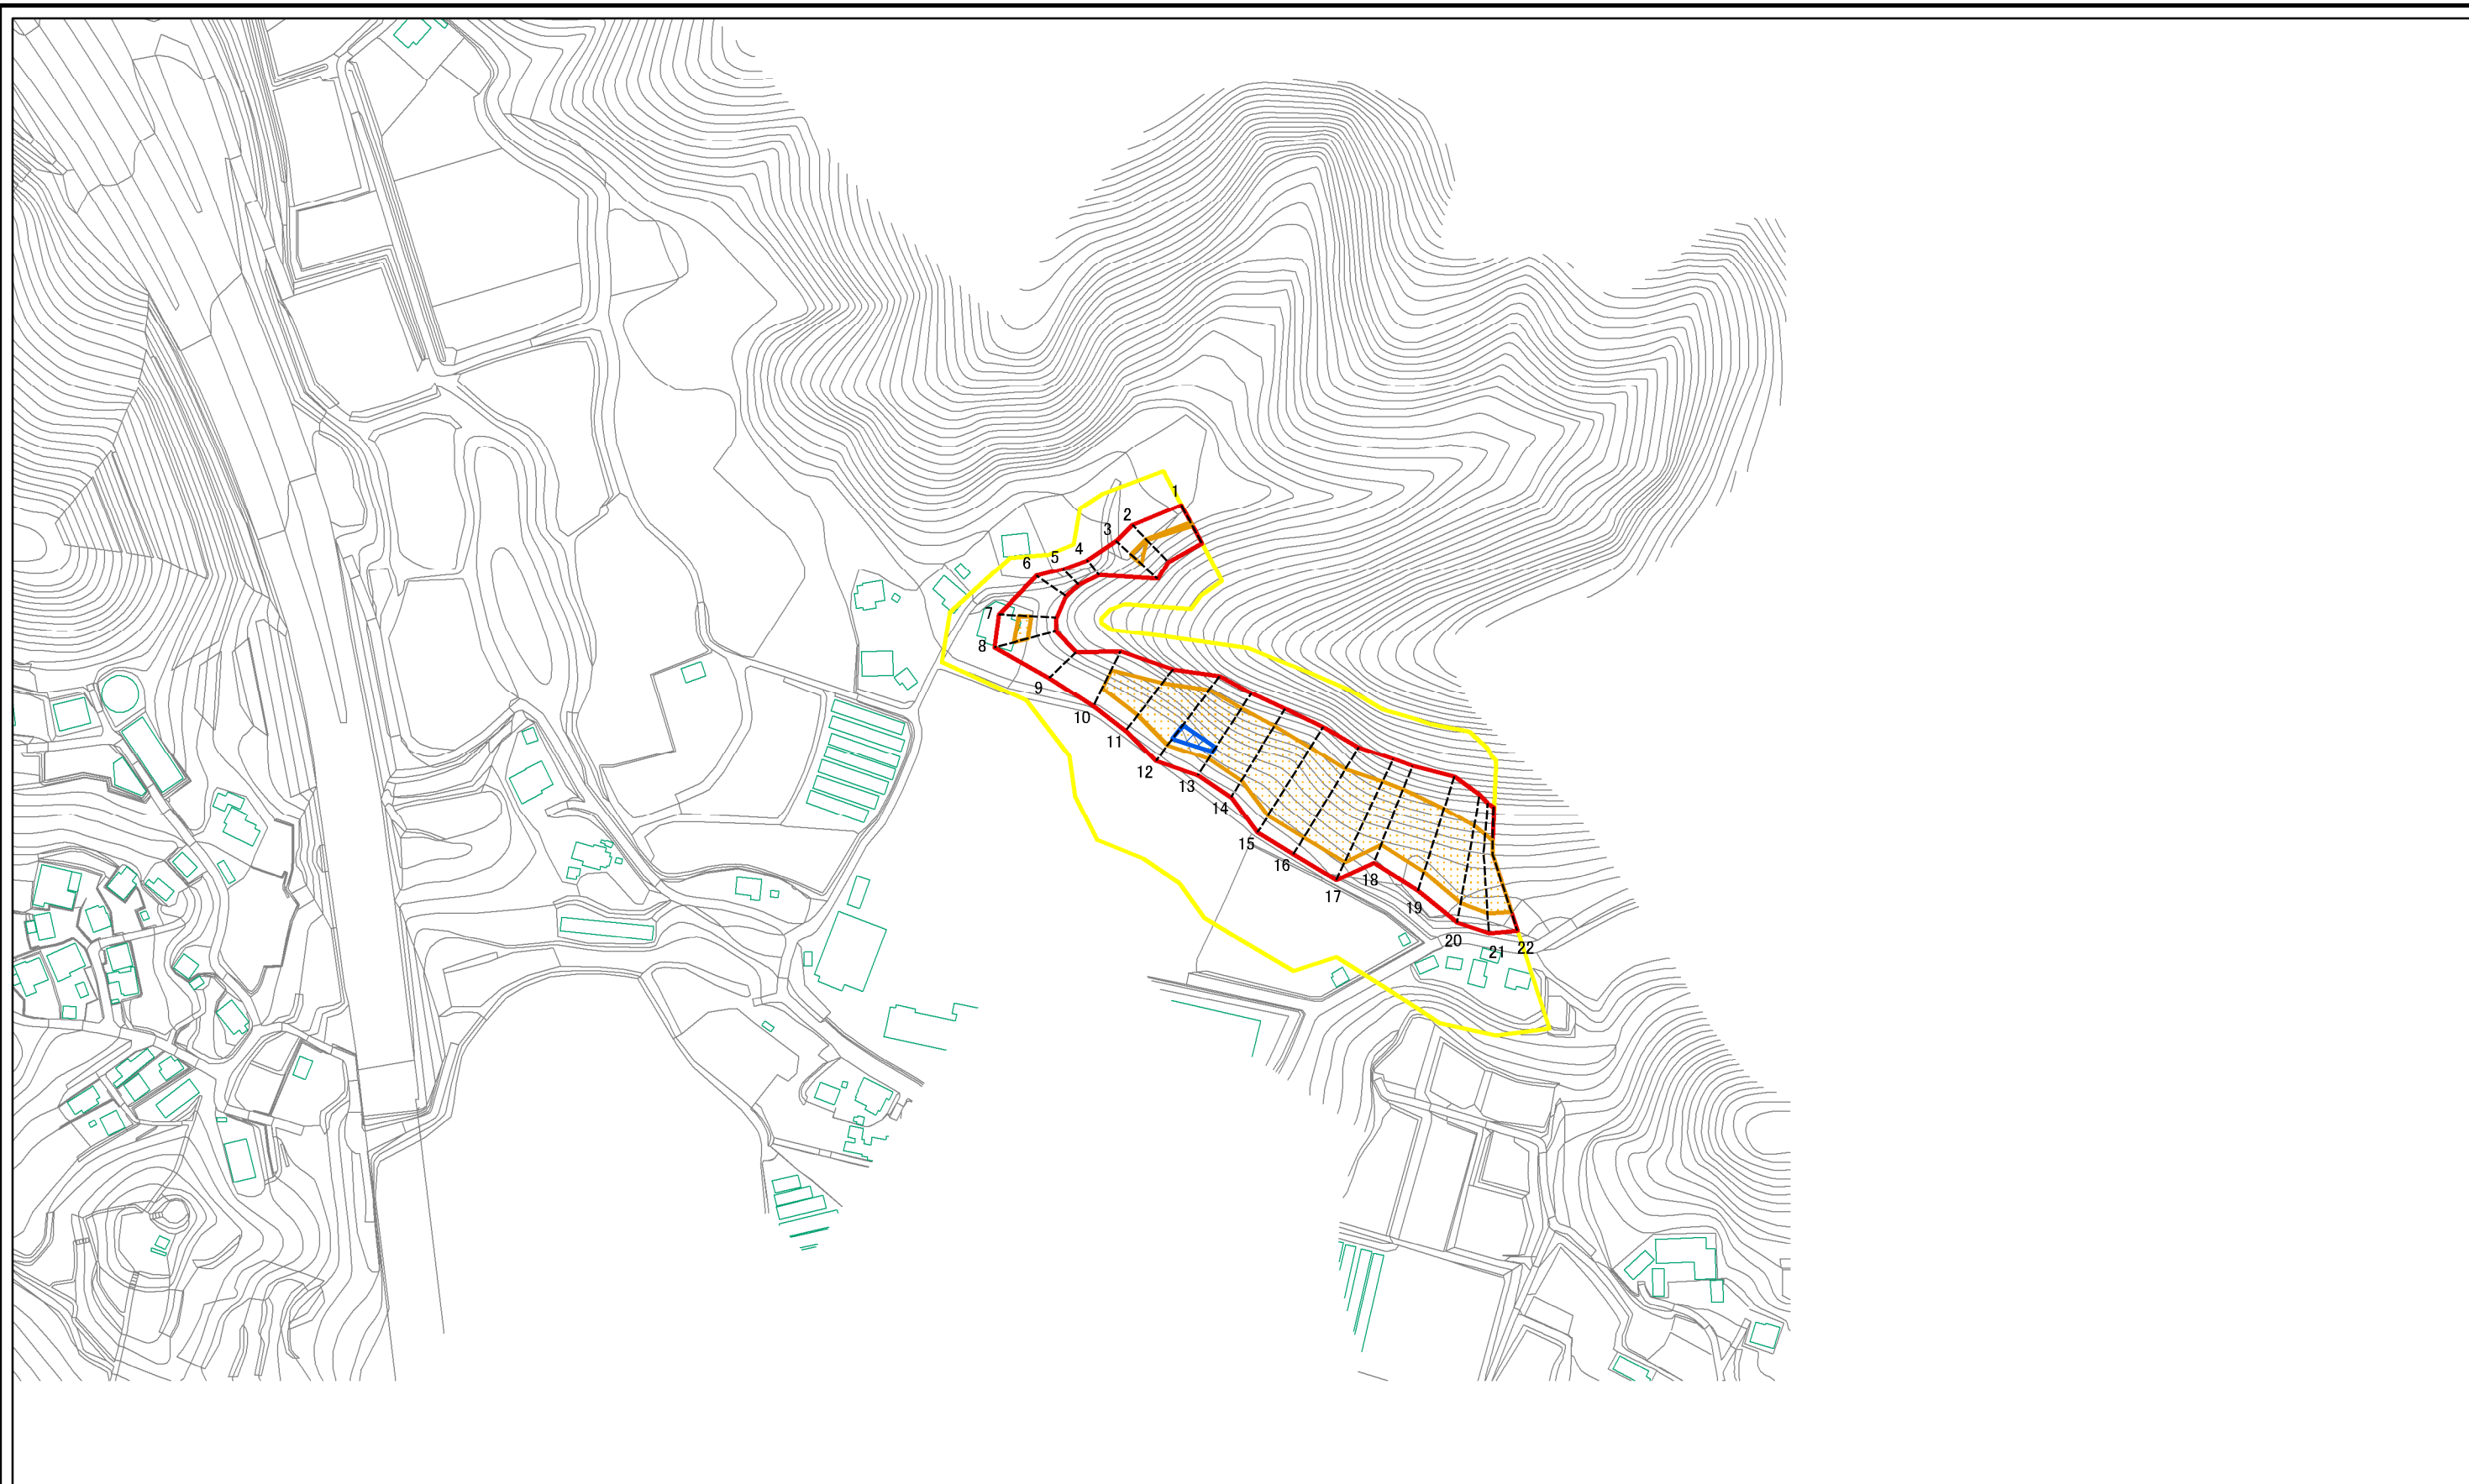
図中の数字は横断測線番号を示す

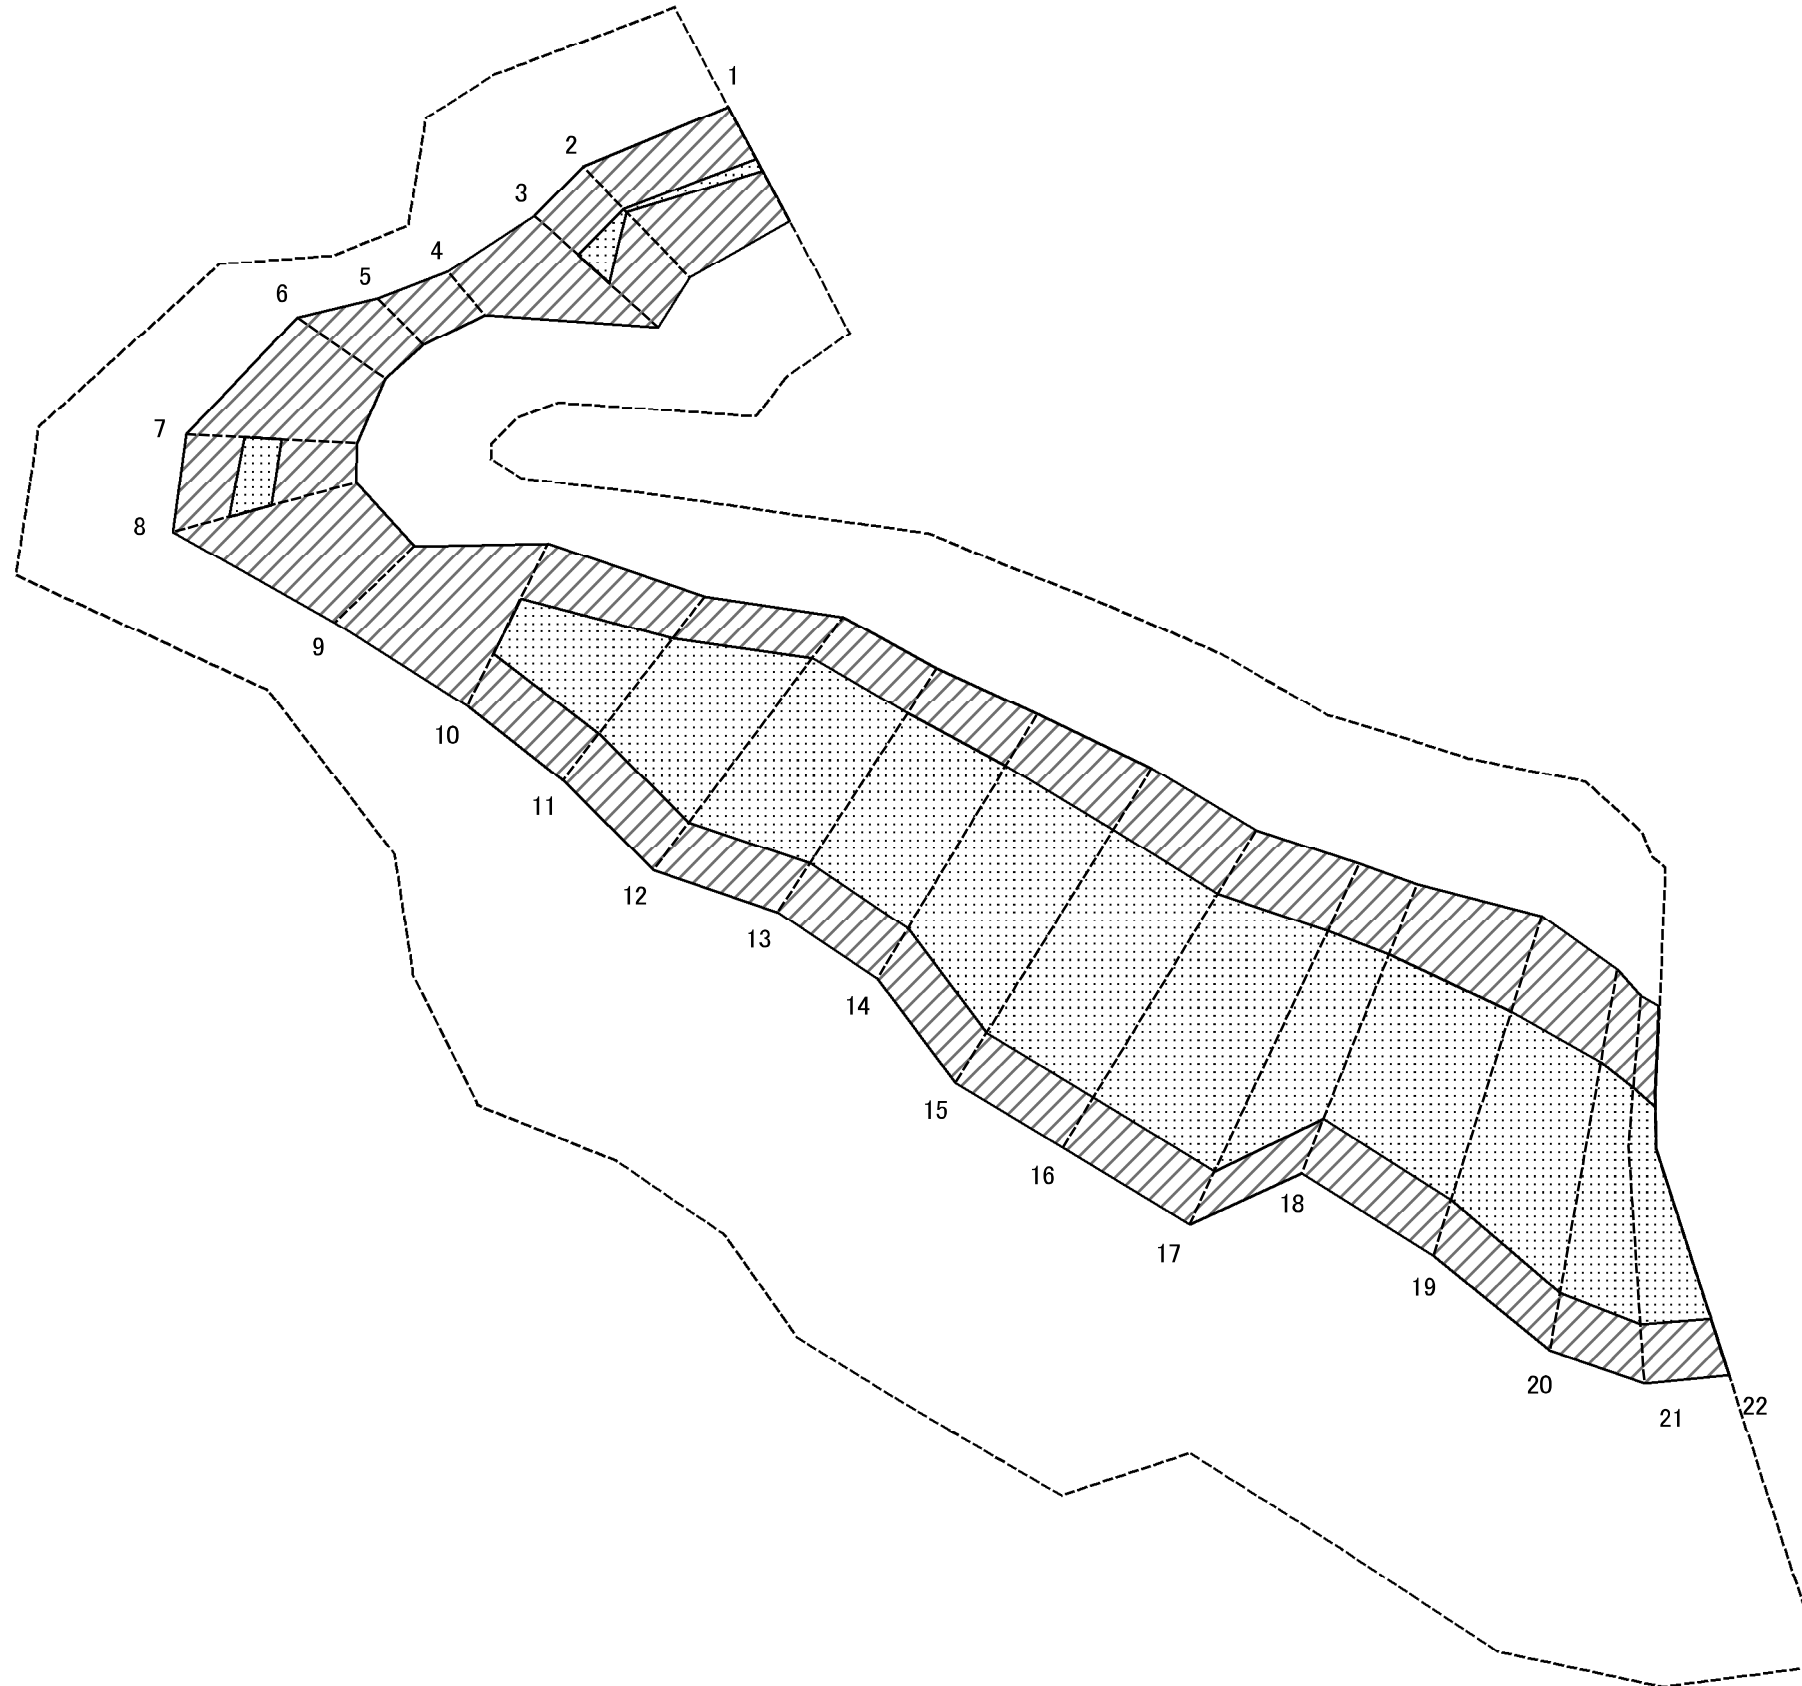
図中の数字は横断測線番号を示す

様式-2-1(急) 土砂災害特別警戒区域の区域区分図 (急傾斜地の崩壊に伴う土石等の移動により建築物の地上部に作用すると想定される力)	土砂災害防止法施行令第二条の基準に該当する区域		自然現象の種類 急傾斜地の崩壊 告示番号 告示年月日	管所番号	II-5297
	土砂災害防止法施行令第三条の基準に該当する区域			管所名	合戸8
	それ以外の区域			所在地	南房総市合戸、二部
縮尺			1:1,000	令和3年3月30日

横断測線の区間	土石等の移動により建築物の地上部に作用すると想定される力				土石等の堆積により建築物の地上部に作用すると想定される力				横断測線の区間	土石等の移動により建築物の地上部に作用すると想定される力				土石等の堆積により建築物の地上部に作用すると想定される力			
	土石等の(移動)高さが1m以下の場合、土石等の移動による力が100kN/m ² を超える区域		それ以外の区域		土石等の堆積の高さが3mを超える区域		それ以外の区域			土石等の(移動)高さが1m以下の場合、土石等の移動による力が100kN/m ² を超える区域		それ以外の区域		土石等の堆積の高さが3mを超える区域		それ以外の区域	
	力の大きさのうち最大のもの (kN/m ²)	土石等の高さ (m)	力の大きさのうち最大のもの (kN/m ²)	土石等の高さ (m)	力の大きさのうち最大のもの (kN/m ²)	土石等の高さ (m)	力の大きさのうち最大のもの (kN/m ²)	土石等の高さ (m)		力の大きさのうち最大のもの (kN/m ²)	土石等の高さ (m)	力の大きさのうち最大のもの (kN/m ²)	土石等の高さ (m)	力の大きさのうち最大のもの (kN/m ²)	土石等の高さ (m)	力の大きさのうち最大のもの (kN/m ²)	土石等の高さ (m)
1 ~ 2	105.39	1.00	100.00	1.00	-	-	11.56	2.16	~								
2 ~ 3	113.53	1.00	100.00	1.00	-	-	11.12	2.08	~								
3 ~ 4	-	-	100.00	1.00	-	-	11.12	2.08	~								
4 ~ 5	-	-	76.34	1.00	-	-	10.27	1.92	~								
5 ~ 6	-	-	96.88	1.00	-	-	11.65	2.18	~								
6 ~ 7	-	-	100.00	1.00	-	-	11.65	2.18	~								
7 ~ 8	110.78	1.00	100.00	1.00	-	-	11.30	2.11	~

8 ~ 9	-	-	100.00	1.00	-	-	11.30	2.11	~								
9 ~ 10	-	-	100.00	1.00	-	-	12.07	2.26	~								
10 ~ 11	139.87	1.00	100.00	1.00	-	-	14.77	2.76	~								
11 ~ 12	153.88	1.00	100.00	1.00	-	-	16.05	3.00	~								
12 ~ 13	153.88	1.00	100.00	1.00	17.38	3.25	16.05	3.00	~								
13 ~ 14	148.32	1.00	100.00	1.00	-	-	16.05	3.00	~								
14 ~ 15	143.53	1.00	100.00	1.00	-	-	15.67	2.93	~								
15 ~ 16	139.54	1.00	100.00	1.00	-	-	15.67	2.93	~								
16 ~ 17	140.28	1.00	100.00	1.00	-	-	15.61	2.92	~								
17 ~ 18	140.28	1.00	100.00	1.00	-	-	15.61	2.92	~								
18 ~ 19	133.30	1.00	100.00	1.00	-	-	14.27	2.67	~								
19 ~ 20	129.45	1.00	100.00	1.00	-	-	14.38	2.69	~								
20 ~ 21	130.31	1.00	100.00	1.00	-	-	14.42	2.69	~								
21 ~ 22	130.31	1.00	100.00	1.00	-	-	14.42	2.69	~								
~									~								
~									~								
~									~								
~									~								
~									~

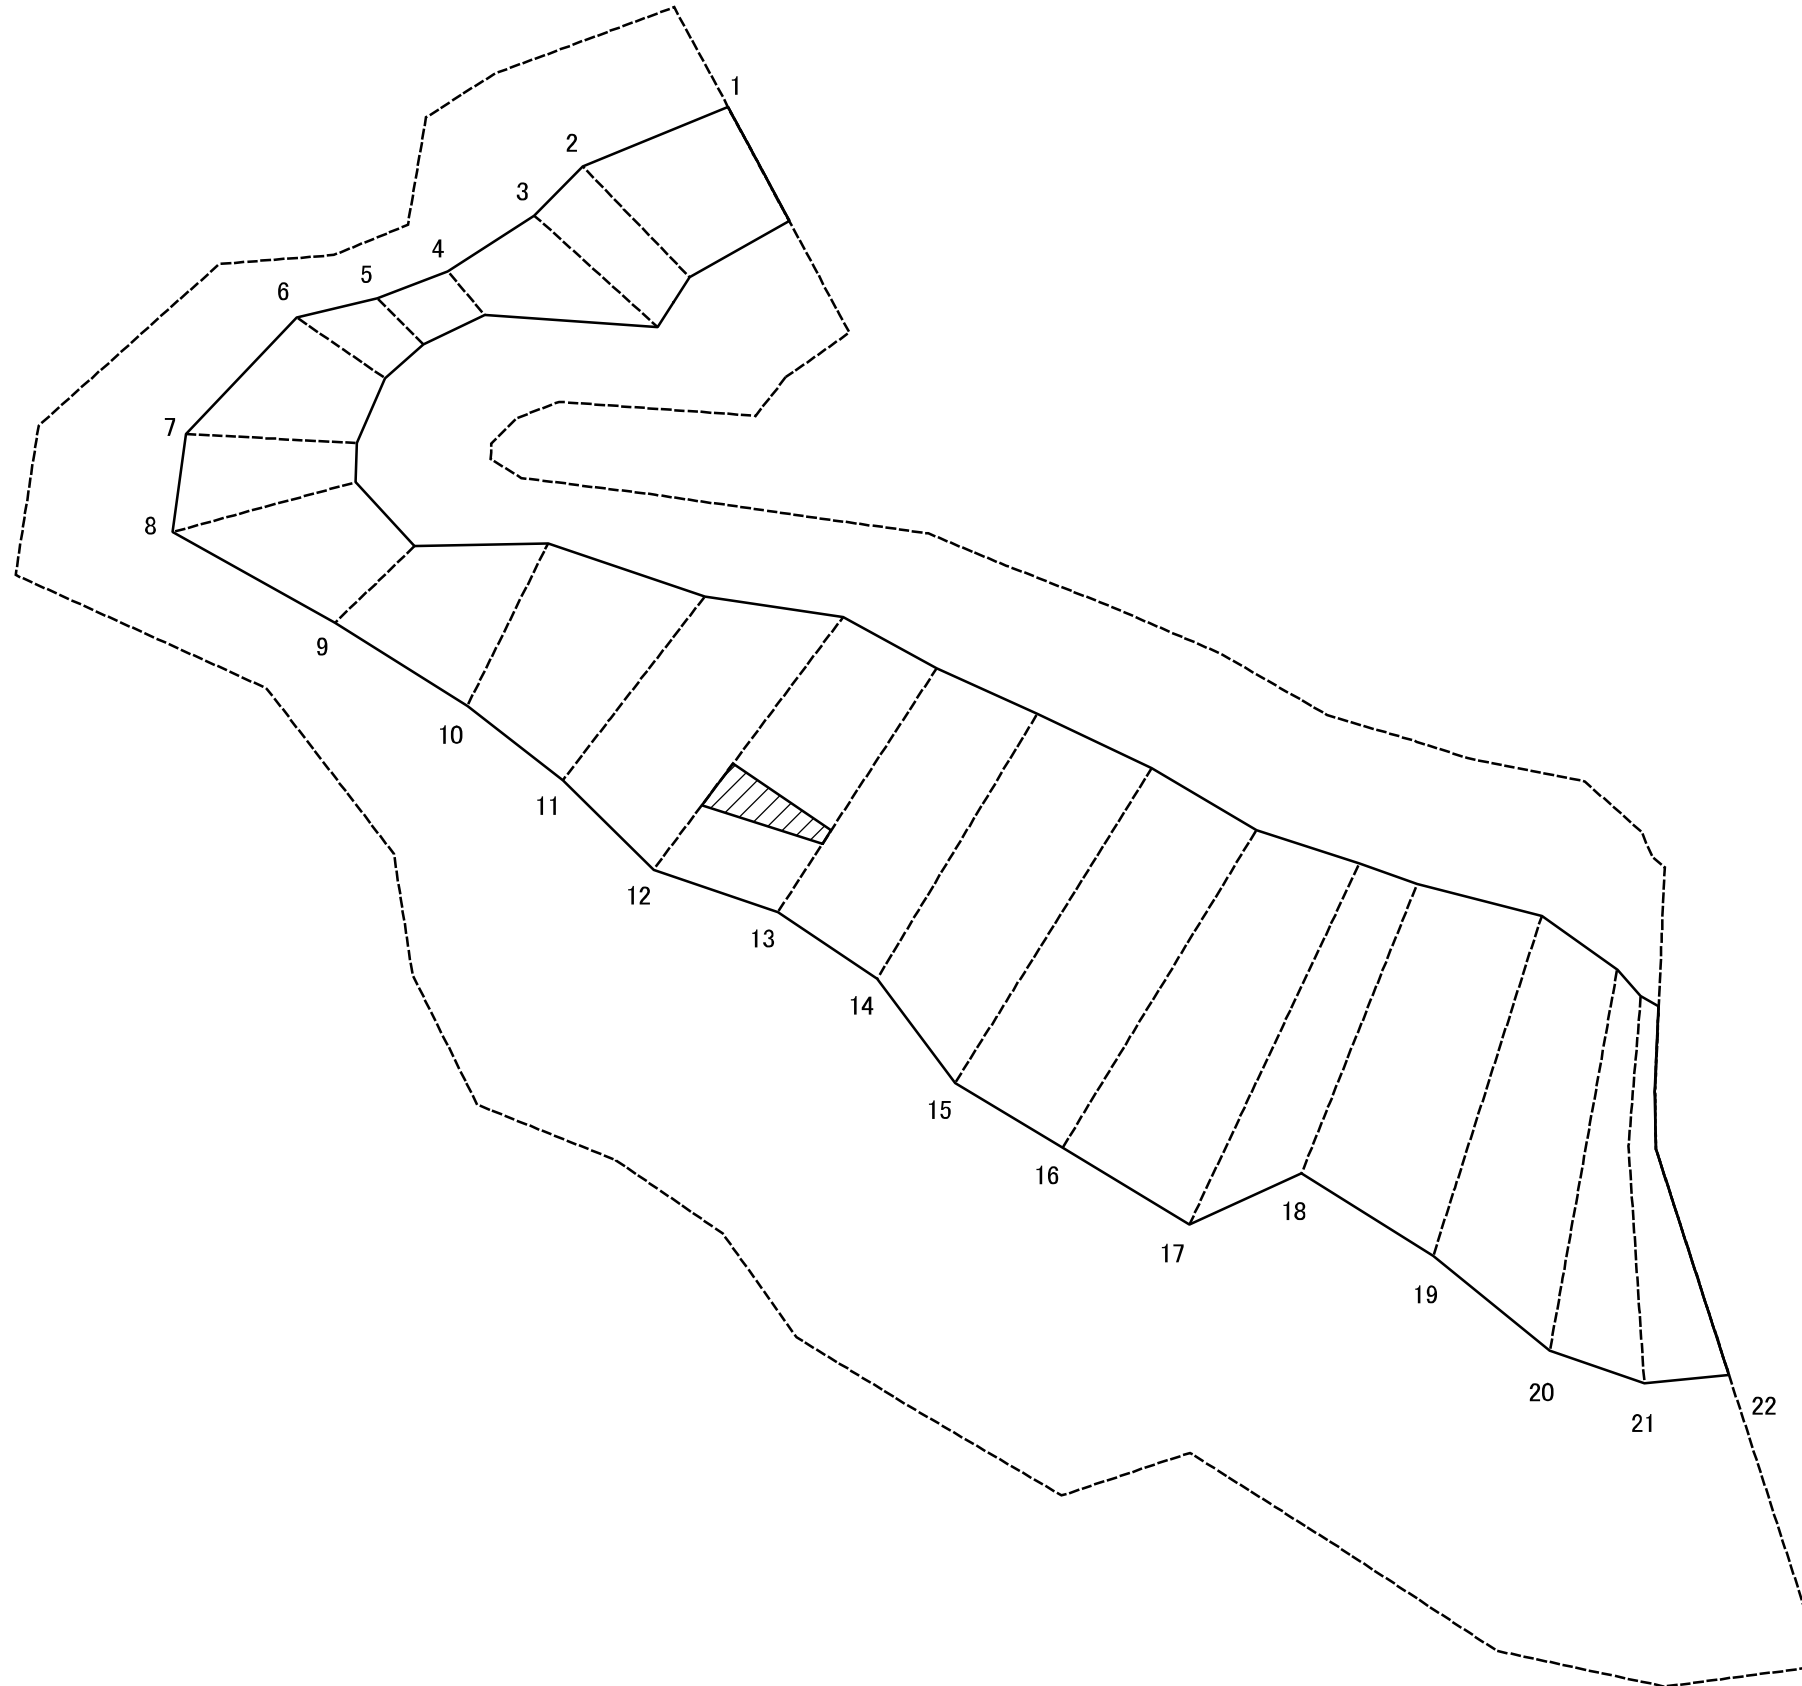
図中の数字は横断測線番号を示す

様式-2-3(急) 土砂災害特別警戒区域の区域区分図 (急傾斜地の崩壊に伴う土石等の堆積により 建築物の地上部に作用すると想定される力)	土砂災害防止法施行令第二条の基準に該当する区域		N 縮尺 1:1,000	自然現象の種類	急傾斜地の崩壊	箇所番号	II-5297
	土砂災害防止法施行令第三条の基準に該当する区域			告示番号	警戒区域：千第228号 特別警戒区域：千第230号	箇所名	合戸8
	それ以外の区域			告示年月日	令和3年3月30日	所在地	南房総市合戸、二部
