土砂災害警戒区域等の指定の告示に係る図書(様式1)

| 様式1(急) 土砂災害警戒区域・土砂災害特別警戒区域 位置図 | 自然現象の種類 | 急傾斜地の崩壊 |
| | 箇所番号 | I-0102 |
| | 箇所名 | 実叡本郷 1 |

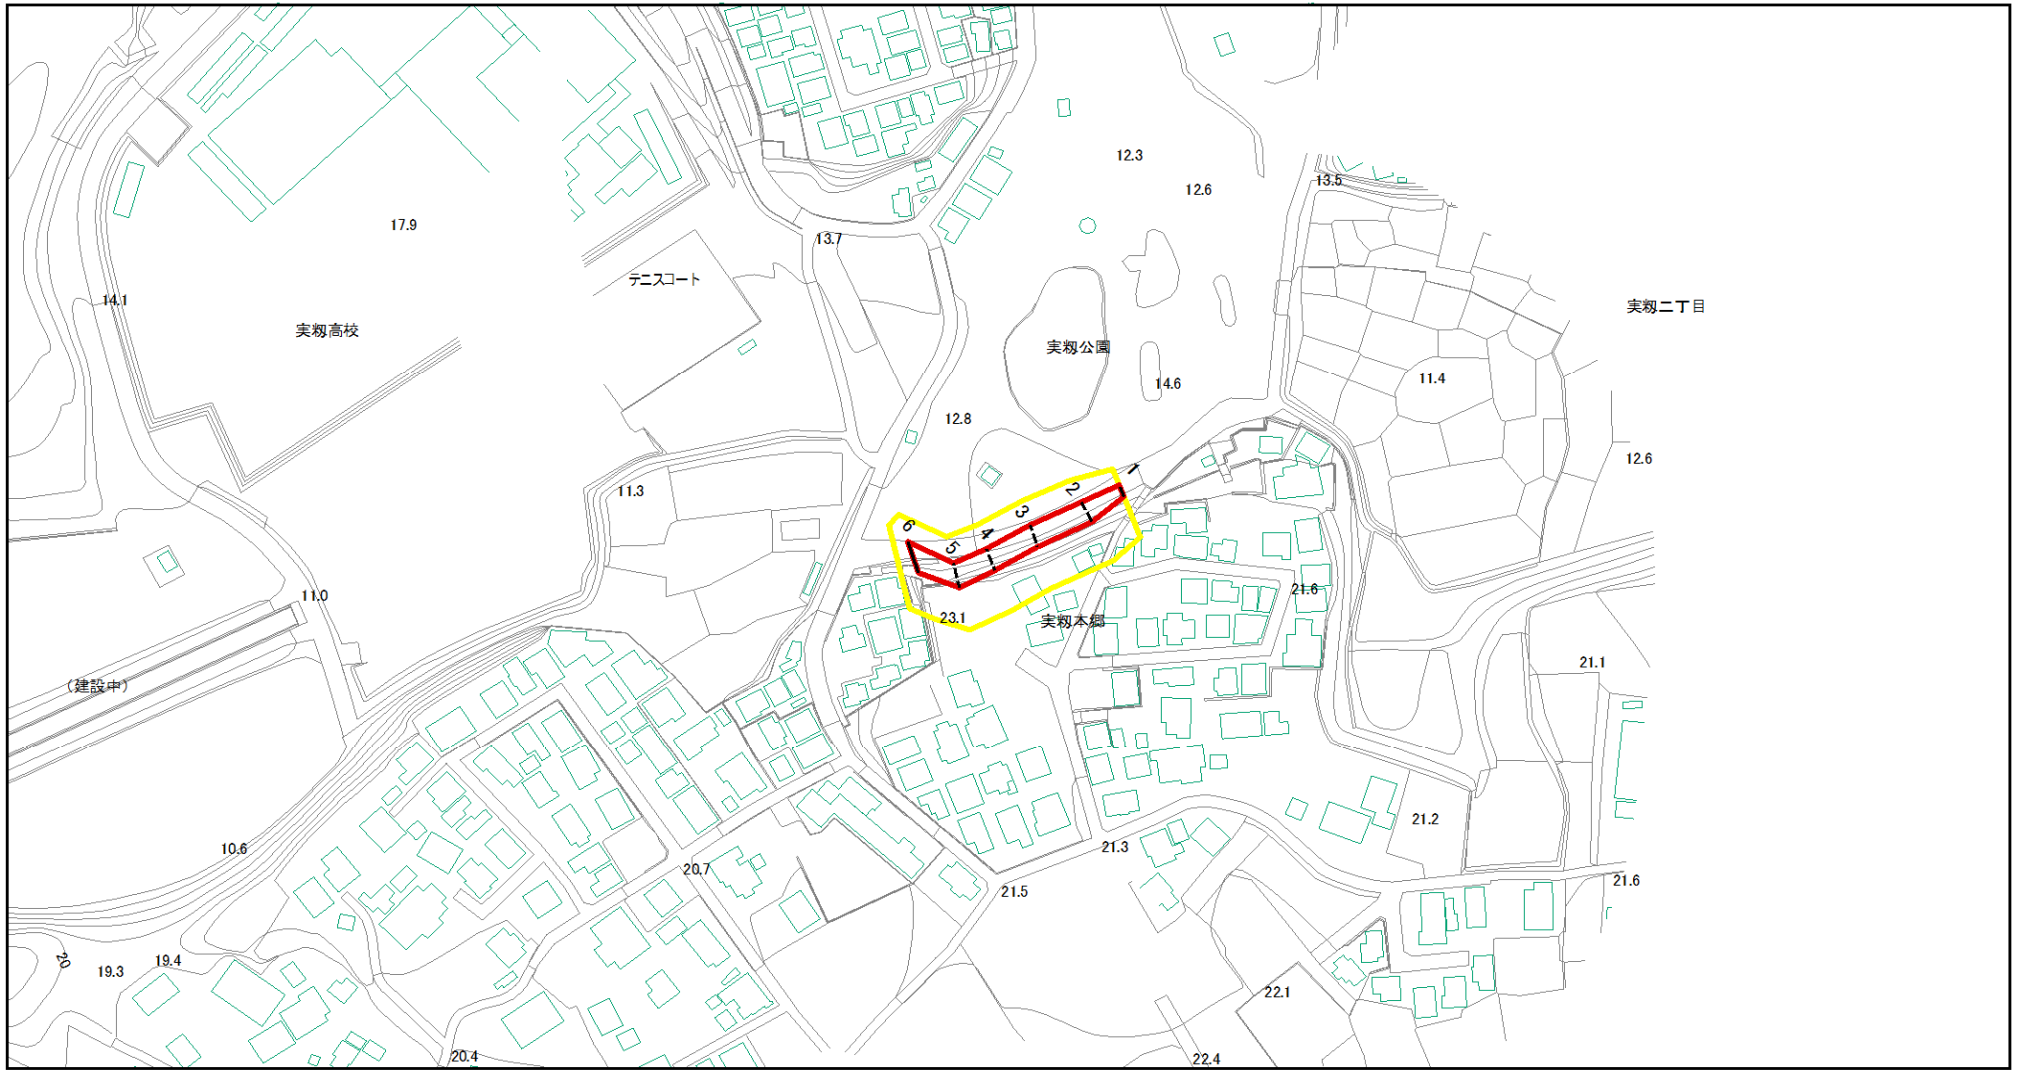
| 様式2(急) 土砂災害警戒区域・土砂災害特別警戒区域 区域図 | 土砂災害防止法施行令第二条の基準に該当する区域 | | 縮尺 1:2,500 | 自然現象の種類 | 急傾斜地の崩壊 | 箇所番号 | I-0102 |

図中の数字は横断測線番号を示す

| | 土砂災害防止法施行令第三条の基準に該当する区域 | 土石等の(移動)高さが1m以下の場合、 土石等の堆積の高さが3mを超える区域 それ以外の区域 | | 告示番号 | 千葉県告示第158号 千葉県告示第159号 | 箇所名 | 実籾本郷 1 |

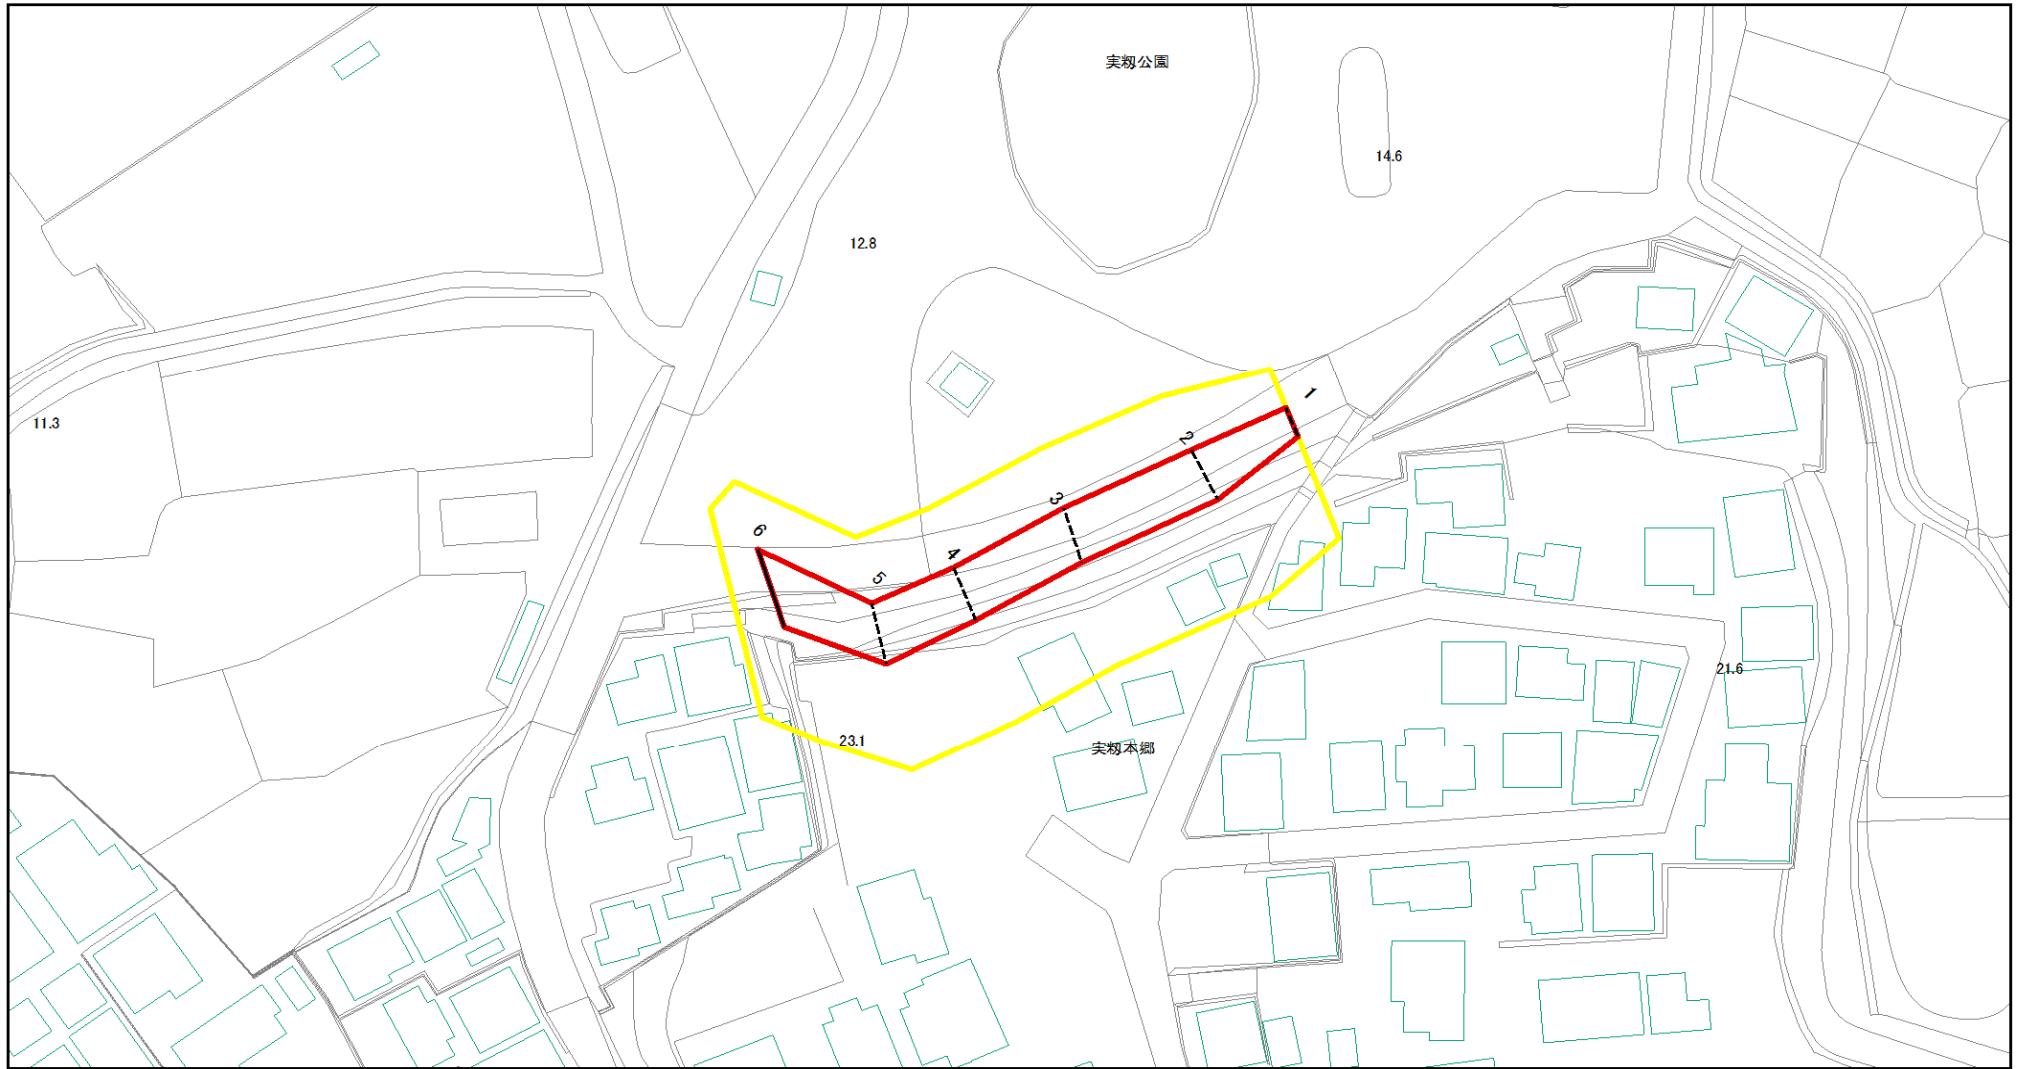
| 様式2(急) 土砂災害警戒区域・土砂災害特別警戒区域 区域図(参考図) | 土砂災害防止法施行令第二条の基準に該当する区域 | | | 自然現象 の種類 急傾斜地の崩壊 | 告示番号 千葉県告示第158号 千葉県告示第159号 | 箇所番号 | I-0102 |

図中の数字は横断測線番号を示す

| | 土砂災害防止法施行令第三条の基準に該当する区域 | 土石等の(移動)高さが1m以下の場合、 土石等の堆積の高さが3mを超える区域 それ以外の区域 | | | | 告示年月日 | 令和2年3月24日 |

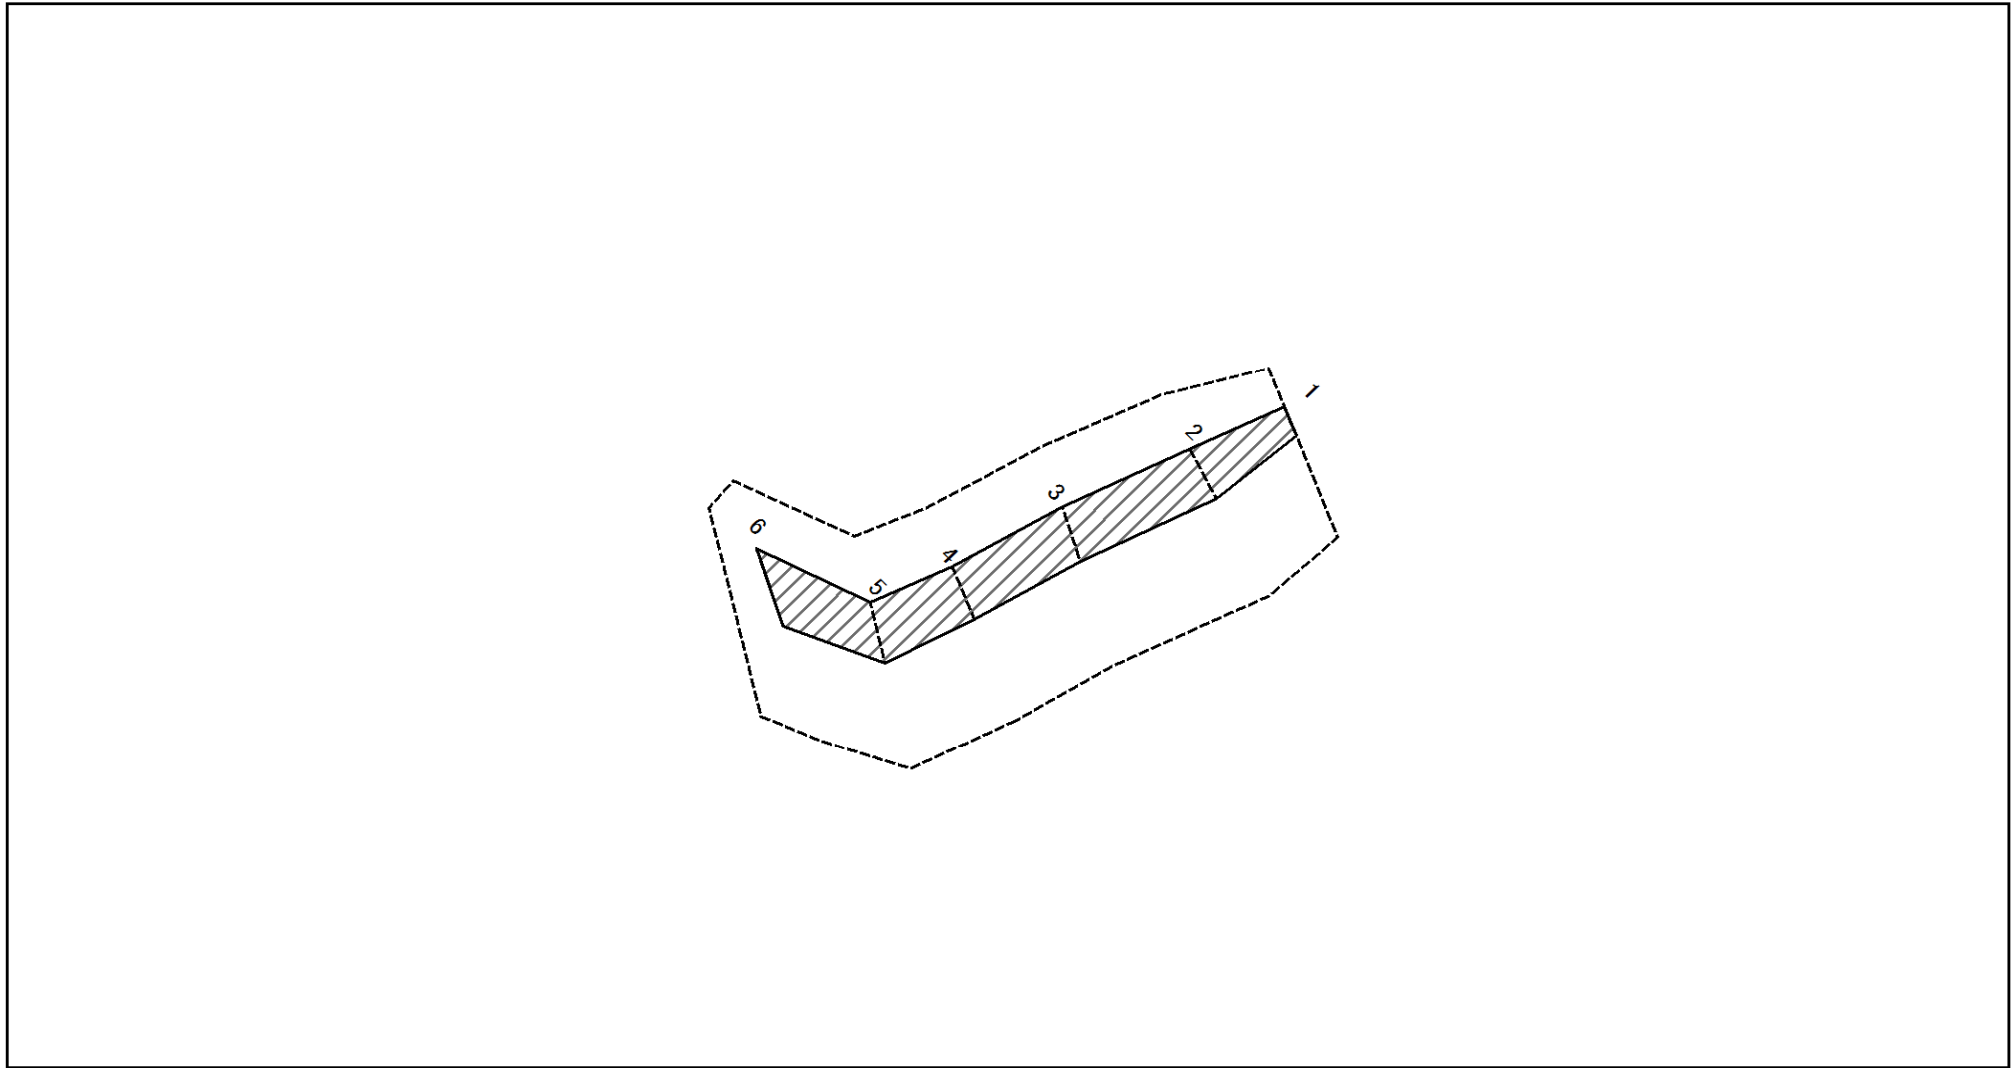
| 様式2-1(急) 土砂災害特別警戒区域の区域区分図 (急傾斜地の崩壊に伴う土石などの移動により 建築物の地上部に作用すると想定される力) | 土砂災害防止法施行令第二条の基準に該当する区域 | | 縮尺 1:1,000 | 自然現象の種類 | 急傾斜地の崩壊 | 箇所番号 | I-0102 |

図中の数字は横断測線番号を示す

| | 土砂災害防止法施行令第三条の基準に該当する区域 | | | 告示番号 | 千葉県告示第158号 千葉県告示第159号 | 箇所名 | 実叡本郷1 |

| 横断測線の区間 | 土石等の移動により建築物の地上部に作用すると想定される力 | | | | 土石等の堆積により建築物の地上部に作用すると想定される力 | | | | 横断測線の区間 | 土石等の移動により建築物の地上部に作用すると想定される力 | | | | 土石等の堆積により建築物の地上部に作用すると想定される力 | | | |
| | 土石等の(移動)高さが1m以下の場合、土石等の移動による力が100kN/m ² を超える区域 | | それ以外の区域 | | 土石等の堆積の高さが3mを超える区域 | | それ以外の区域 | | | 土石等の(移動)高さが1m以下の場合、土石等の移動による力が100kN/m ² を超える区域 | | それ以外の区域 | | 土石等の堆積の高さが3mを超える区域 | | それ以外の区域 | |
| | 力の大きさのうち最大のもの (kN/m ²) | 土石等の高さ (m) | 力の大きさのうち最大のもの (kN/m ²) | 土石等の高さ (m) | 力の大きさのうち最大のもの (kN/m ²) | 土石等の高さ (m) | 力の大きさのうち最大のもの (kN/m ²) | 土石等の高さ (m) | | 力の大きさのうち最大のもの (kN/m ²) | 土石等の高さ (m) | 力の大きさのうち最大のもの (kN/m ²) | 土石等の高さ (m) | 力の大きさのうち最大のもの (kN/m ²) | 土石等の高さ (m) | 力の大きさのうち最大のもの (kN/m ²) | 土石等の高さ (m) |
| 1 ~ 2 | - | - | 70.61 | 1.00 | - | - | 10.41 | 1.95 | | | | | | | | | |
| 2 ~ 3 | - | - | 71.04 | 1.00 | - | - | 10.45 | 1.95 | | | | | | | | | |
| 3 ~ 4 | - | - | 71.04 | 1.00 | - | - | 10.45 | 1.95 | | | | | | | | | |
| 4 ~ 5 | - | - | 74.50 | 1.00 | - | - | 10.45 | 1.95 | | | | | | | | | |
| 5 ~ 6 | - | - | 86.04 | 1.00 | - | - | 10.39 | 1.94 | | | | | | | | | |

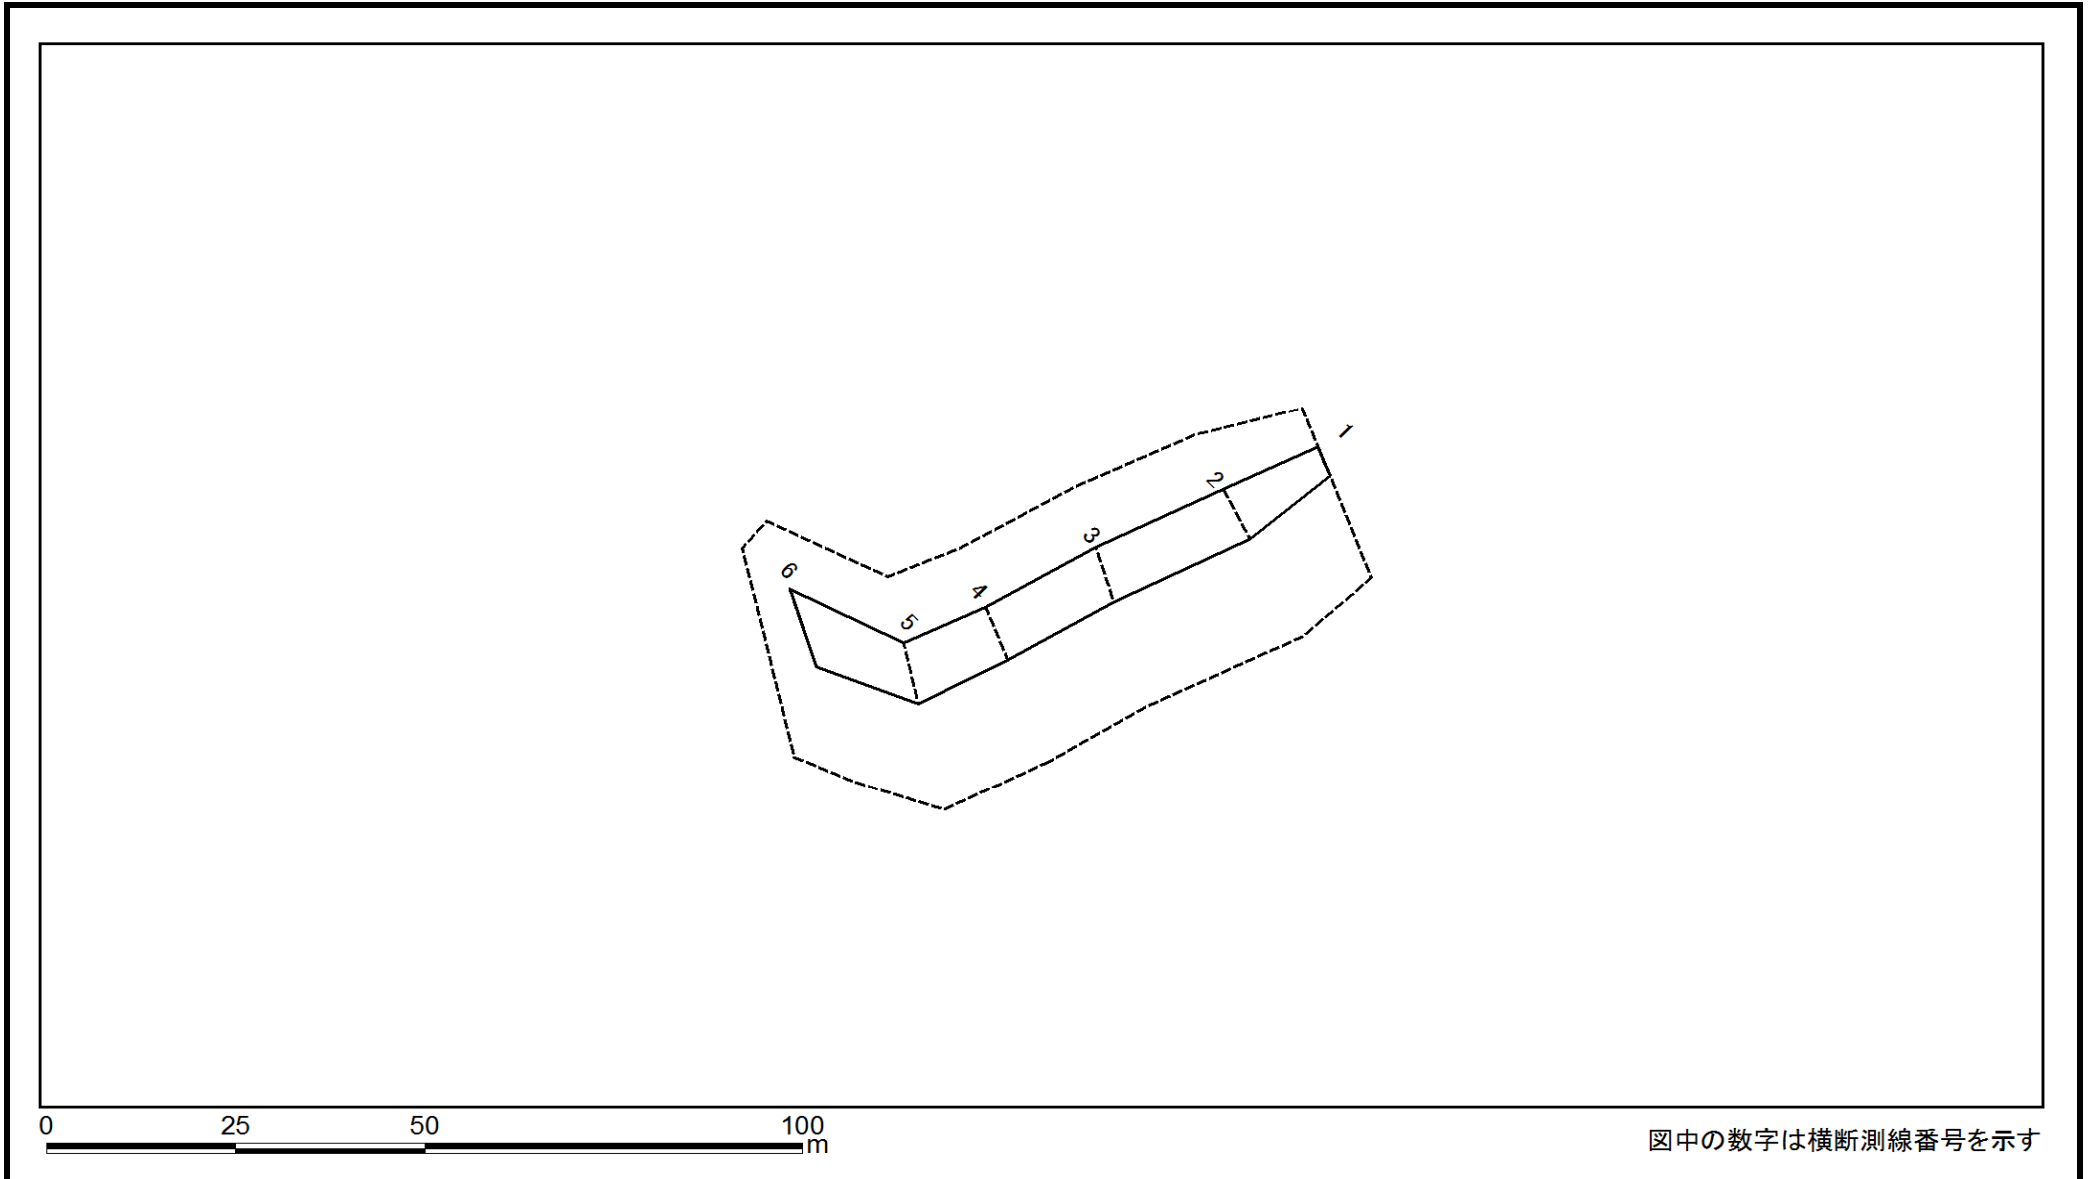
| 様式2-2(急) 土砂災害特別警戒区域の区域区分図 (急傾斜地の崩壊に伴う土石などの堆積により建築物の地上部に作用すると想定される力) | 土砂災害防止法施行令第二条の基準に該当する区域 | | | 縮尺 1:1,000 | 自然現象の種類 | 急傾斜地の崩壊 | 箇所番号 | I-0102 |

図中の数字は横断測線番号を示す

| | 土砂災害防止法施行令第三条の基準に該当する区域 | 土石等の堆積の高さが3mを超える区域 | | | 告示番号 | 千葉県告示第158号 千葉県告示第159号 | 箇所名 | 実叡本郷1 |
| | | それ以外の区域 | | | 告示年月日 | 令和2年3月24日 | 所在地 | 習志野市実叡本郷、実叡2丁目 |
