# 土砂災害警戒区域等の指定の告示に係る図書(様式1)

自然現象の種類	急傾斜地の崩壊
箇所番号	Ⅱ-3292
箇所名	妙楽寺7
所在地	千葉県長生郡睦沢町妙楽寺妙下

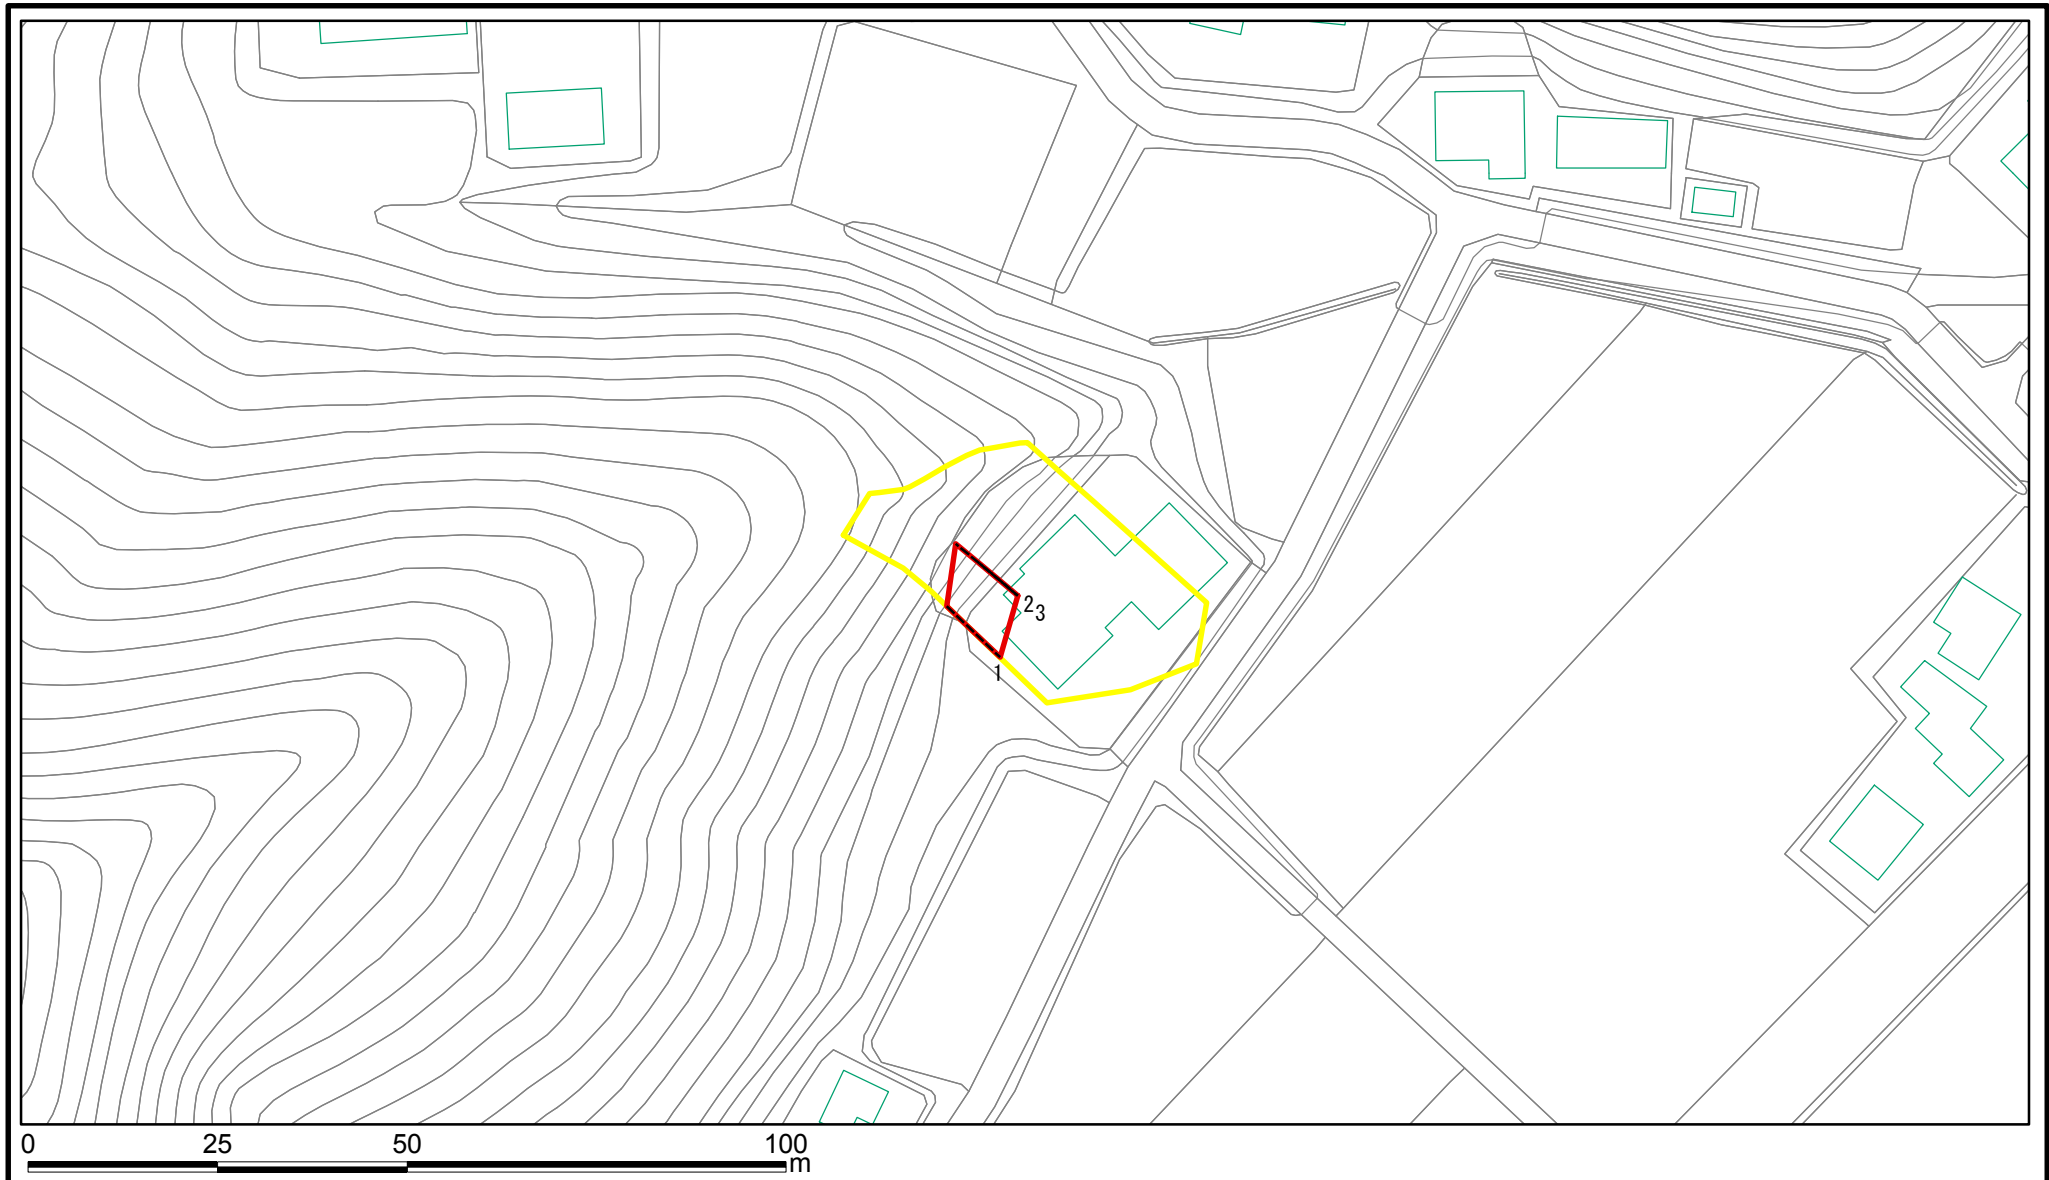
<b>様式2(急)</b> 土砂災害警戒区域・土砂災害特別警戒区域 区域図(参考図)	土砂災害防止法施行令第二条の基準に該当する区域		N 縮尺 1:1,000	自然現象の種類	急傾斜地の崩壊	箇所番号	Ⅱ-3292
	土砂災害防止法施行令第三条の基準に該当する区域			告示番号	千葉県告示第639号 千葉県告示第640号	箇所名	妙楽寺7
	土砂等の(移動)高さが1m以下の場合、土砂等の移動による力が100kN/m <sup>2</sup> を超える区域		告示年月日	平成28年12月27日	所在地	千葉県長生郡睦沢町妙楽寺妙下	
	土砂等の堆積の高さが3mを超える区域		それ以外の区域

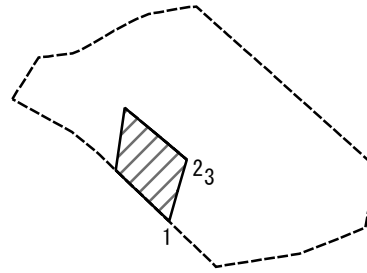
様式2-1(急) 土砂災害特別警戒区域の区域区分図 (急傾斜地の崩壊に伴う土石などの移動により建築物の地上部に作用すると想定される力)〈力区分:移動〉	土砂災害防止法施行令第二条の基準に該当する区域		N 縮尺 1:1,000	自然現象の種類	急傾斜地の崩壊	箇所番号	II-3292
	土砂災害防止法施行令第三条の基準に該当する区域			告示番号	千葉県告示第639号 千葉県告示第640号	箇所名	妙楽寺7
	それ以外の区域			告示年月日	平成28年12月27日	所在地	千葉県長生郡睦沢町妙楽寺妙下
