土砂災害警戒区域等の指定の告示に係る図書(様式1)

様式1(急)
土砂災害警戒区域位置図

自然現象の種類	急傾斜地の崩壊
箇所番号	I-0074
箇所名	島田5
所在地	八千代市島田

様式2(急) 土砂災害警戒区域・土砂災害特別警戒区域 区域図	土砂災害防止法施行令第二条の基準に該当する区域		z 縮尺 1:2,500	自然現象の種類	急傾斜地の崩壊	箇所番号	I-0074
	土砂災害防止法施行令第三条の基準に該当する区域			告示番号	告示第743号 告示第744号	箇所名	島田5
	土砂等の(移動)高さが1m以下の場合、土砂等の移動による力が100kN/mを超える区域		告示年月日	平成22年10月22日	所在地	八千代市島田	
	土砂等の堆積の高さが3mを超える区域		それ以外の区域

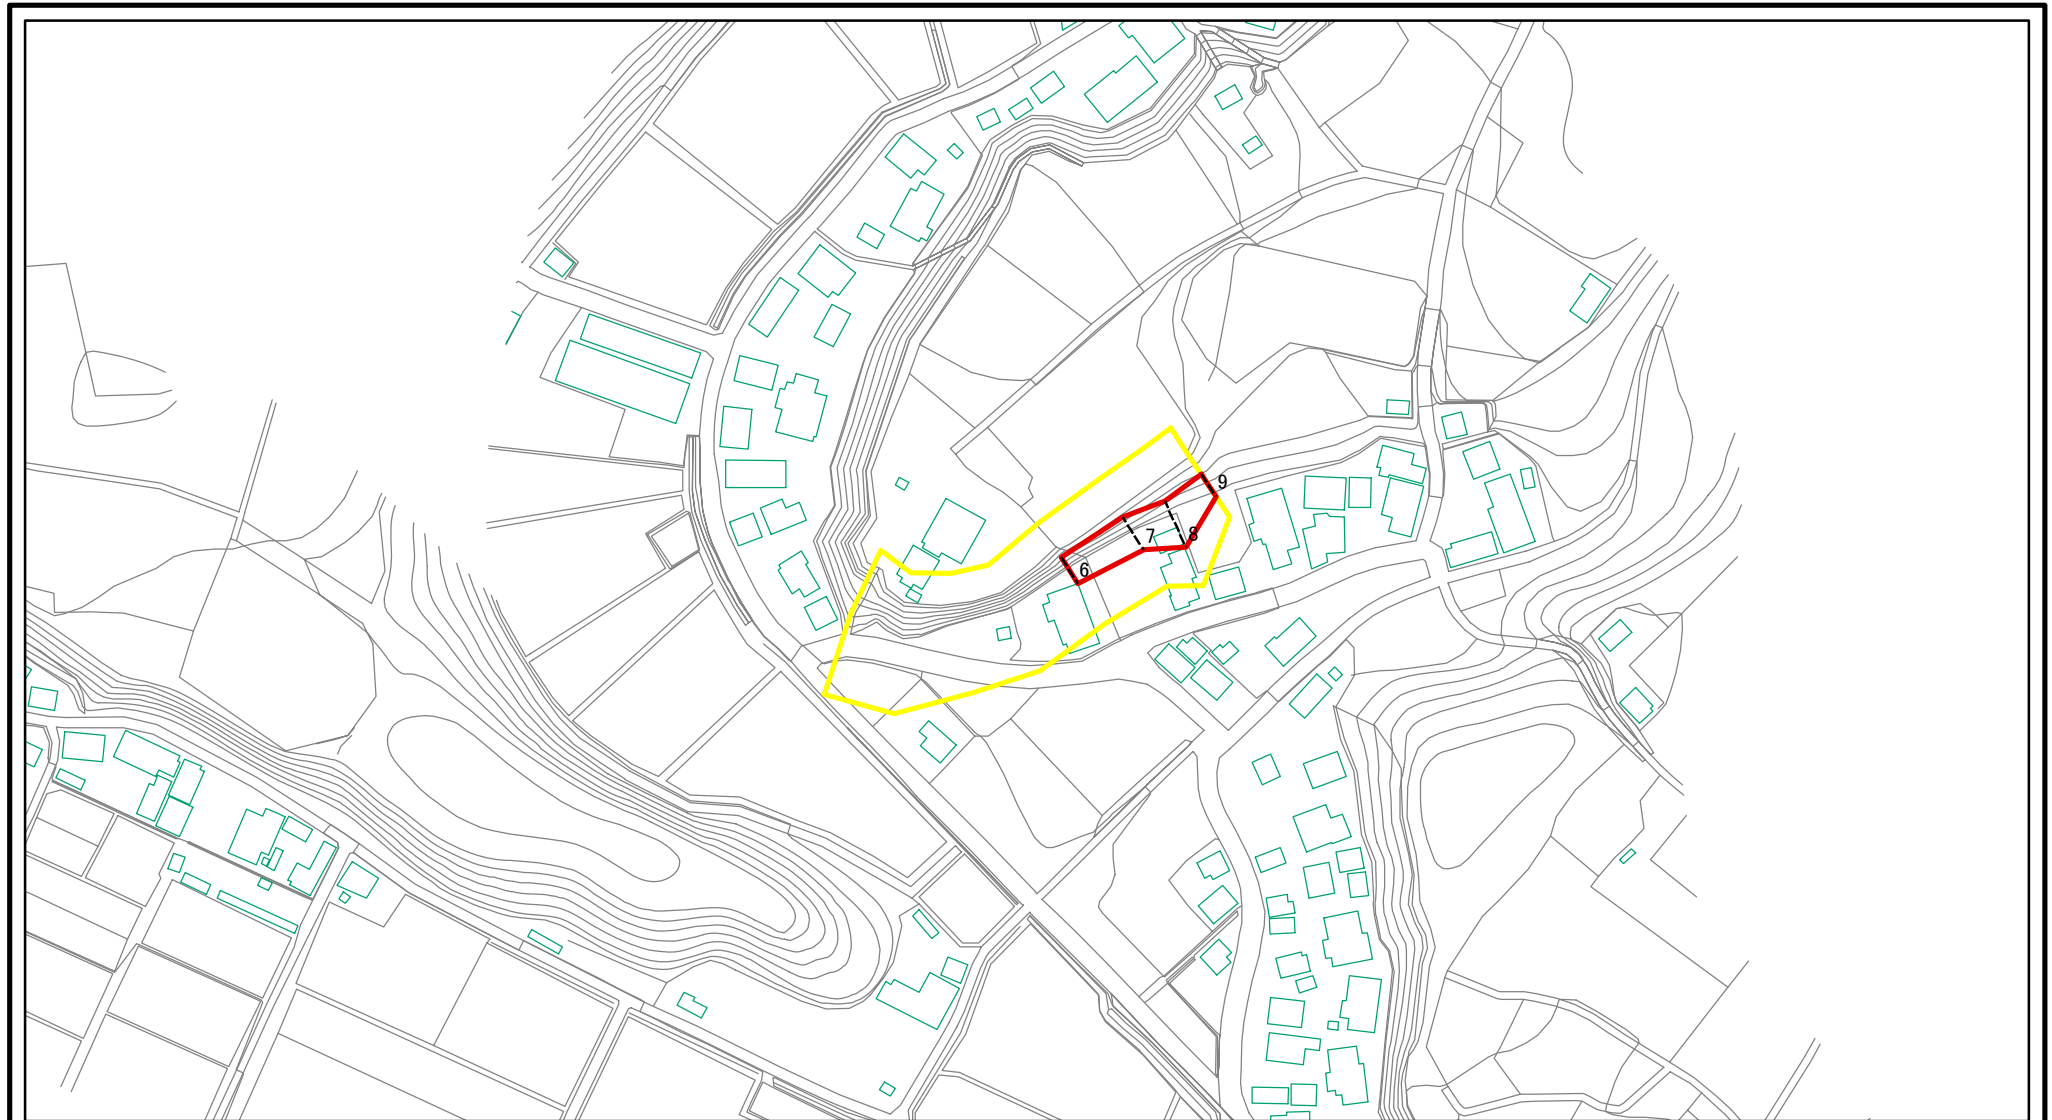
図中の数字は横断測線番号を示す

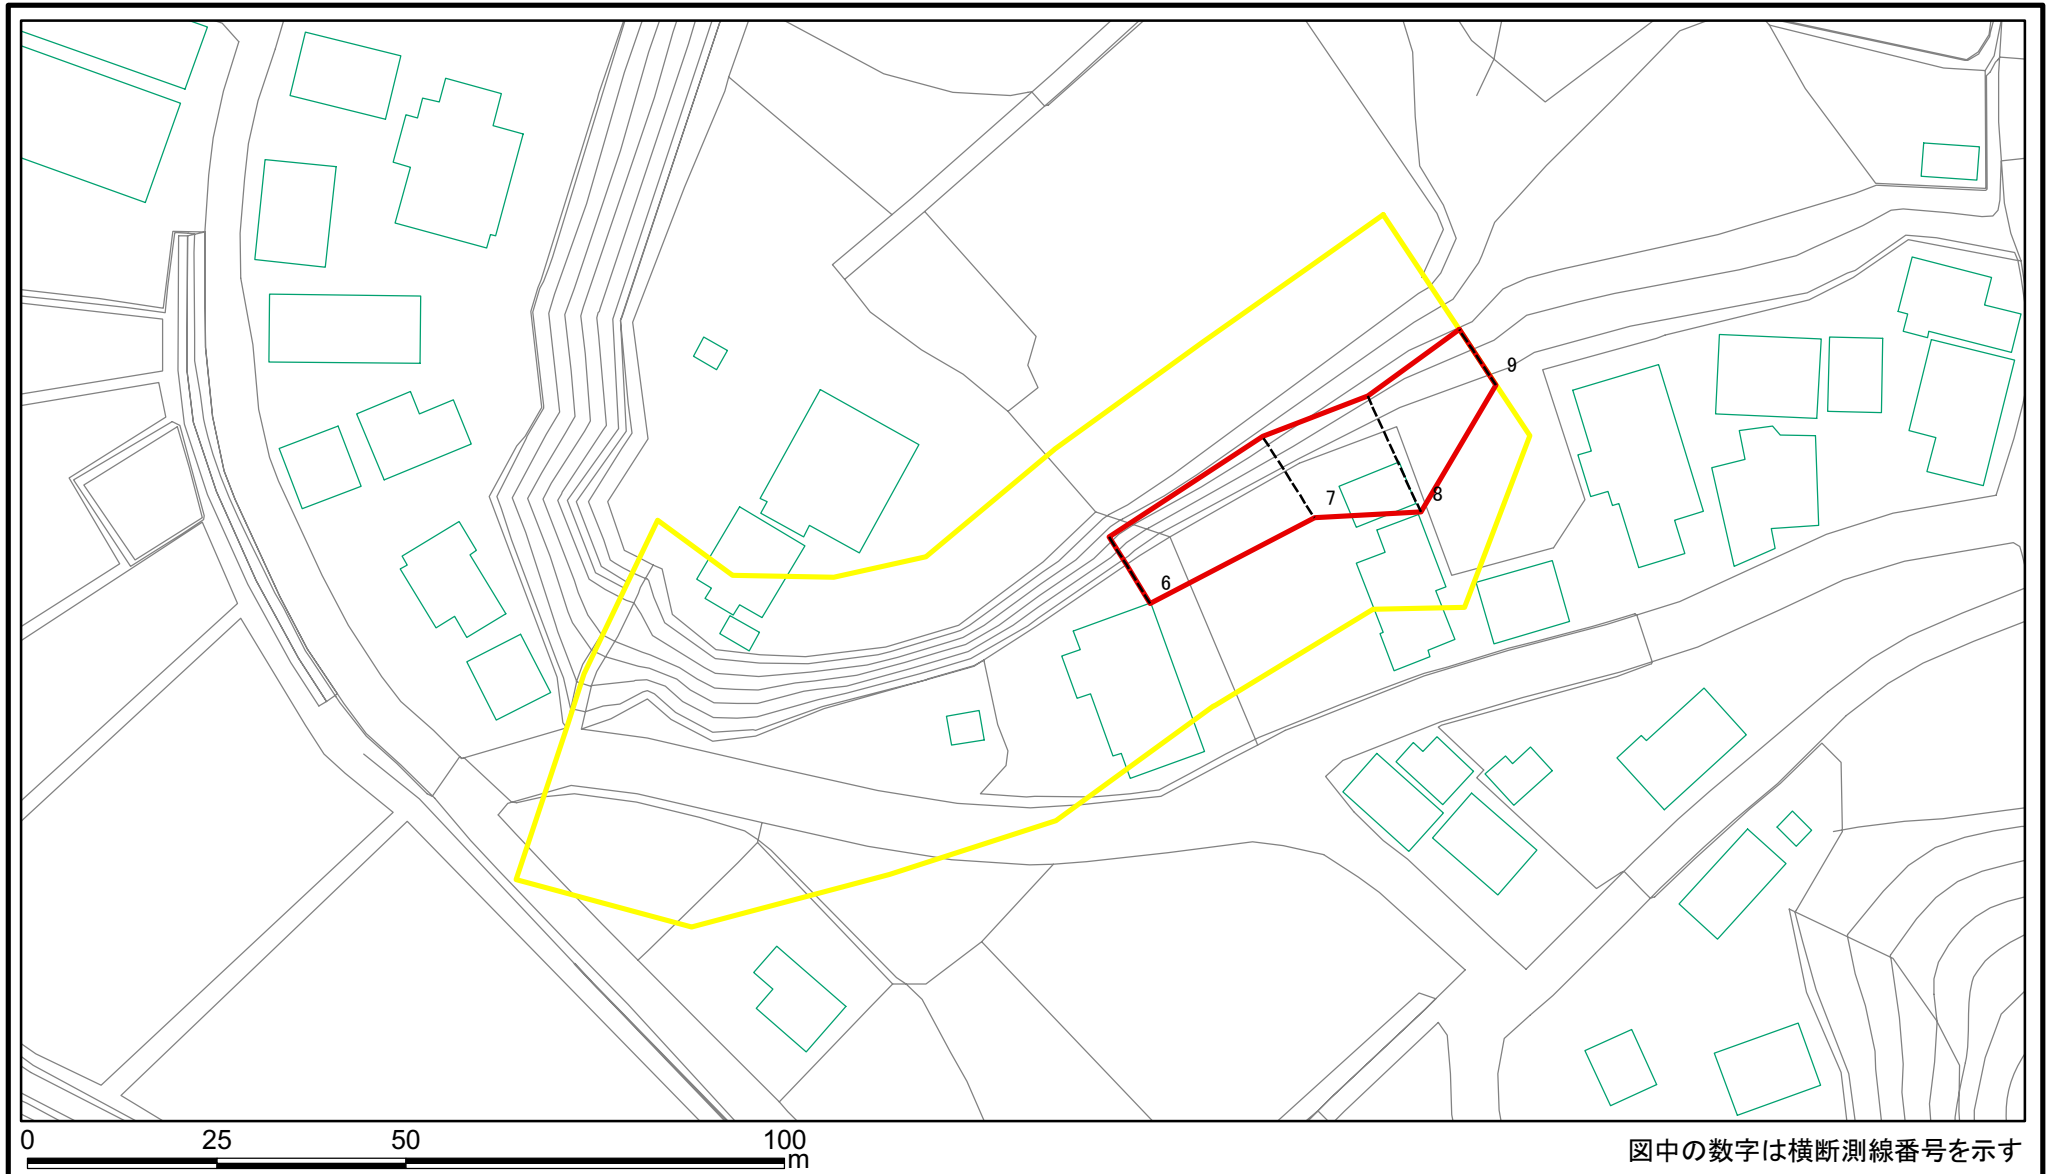
様式2-1(急)

土砂災害警戒区域・土砂災害特別警戒区域
区域図

土砂災害防止法施行令第二条の基準に該当する区域	
土砂災害防止法施行令第三条の基準に該当する区域	
それ以外の区域

縮尺
	1:1,000

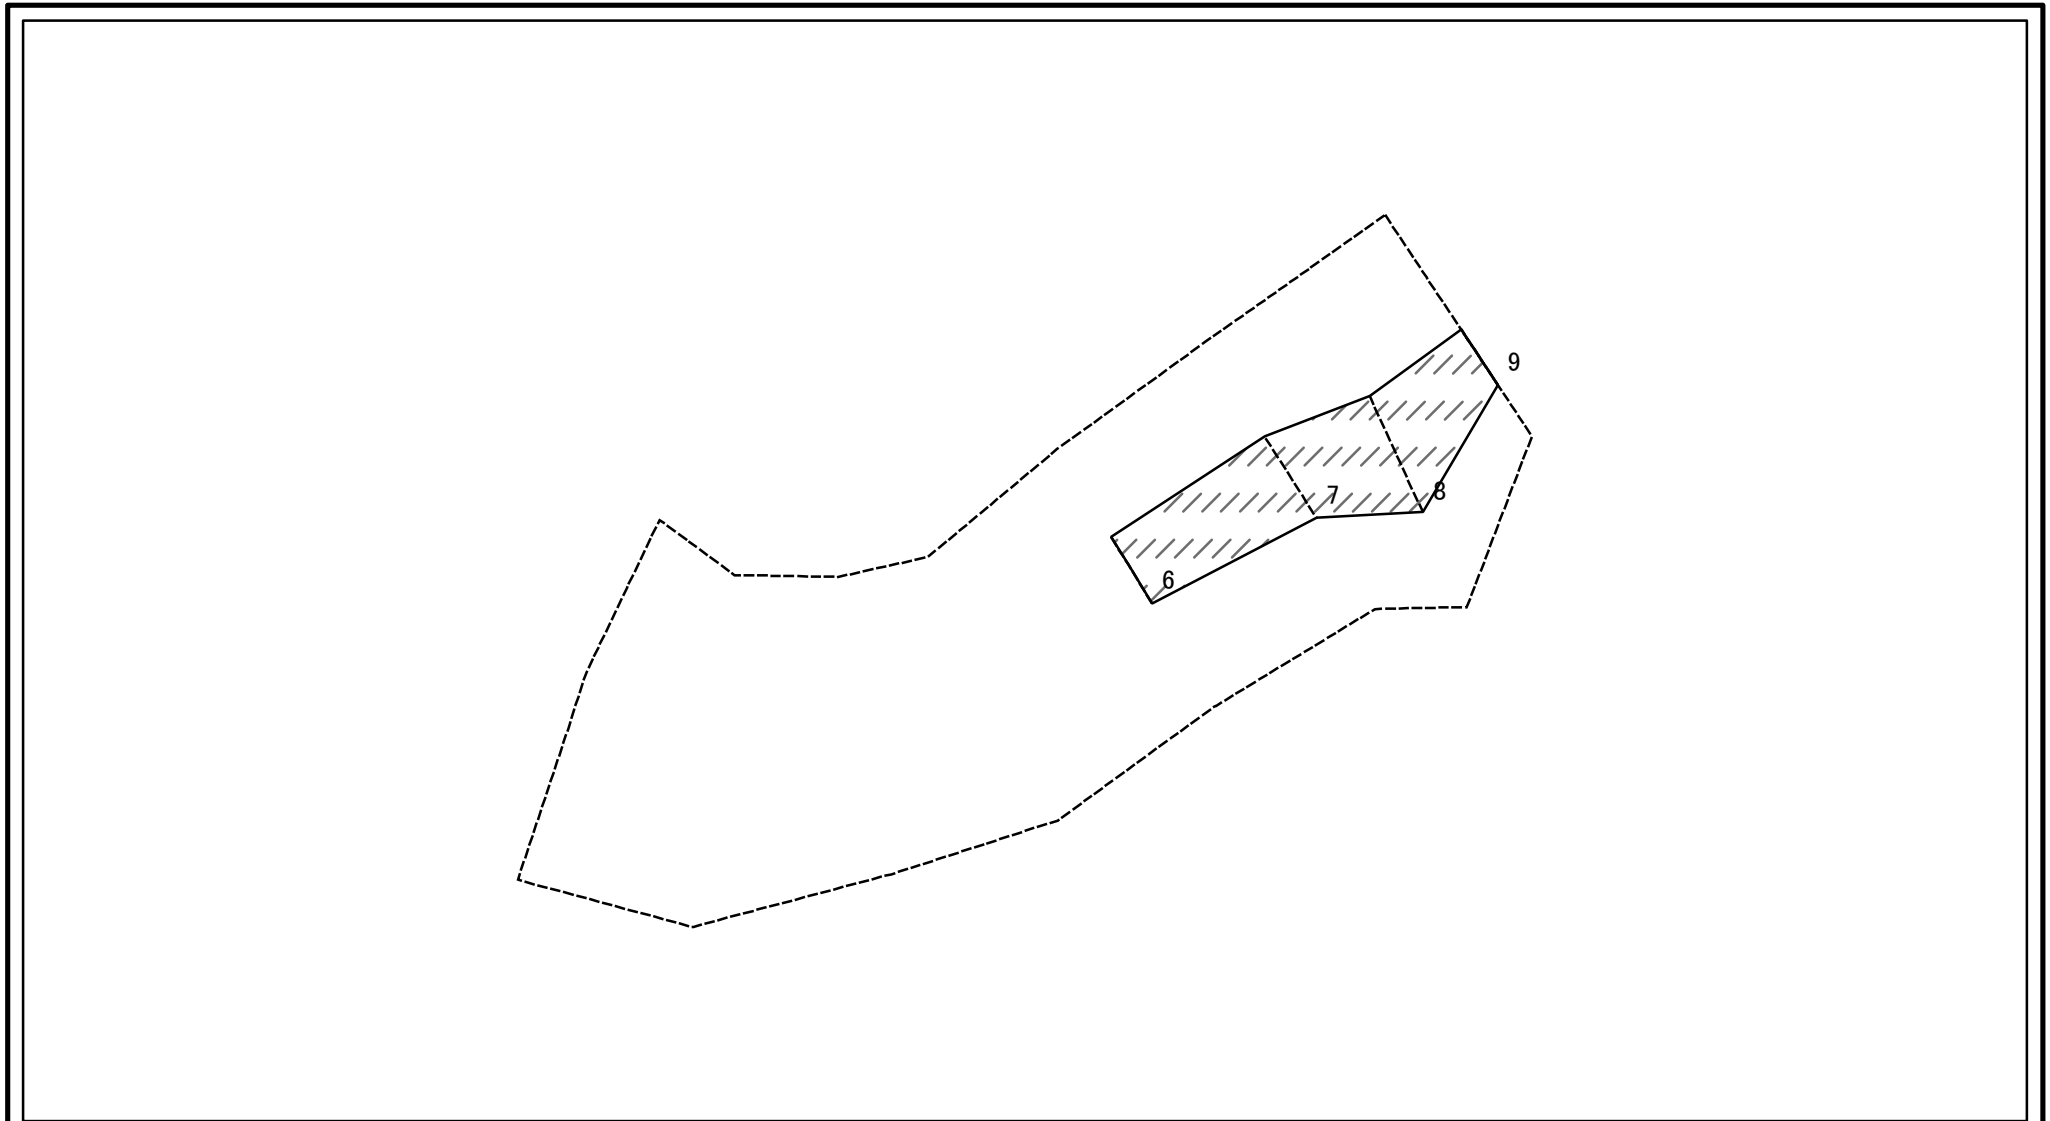
図中の数字は横断測線番号を示す

様式2-2(急) 土砂災害特別警戒区域の区域区分図 (急傾斜地の崩壊に伴う土石等の移動により建築物の地上部に作用すると想定される力)	土砂災害防止法施行令第二条の基準に該当する区域			自然現象の種類 急傾斜地の崩壊 告示番号 告示第743号 告示第744号 告示年月日 平成22年10月22日	箇所番号	I-0074	
	土砂災害防止法施行令第三条の基準に該当する区域	土石等の(移動)高さが1m以下の場合、土石等の移動による力が100kN/mを超える区域			縮尺	箇所名	島田5
		それ以外の区域			1:1,000	所在地	八千代市島田

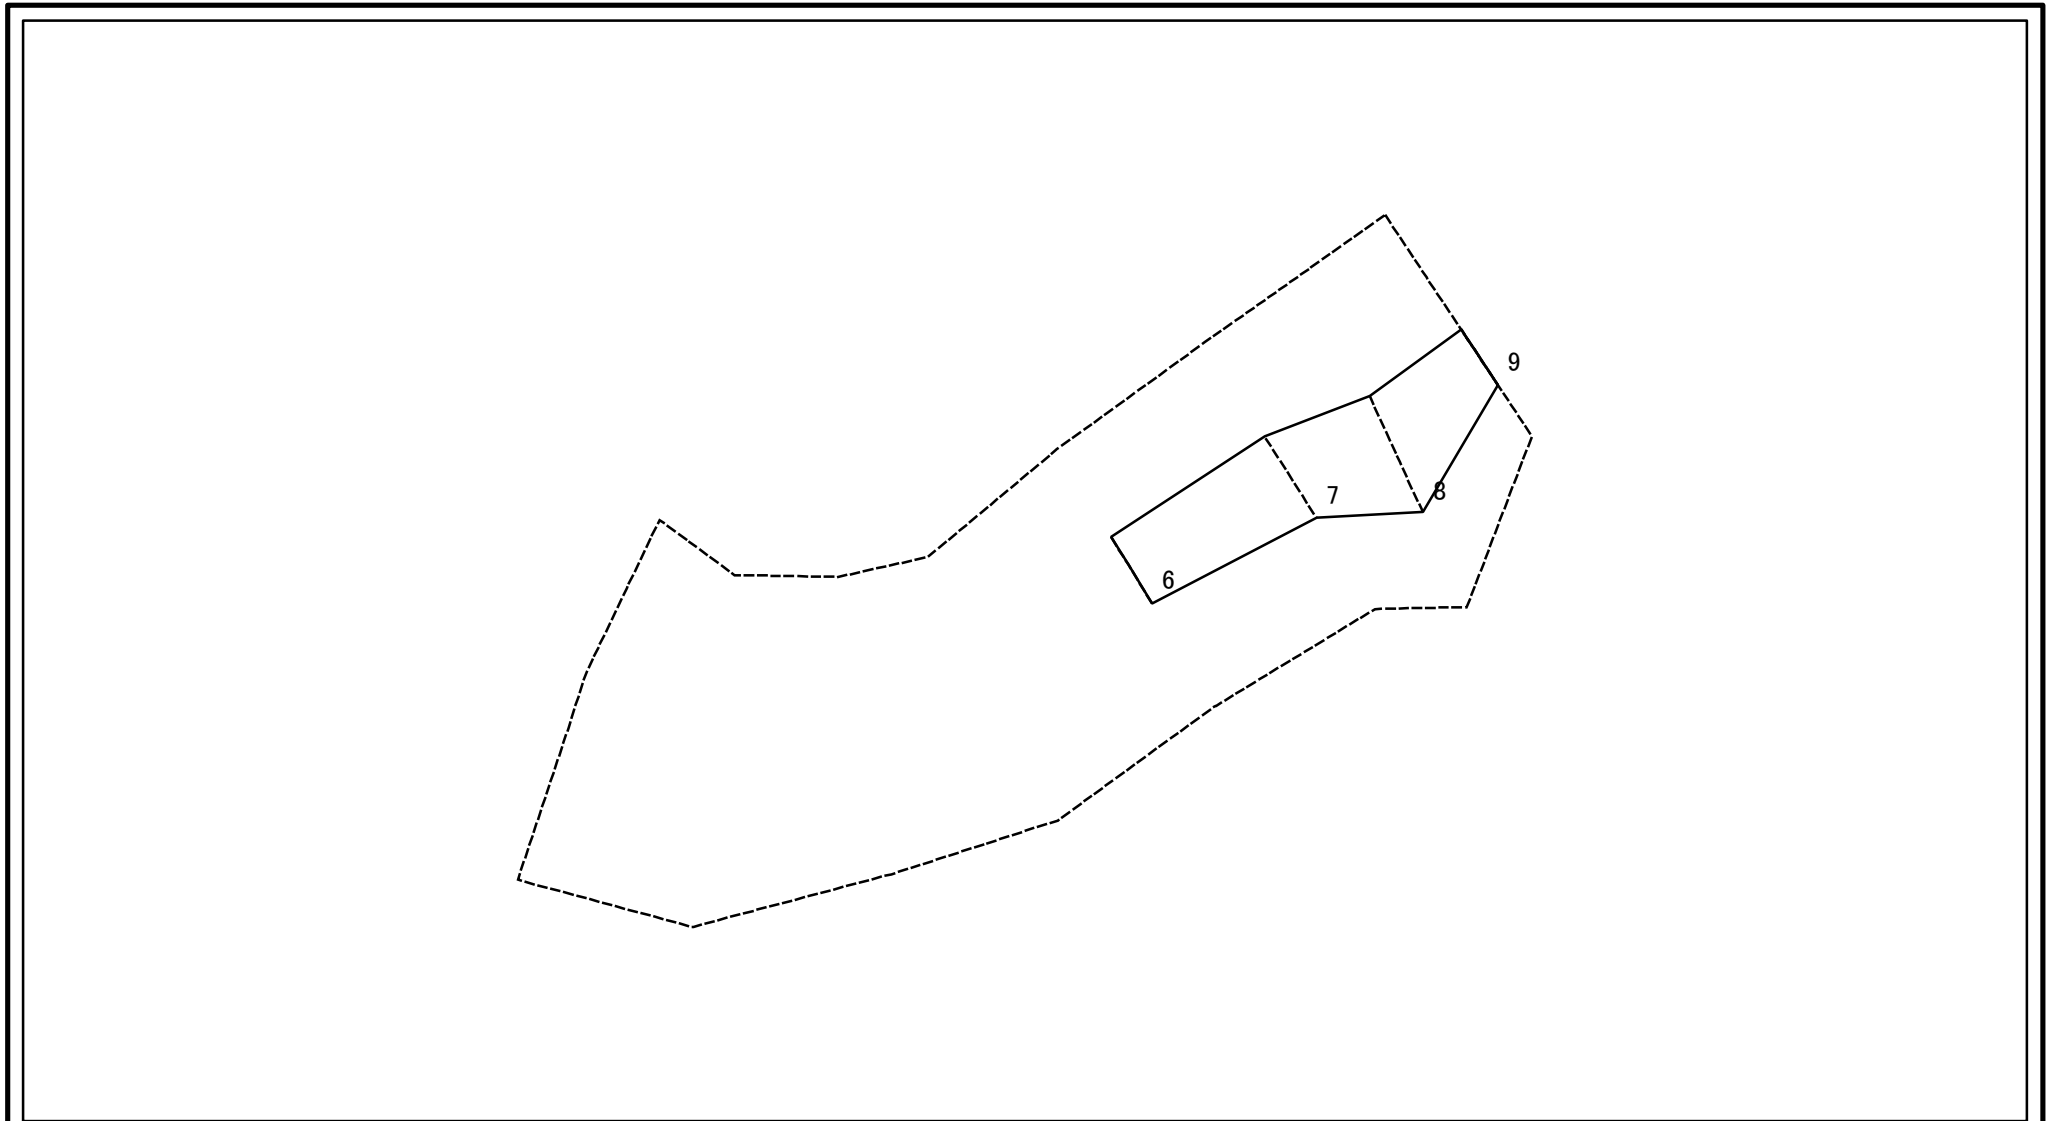
図中の数字は横断測線番号を示す

様式2-3(急) 土砂災害特別警戒区域の区域区分図 (急傾斜地の崩壊に伴う土石等の堆積により 建築物の地上部に作用すると想定される力)	土砂災害防止法施行令第二条の基準に該当する区域			自然現象 の種類 急傾斜地の崩壊	告示番号 告示第743号 告示第744号	箇所番号	I-0074	
	土砂災害防止法 施行令第三条の 基準に該当する 区域	土石等の堆積の高さが3mを超える区域				縮尺 1:1,000	告示年月日	平成22年10月22日
		それ以外の区域		所在地	八千代市島田
