土砂災害警戒区域等の指定の告示に係る図書(様式1)

土砂災害警戒区域・土砂災害特別警戒区域
位置図

| 箇所名 | 水沼21 |
| 所在地 | 長生郡長南町水沼 |

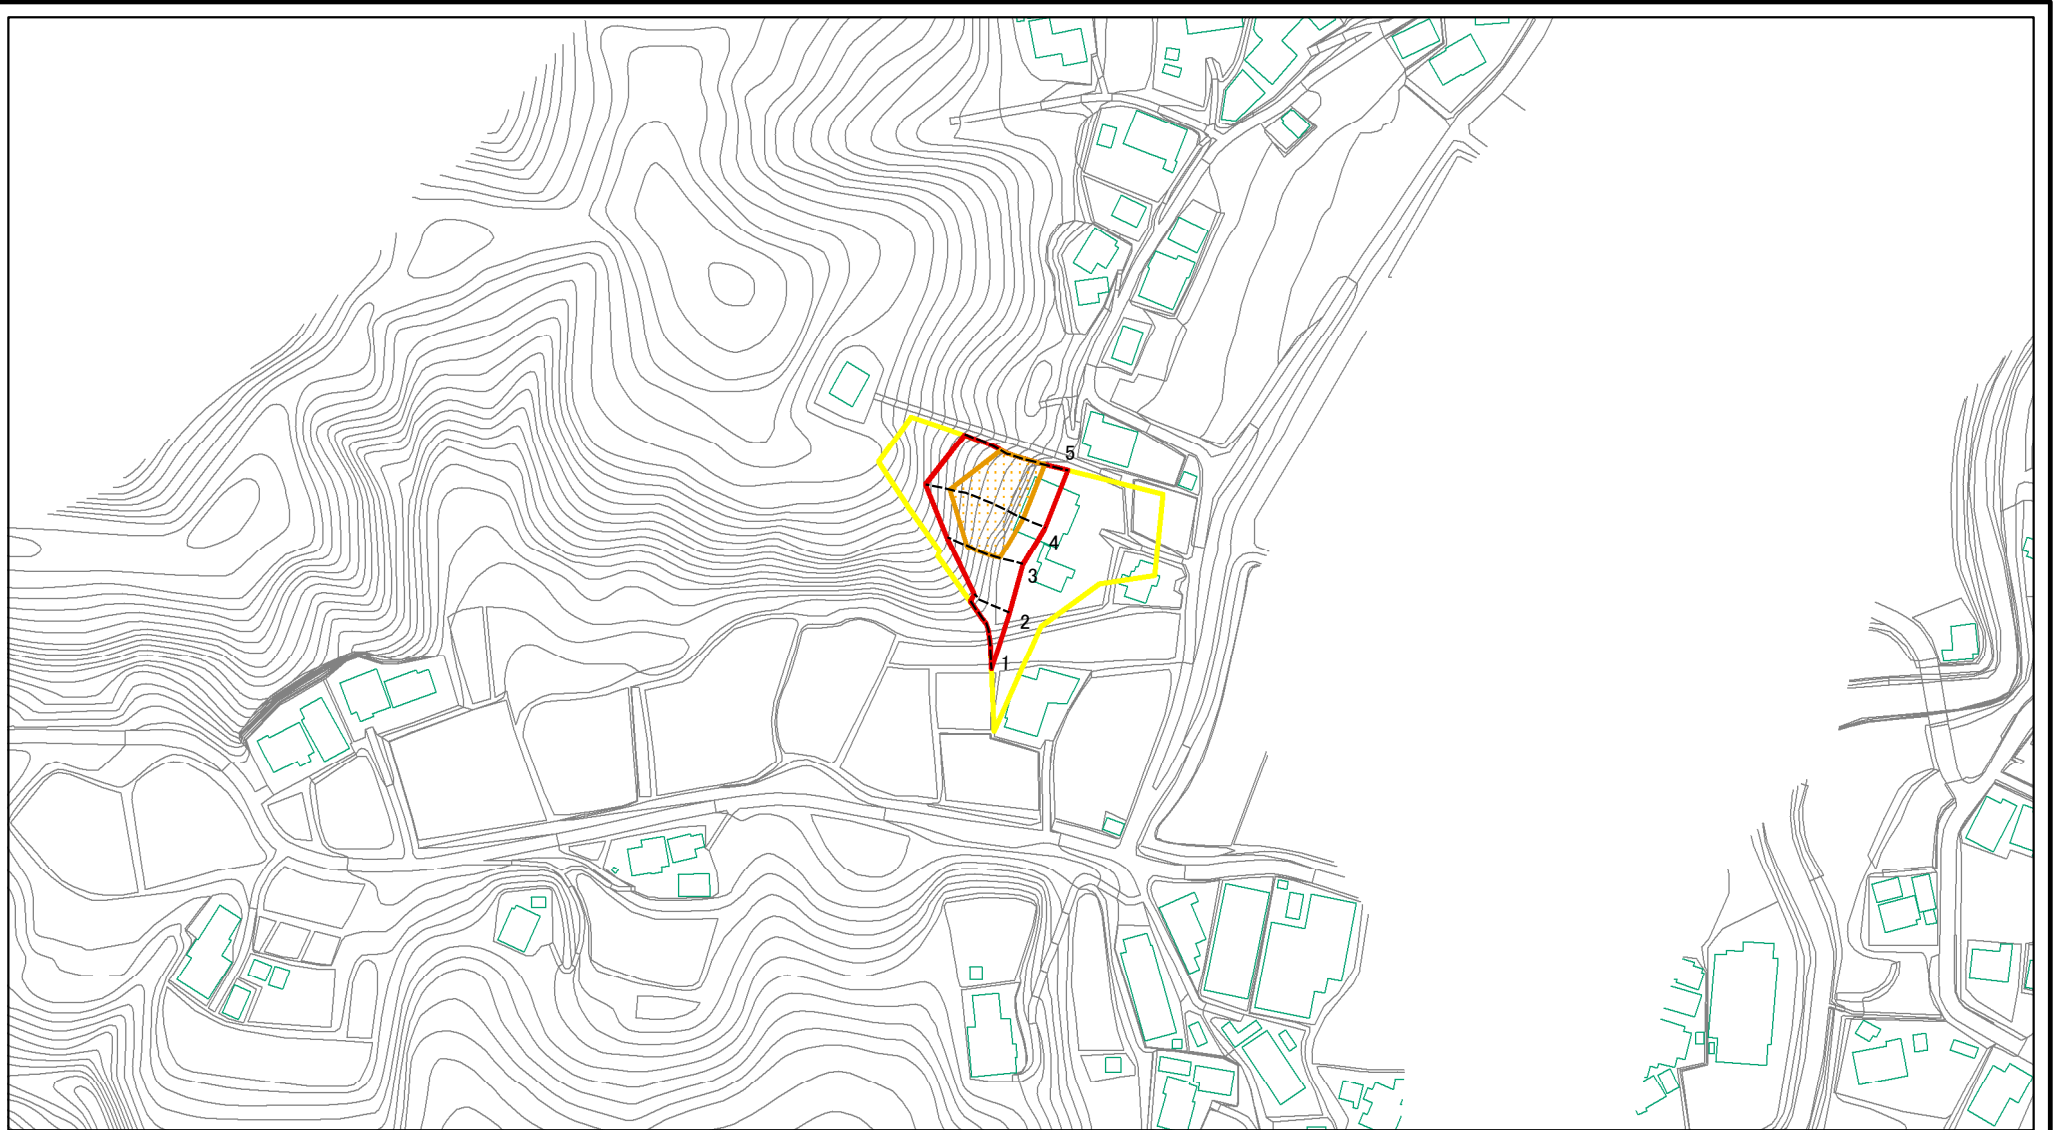
様式-2(急)
土砂災害警戒区域・土砂災害特別警戒区域
区域図(その1)

図中の数字は横断測線番号を示す

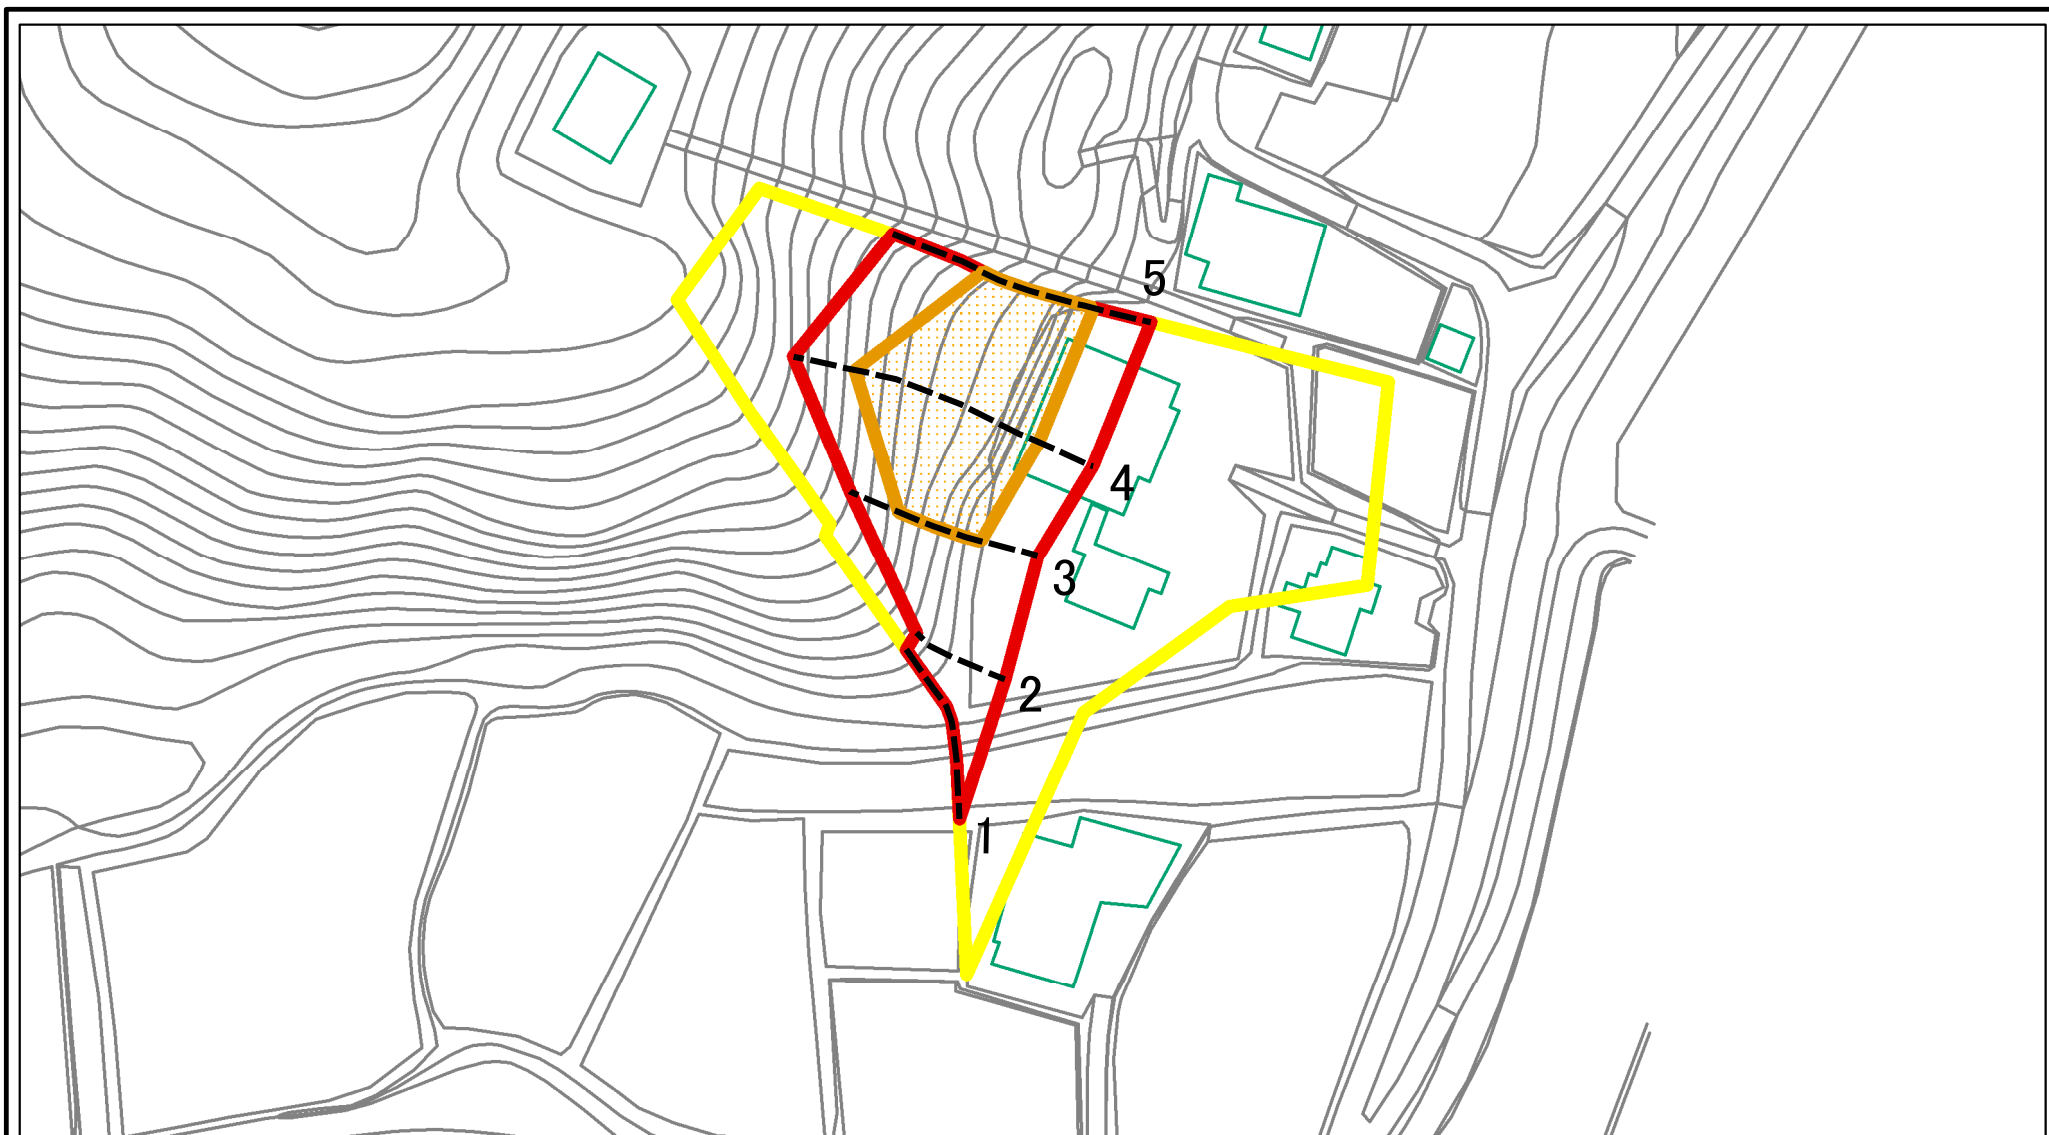
| 様式-2-1(急) 土砂災害警戒区域・土砂災害特別警戒区域 区域図(その2) | 土砂災害防止法施行令第二条の基準に該当する区域 | | N 縮尺 1:1,000 | 自然現象の種類 | 急傾斜地の崩壊 | 箇所番号 | I-120040 |

図中の数字は横断測線番号を示す

| | | 土砂等の(移動)高さが1m以下の場合、土砂等の移動による力が100kN/mを超える区域 | | 告示年月日 | 令和2年3月23日 | 所在地 | 長生郡長南町水沼 |
| | | 土砂等の堆積の高さが3mを超える区域 | | | | | |

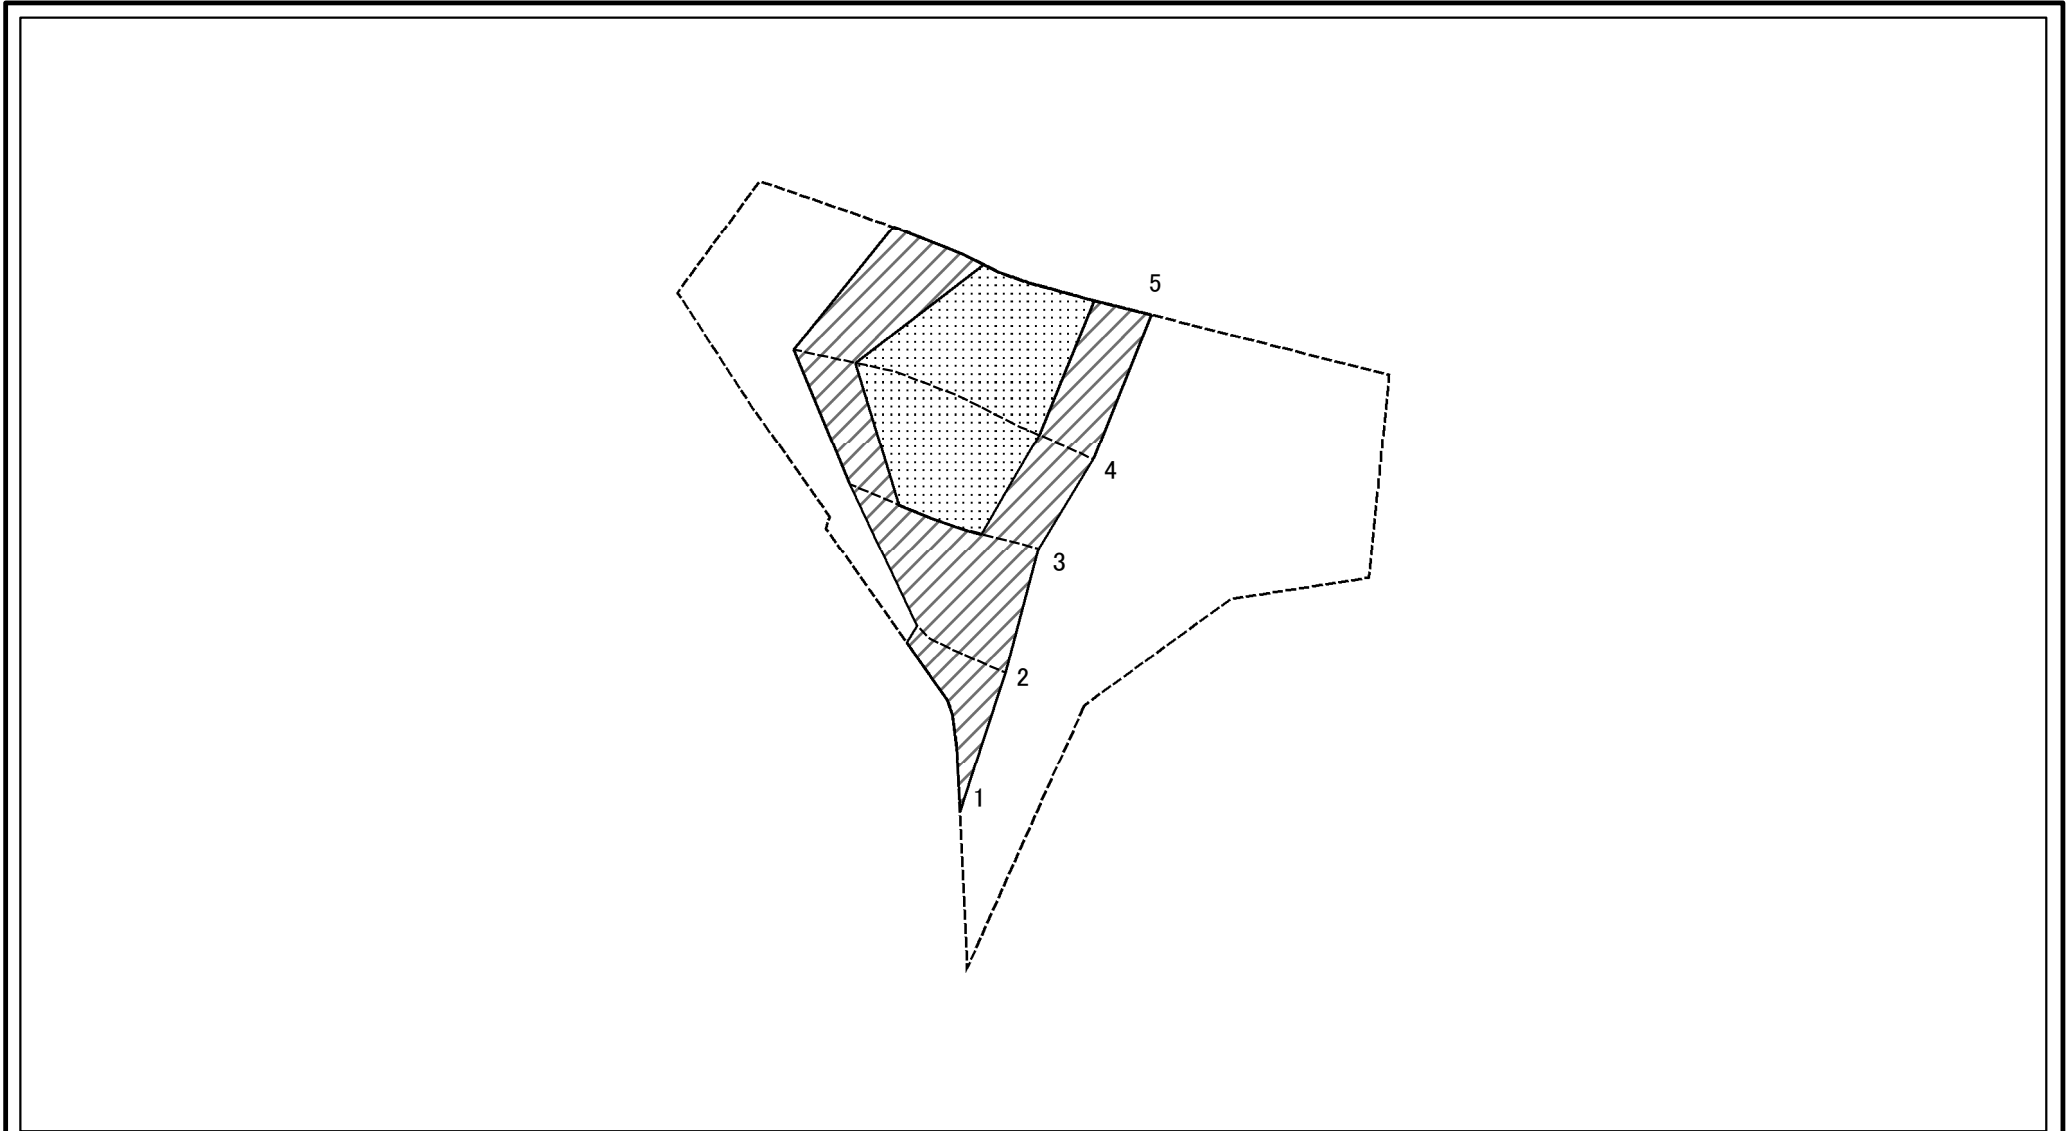
| 様式-2-2(急) 土砂災害特別警戒区域の区域区分図 (急傾斜地の崩壊に伴う土石等の移動により建築物の地上部に作用すると想定される力) | 土砂災害防止法施行令第二条の基準に該当する区域 | | N 縮尺 1:1,000 | 自然現象の種類 | 急傾斜地の崩壊 | 箇所番号 | I-120040 | |

図中の数字は横断測線番号を示す

| | 土砂災害防止法施行令第三条の基準に該当する区域 | 土石等の(移動)高さが1m以下の場合、 土石等の移動による力が100kN/mを超える区域 | | | 告示番号 | 千葉県告示第149号 千葉県告示第150号 | 箇所名 | 水沼21 |

| 横断測線の区間 | 土石等の移動により建築物の地上部に作用すると想定される力 | | | | 土石等の堆積により建築物の地上部に作用すると想定される力 | | | | 横断測線の区間 | 土石等の移動により建築物の地上部に作用すると想定される力 | | | | 土石等の堆積により建築物の地上部に作用すると想定される力 | | | |
|---|---|---|---|---|---|---|---|---|---|---|---|---|---|---|---|---|---|
| 1 ~ 2 | - | - | 100.00 | 1.00 | - | - | 10.47 | 1.96 | ~ | | | | | | | | |
| 2 ~ 3 | - | - | 100.00 | 1.00 | - | - | 12.67 | 2.37 | ~ | | | | | | | | |
| 3 ~ 4 | 142.86 | 1.00 | 100.00 | 1.00 | - | - | 15.43 | 2.88 | ~ | | | | | | | | |
| 4 ~ 5 | 142.86 | 1.00 | 100.00 | 1.00 | - | - | 15.43 | 2.88 | ~ | | | | | | | | |

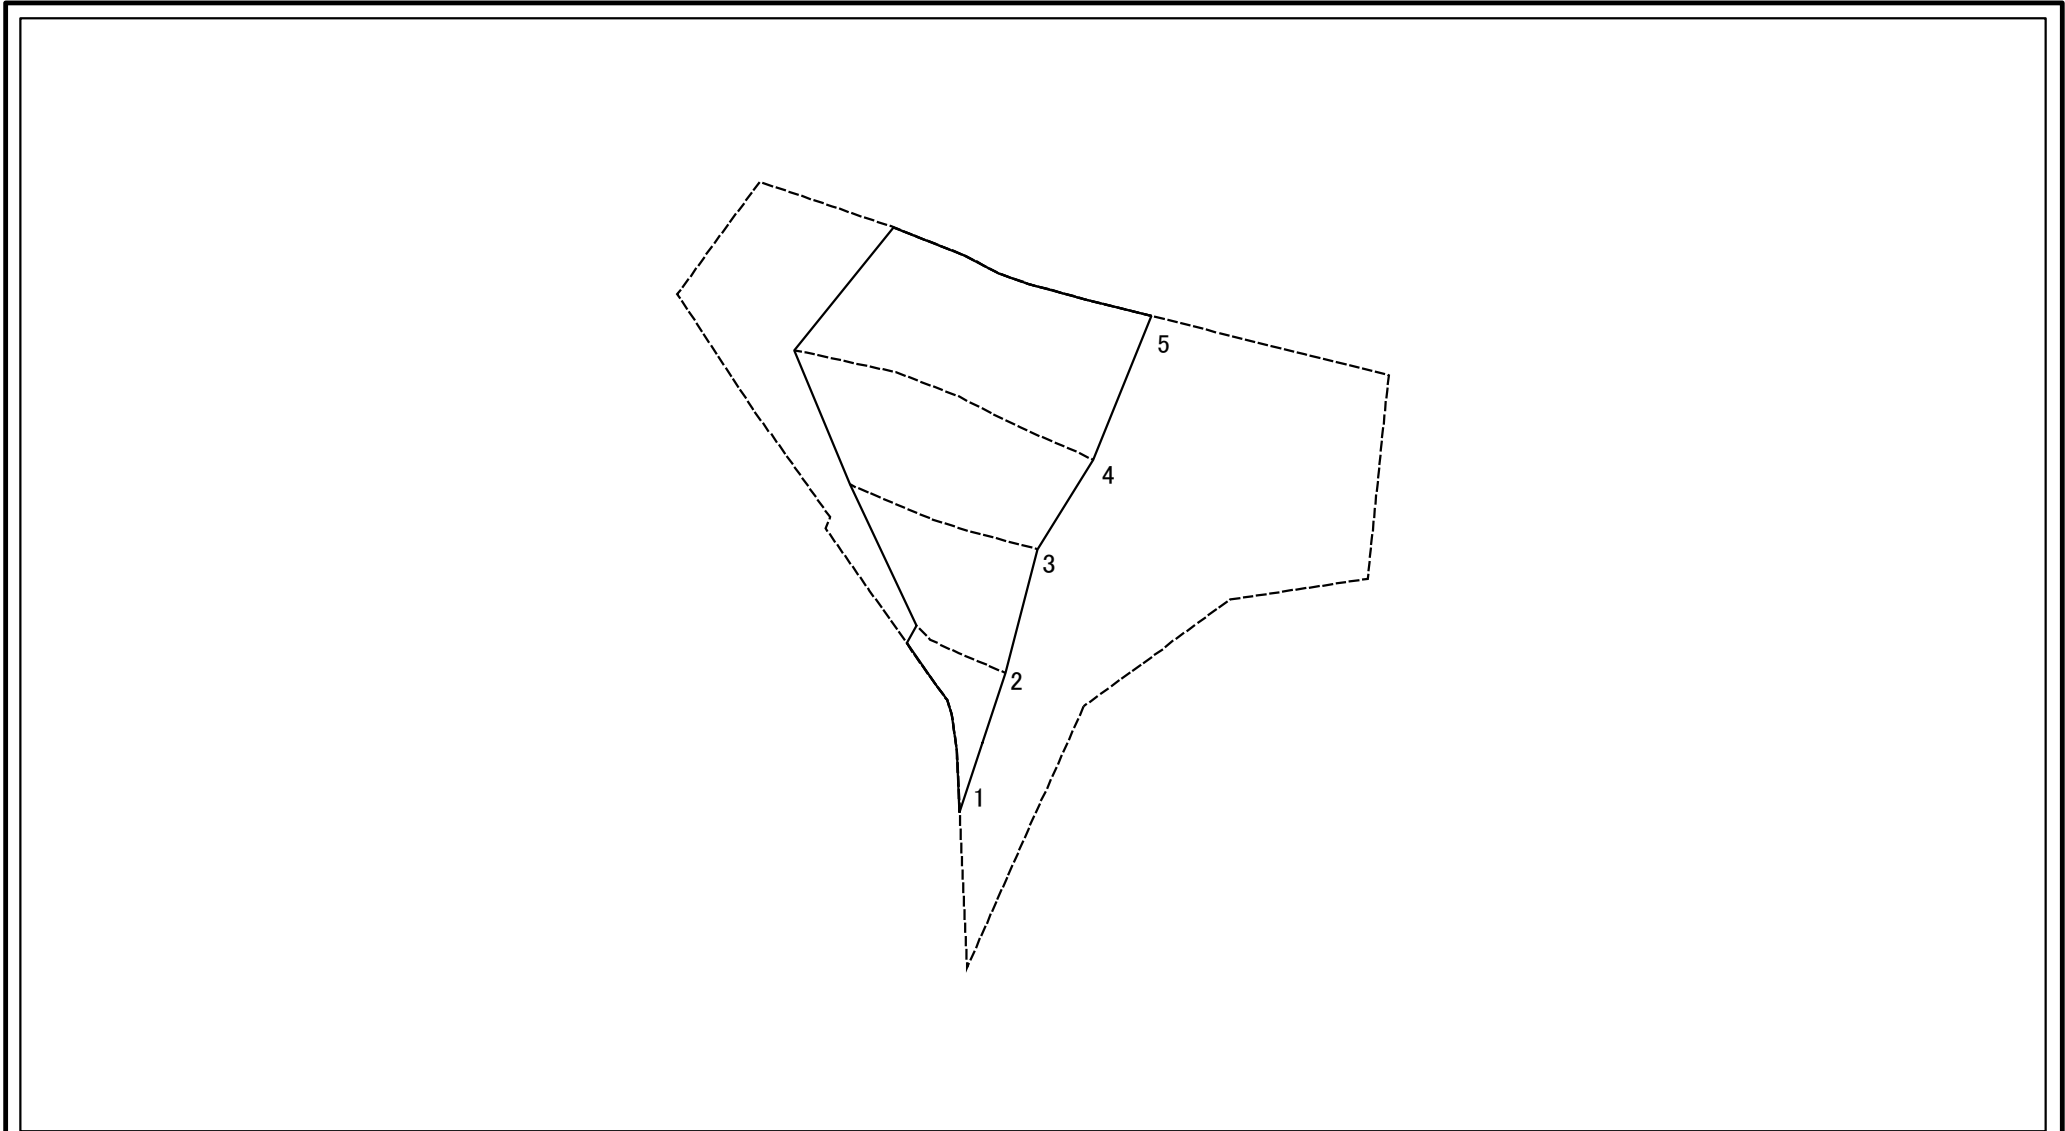
| 様式-2-3(急) 土砂災害特別警戒区域の区域区分図 (急傾斜地の崩壊に伴う土石等の堆積により建築物の地上部に作用すると想定される力) | 土砂災害防止法施行令第二条の基準に該当する区域 | | | N 縮尺 1:1,000 | 自然現象の種類 | 急傾斜地の崩壊 | 箇所番号 | I-120040 |

図中の数字は横断測線番号を示す

| | 土砂災害防止法施行令第三条の基準に該当する区域 | 土石等の堆積の高さが3mを超える区域 | | | 告示番号 | 千葉県告示第149号 千葉県告示第150号 | 箇所名 | 水沼21 |
