# 土砂災害警戒区域等の指定の告示に係る図書(その1)

様式-1(急)  
土砂災害警戒区域・土砂災害特別警戒区域  
位置図

I-1127

谷田

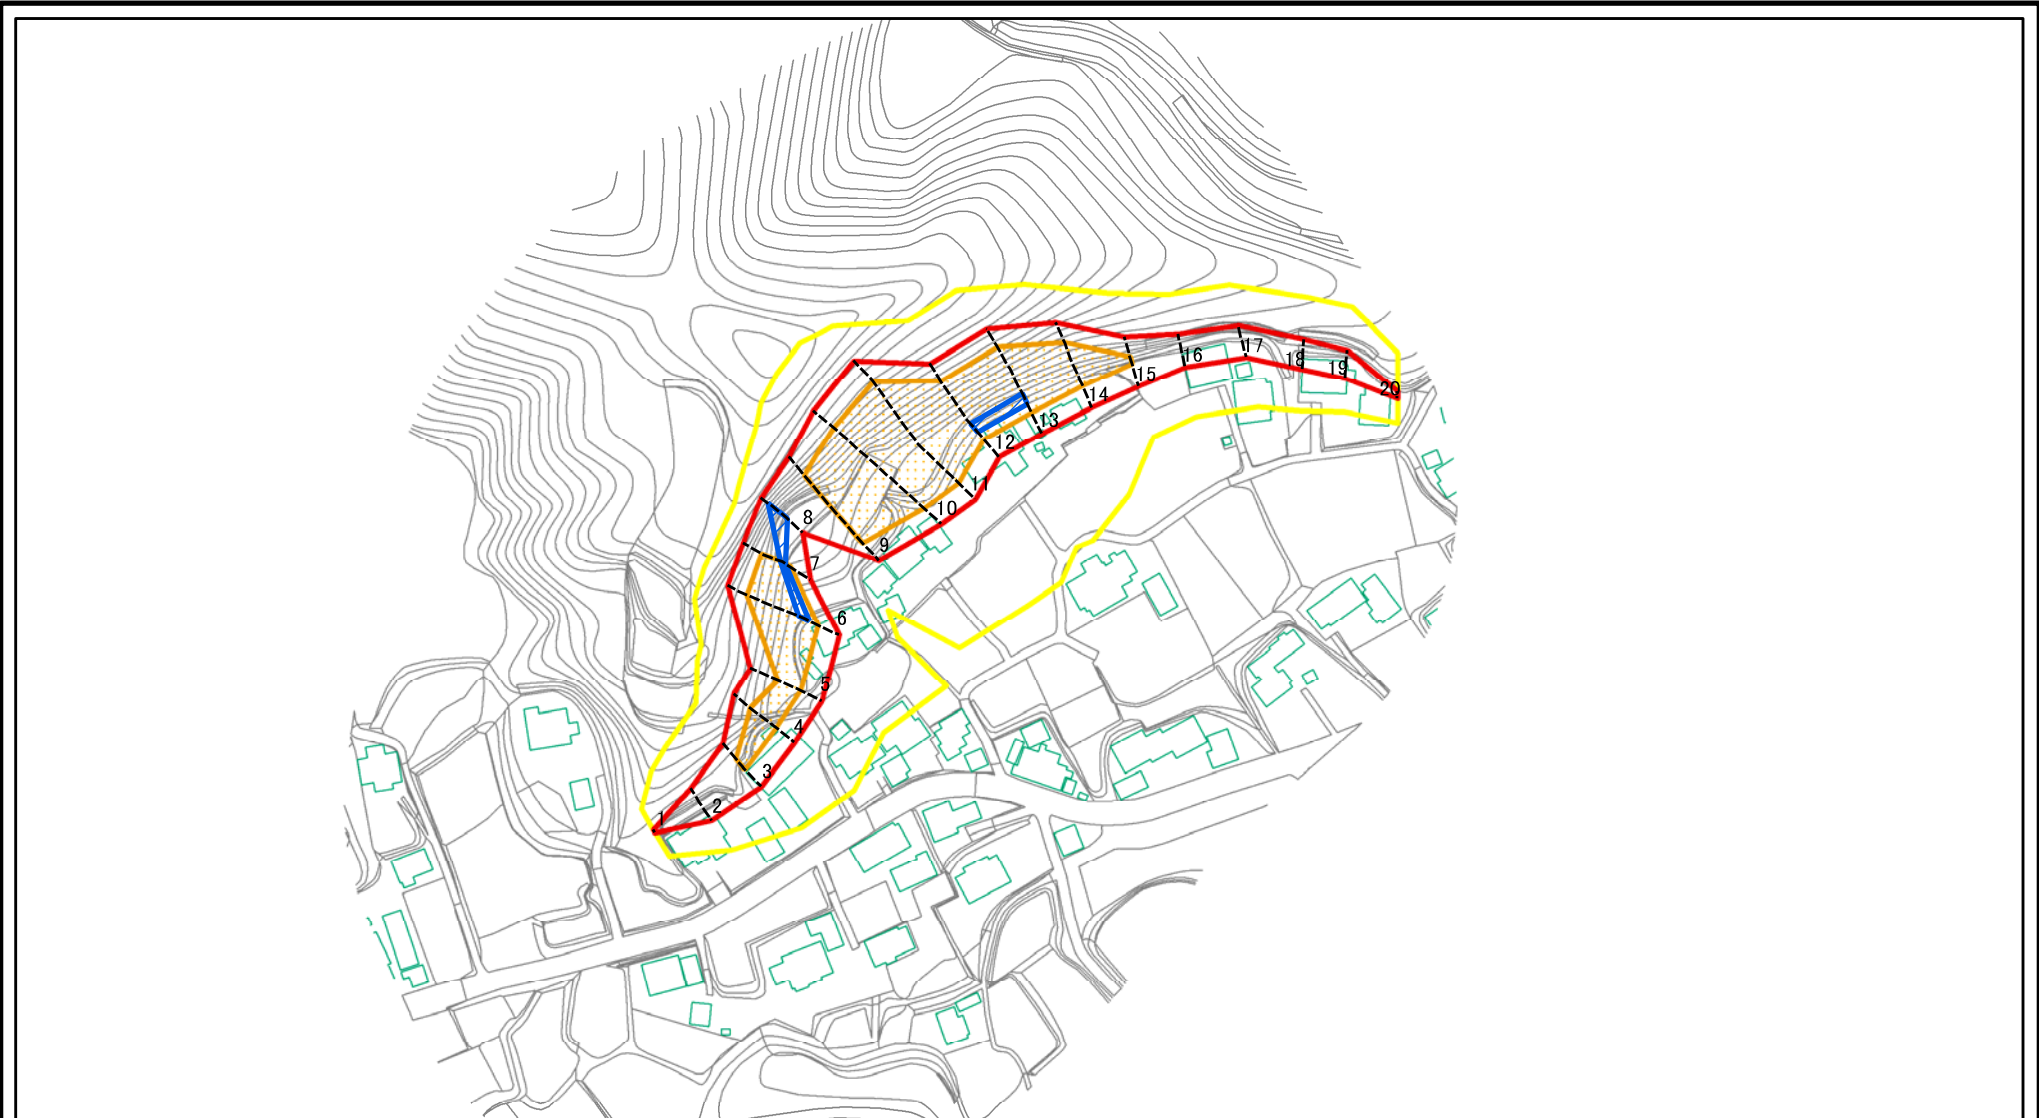
様式-2(急)

図中の数字は横断測線番号を示す

土砂災害警戒区域・土砂災害特別警戒区域  
区域図(その1)

土砂災害防止法施行令第二条の基準に該当する区域

土砂災害防止法  
施行令第三条の  
基準に該当する  
区域

土石等の(移動)高さが1m以下の場合、  
土石等の移動による力が100kN/mを超える区域

土石等の堆積の高さが3mを超える区域

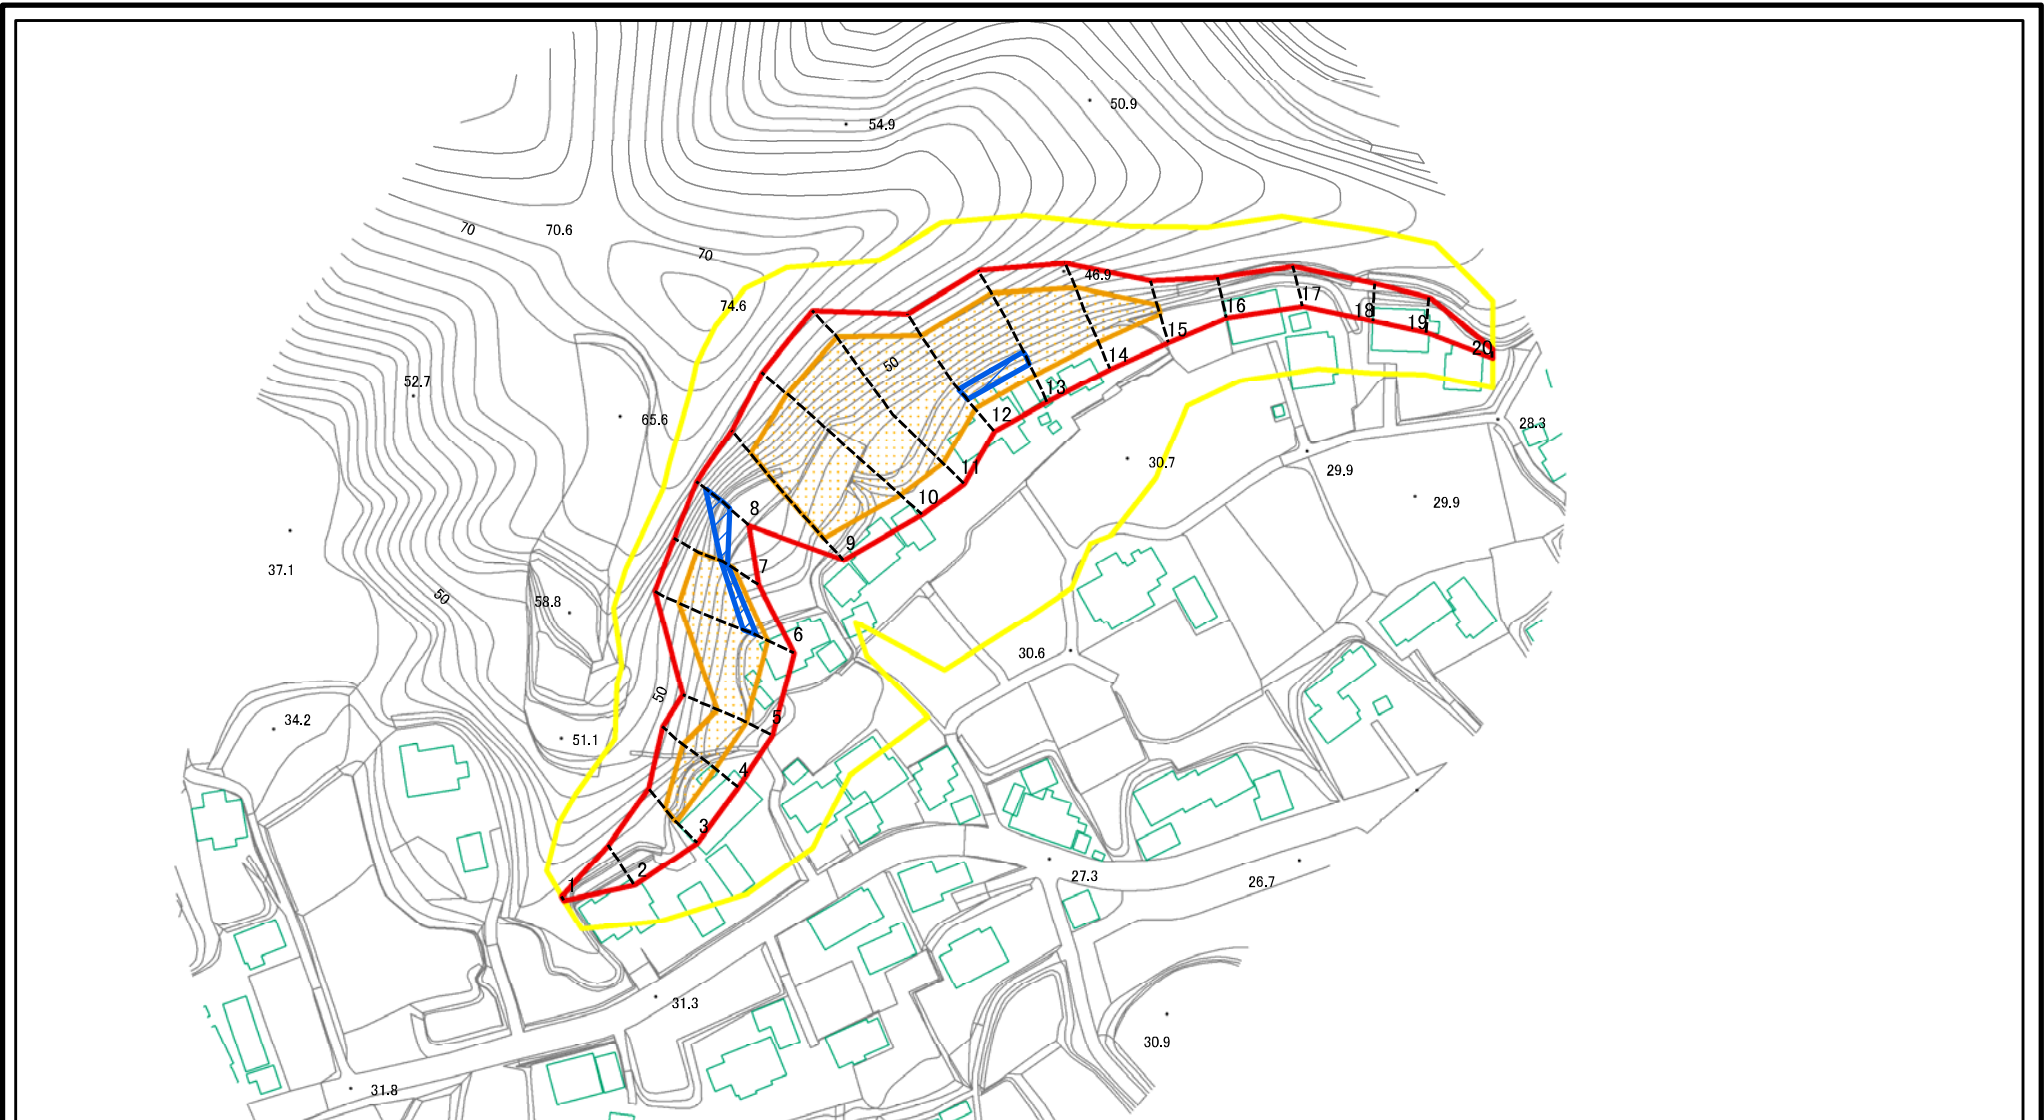
様式-2-1(急)

図中の数字は横断測線番号を示す

土砂災害警戒区域・土砂災害特別警戒区域  
区域図(その2)

土砂災害防止法施行令第二条の基準に該当する区域	
土砂災害防止法施行令第三条の基準に該当する区域	
土砂等の(移動)高さが1m以下の場合、土砂等の移動による力が100kN/mを超える区域	
土砂等の堆積の高さが3mを超える区域	
それ以外の区域

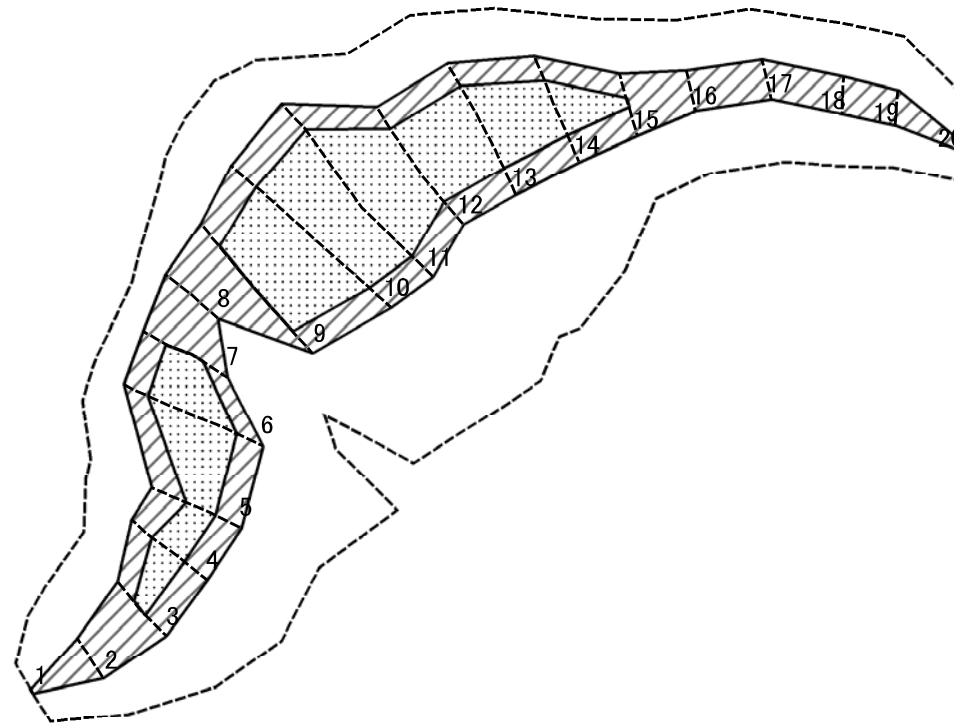
図中の数字は横断測線番号を示す

様式-2-2(急)  
土砂災害特別警戒区域の区域区分図  
(急傾斜地の崩壊に伴う土石等の移動により  
建築物の地上部に作用すると想定される力)

土砂災害防止法施行令第二条の基準に該当する区域	
土砂災害防止法施行令第三条の基準に該当する区域	
それ以外の区域

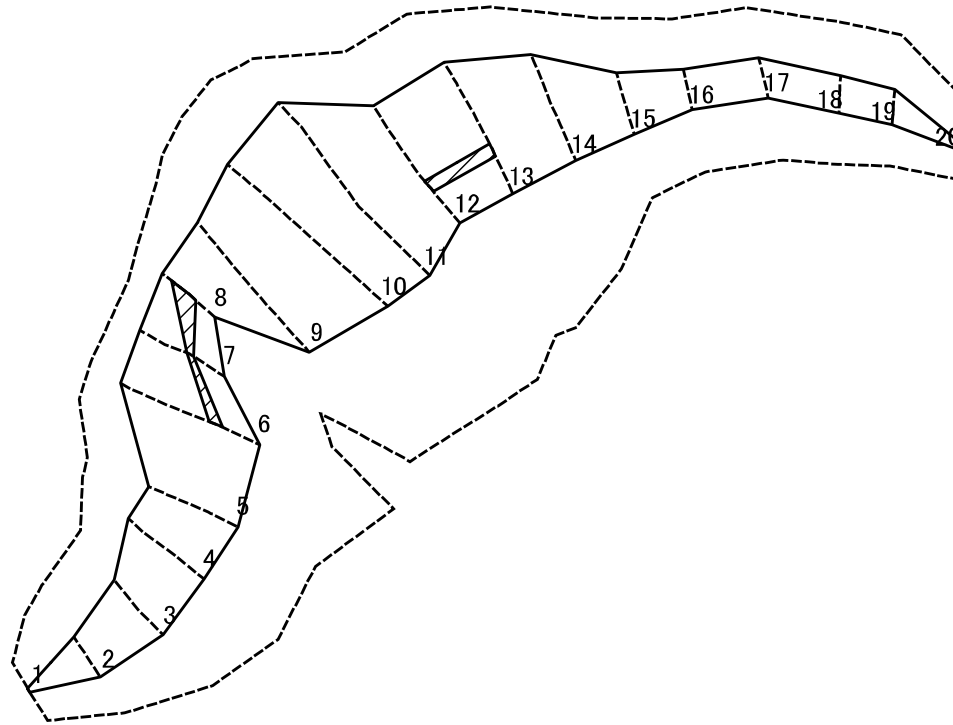
図中の数字は横断測線番号を示す

様式-2-3(急)  
土砂災害特別警戒区域の区域区分図  
(急傾斜地の崩壊に伴う土石等の堆積により  
建築物の地上部に作用すると想定される力)

土砂災害防止法施行令第二条の基準に該当する区域	
土砂災害防止法施行令第三条の基準に該当する区域	
それ以外の区域
