土砂災害警戒区域等の指定の告示に係る図書(様式1)

自然現象の種類	急傾斜地の崩壊
箇所番号	Ⅱ-122K2349
箇所名	大原118
所在地	いすみ市大原

様式2(急) 土砂災害警戒区域・土砂災害特別警戒区域 区域図(その1)	土砂災害防止法施行令第二条の基準に該当する区域		N 縮尺 1:2,500	自然現象の種類	急傾斜地の崩壊	箇所番号	II-122K2349
	土砂災害防止法施行令第三条の基準に該当する区域			告示番号		箇所名	大原118
	それ以外の区域			告示年月日		所在地	いすみ市大原

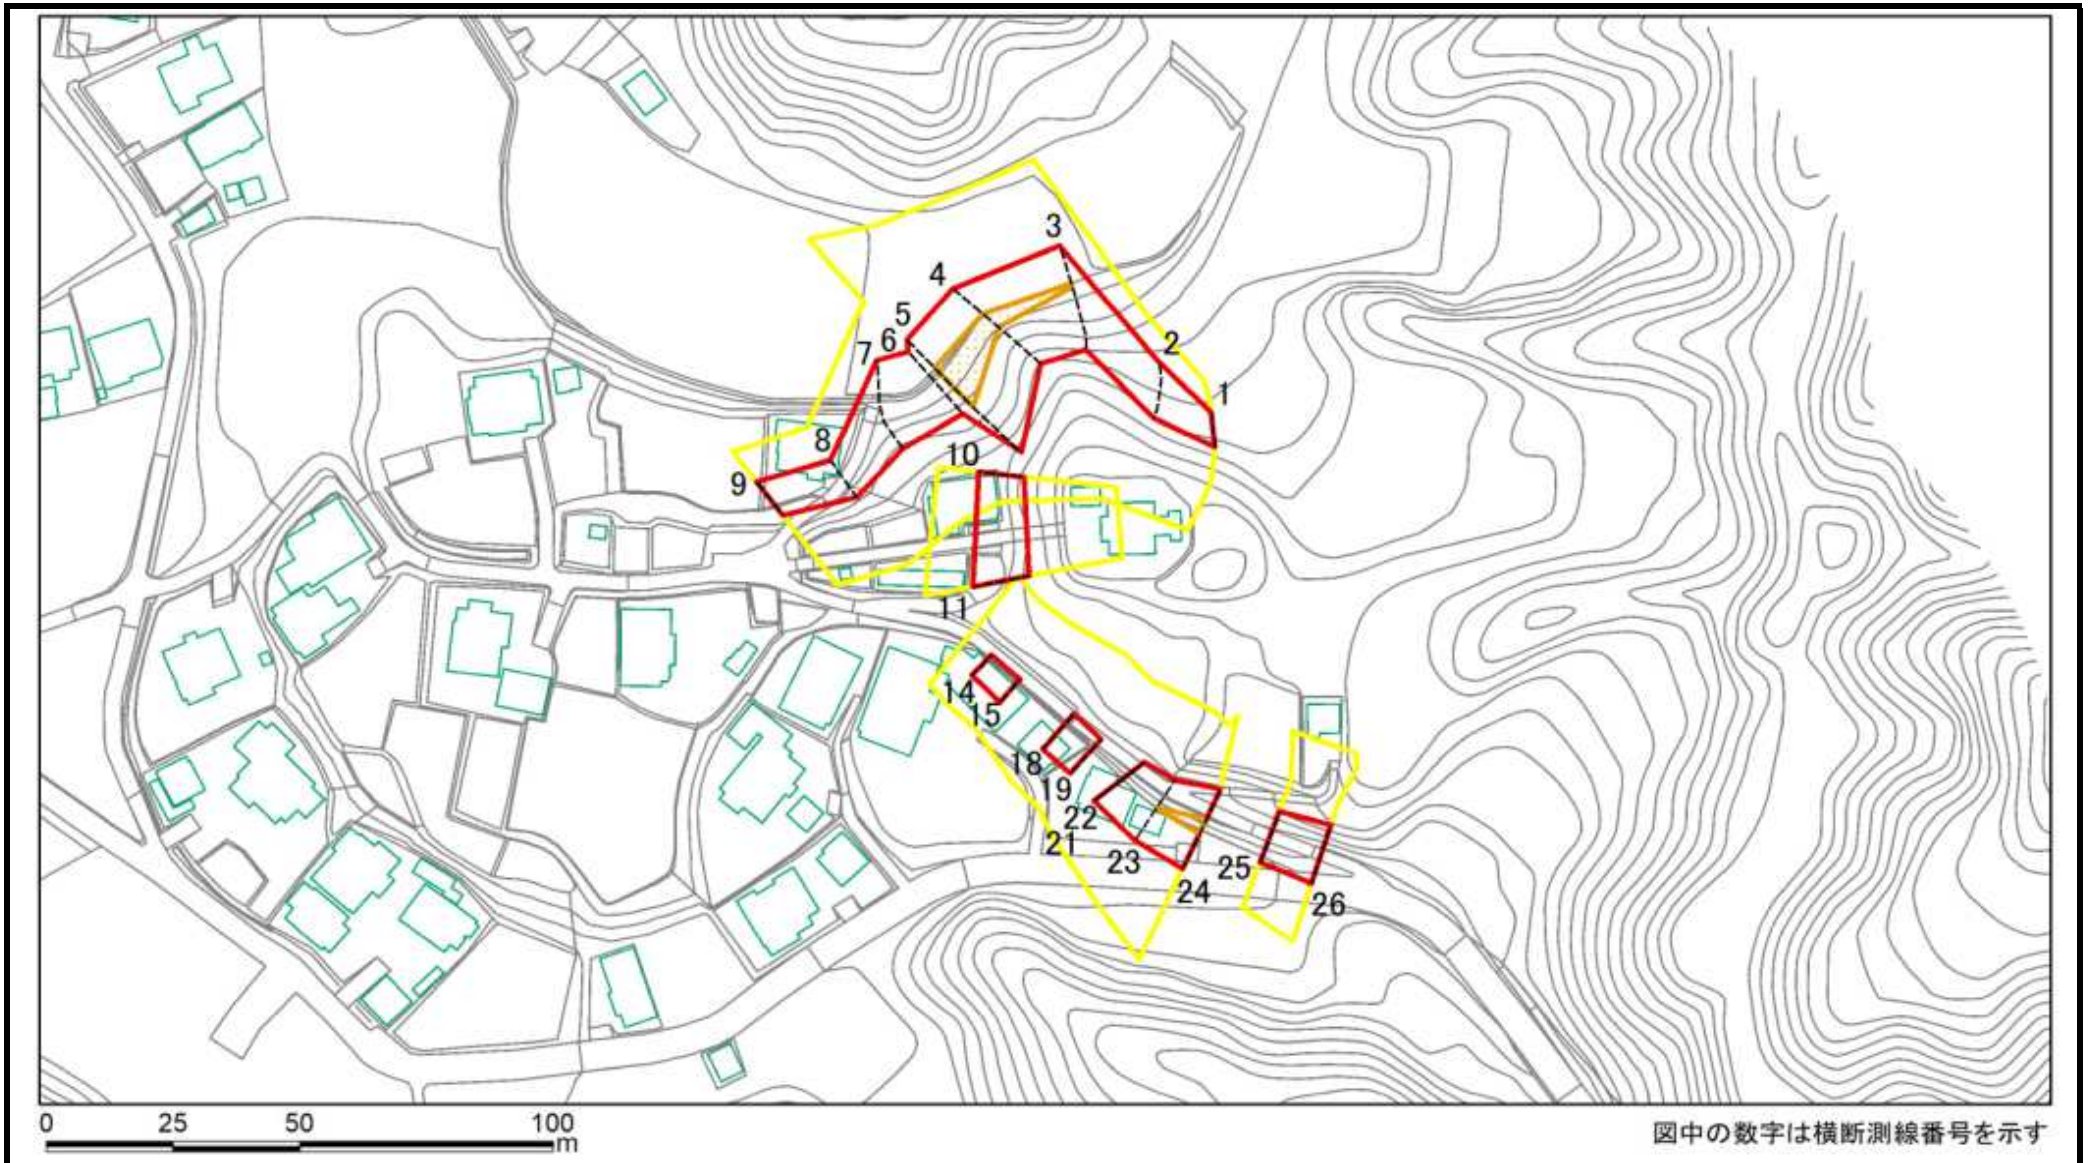
様式2(急) 土砂災害警戒区域・土砂災害特別警戒区域 区域図(参考図)	土砂災害防止法施行令第二条の基準に該当する区域		N 縮尺 1:1,500	自然現象の種類	急傾斜地の崩壊	箇所番号	II-122K2349
	土砂災害防止法施行令第三条の基準に該当する区域			告示番号		箇所名	大原118
	土砂等の(移動)高さが1m以下の場合、土砂等の移動による力が100kN/m ² を超える区域			告示年月日		所在地	いすみ市大原
	土砂等の堆積の高さが3mを超える区域						
	それ以外の区域

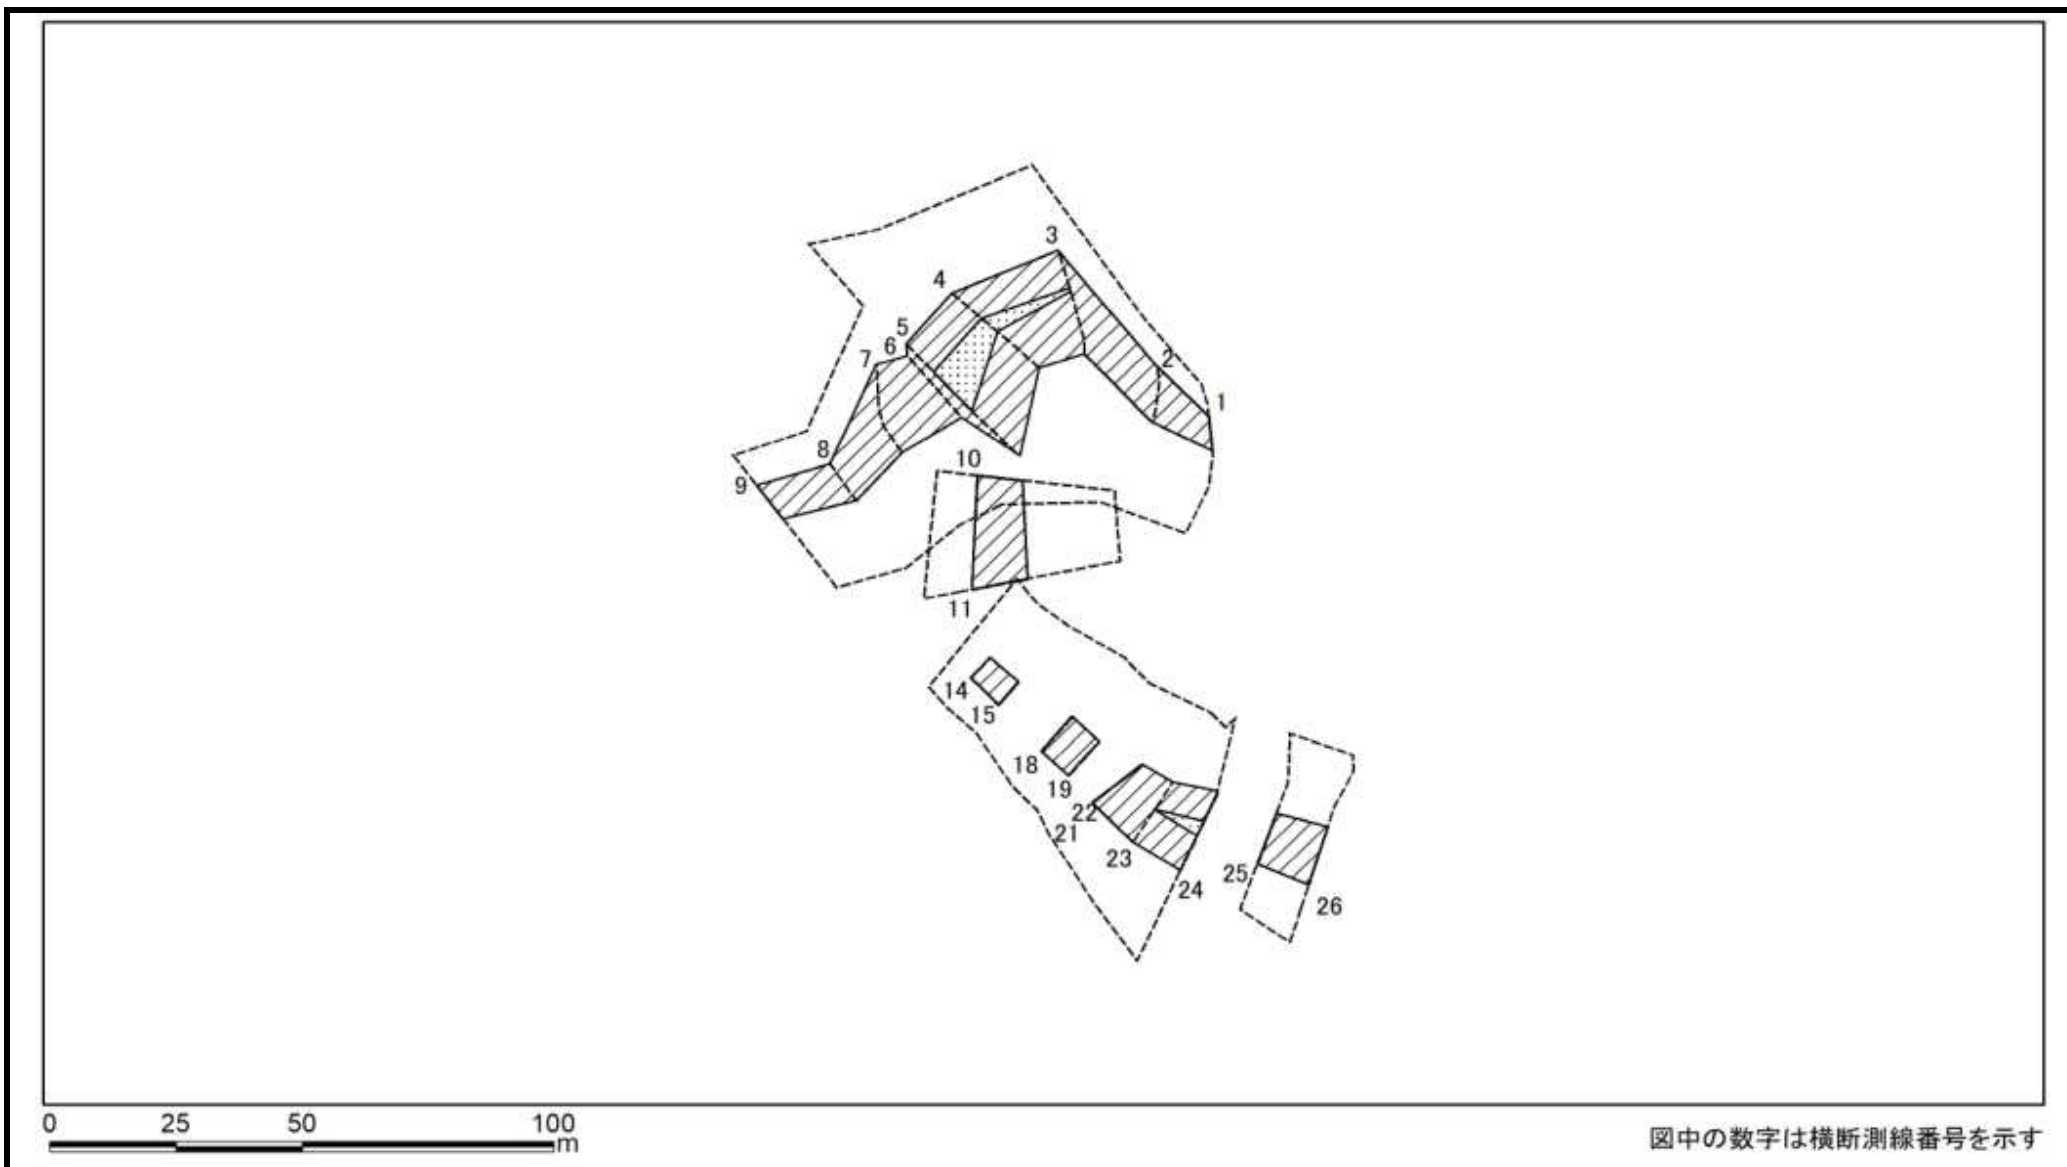
様式2-1(急) 土砂災害特別警戒区域の区域区分図 (急傾斜地の崩壊に伴う土石などの移動により建築物の地上部に作用すると想定される力) <カ区分:移動>	土砂災害防止法施行令第二条の基準に該当する区域		N 縮尺 1:1,500	自然現象の種類	急傾斜地の崩壊	箇所番号	II-122K2349
	土砂災害防止法施行令第三条の基準に該当する区域	土石等の(移動)高さが1m以下の場合、 土石等の移動による力が100kN/m ² を超える区域		告示番号		箇所名	大原118
	それ以外の区域			告示年月日		所在地	いすみ市大原

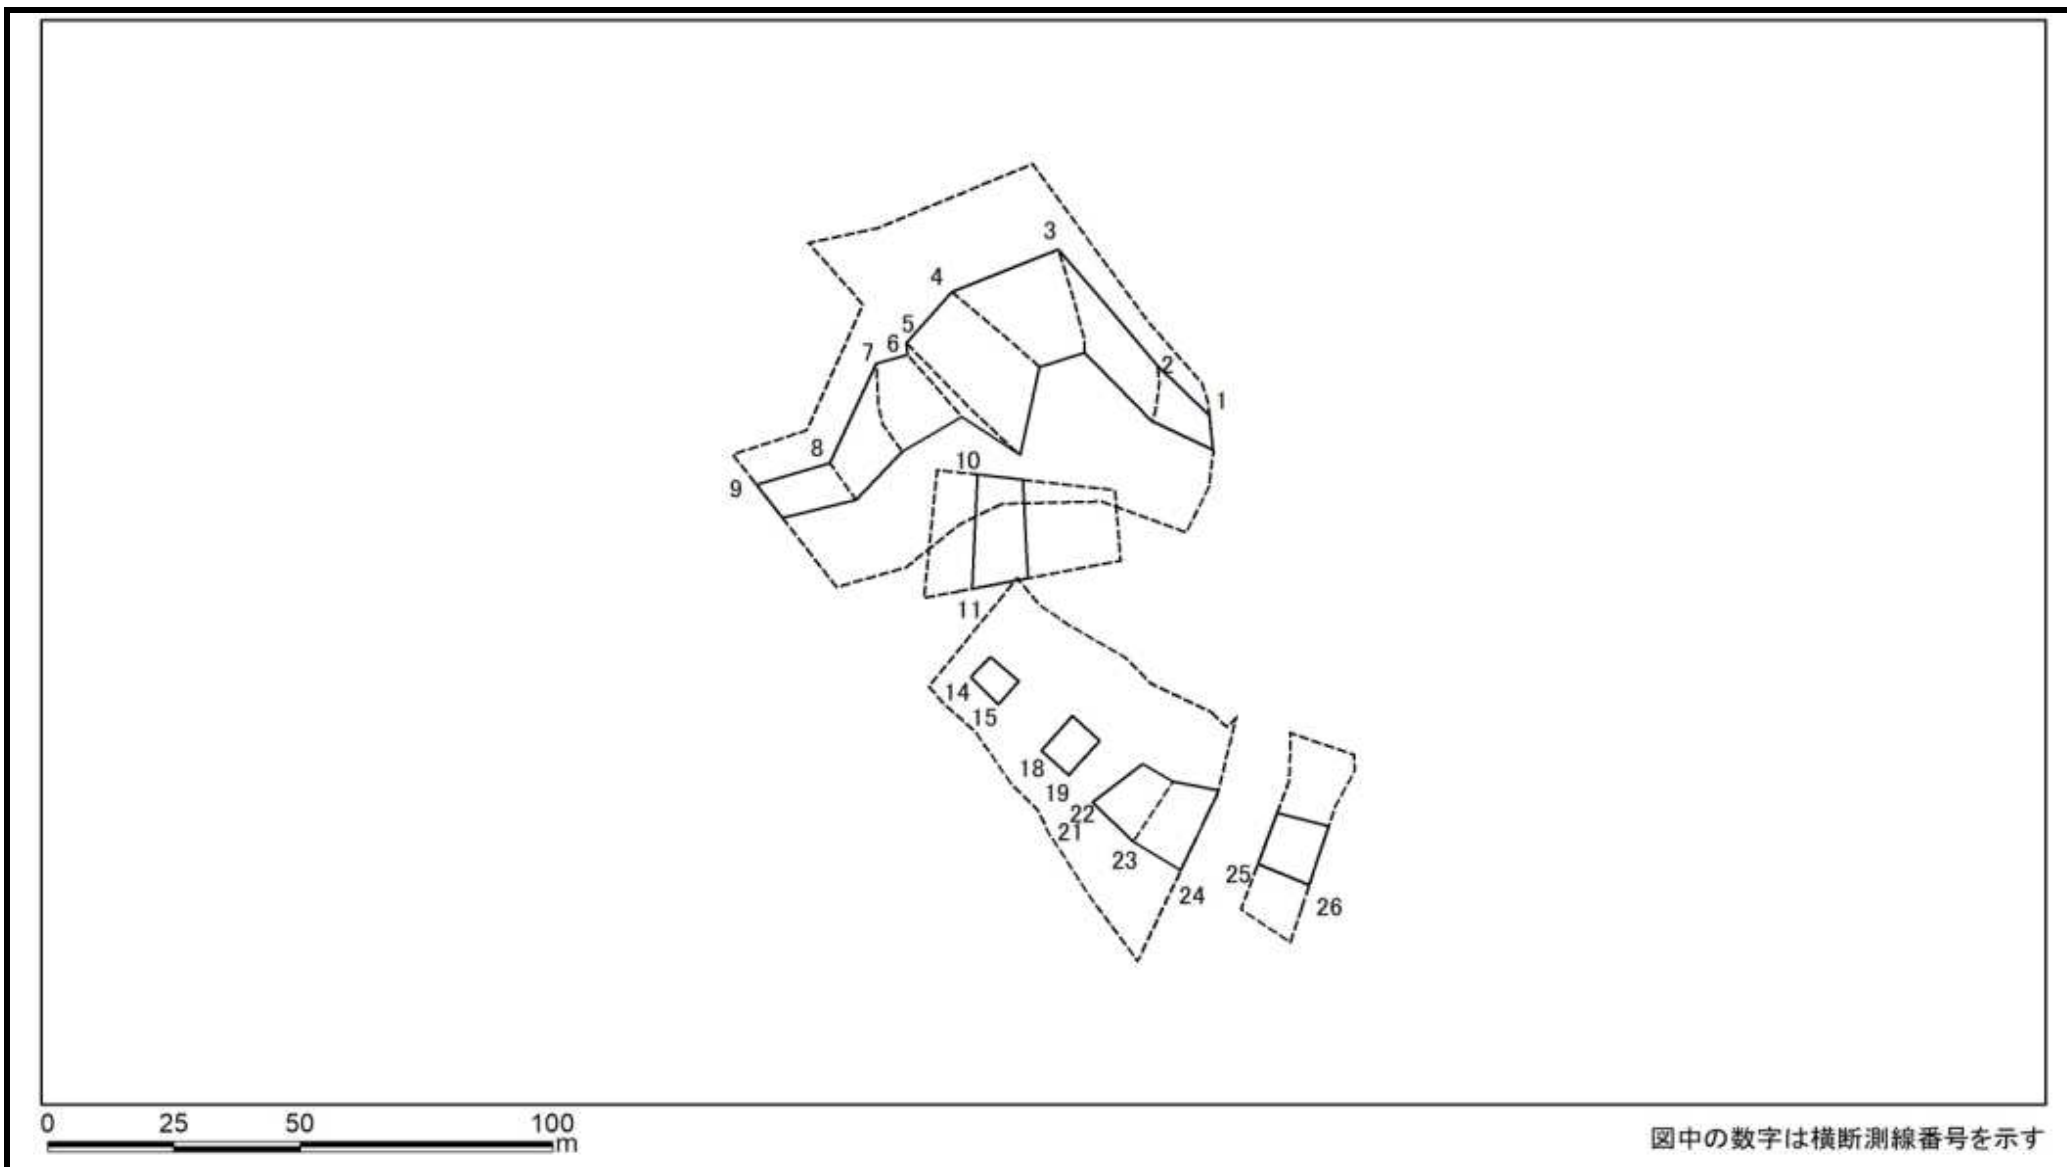
図中の数字は横断測線番号を示す

様式2-2(急) 土砂災害特別警戒区域の区域区分図 (急傾斜地の崩壊に伴う土石などの堆積により建築物の地上部に作用すると想定される力) <カ区分:堆積>	土砂災害防止法施行令第二条の基準に該当する区域			N 縮尺 1:1,500	自然現象の種類	急傾斜地の崩壊	箇所番号	II-122K2349
	土砂災害防止法施行令第三条の基準に該当する区域	土石等の堆積の高さが3mを超える区域			告示番号		箇所名	大原118
		それ以外の区域			告示年月日		所在地	いすみ市大原

横断測線の区間	土石等の移動により建築物の地上部に作用すると想定される力				土石等の堆積により建築物の地上部に作用すると想定される力				横断測線の区間	土石等の移動により建築物の地上部に作用すると想定される力				土石等の堆積により建築物の地上部に作用すると想定される力			
	土石等の(移動)高さが1m以下の場合、土石等の移動による力が100kN/m ² を超える区域		それ以外の区域		土石等の堆積の高さが3mを超える区域		それ以外の区域			土石等の(移動)高さが1m以下の場合、土石等の移動による力が100kN/m ² を超える区域		それ以外の区域		土石等の堆積の高さが3mを超える区域		それ以外の区域	
	力の大きさのうち最大のもの(kN/m ²)	土石等の高さ(m)	力の大きさのうち最大のもの(kN/m ²)	土石等の高さ(m)	力の大きさのうち最大のもの(kN/m ²)	土石等の高さ(m)	力の大きさのうち最大のもの(kN/m ²)	土石等の高さ(m)		力の大きさのうち最大のもの(kN/m ²)	土石等の高さ(m)	力の大きさのうち最大のもの(kN/m ²)	土石等の高さ(m)	力の大きさのうち最大のもの(kN/m ²)	土石等の高さ(m)	力の大きさのうち最大のもの(kN/m ²)	土石等の高さ(m)
1 ~ 2	-	-	77.90	1.00	-	-	9.06	1.60	~								
2 ~ 3	-	-	100.00	1.00	-	-	11.03	1.95	~								
3 ~ 4	108.37	1.00	100.00	1.00	-	-	11.27	1.99	~								
4 ~ 5	115.48	1.00	100.00	1.00	-	-	11.73	2.08	~								
5 ~ 6	-	-	100.00	1.00	-	-	11.73	2.08	~								
6 ~ 7	-	-	97.21	1.00	-	-	11.05	1.96	~								
7 ~ 8	-	-	97.21	1.00	-	-	11.05	1.96	~

8 ~ 9	-	-	77.45	1.00	-	-	9.60	1.70	~								
10 ~ 11	-	-	77.64	1.00	-	-	8.76	1.55	~								
12 ~ 13	-	-	-	-	-	-	-	-	~								
14 ~ 15	-	-	63.60	1.00	-	-	11.61	2.05	~								
16 ~ 17	-	-	-	-	-	-	-	-	~								
18 ~ 19	-	-	79.56	1.00	-	-	10.59	1.88	~								
20 ~ 21	-	-	-	-	-	-	-	-	~								
22 ~ 23	-	-	100.00	1.00	-	-	10.52	1.86	~								
23 ~ 24	111.86	1.00	100.00	1.00	-	-	13.98	2.47	~								
25 ~ 26	-	-	92.59	1.00	-	-	10.47	1.85	~								
~									~								
~									~								
~									~								
~									~								
~									~								
~									~								
~									~								
~									~								
~									~								
~									~								
~									~
