# 土砂災害警戒区域等の指定の告示に係る図書(様式1)

土砂災害警戒区域・土砂災害特別警戒区域  
位置図

Ⅱ-120185

茗荷沢13

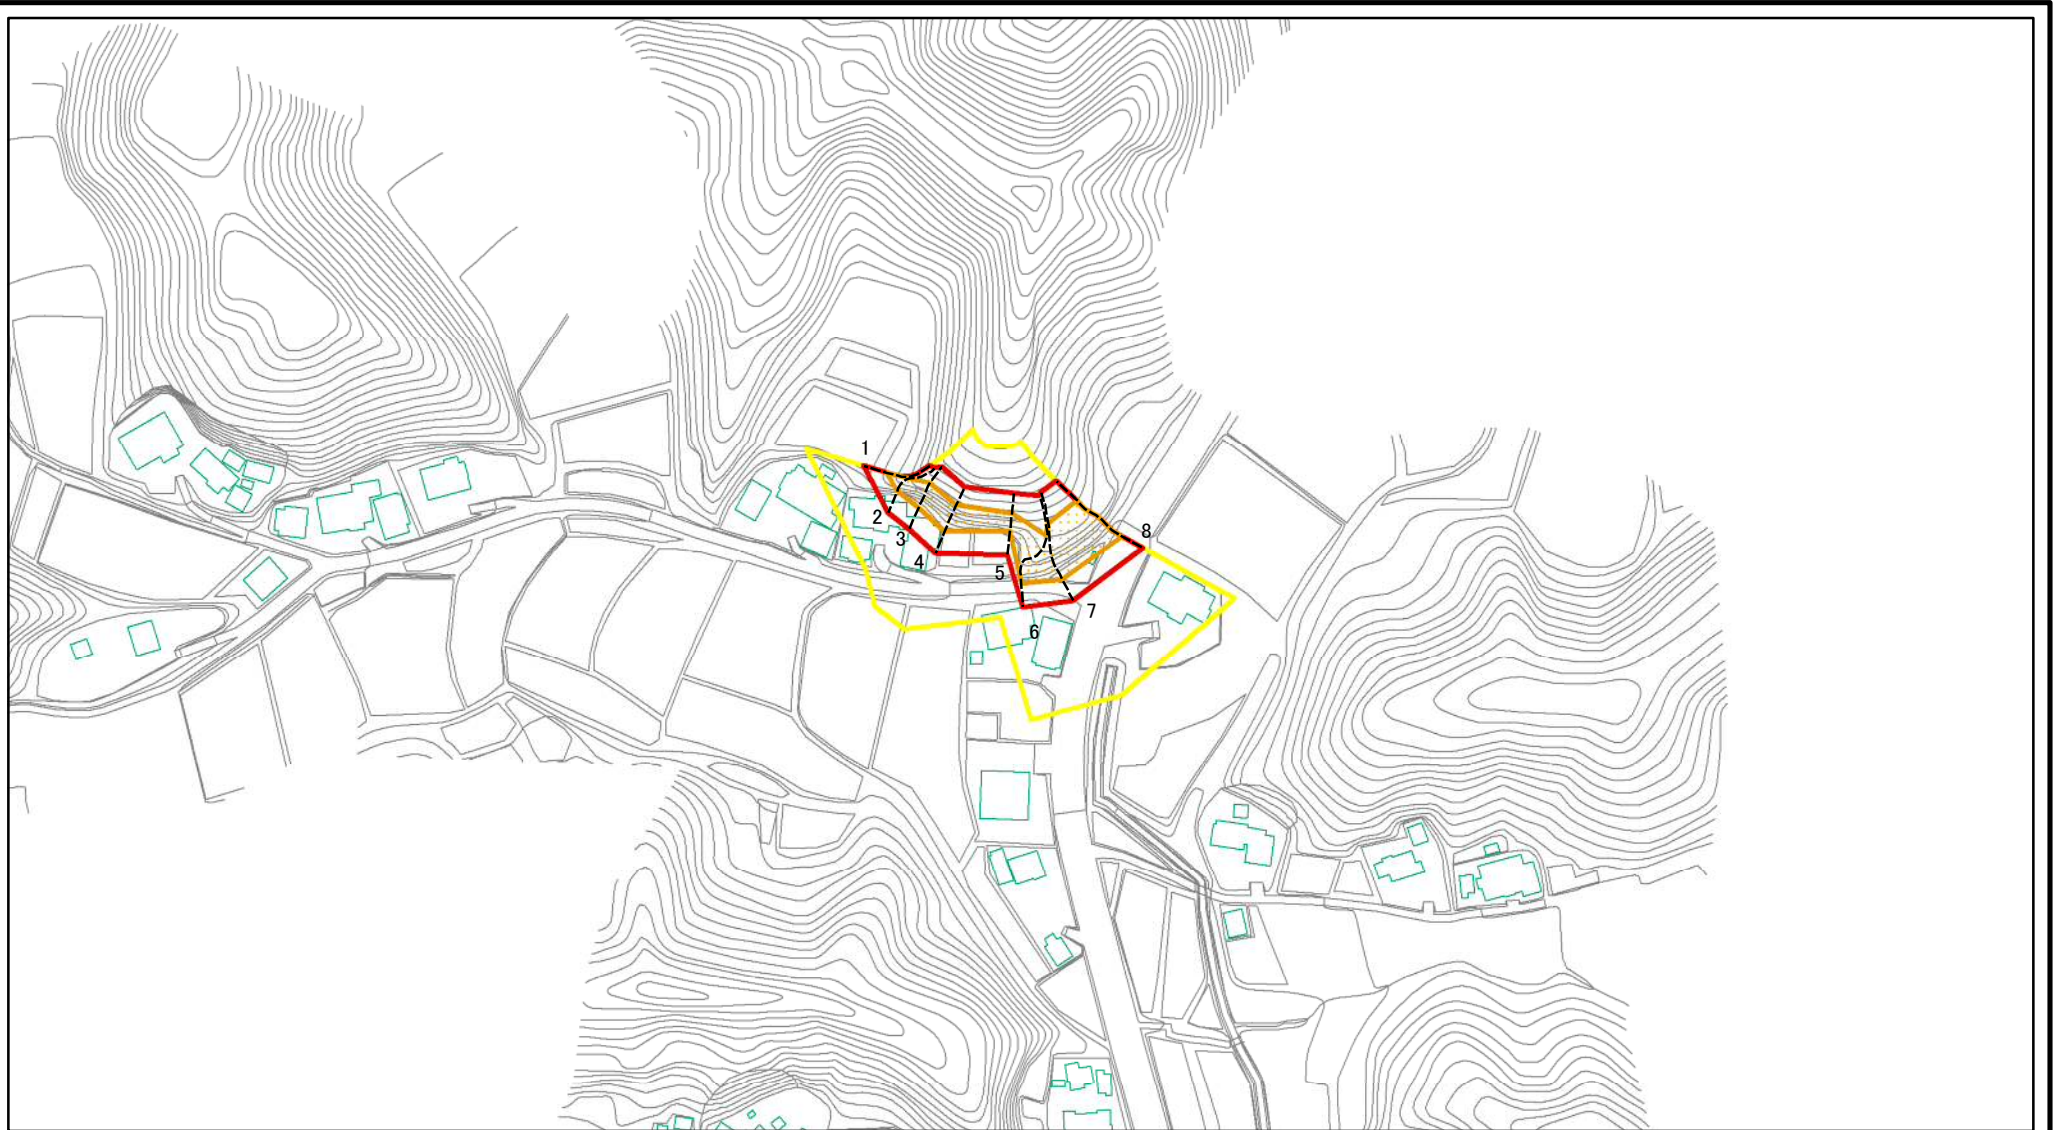
図中の数字は横断測線番号を示す

様式-2(急) 土砂災害警戒区域・土砂災害特別警戒区域 区域図(その1)	土砂災害防止法施行令第二条の基準に該当する区域		N 縮尺 1:2,500	自然現象の種類	急傾斜地の崩壊	箇所番号	II-120185
	土砂災害防止法施行令第三条の基準に該当する区域			告示番号	千葉県告示第149号 千葉県告示第150号	箇所名	茗荷沢13
	土砂等の(移動)高さが1m以下の場合、土砂等の移動による力が100kN/mを超える区域			告示年月日	令和2年3月23日	所在地	長生郡長南町茗荷沢
	土砂等の堆積の高さが3mを超える区域						
それ以外の区域

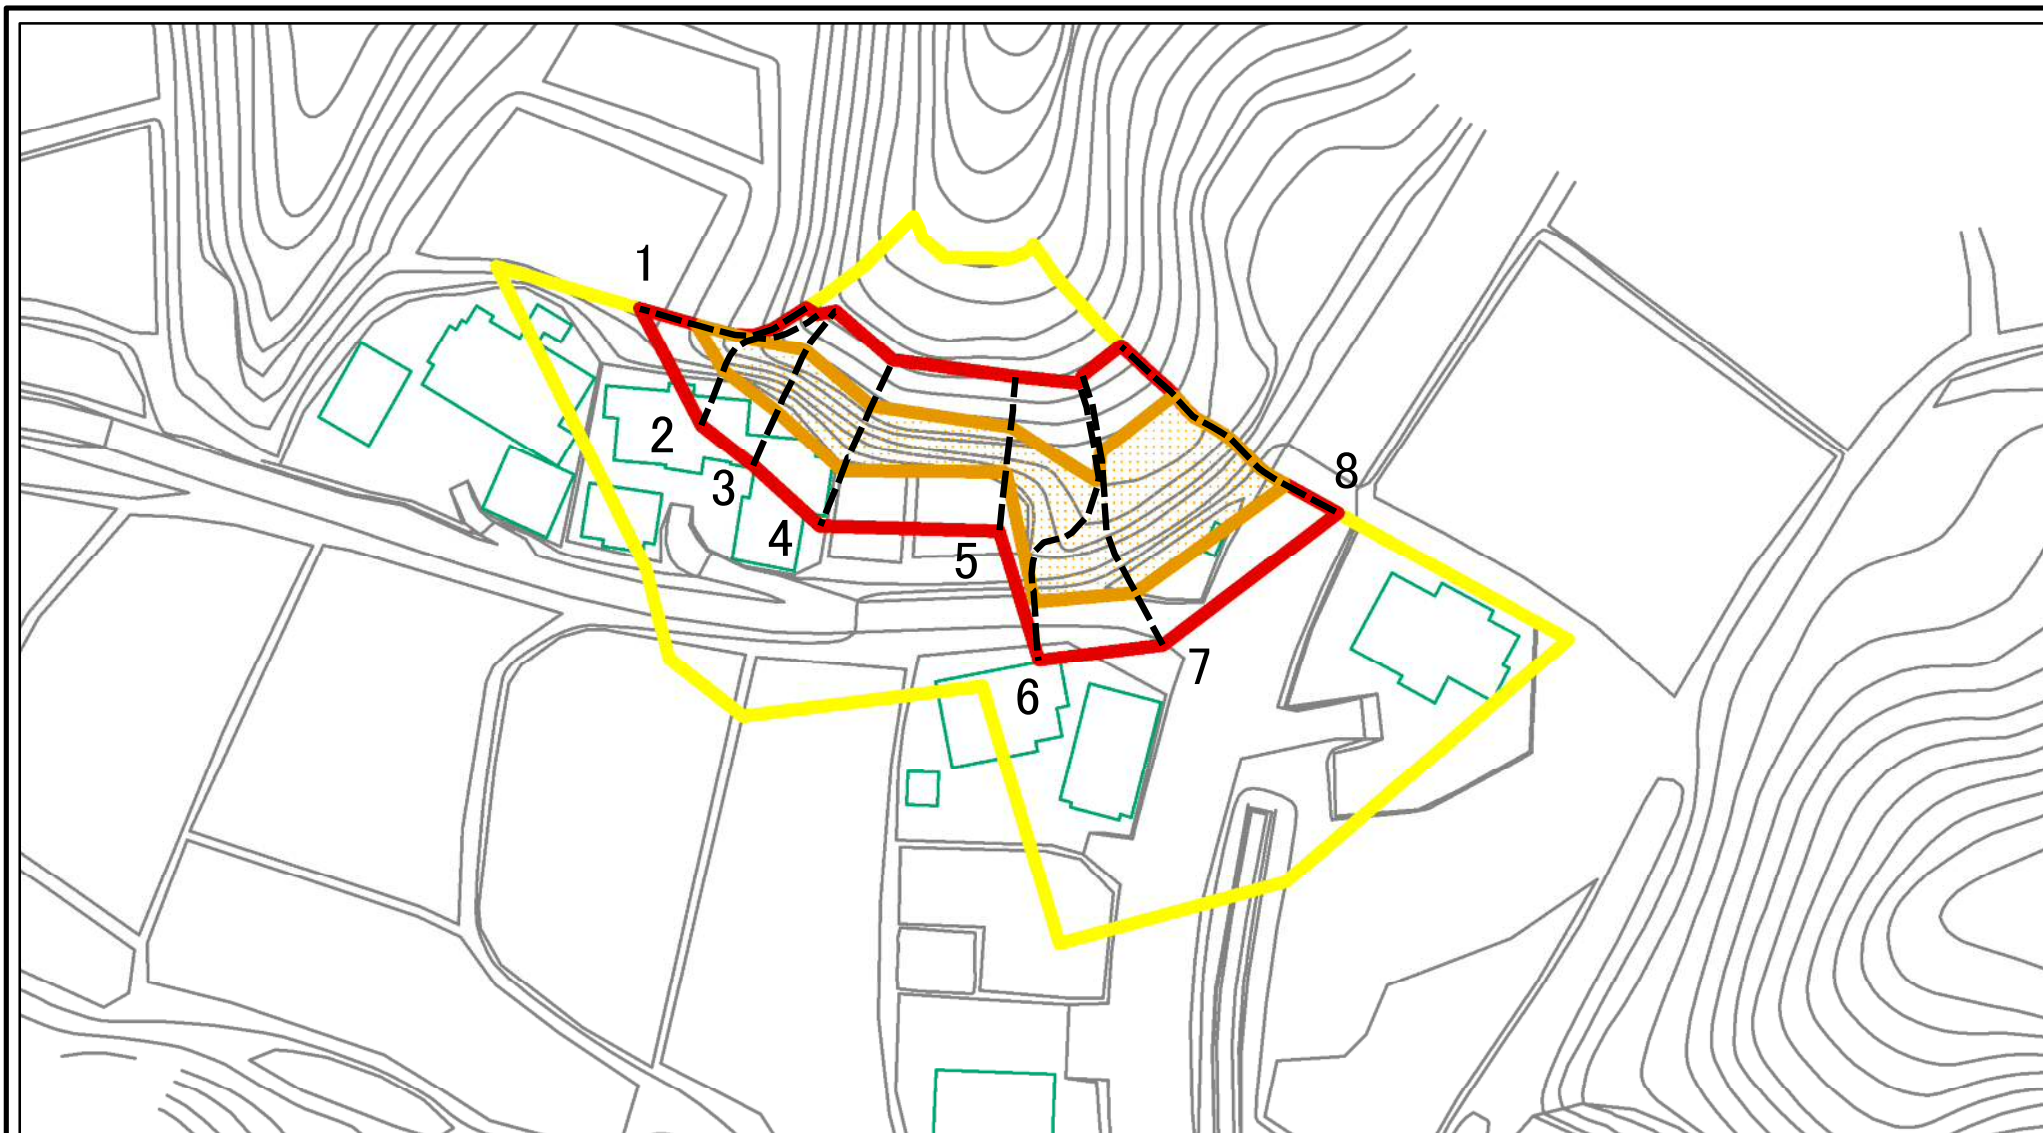
図中の数字は横断測線番号を示す

様式-2-1(急) 土砂災害警戒区域・土砂災害特別警戒区域 区域図(その2)	土砂災害防止法施行令第二条の基準に該当する区域		N 縮尺 1:1,000	自然現象の種類	急傾斜地の崩壊	箇所番号	II-120185
	土砂災害防止法施行令第三条の基準に該当する区域			告示番号	千葉県告示第149号 千葉県告示第150号	箇所名	茗荷沢13
	土砂等の(移動)高さが1m以下の場合、土砂等の移動による力が100kN/m <sup>2</sup> を超える区域		告示年月日	令和2年3月23日	所在地	長生郡長南町茗荷沢	
	土砂等の堆積の高さが3mを超える区域						
それ以外の区域

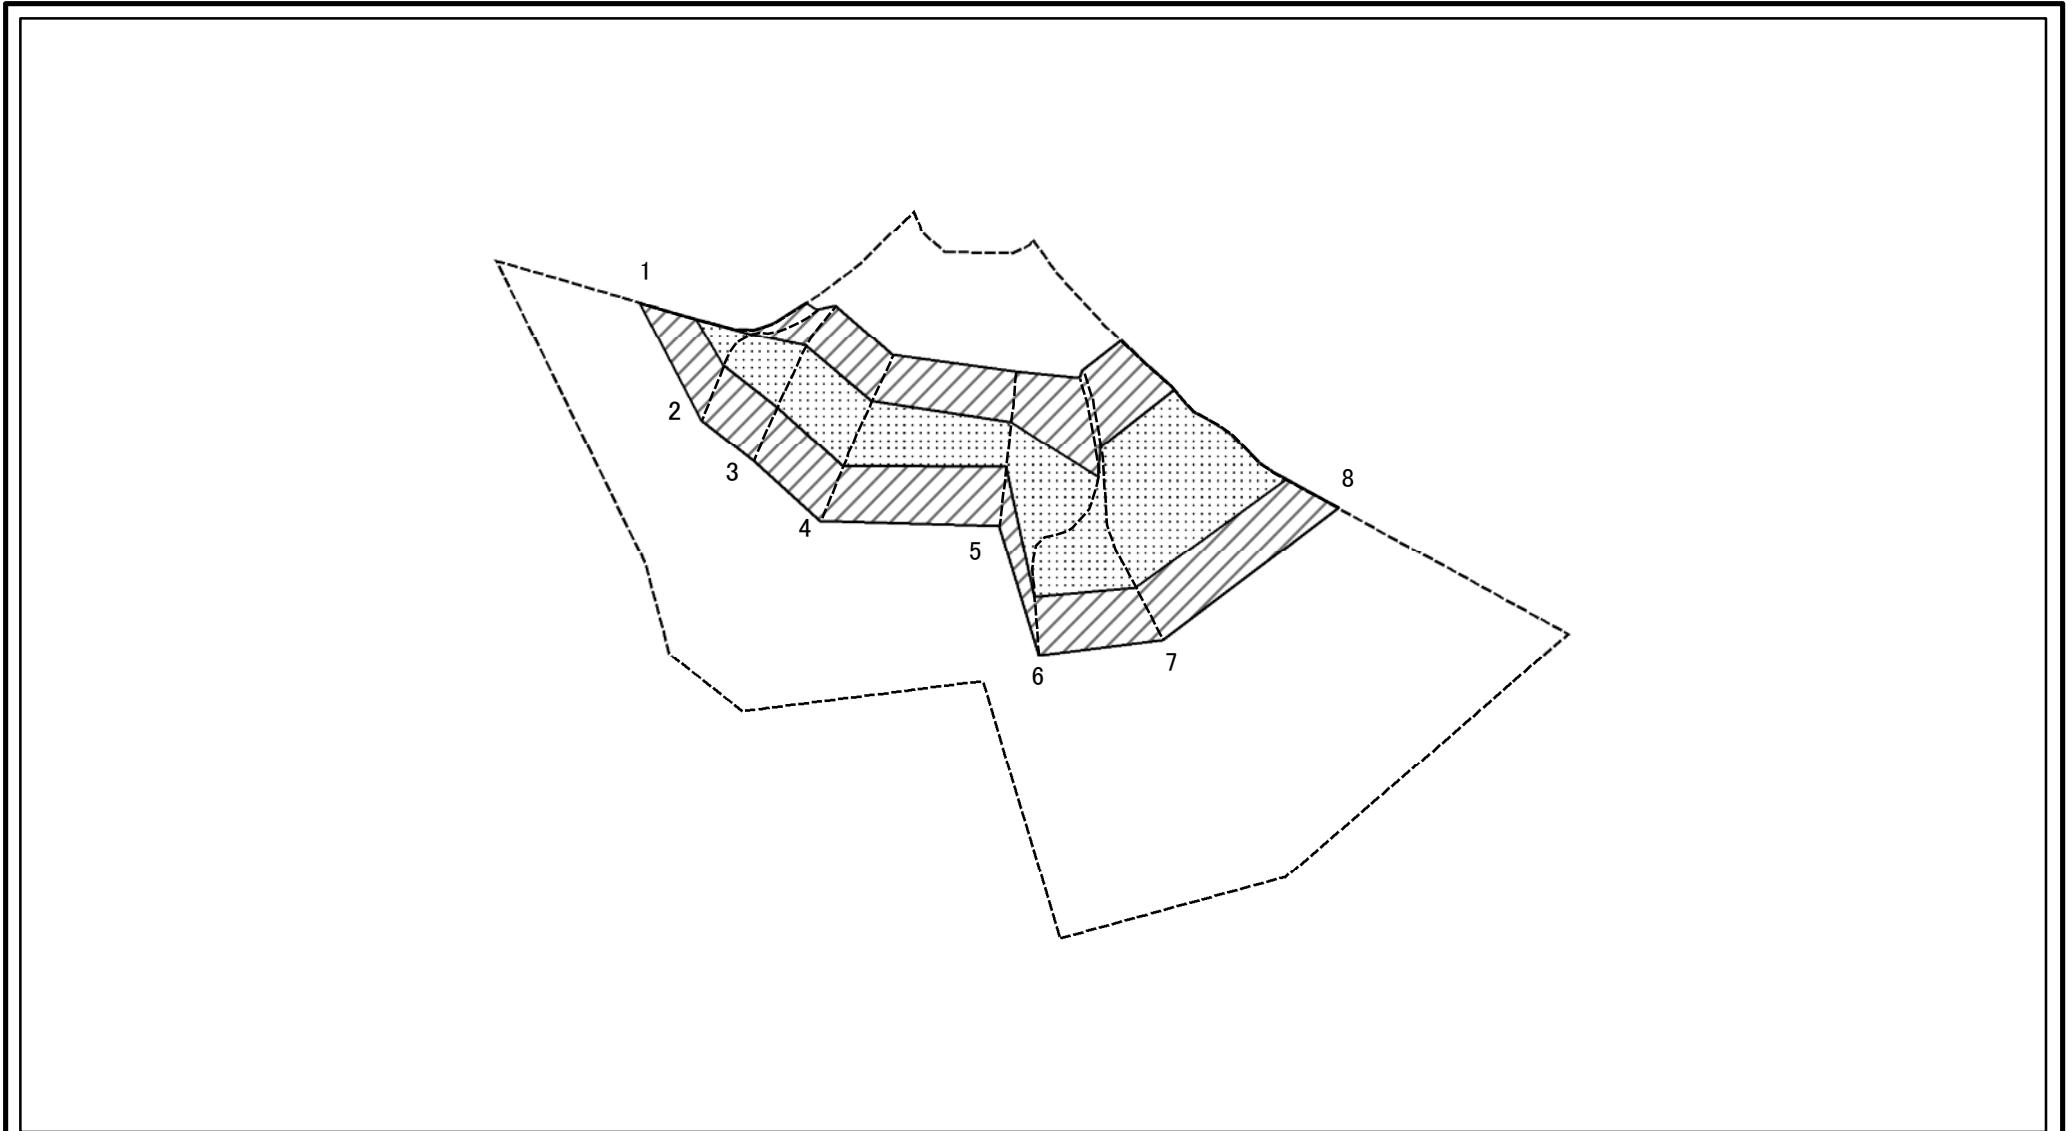
図中の数字は横断測線番号を示す

様式-2-2(急) 土砂災害特別警戒区域の区域区分図 (急傾斜地の崩壊に伴う土石等の移動により 建築物の地上部に作用すると想定される力)	土砂災害防止法施行令第二条の基準に該当する区域		N 縮尺 1:1,000	自然現象の種類	急傾斜地の崩壊	箇所番号	II-120185	
	土砂災害防止法施行令第三条の基準に該当する区域	土石等の(移動)高さが1m以下の場合、 土石等の移動による力が100kN/mを超える区域			告示番号	千葉県告示第149号 千葉県告示第150号	箇所名	茗荷沢13
	それ以外の区域			告示年月日	令和2年3月23日	所在地	長生郡長南町茗荷沢

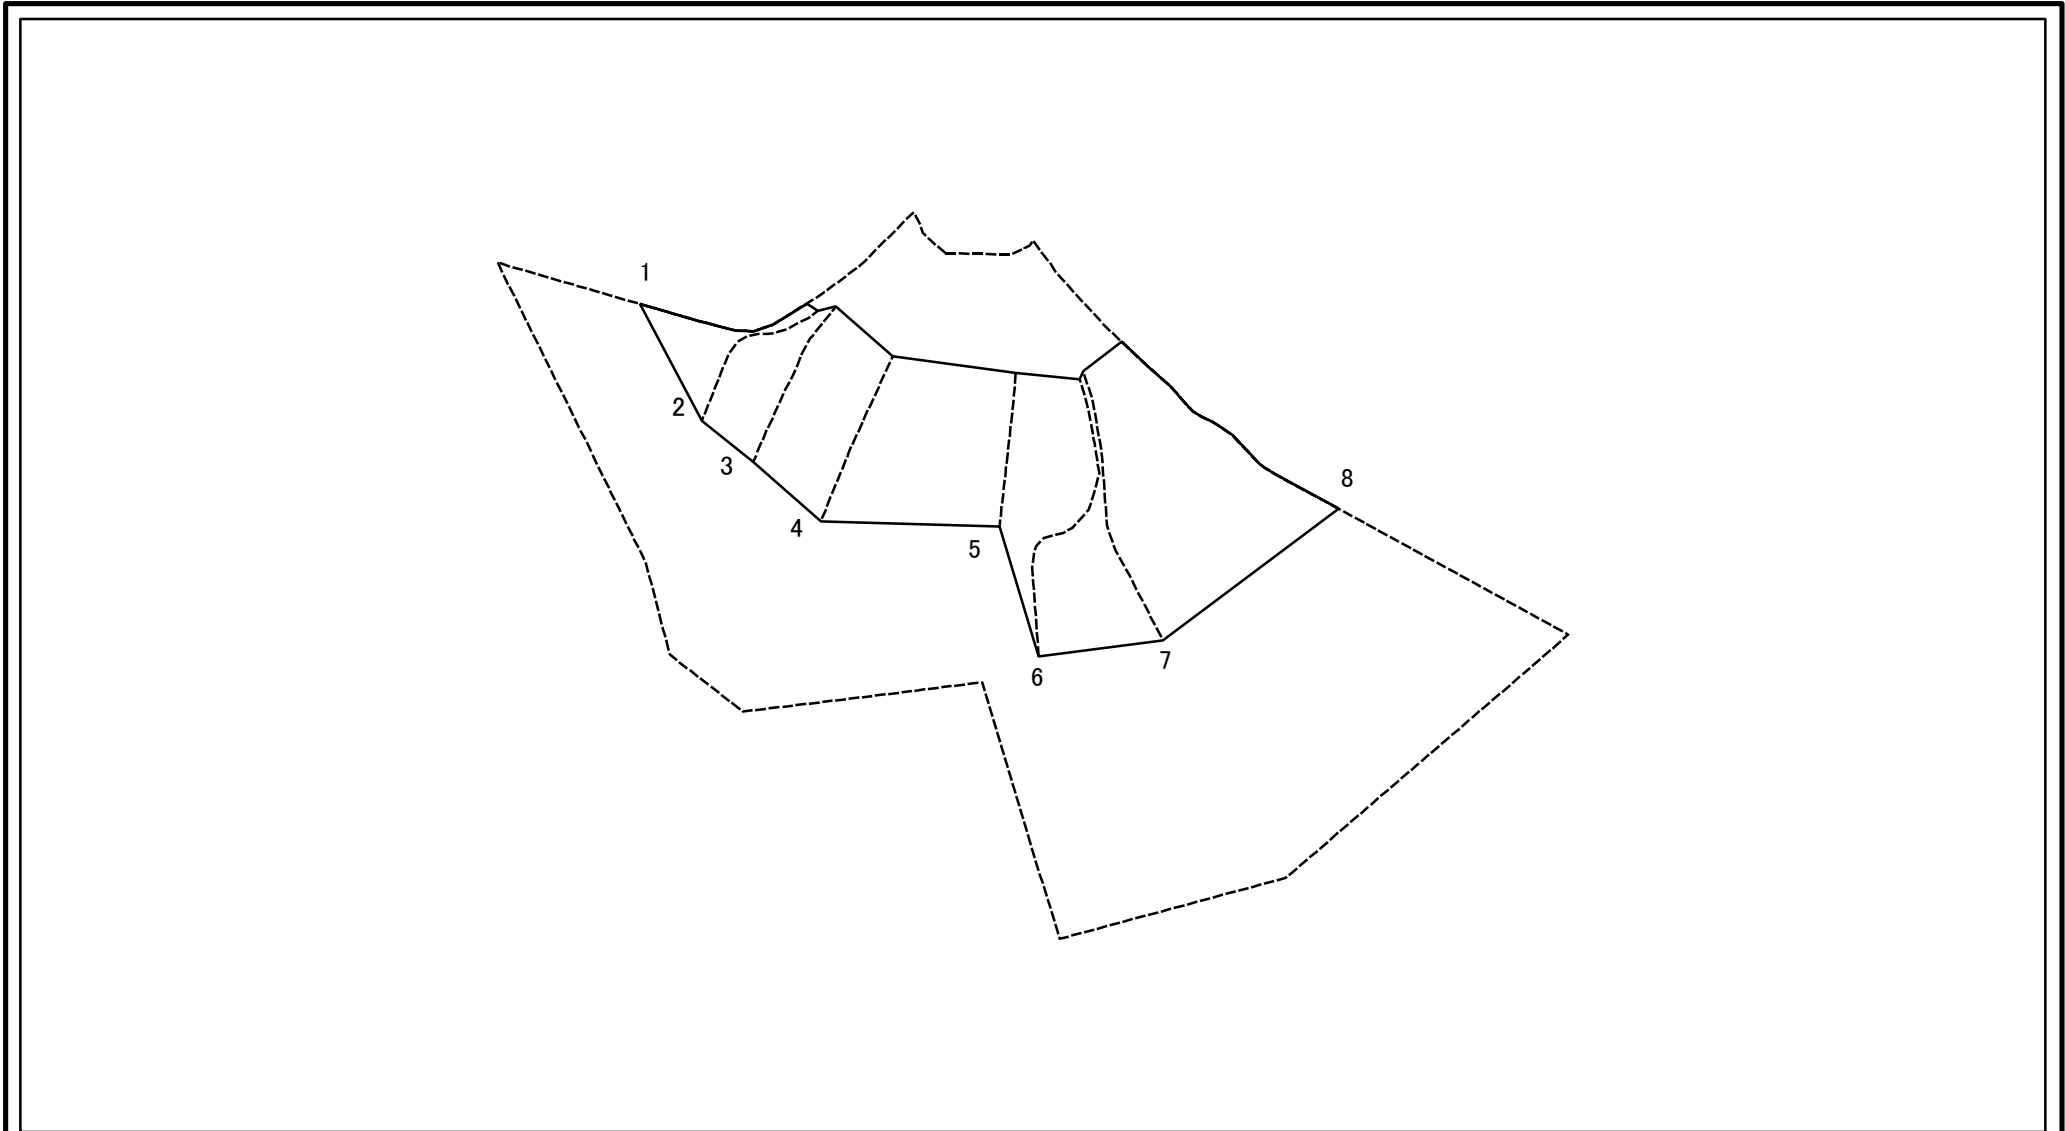
図中の数字は横断測線番号を示す

様式-2-3(急) 土砂災害特別警戒区域の区域区分図 (急傾斜地の崩壊に伴う土石等の堆積により 建築物の地上部に作用すると想定される力)	土砂災害防止法施行令第二条の基準に該当する区域			N 縮尺 1:1,000	自然現象の種類	急傾斜地の崩壊	箇所番号	II-120185
	土砂災害防止法 施行令第三条の 基準に該当する 区域	土石等の堆積の高さが3mを超える区域			告示番号	千葉県告示第149号 千葉県告示第150号	箇所名	茗荷沢13
		それ以外の区域			告示年月日	令和2年3月23日	所在地	長生郡長南町茗荷沢
