土砂災害警戒区域等の指定の告示に係る図書(様式1)

様式1(急)
土砂災害警戒区域・土砂災害特別警戒区域
位置図

自然現象の種類	急傾斜地の崩壊
箇所番号	Ⅱ-140058
箇所名	沓見21
所在地	南房総市沓見

様式2(急) 土砂災害警戒区域・土砂災害特別警戒区域 区域図	土砂災害防止法施行令第二条の基準に該当する区域		N 縮尺 1:2,500	自然現象の種類	急傾斜地の崩壊	箇所番号	II-140058
	土砂災害防止法施行令第三条の基準に該当する区域			告示番号	警戒区域：千葉県告示第228号 特別警戒区域：千葉県告示第230号	箇所名	沓見21
	それ以外の区域			告示年月日	令和3年3月30日	所在地	南房総市沓見

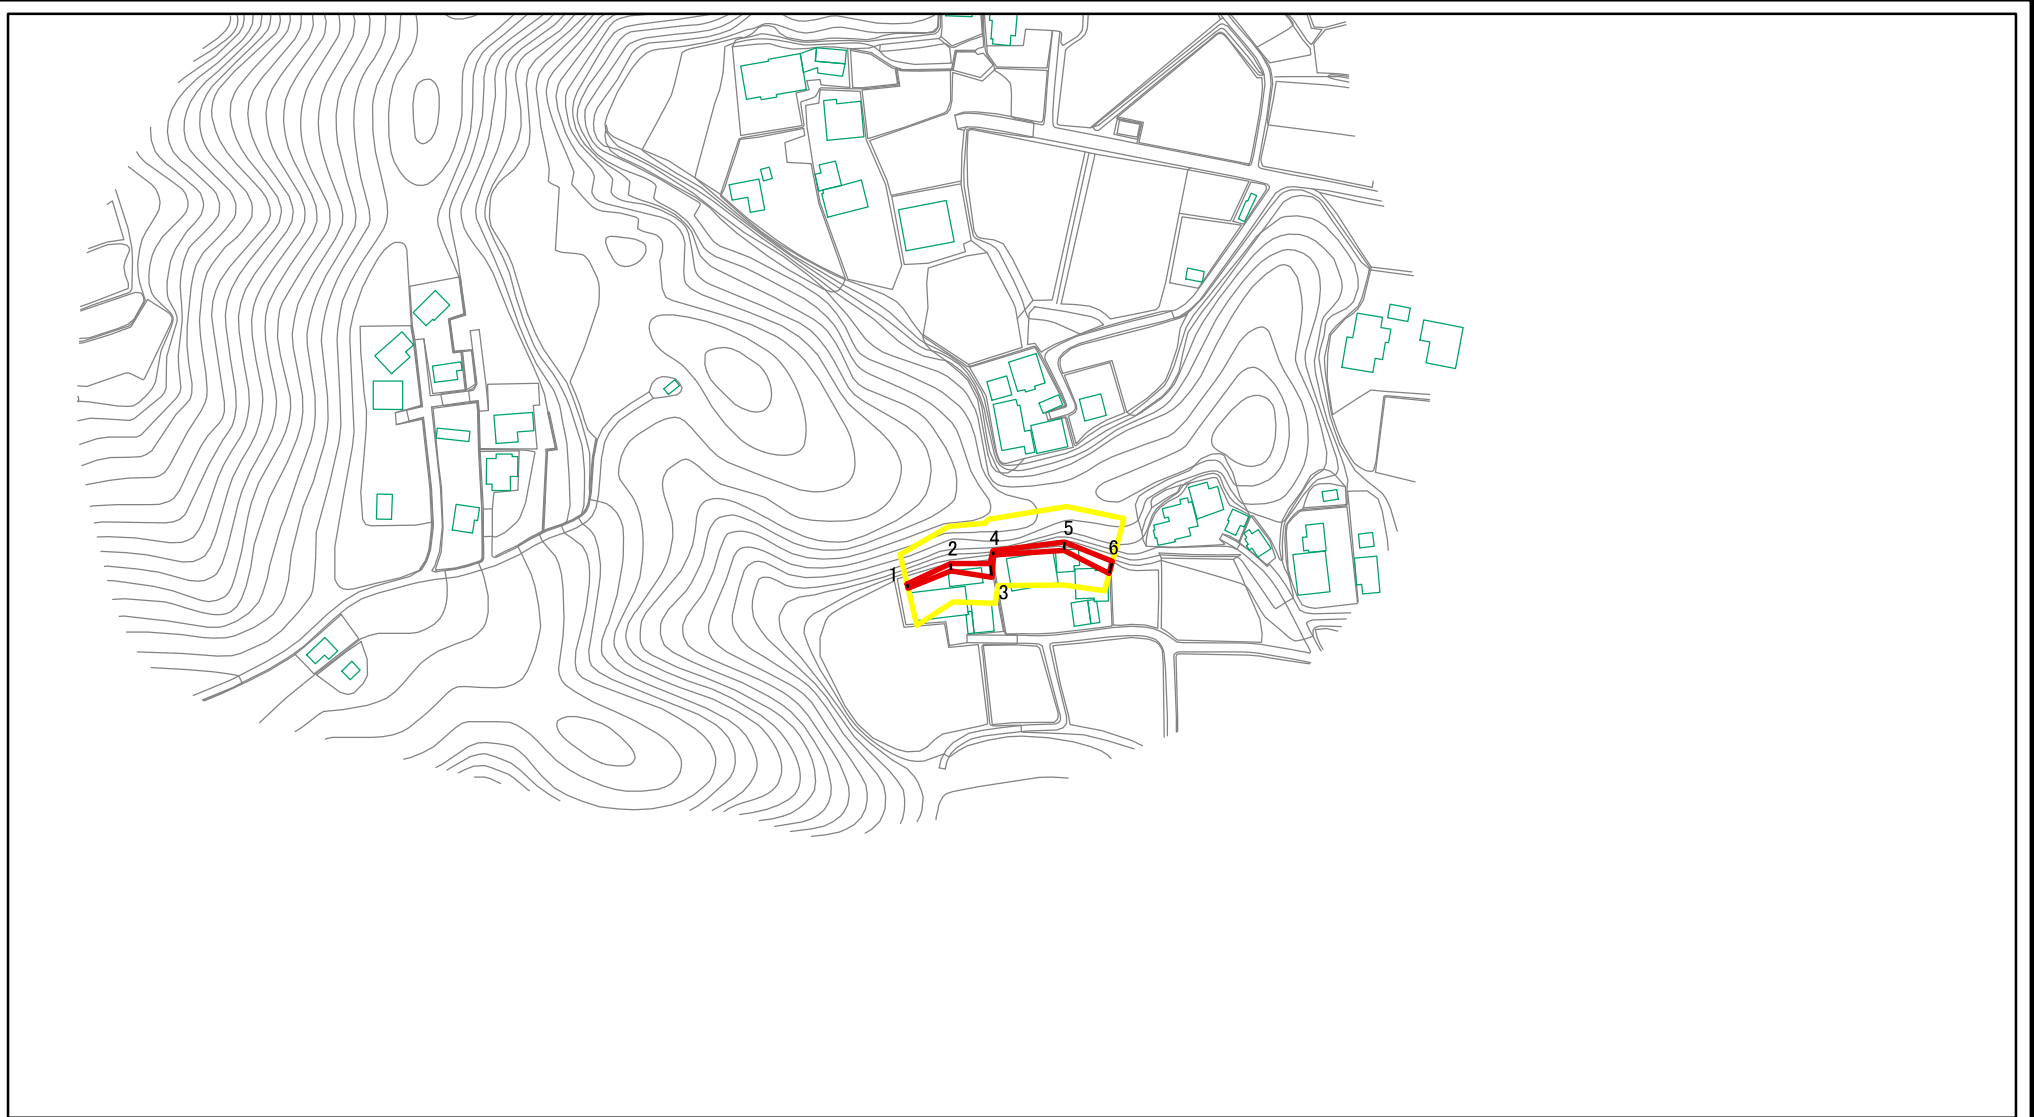
図中の数字は横断測線番号を示す

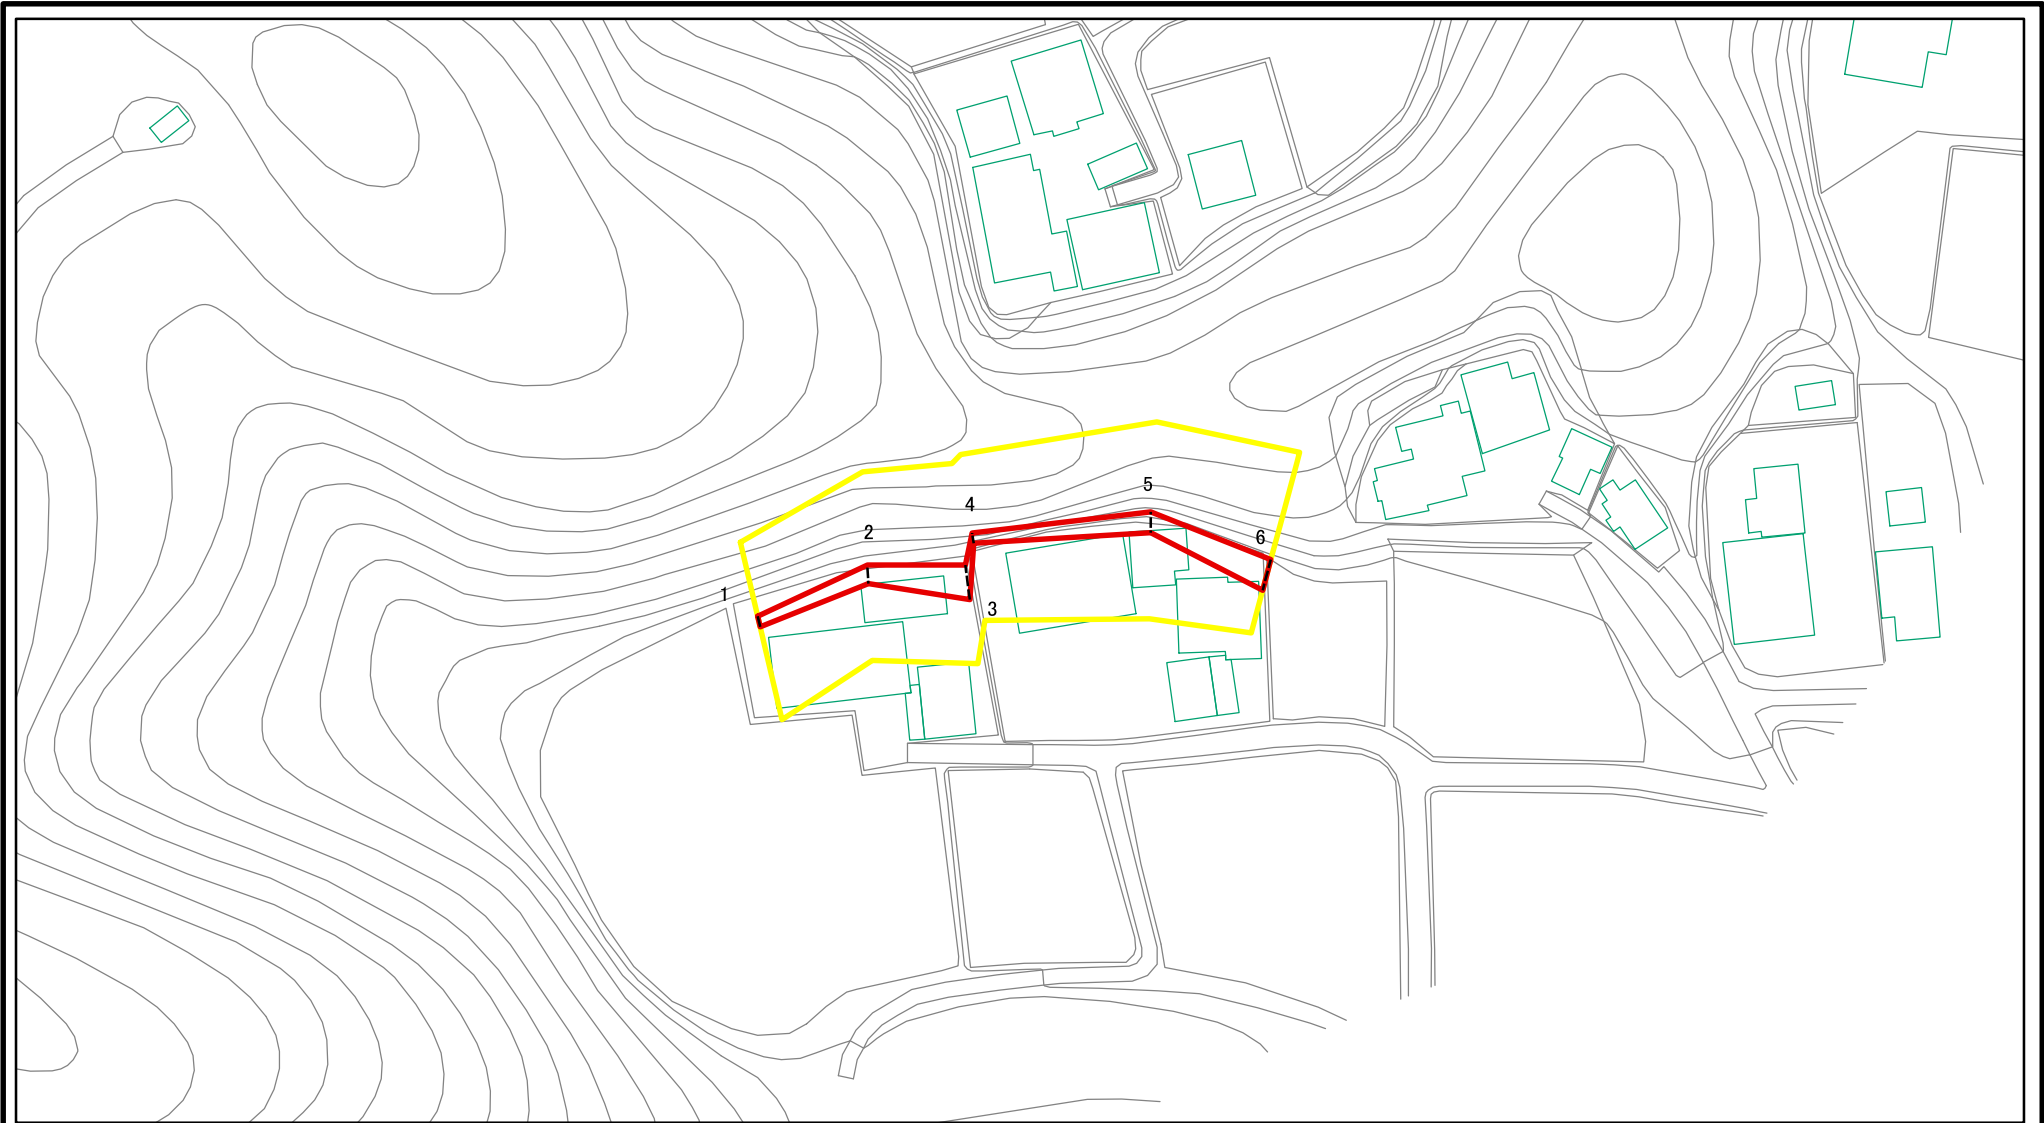
図中の数字は横断測線番号を示す

様式2(急) 土砂災害警戒区域・土砂災害特別警戒区域 区域図(参考図)	土砂災害防止法施行令第二条の基準に該当する区域		N 縮尺 1:1,000	自然現象の種類	急傾斜地の崩壊	箇所番号	Ⅱ-140058
	土砂災害防止法施行令第三条の基準に該当する区域			告示番号	警戒区域：千葉県告示第228号 特別警戒区域：千葉県告示第230号	箇所名	沓見21
	土砂等の(移動)高さが1m以下の場合、土砂等の移動による力が100kN/m ² を超える区域			告示年月日	令和3年3月30日	所在地	南房総市沓見
	土砂等の堆積の高さが3mを超える区域						
それ以外の区域

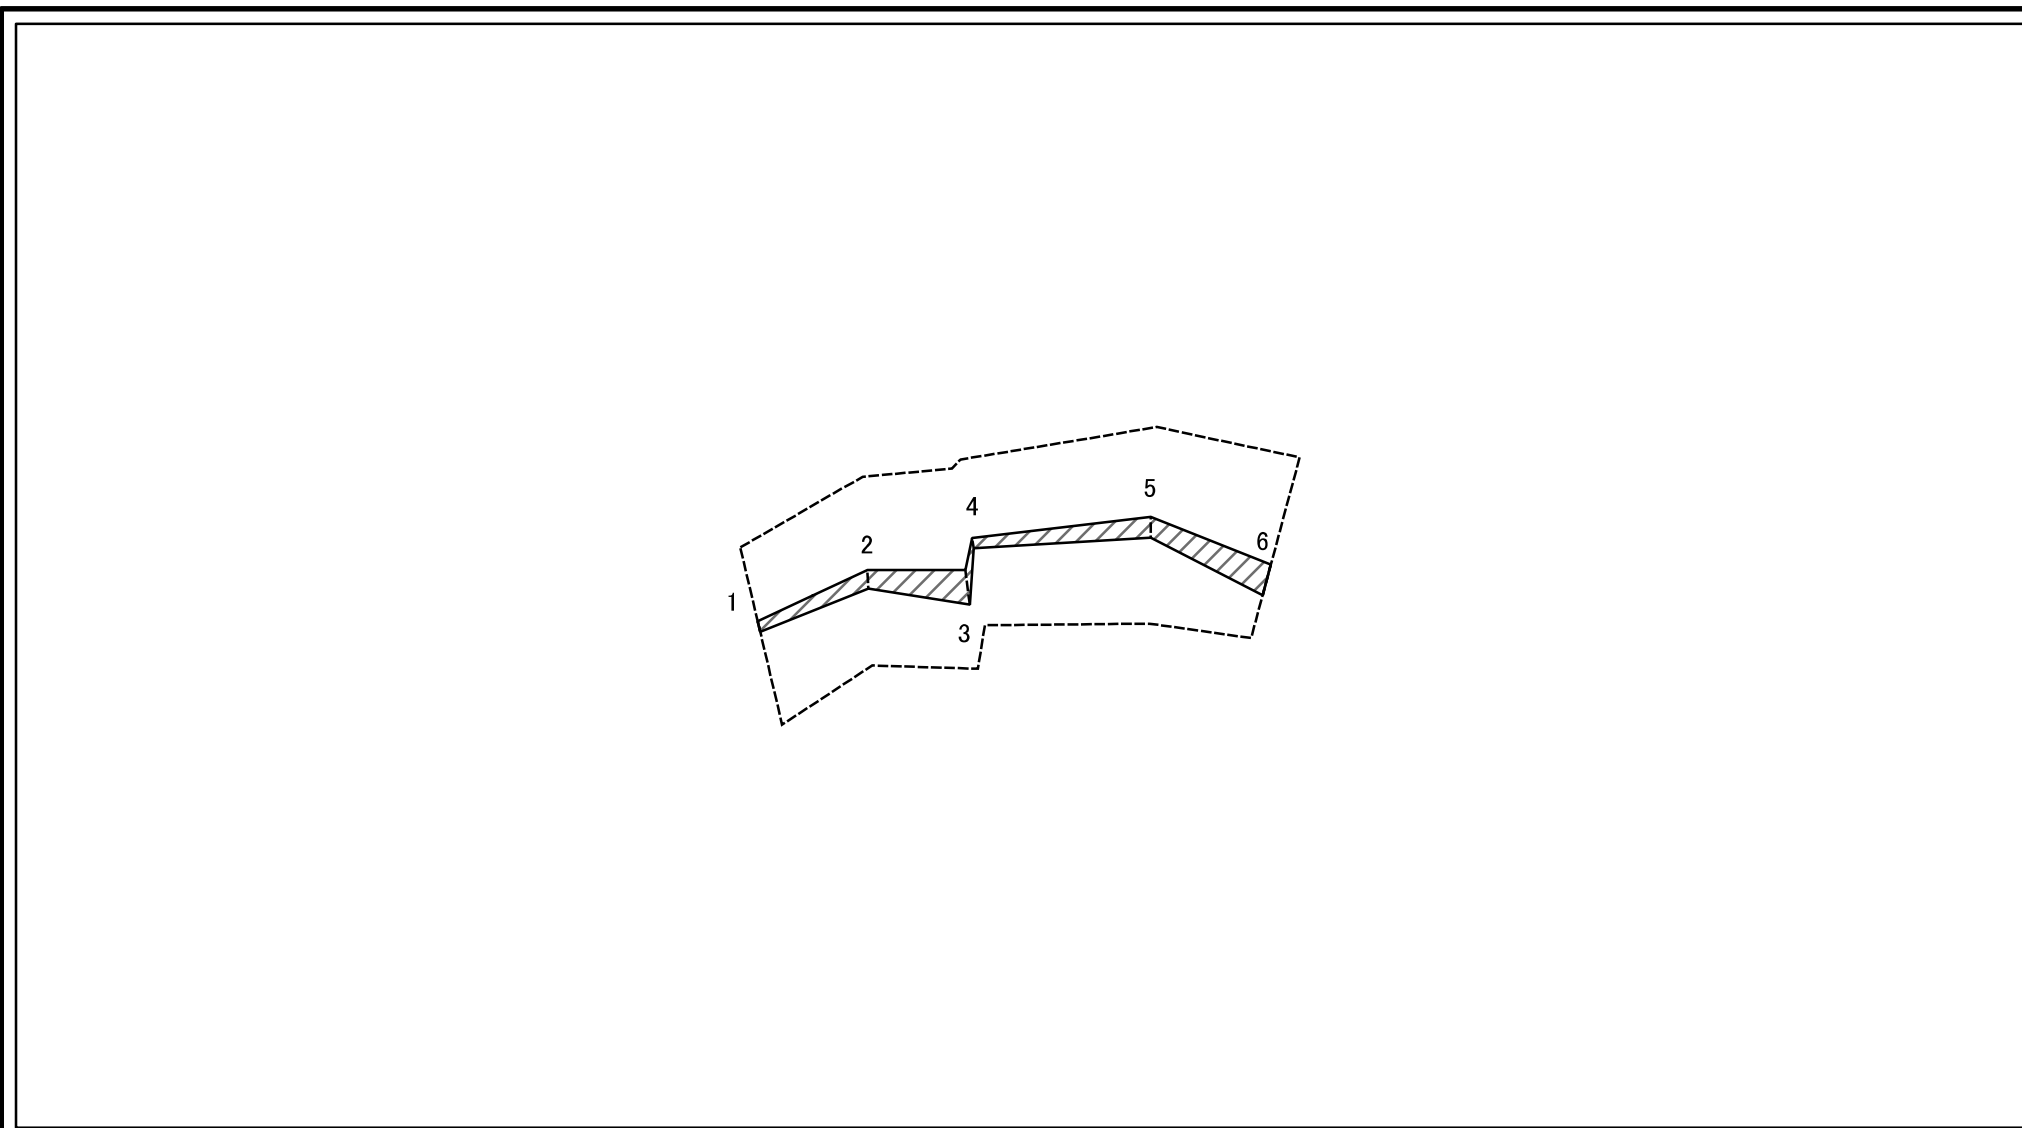
図中の数字は横断測線番号を示す

様式2-1(急) 土砂災害特別警戒区域の区域区分図 (急傾斜地の崩壊に伴う土石等の移動により建築物の地上部に作用すると想定される力)	土砂災害防止法施行令第二条の基準に該当する区域		N 縮尺 1:1,000	自然現象の種類	急傾斜地の崩壊	箇所番号	II-140058
	土砂災害防止法施行令第三条の基準に該当する区域			告示番号	警戒区域：千葉県告示第228号 特別警戒区域：千葉県告示第230号	箇所名	沓見21
	それ以外の区域			告示年月日	令和3年3月30日	所在地	南房総市沓見

横断測線の区間	土石等の移動により建築物の地上部に作用すると想定される力				土石等の堆積により建築物の地上部に作用すると想定される力				横断測線の区間	土石等の移動により建築物の地上部に作用すると想定される力				土石等の堆積により建築物の地上部に作用すると想定される力				
	土石等の(移動)高さが1m以下の場合、土石等の移動による力が100kN/m ² を超える区域		それ以外の区域		土石等の堆積の高さが3mを超える区域		それ以外の区域			土石等の(移動)高さが1m以下の場合、土石等の移動による力が100kN/m ² を超える区域		それ以外の区域		土石等の堆積の高さが3mを超える区域		それ以外の区域		
																		力の大きさのうち最大のもの(kN/m ²)
1 ~ 2	-	-	27.36	1.00	-	-	16.95	3.00	~									
2 ~ 3	-	-	47.56	1.00	-	-	15.01	2.66	~									
3 ~ 4	-	-	47.56	1.00	-	-	16.95	3.00	~									
4 ~ 5	-	-	27.94	1.00	-	-	16.95	3.00	~									
5 ~ 6	-	-	51.86	1.00	-	-	15.25	2.70	~									
~									~									
~									~									
~									~									
~									~									
~									~									
~									~									
~									~									
~									~									
~									~									
~									~									
~									~									
~									~									
~									~									
~									~									
~									~									
~									~

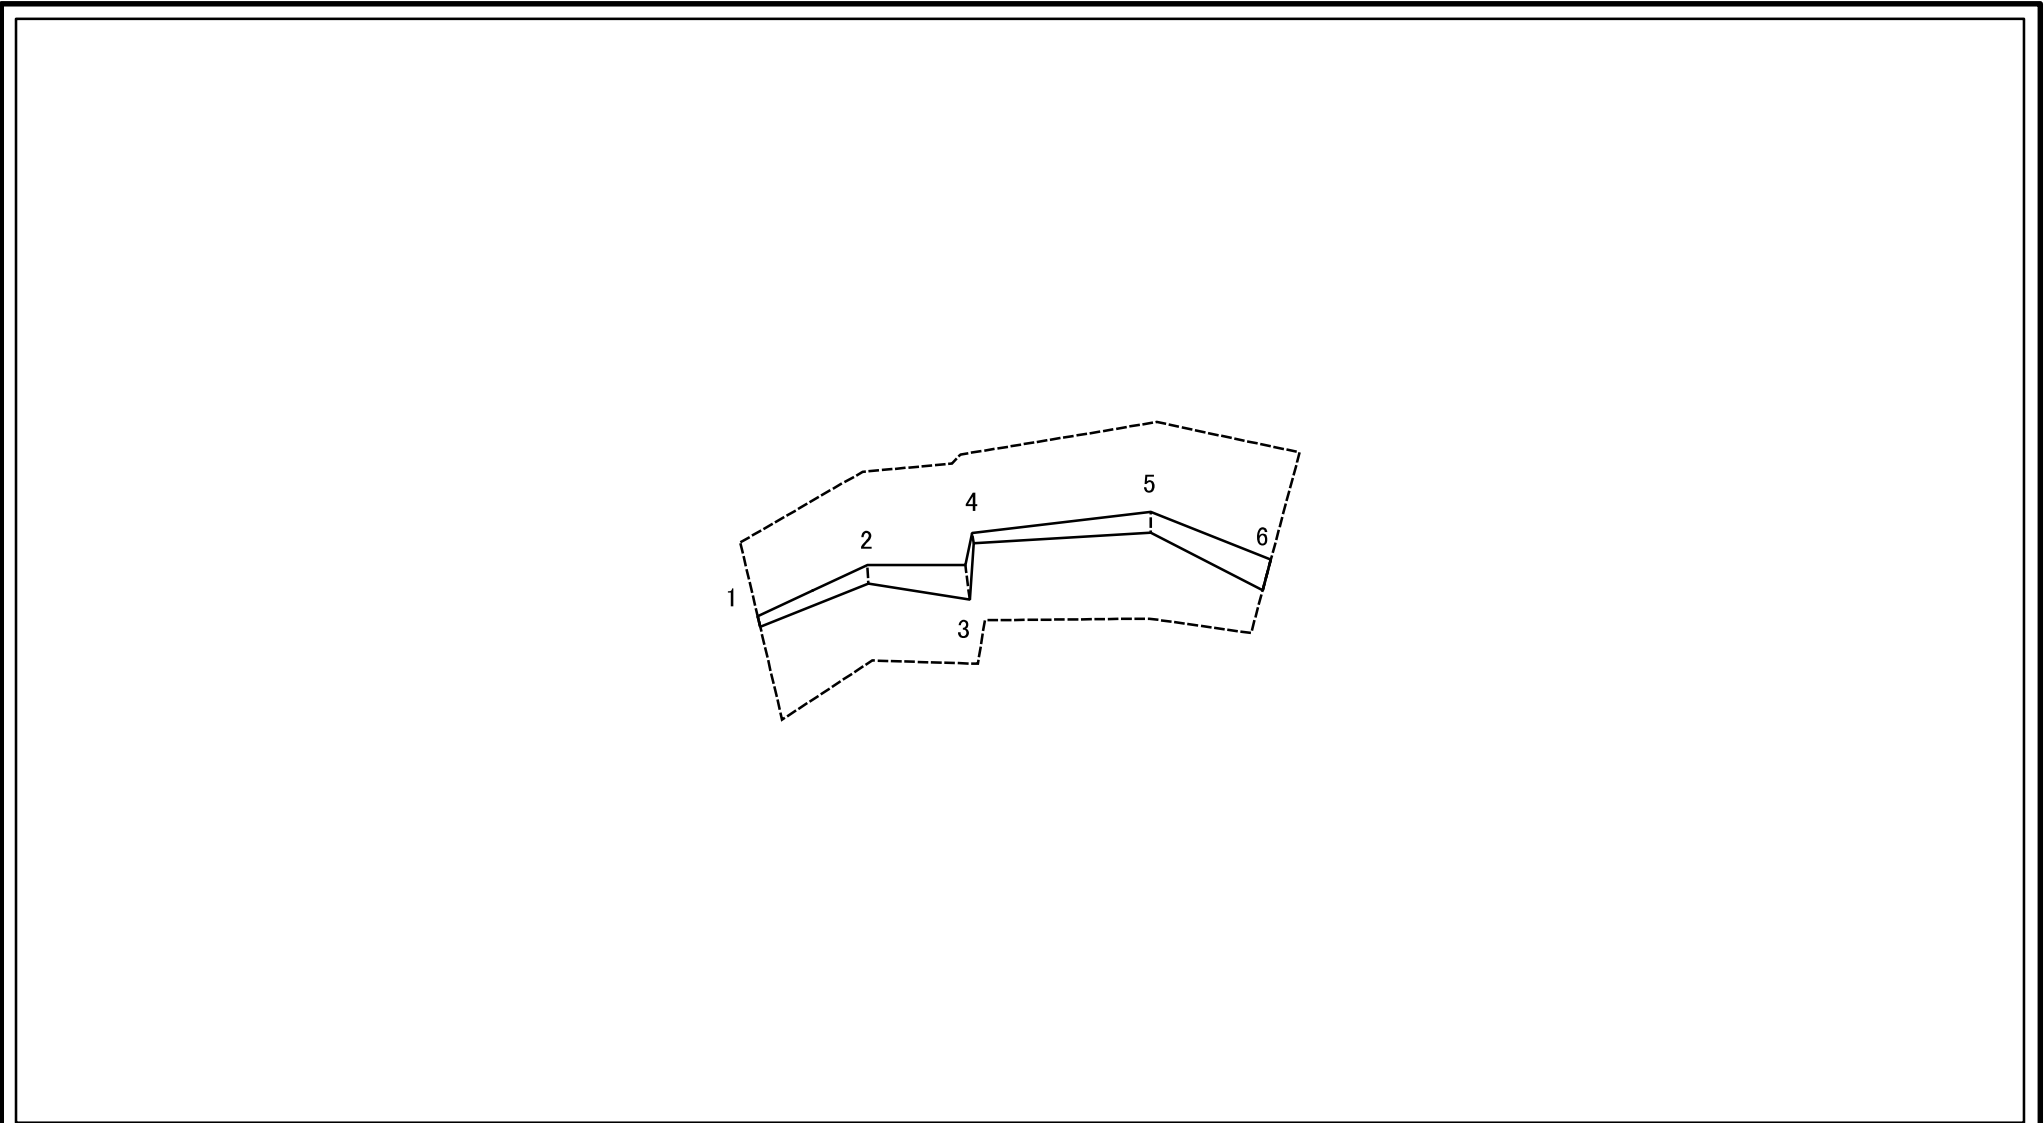
図中の数字は横断測線番号を示す

様式2-2(急) 土砂災害特別警戒区域の区域区分図 (急傾斜地の崩壊に伴う土石等の堆積により建築物の地上部に作用すると想定される力)	土砂災害防止法施行令第二条の基準に該当する区域		N 縮尺 1:1,000	自然現象の種類	急傾斜地の崩壊	箇所番号	II-140058
	土砂災害防止法施行令第三条の基準に該当する区域			告示番号	警戒区域: 千葉県告示第228号 特別警戒区域: 千葉県告示第230号	箇所名	沓見21
	それ以外の区域			告示年月日	令和3年3月30日	所在地	南房総市沓見
