土砂災害警戒区域等の指定の告示に係る図書(様式1)

様式1(急)
土砂災害警戒区域・土砂災害特別警戒区域
位置図

| 箇所名 | 豊原17 |

様式2(急)
土砂災害警戒区域・土砂災害特別警戒区域
区域図

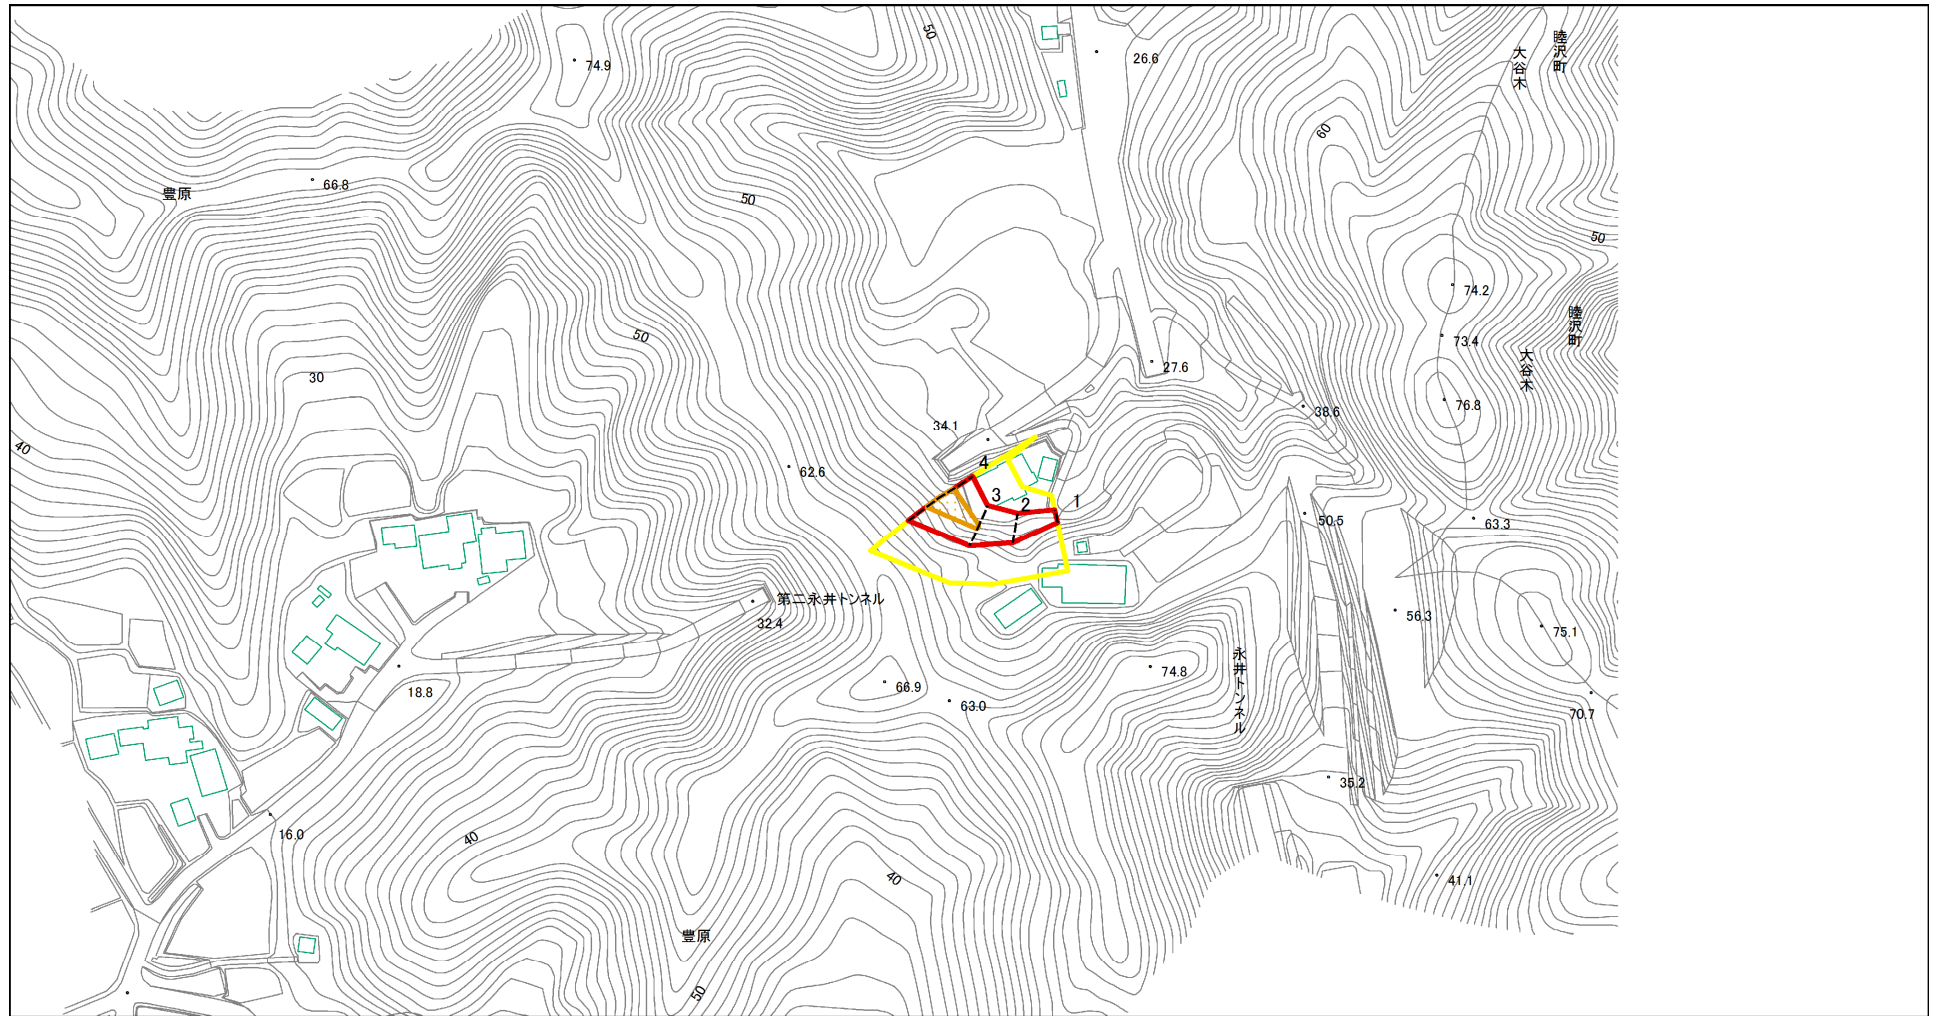
図中の数字は横断測線番号を示す

土砂災害防止法施行令第二条の基準に該当する区域

| 土砂災害防止法施行令第三条の基準に該当する区域 | 土石等の(移動)高さが1m以下の場合、土石等の移動による力が100kN/mを超える区域 | |
| | 土石等の堆積の高さが3mを超える区域 | |
| | それ以外の区域 | |

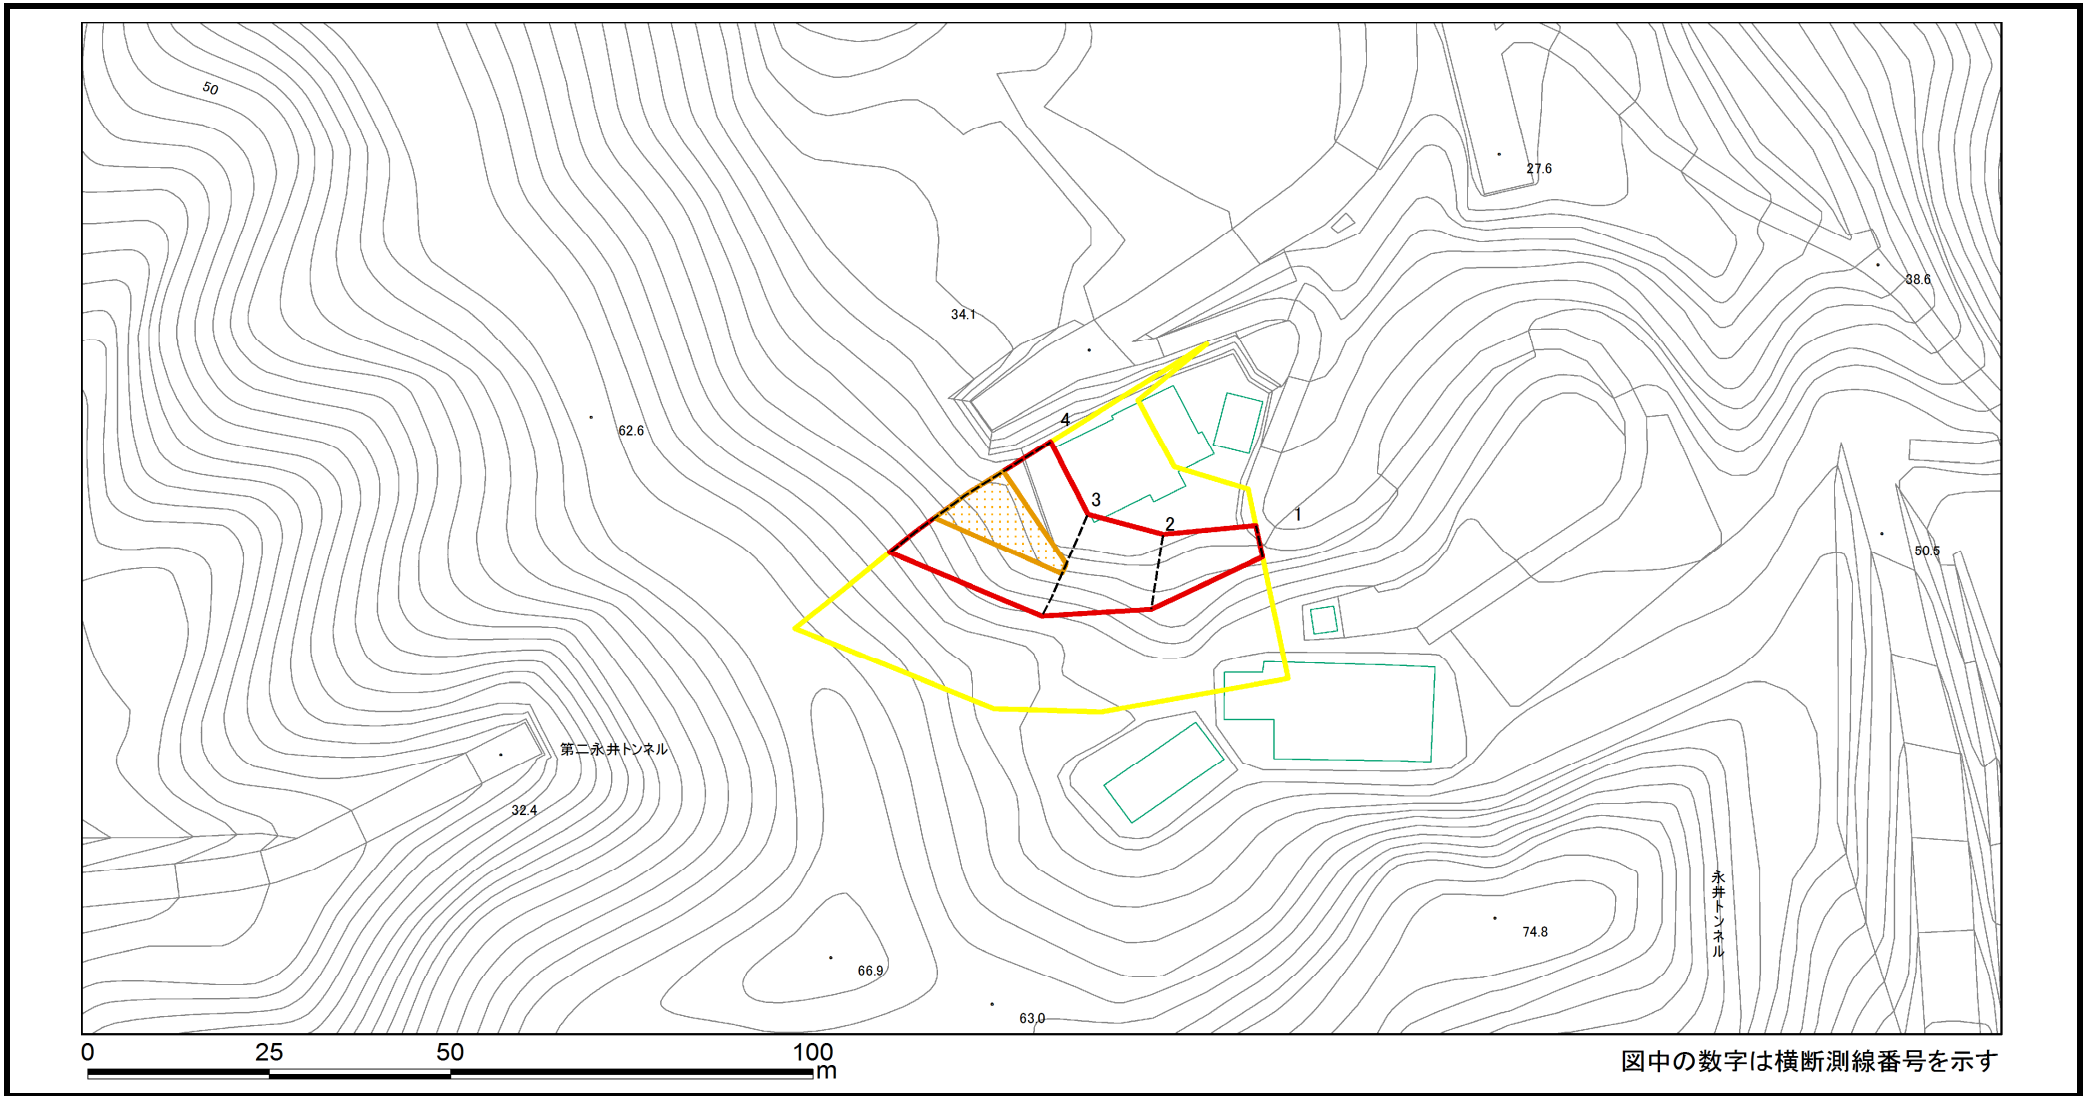
| 様式2(急) 土砂災害警戒区域・土砂災害特別警戒区域 区域図(参考図) | 土砂災害防止法施行令第二条の基準に該当する区域 | | | N 縮尺 1:1,000 | 自然現象の種類 | 急傾斜地の崩壊 | 箇所番号 | Ⅱ-3791 |

図中の数字は横断測線番号を示す

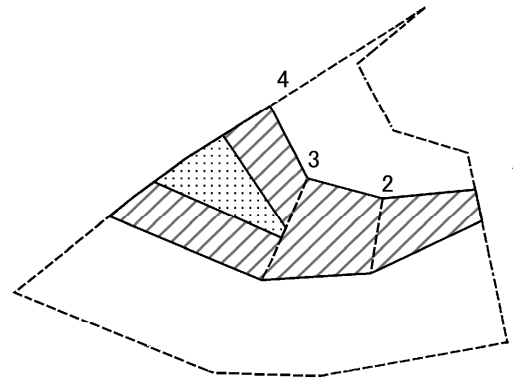
| 様式2-1(急) 土砂災害特別警戒区域の区域区分図 (急傾斜地の崩壊に伴う土石などの移動により建築物の地上部に作用すると想定される力) | 土砂災害防止法施行令第二条の基準に該当する区域 | | | N 縮尺 1:1,000 | 自然現象の種類 | 急傾斜地の崩壊 | 箇所番号 | II-3791 |

図中の数字は横断測線番号を示す

| | 土砂災害防止法施行令第三条の基準に該当する区域 | 土石等の(移動)高さが1m以下の場合、土石等の移動による力が100kN/m ² を超える区域 | | | 告示番号 | 警戒区域:千葉県告示第131号 特別警戒区域:千葉県告示第132号 | 箇所名 | 豊原17 |

| 横断測線の区間 | 土石等の移動により建築物の地上部に作用すると想定される力 | | | | 土石等の堆積により建築物の地上部に作用すると想定される力 | | | | 横断測線の区間 | 土石等の移動により建築物の地上部に作用すると想定される力 | | | | 土石等の堆積により建築物の地上部に作用すると想定される力 | | | |
| 3 ~ 4 | 127.44 | 1.00 | 100.00 | 1.00 | - | - | 13.24 | 2.47 | | | | | | | | | |

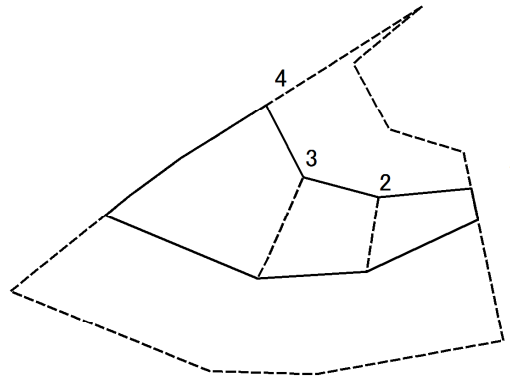
| 様式2-2(急) 土砂災害特別警戒区域の区域区分図 (急傾斜地の崩壊に伴う土石などの堆積により 建築物の地上部に作用すると想定される力) | 土砂災害防止法施行令第二条の基準に該当する区域 | | | N 縮尺 1:1,000 | 自然現象の種類 | 急傾斜地の崩壊 | 箇所番号 | II-3791 |

図中の数字は横断測線番号を示す

| | 土砂災害防止法施行令第三条の基準に該当する区域 | 土石等の堆積の高さが3mを超える区域 | | | 告示番号 | 警戒区域:千葉県告示第131号 特別警戒区域:千葉県告示第132号 | 箇所名 | 豊原17 |

| 横断測線の区間 | 土石等の移動により建築物の地上部に作用すると想定される力 | | | | 土石等の堆積により建築物の地上部に作用すると想定される力 | | | | 横断測線の区間 | 土石等の移動により建築物の地上部に作用すると想定される力 | | | | 土石等の堆積により建築物の地上部に作用すると想定される力 | | | |
|---|---|---|---|---|---|---|---|---|---|---|---|---|---|---|---|---|---|
| 1 ~ 2 | - | - | 85.81 | 1.00 | - | - | 9.35 | 1.75 | | | | | | | | | |
