# 土砂災害警戒区域等の指定の告示に係る図書(様式1)

自然現象の種類	急傾斜地の崩壊
箇所番号	Ⅲ-0613
箇所名	真里谷58
所在地	木更津市真里谷

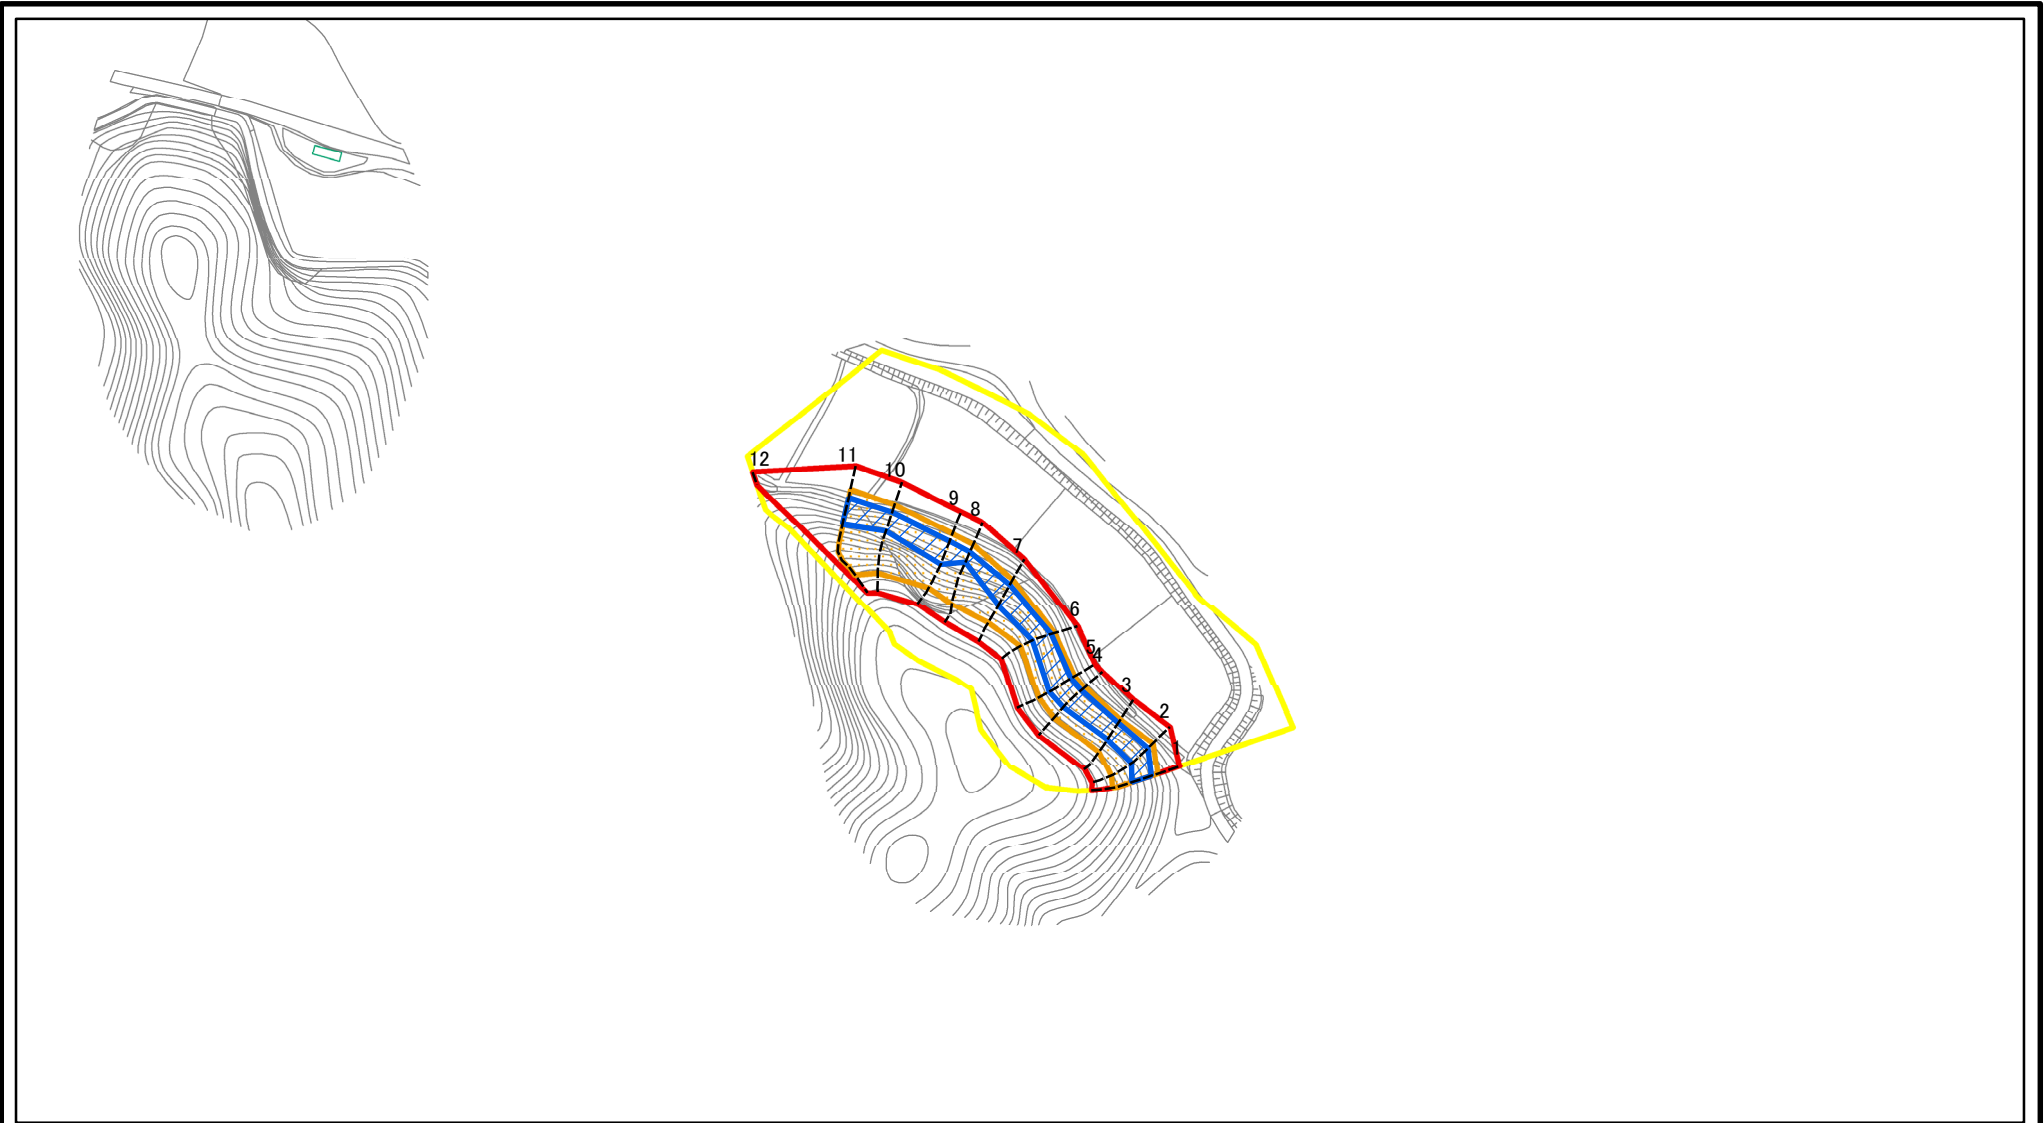
図中の数字は横断測線番号を示す

様式2(急) 土砂災害警戒区域・土砂災害特別警戒区域 区域図	土砂災害防止法施行令第二条の基準に該当する区域		N 縮尺 1:2,500	自然現象の種類	急傾斜地の崩壊	箇所番号	Ⅲ-0613
	土砂災害防止法施行令第三条の基準に該当する区域			告示番号		箇所名	真里谷58
	それ以外の区域			告示年月日		所在地	木更津市真里谷

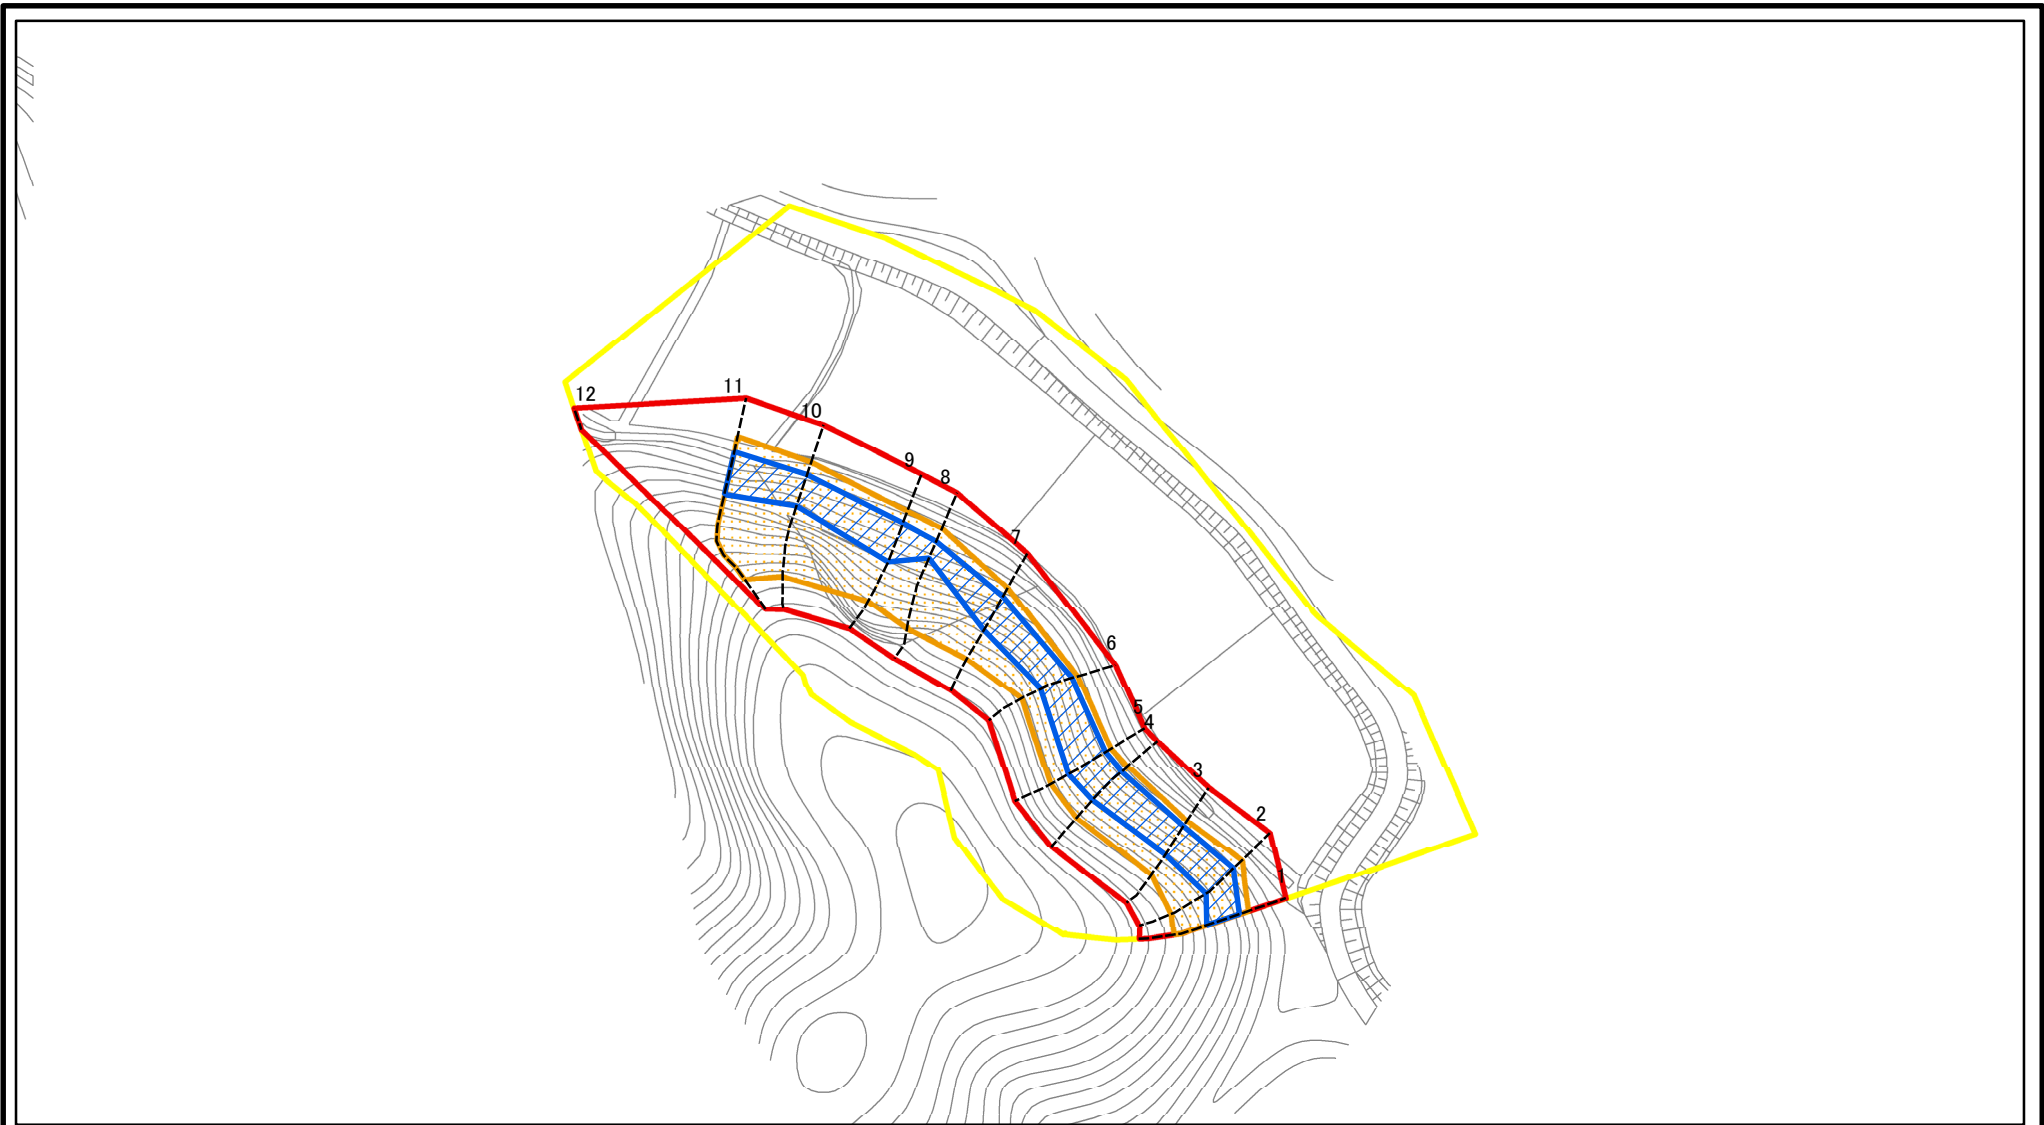
図中の数字は横断測線番号を示す

様式2(急) 土砂災害警戒区域・土砂災害特別警戒区域 区域図(参考図)	土砂災害防止法施行令第二条の基準に該当する区域		N 縮尺 1:1,500	自然現象の種類	急傾斜地の崩壊	箇所番号	Ⅲ-0613
	土砂災害防止法施行令第三条の基準に該当する区域			告示番号	千葉県告示第163号 千葉県告示第167号	箇所名	真里谷58
	土砂等の(移動)高さが1m以下の場合、土砂等の移動による力が100kN/m <sup>2</sup> を超える区域			告示年月日	令和3年3月19日	所在地	木更津市真里谷
	土砂等の堆積の高さが3mを超える区域						
それ以外の区域

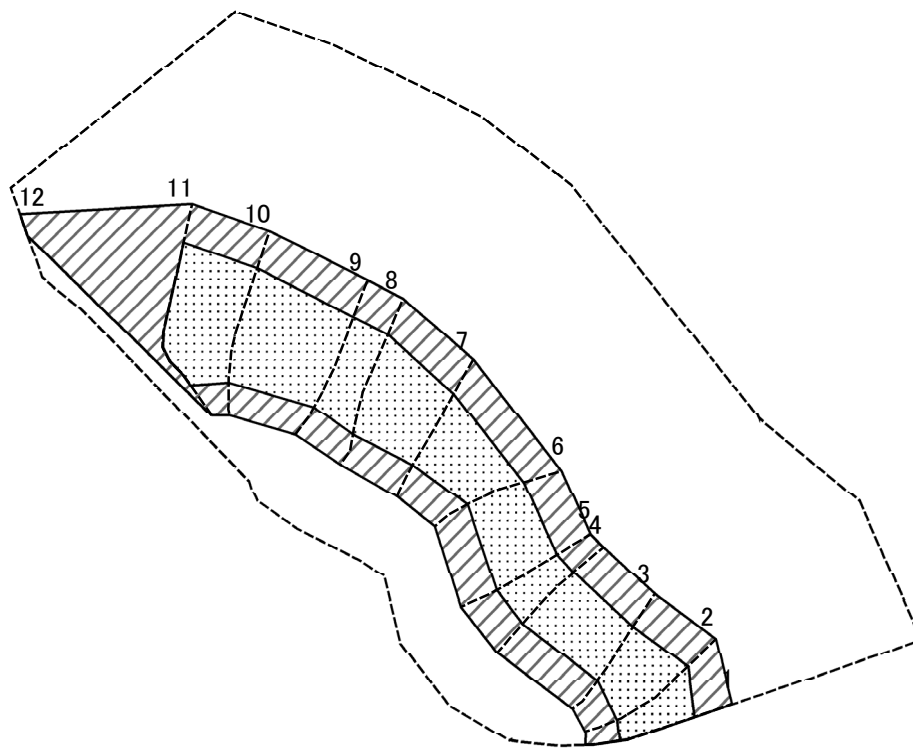
図中の数字は横断測線番号を示す

様式2-1(急) 土砂災害特別警戒区域の区域区分図(急傾斜地の崩壊に伴う土石等の移動により建築物の地上部に作用すると想定される力)	土砂災害防止法施行令第二条の基準に該当する区域		N 縮尺 1:1,500	自然現象の種類	急傾斜地の崩壊	箇所番号	Ⅲ-0613
	土砂災害防止法施行令第三条の基準に該当する区域	土石等の(移動)高さが1m以下の場合、土石等の移動による力が100kN/mを超える区域		告示番号	千葉県告示第163号 千葉県告示第167号	箇所名	真里谷58
		それ以外の区域		告示年月日	令和3年3月19日	所在地	木更津市真里谷

横断測線の区間	土石等の移動により建築物の地上部に作用すると想定される力				土石等の堆積により建築物の地上部に作用すると想定される力			
	土石等の(移動)高さが1m以下の場合、土石等の移動による力が100kN/m <sup>2</sup> を超える区域		それ以外の区域		土石等の堆積の高さが3mを超える区域		それ以外の区域	
	力の大きさのうち最大のもの(kN/m <sup>2</sup> )	土石等の高さ(m)	力の大きさのうち最大のもの(kN/m <sup>2</sup> )	土石等の高さ(m)	力の大きさのうち最大のもの(kN/m <sup>2</sup> )	土石等の高さ(m)	力の大きさのうち最大のもの(kN/m <sup>2</sup> )	土石等の高さ(m)
1 ~ 2	145.87	1.00	100.00	1.00	18.66	3.49	16.05	3.00
2 ~ 3	145.87	1.00	100.00	1.00	19.50	3.64	16.05	3.00
3 ~ 4	136.36	1.00	100.00	1.00	19.56	3.65	16.05	3.00
4 ~ 5	136.36	1.00	100.00	1.00	19.77	3.69	16.05	3.00
5 ~ 6	134.67	1.00	100.00	1.00	19.77	3.69	16.05	3.00
6 ~ 7	142.36	1.00	100.00	1.00	19.71	3.68	16.05	3.00
7 ~ 8	150.43	1.00	100.00	1.00	18.75	3.50	16.05	3.00
8 ~ 9	150.43	1.00	100.00	1.00	17.89	3.34	16.05	3.00
9 ~ 10	153.20	1.00	100.00	1.00	18.55	3.47	16.05	3.00
10 ~ 11	153.20	1.00	100.00	1.00	18.55	3.47	16.05	3.00
11 ~ 12	-	-	100.00	1.00	-	-	16.05	3.00

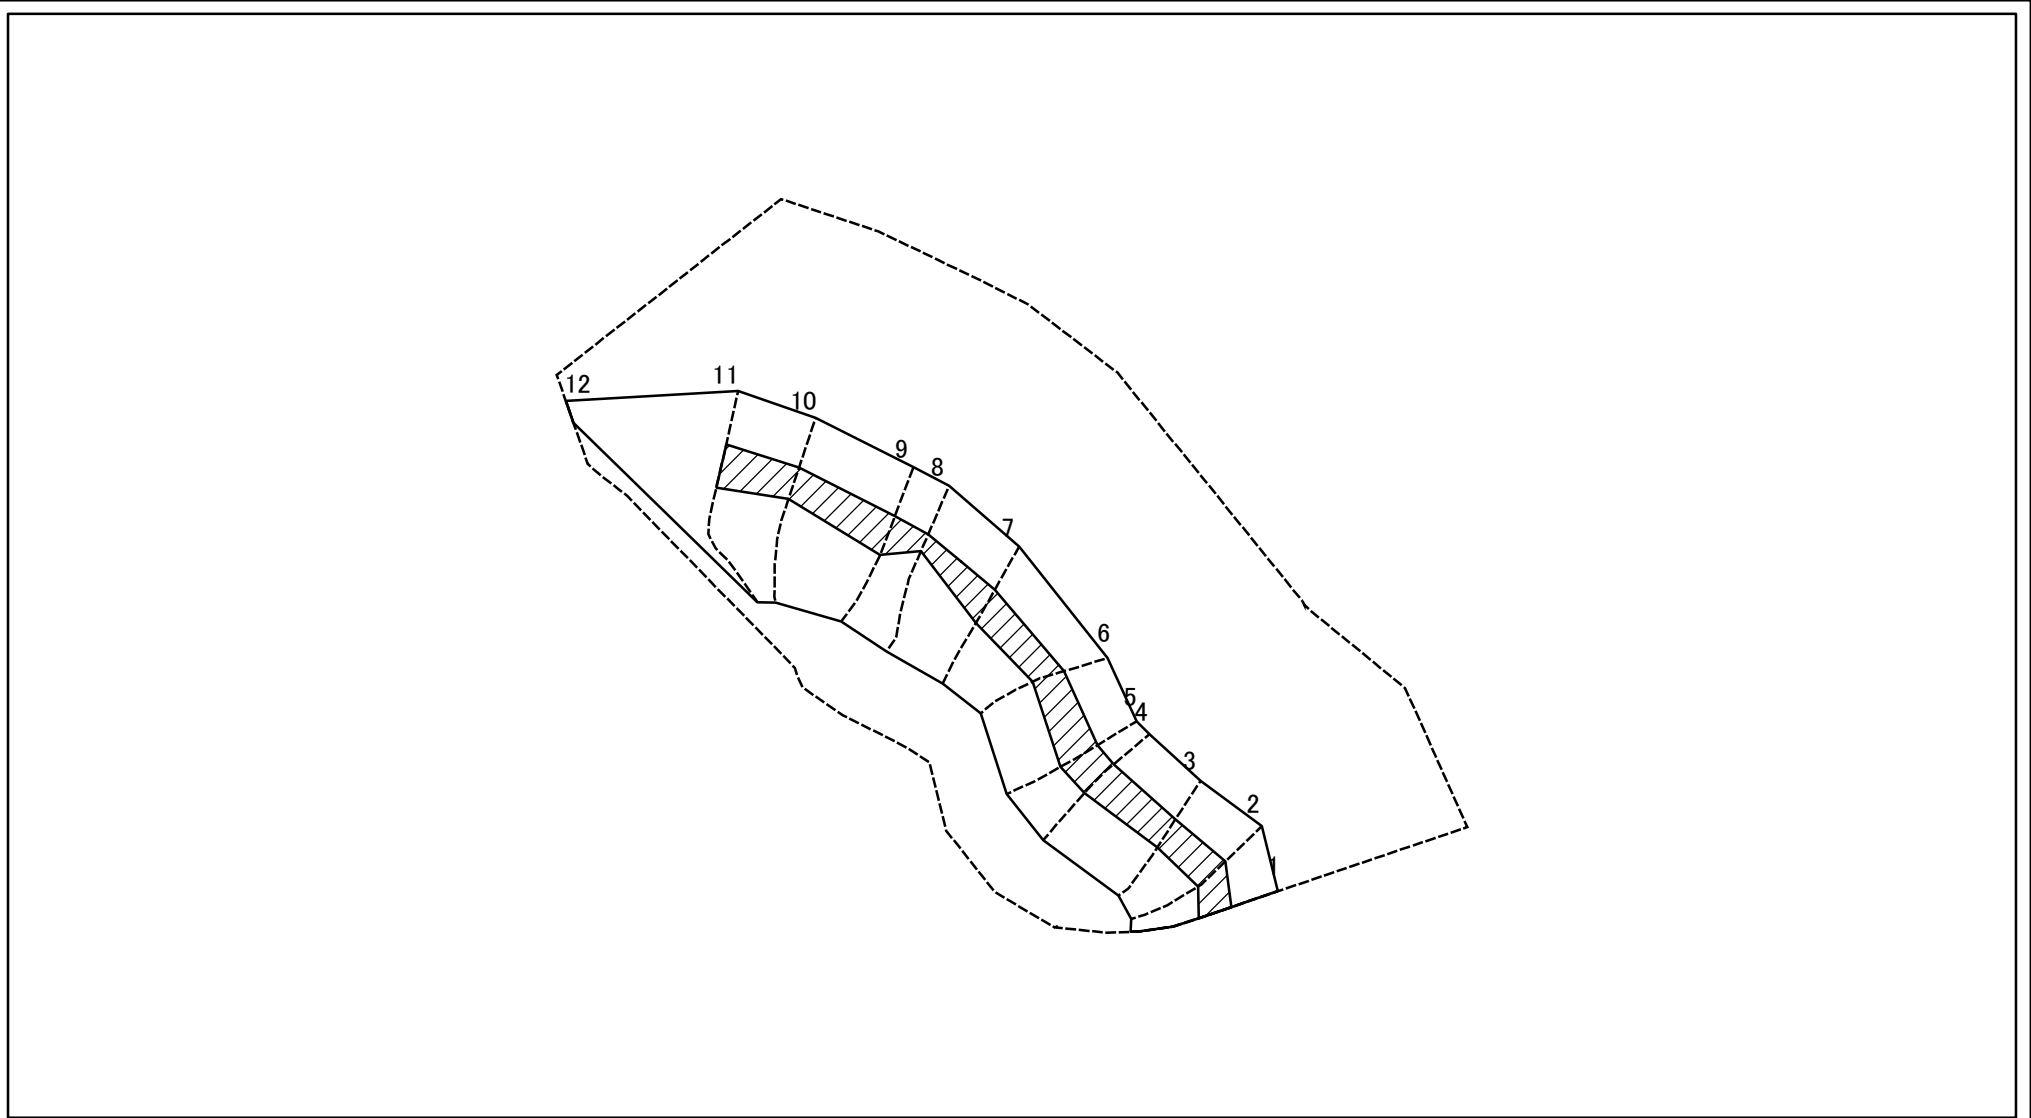
図中の数字は横断測線番号を示す

様式2-2(急) 土砂災害特別警戒区域の区域区分図(急傾斜地の崩壊に伴う土石等の堆積により建築物の地上部に作用すると想定される力)	土砂災害防止法施行令第二条の基準に該当する区域			N 縮尺 1:1,500	自然現象の種類	急傾斜地の崩壊	箇所番号	Ⅲ-0613
	土砂災害防止法施行令第三条の基準に該当する区域	土石等の堆積の高さが3mを超える区域			告示番号	千葉県告示第163号 千葉県告示第167号	箇所名	真里谷58
		それ以外の区域			告示年月日	令和3年3月19日	所在地	木更津市真里谷
