土砂災害警戒区域等の指定の告示に係る図書(様式1)

様式1(急) 土砂災害警戒区域・土砂災害特別警戒区域 位置図	自然現象の種類	急傾斜地の崩壊
	箇所番号	Ⅱ-3843
	箇所名	報恩寺2
	所在地	長生郡長南町報恩寺

様式2(急) 土砂災害警戒区域・土砂災害特別警戒区域 区域図	土砂災害防止法施行令第二条の基準に該当する区域			N 縮尺 1:2,500	自然現象の種類	急傾斜地の崩壊	箇所番号	II-3843
	土砂災害防止法施行令第三条の基準に該当する区域	土石等の(移動)高さが1m以下の場合、 土石等の移動による力が100kN/mを超える区域			告示番号	警戒区域:千葉県告示第131号 特別警戒区域:千葉県告示第132号	箇所名	報恩寺2
		土石等の堆積の高さが3mを超える区域			告示年月日	令和2年3月13日	所在地	長生郡長南町報恩寺
		それ以外の区域

様式3(急) 建築物の構造の規制に必要な衝撃に関する事項	自然現象の種類	急傾斜地の崩壊	箇所番号	II-3843
	告示番号	警戒区域: 千葉県告示第131号 特別警戒区域: 千葉県告示第132号	箇所名	報恩寺2
	告示年月日	令和2年3月13日	所在地	長生郡長南町報恩寺

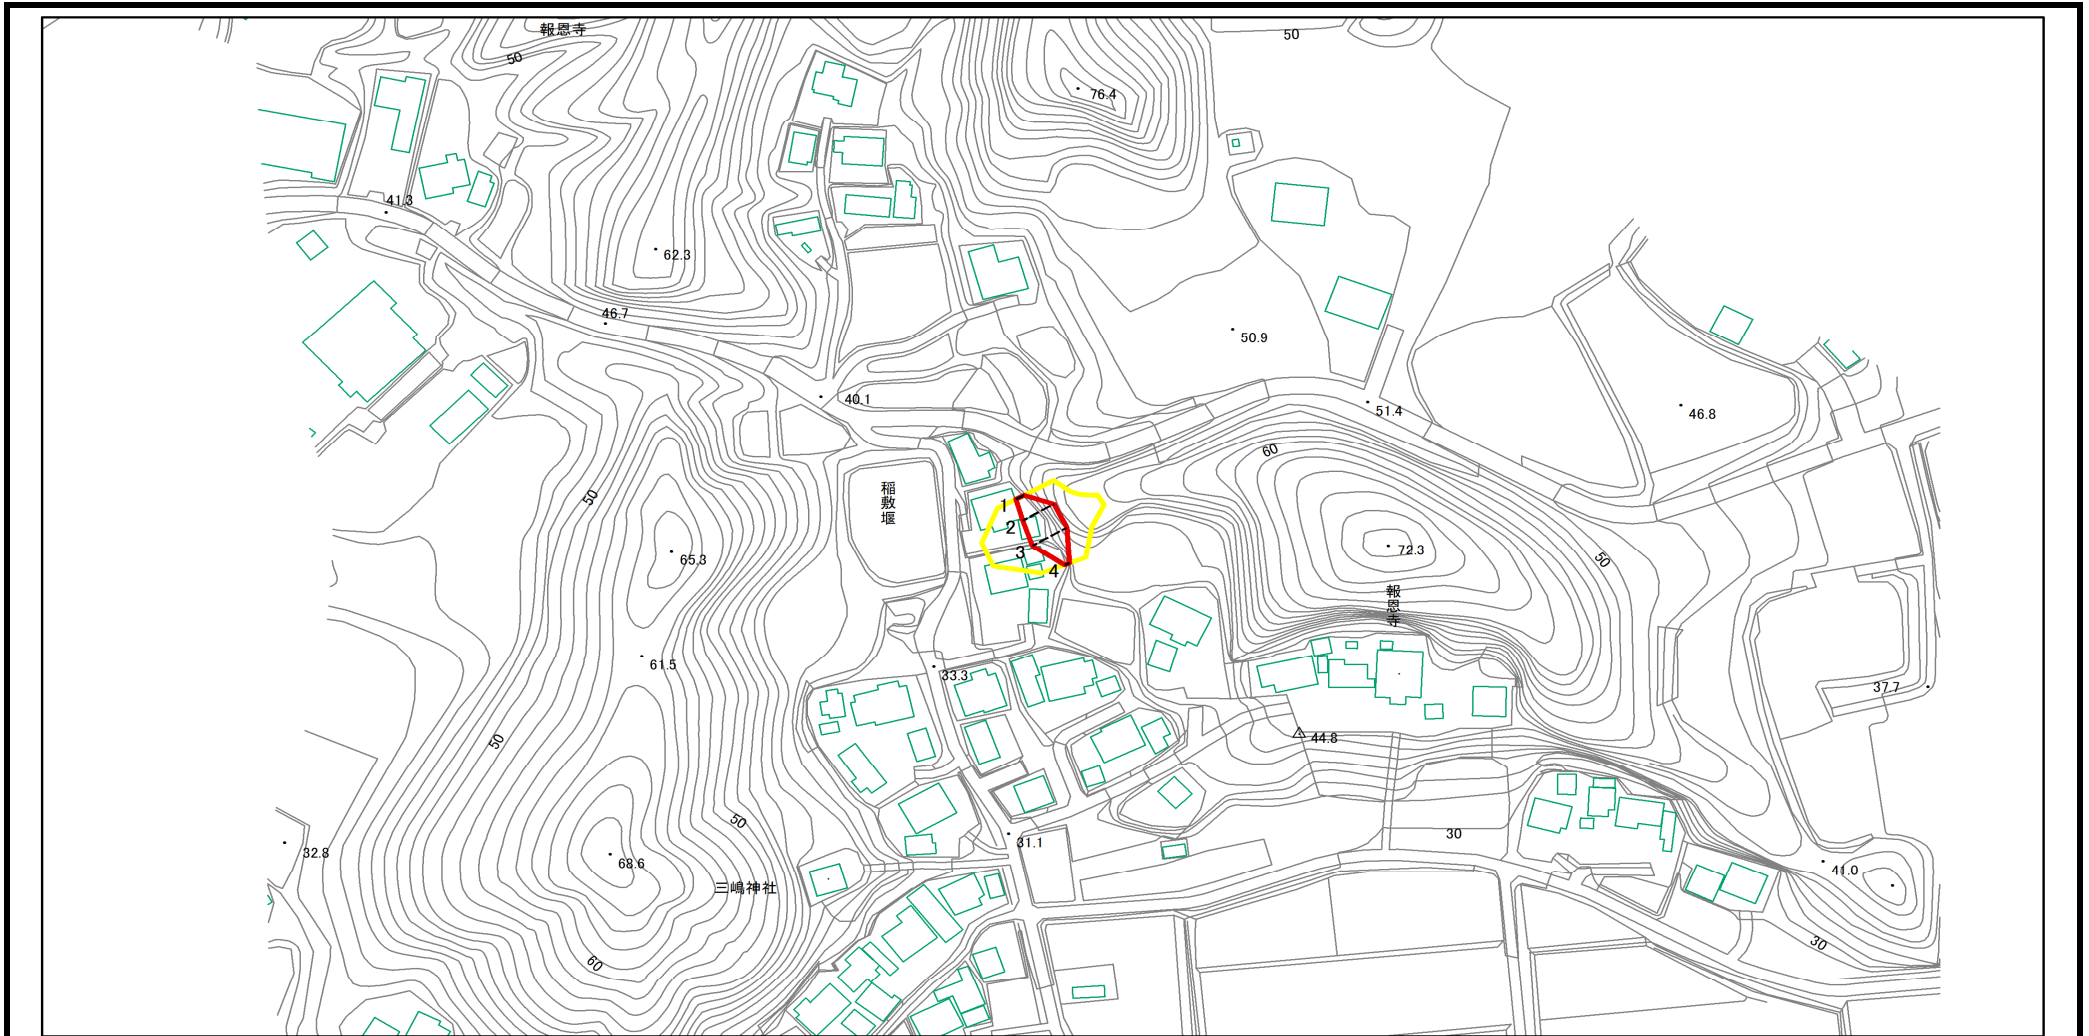
土砂災害警戒区域等の指定の告示に係る図書(様式2)

図中の数字は横断測線番号を示す

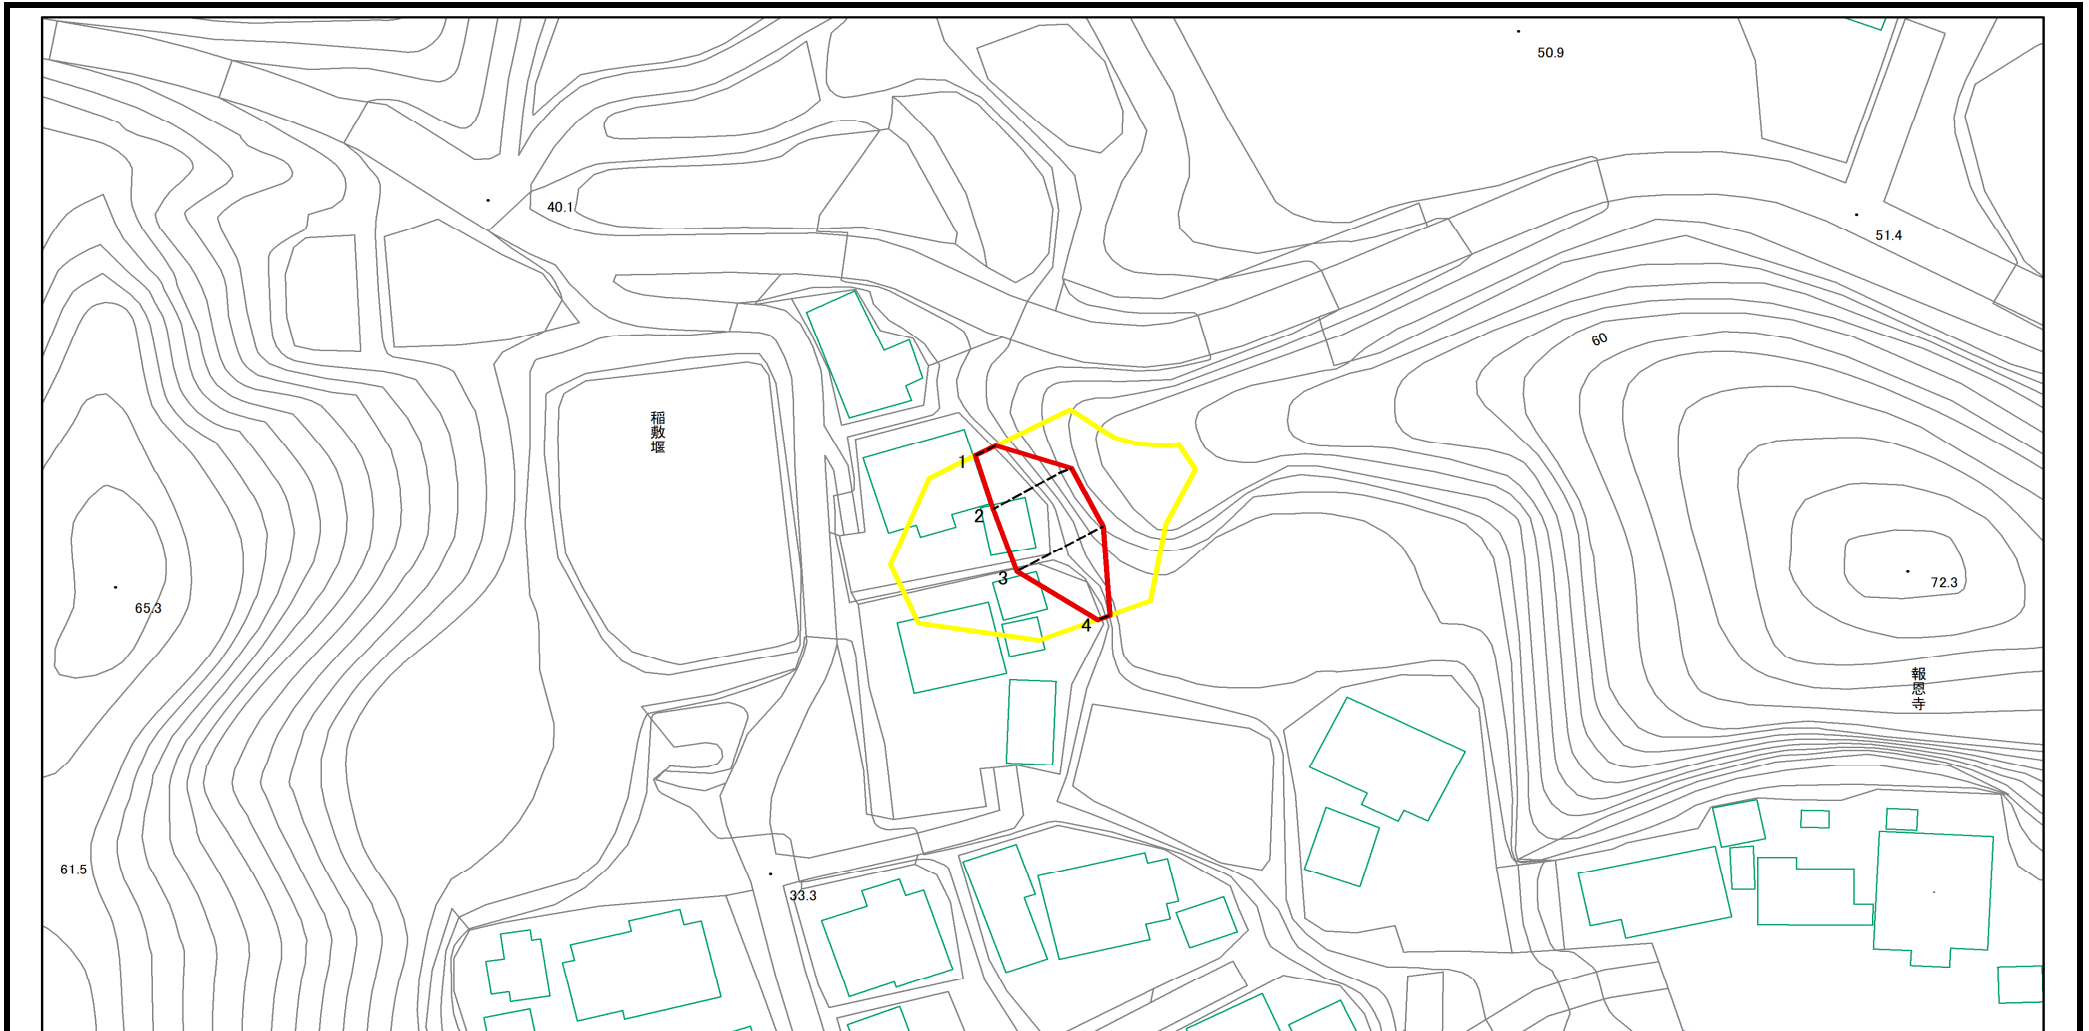
土砂災害警戒区域等の指定の告示に係る図書(様式2)参考図

図中の数字は横断測線番号を示す

様式2(急) 土砂災害警戒区域・土砂災害特別警戒区域 区域図(参考図)	土砂災害防止法施行令第二条の基準に該当する区域			N 縮尺 1:1,000	自然現象の種類	急傾斜地の崩壊	箇所番号	II-3843
	土砂災害防止法施行令第三条の基準に該当する区域	土石等の(移動)高さが1m以下の場合、土石等の移動による力が100kN/mを超える区域			告示番号	警戒区域:千葉県告示第131号 特別警戒区域:千葉県告示第132号	箇所名	報恩寺2
		土石等の堆積の高さが3mを超える区域		告示年月日	令和2年3月13日	所在地	長生郡長南町報恩寺	
		それ以外の区域
