土砂災害警戒区域等の指定の告示に係る図書(様式1)

様式1(急) 土砂災害警戒区域・土砂災害特別警戒区域 位置図	自然現象の種類	急傾斜地の崩壊
	箇所番号	Ⅱ-124K2004
	箇所名	岩和田43
	所在地	夷隅郡御宿町岩和田

様式2(急) 土砂災害警戒区域・土砂災害特別警戒区域 区域図(その1)	土砂災害防止法施行令第二条の基準に該当する区域		N 縮尺 1:2,500	自然現象の種類	急傾斜地の崩壊	箇所番号	II-124K2004
	土砂災害防止法施行令第三条の基準に該当する区域			告示番号		箇所名	岩和田43
	それ以外の区域			告示年月日		所在地	夷隅郡御宿町岩和田

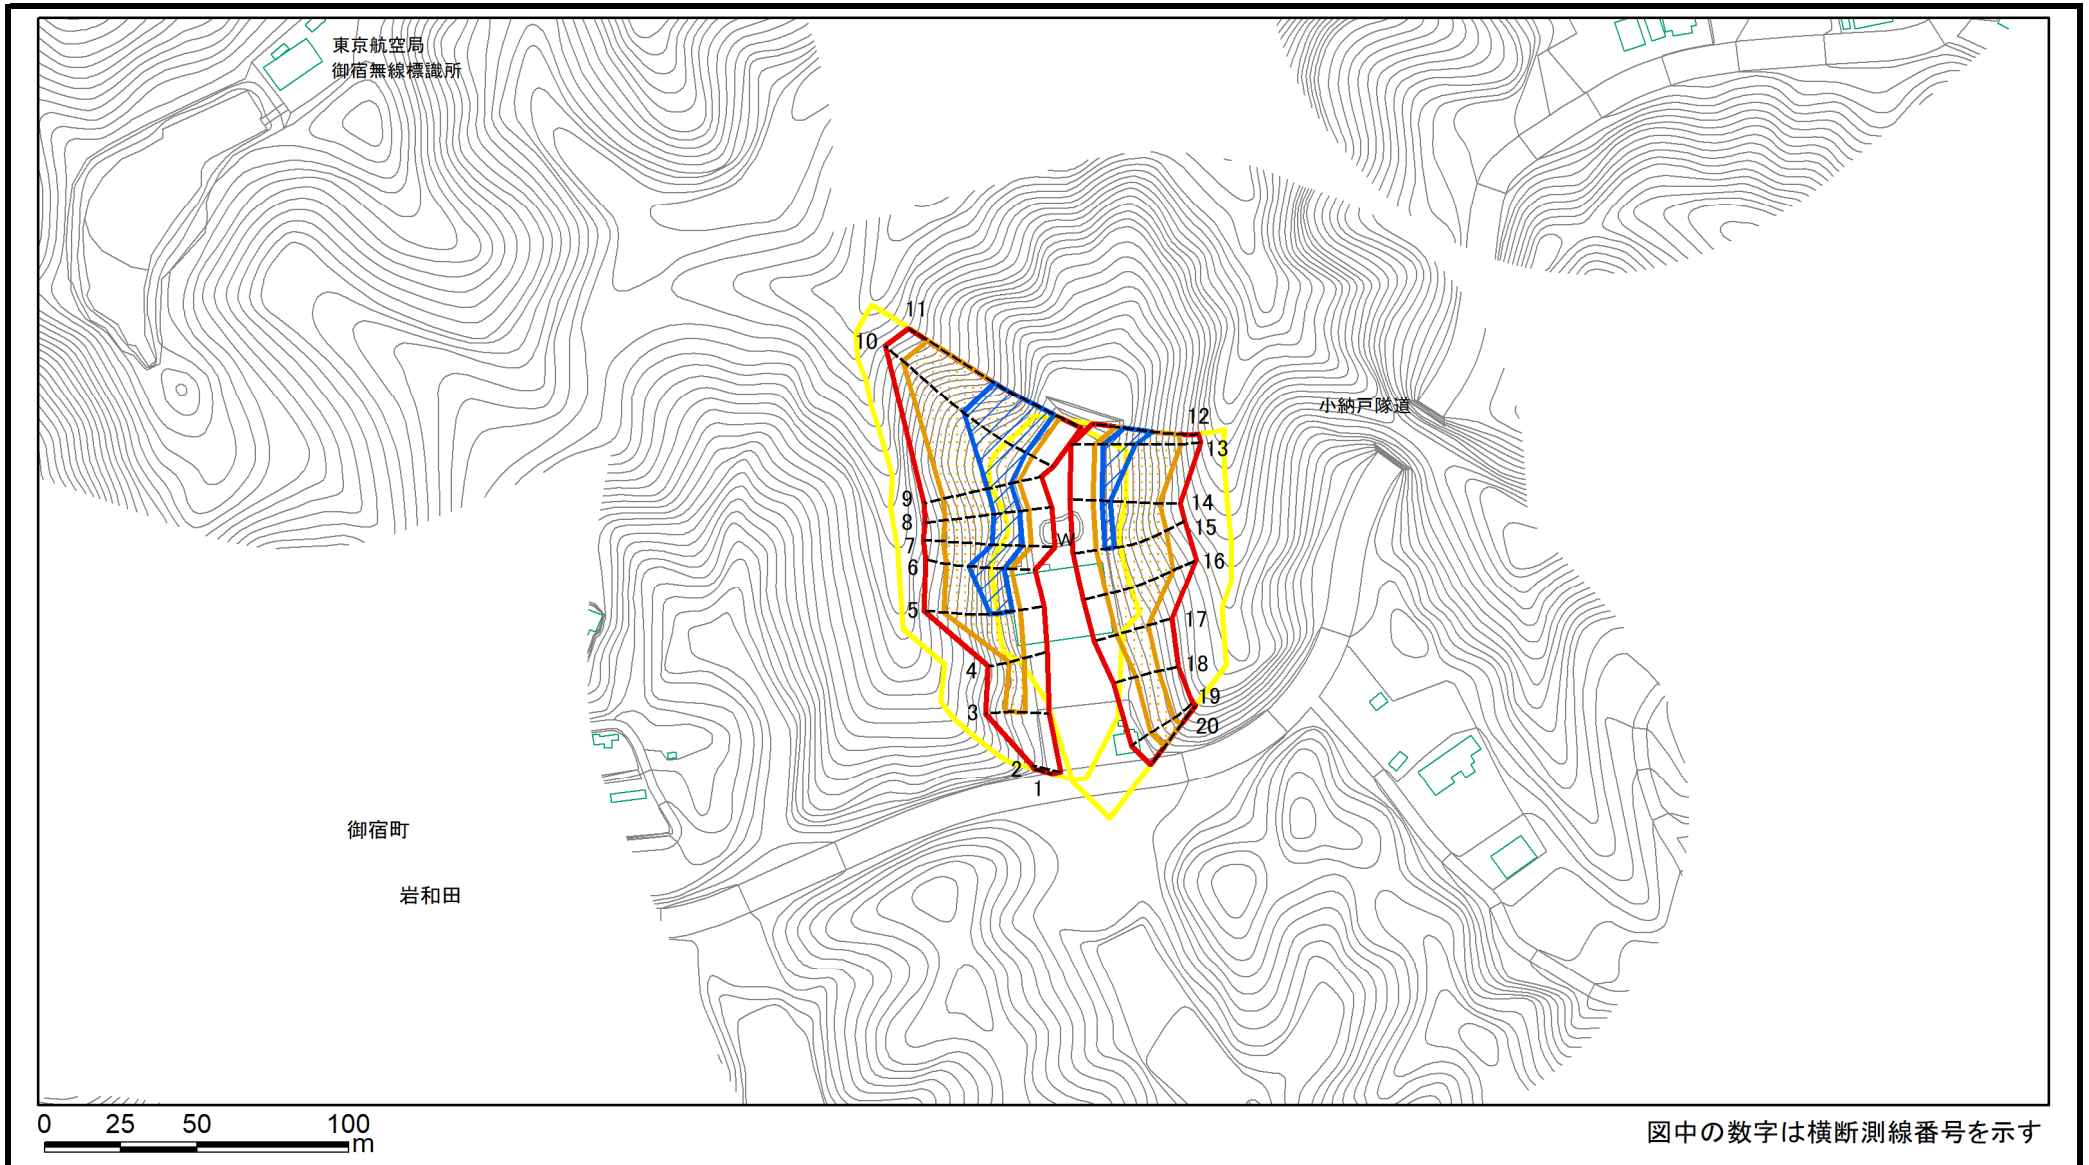
図中の数字は横断測線番号を示す

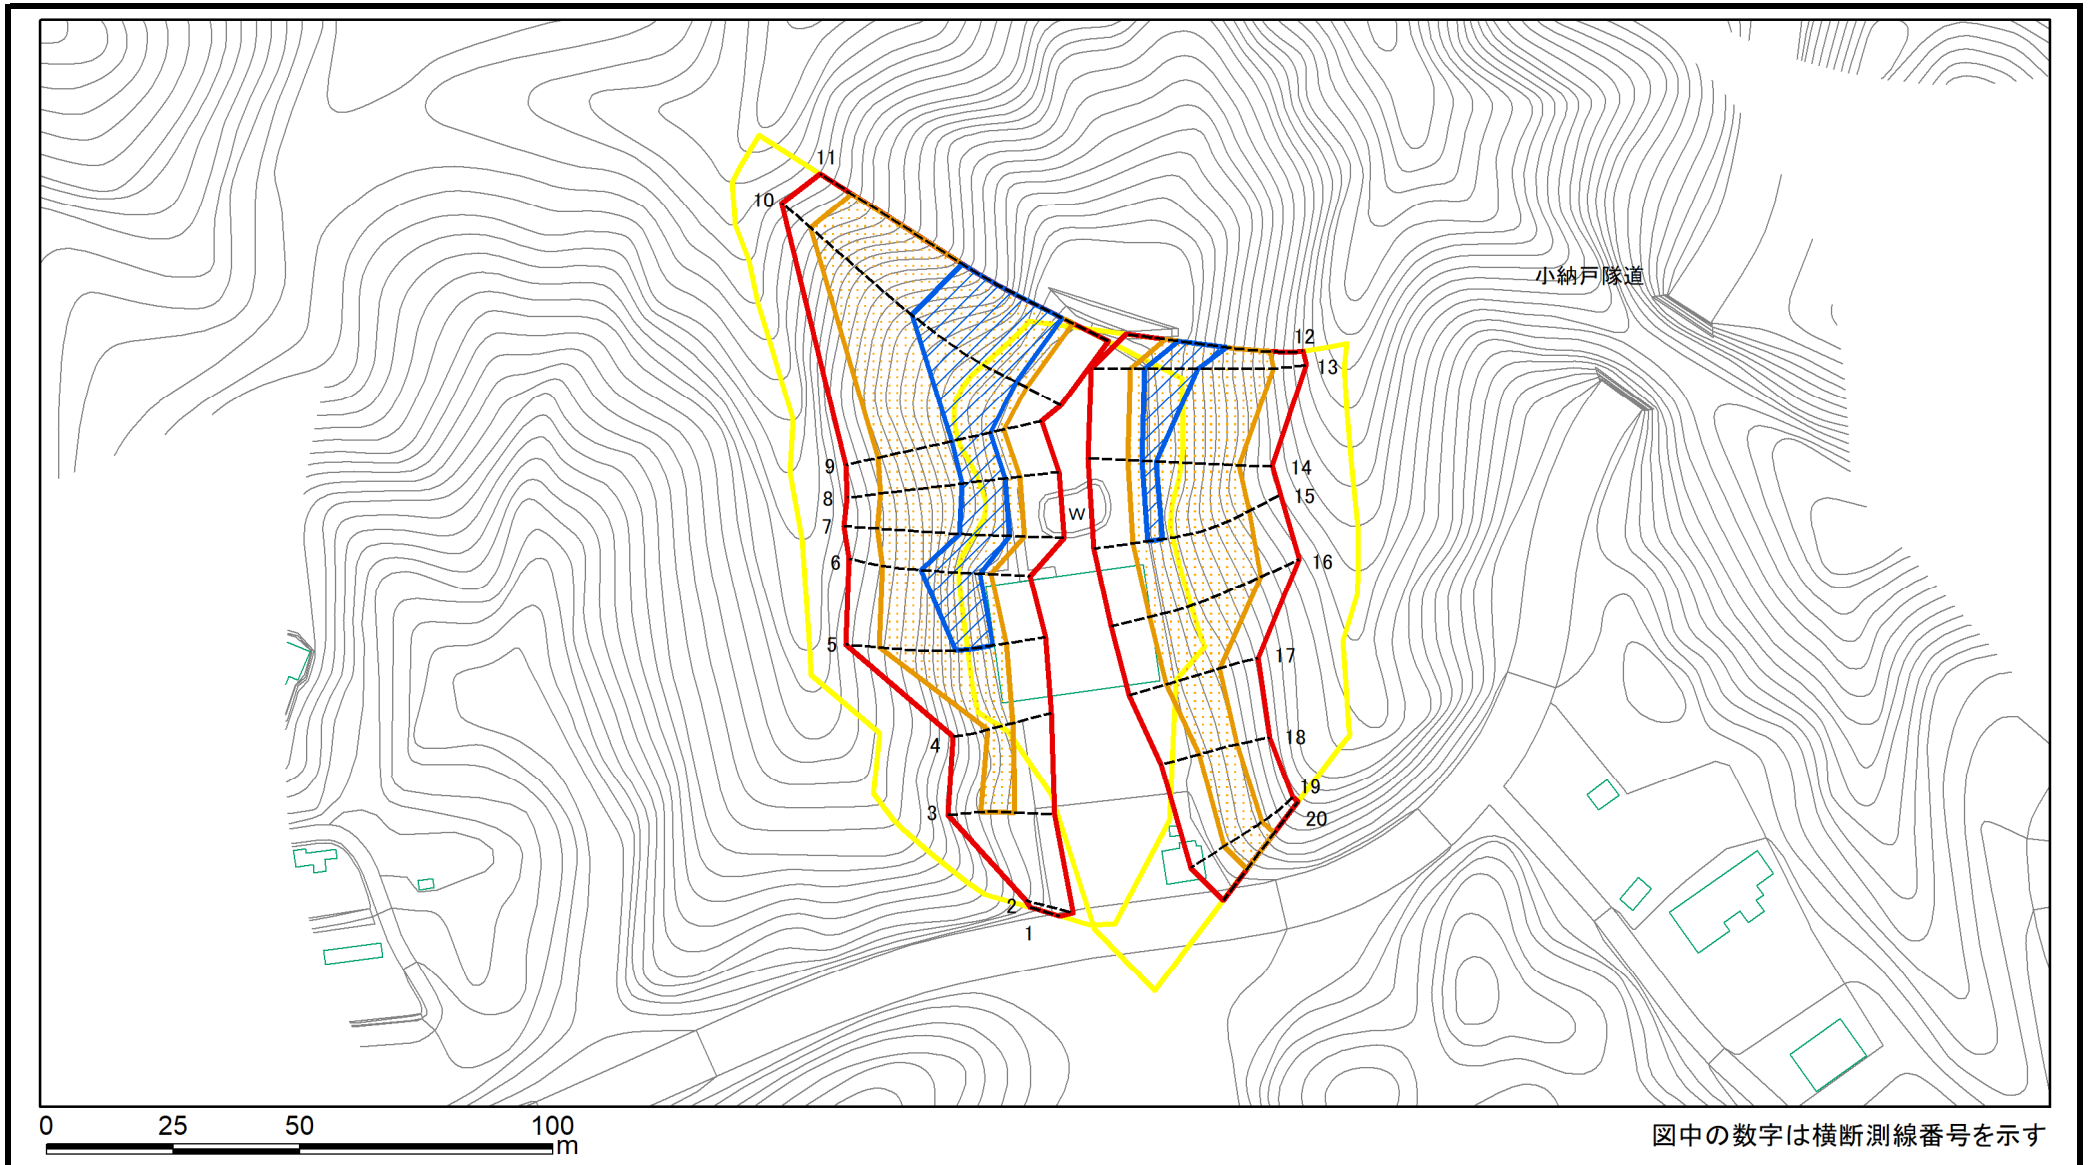
様式2(急) 土砂災害警戒区域・土砂災害特別警戒区域図(参考図)	土砂災害防止法施行令第二条の基準に該当する区域		縮尺 1:1,500	自然現象の種類	急傾斜地の崩壊	箇所番号	II-124K2004
	土砂災害防止法施行令第三条の基準に該当する区域			告示番号		箇所名	岩和田43
	それ以外の区域			告示年月日		所在地	夷隅郡御宿町岩和田

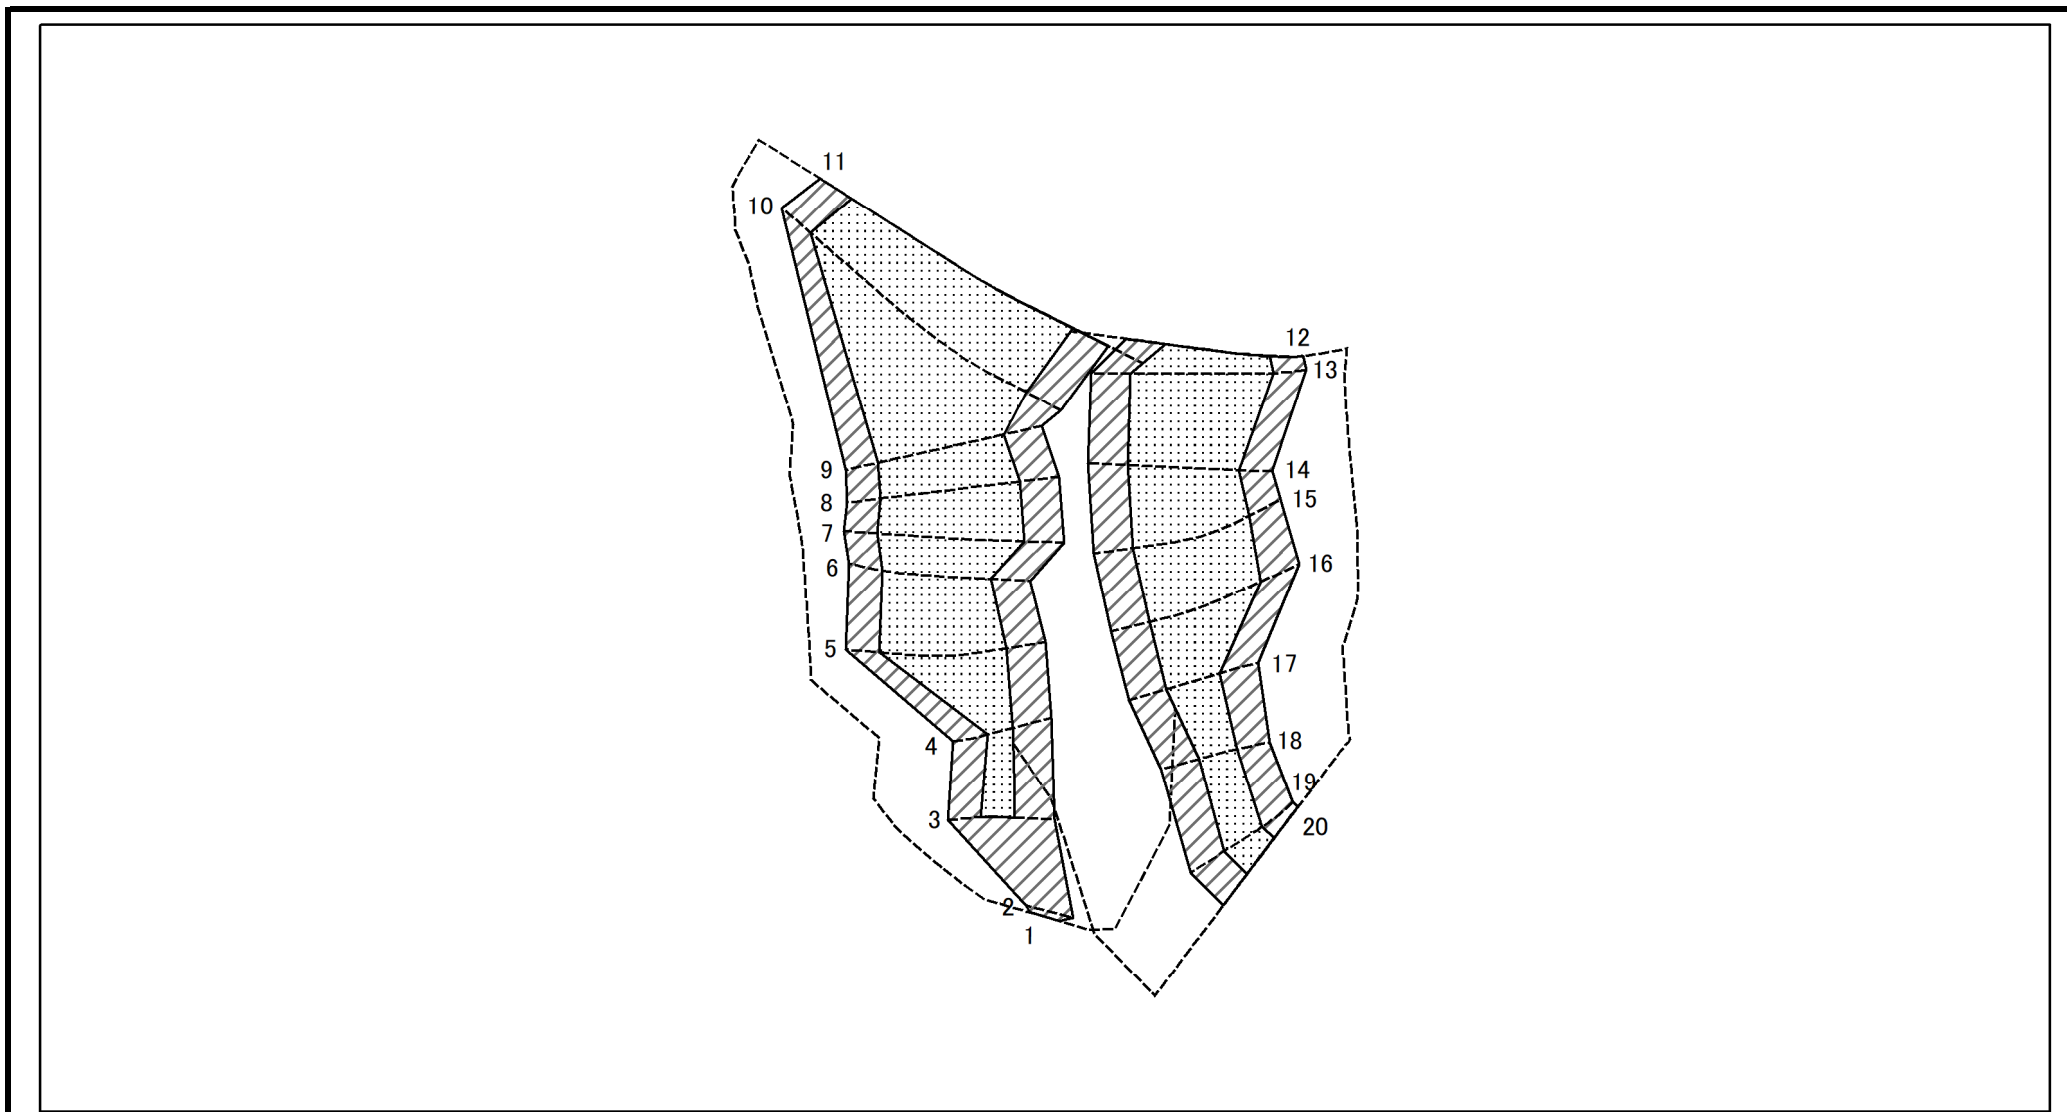
図中の数字は横断測線番号を示す

様式2-1(急) 土砂災害特別警戒区域の区域区分図 (急傾斜地の崩壊に伴う土砂等の移動により建築物の地上部に作用すると想定される力) <力区分・移動>	土砂災害防止法施行令第二条の基準に該当する区域			N 縮尺 1:1,500	自然現象の種類	急傾斜地の崩壊	箇所番号	II-124K2004
	土砂災害防止法施行令第三条の基準に該当する区域	土石等の(移動)高さが1m以下の場合、土石等の移動による力が100kN/m ² を超える区域			告示番号		箇所名	岩和田43
		それ以外の区域			告示年月日		所在地	夷隅郡御宿町岩和田

横断測線の区間	土石等の移動により建築物の地上部に作用すると想定される力				土石等の堆積により建築物の地上部に作用すると想定される力				横断測線の区間	土石等の移動により建築物の地上部に作用すると想定される力				土石等の堆積により建築物の地上部に作用すると想定される力			
	土石等の(移動)高さが1m以下の場合、土石等の移動による力が100kN/m ² を超える区域		それ以外の区域		土石等の堆積の高さが3mを超える区域		それ以外の区域			土石等の(移動)高さが1m以下の場合、土石等の移動による力が100kN/m ² を超える区域		それ以外の区域		土石等の堆積の高さが3mを超える区域		それ以外の区域	
	力の大きさのうち最大のもの (kN/m ²)	土石等の高さ (m)	力の大きさのうち最大のもの (kN/m ²)	土石等の高さ (m)	力の大きさのうち最大のもの (kN/m ²)	土石等の高さ (m)	力の大きさのうち最大のもの (kN/m ²)	土石等の高さ (m)		力の大きさのうち最大のもの (kN/m ²)	土石等の高さ (m)	力の大きさのうち最大のもの (kN/m ²)	土石等の高さ (m)	力の大きさのうち最大のもの (kN/m ²)	土石等の高さ (m)	力の大きさのうち最大のもの (kN/m ²)	土石等の高さ (m)
1 ~ 2	-	-	79.45	1.00	-	-	10.09	1.79									
2 ~ 3	-	-	100.00	1.00	-	-	14.35	2.54									
3 ~ 4	122.40	1.00	100.00	1.00	-	-	15.46	2.74									
4 ~ 5	154.94	1.00	100.00	1.00	-	-	16.95	3.00									
5 ~ 6	154.94	1.00	100.00	1.00	20.25	3.58	16.95	3.00									
6 ~ 7	157.22	1.00	100.00	1.00	20.25	3.58	16.95	3.00

7 ~ 8	157.22	1.00	100.00	1.00	18.82	3.33	16.95	3.00									
8 ~ 9	156.11	1.00	100.00	1.00	19.32	3.42	16.95	3.00									
9 ~ 10	156.83	1.00	100.00	1.00	20.14	3.57	16.95	3.00									
10 ~ 11	158.06	1.00	100.00	1.00	20.33	3.60	16.95	3.00									
12 ~ 13	157.51	1.00	100.00	1.00	19.26	3.41	16.95	3.00									
13 ~ 14	157.51	1.00	100.00	1.00	19.26	3.41	16.95	3.00									
14 ~ 15	150.54	1.00	100.00	1.00	17.93	3.17	16.95	3.00									
15 ~ 16	149.43	1.00	100.00	1.00	-	-	16.95	3.00									
16 ~ 17	140.19	1.00	100.00	1.00	-	-	16.23	2.87									
17 ~ 18	126.08	1.00	100.00	1.00	-	-	13.91	2.46									
18 ~ 19	124.22	1.00	100.00	1.00	-	-	13.91	2.46									
19 ~ 20	123.01	1.00	100.00	1.00	-	-	12.89	2.28

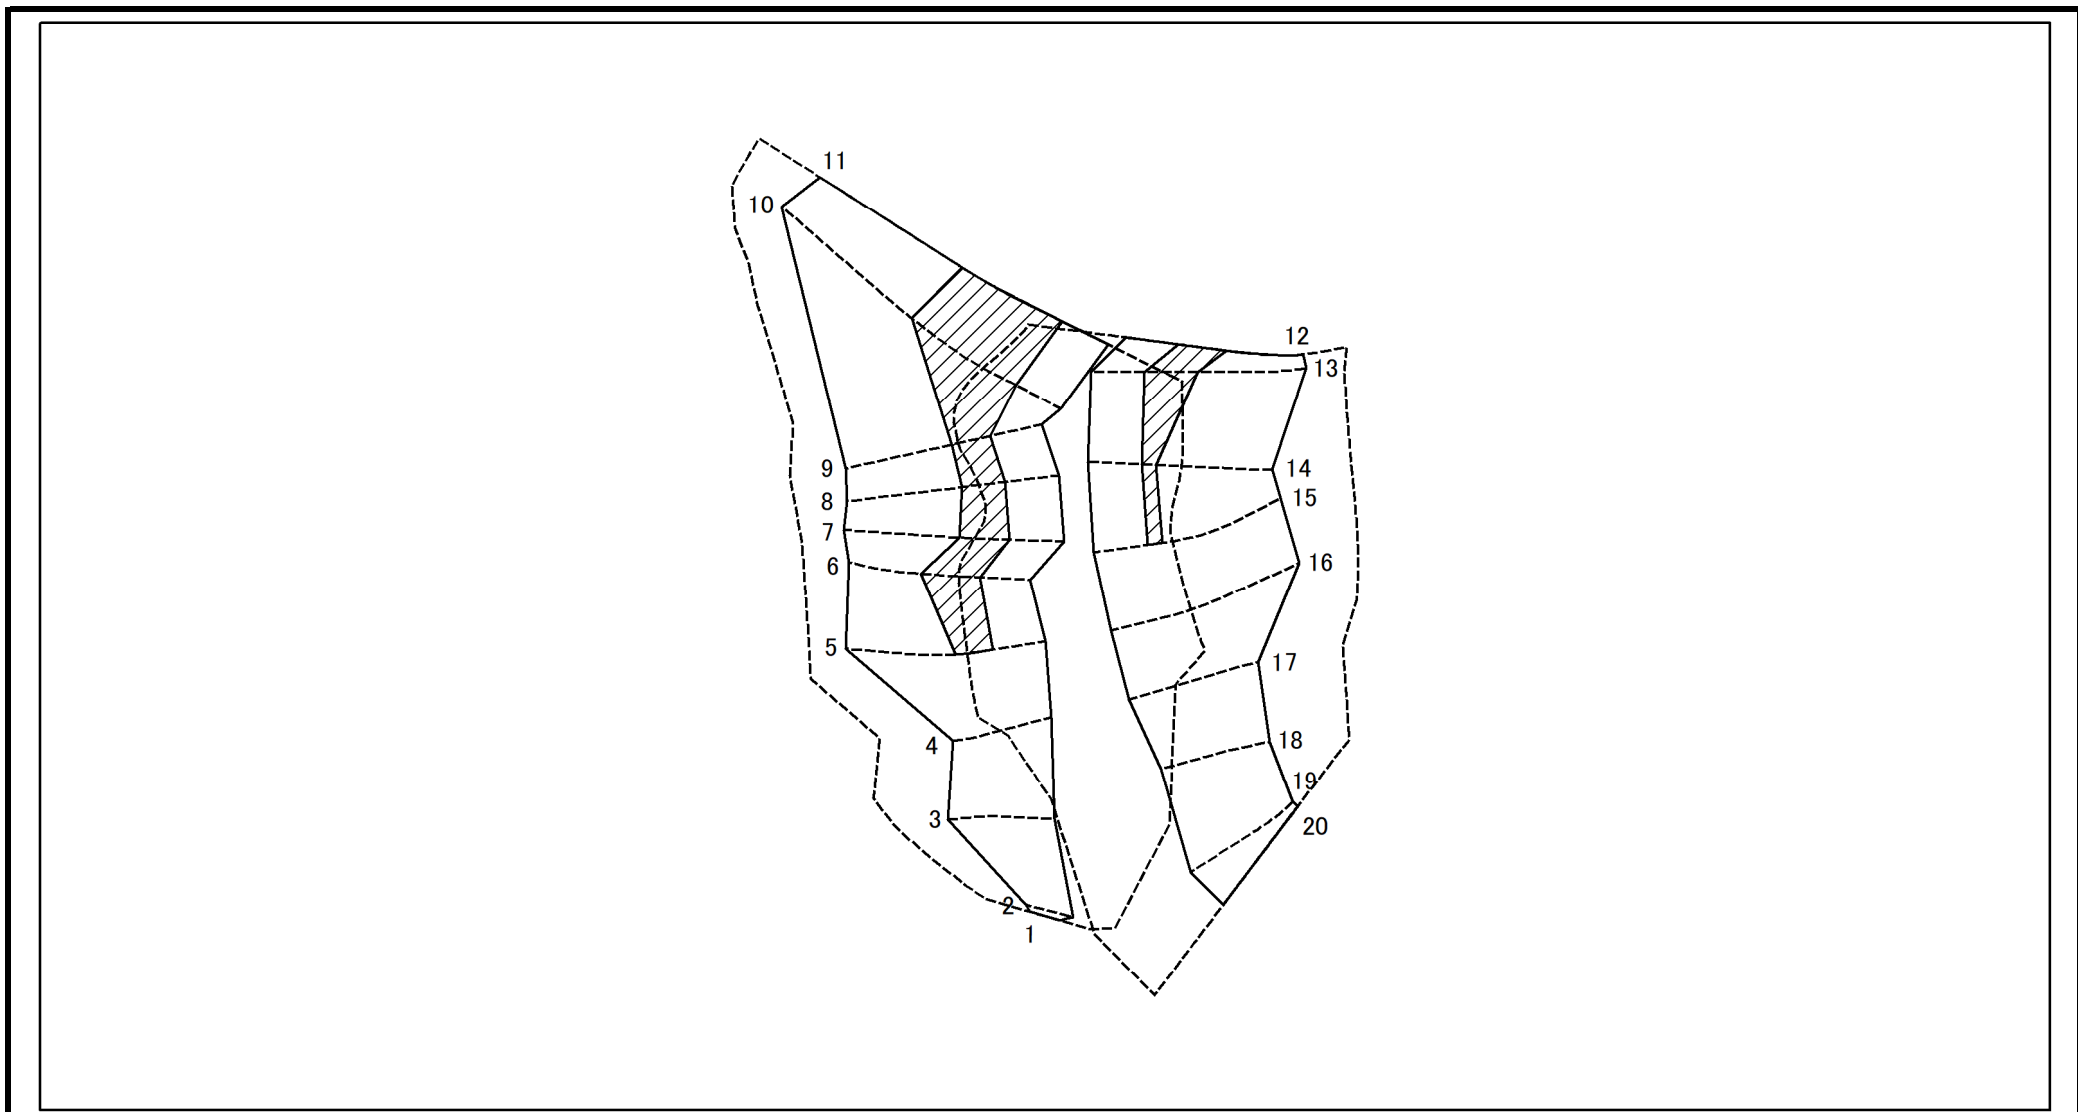
図中の数字は横断測線番号を示す

様式2-2(急) 土砂災害特別警戒区域の区域区分図 (急傾斜地の崩壊に伴う土砂等の堆積により 建築物の地上部に作用すると想定される力) <力区分・堆積>	土砂災害防止法施行令第二条の基準に該当する区域			N 縮尺 1:1,500	自然現象の種類	急傾斜地の崩壊	箇所番号	II-124K2004
	土砂災害防止法施行令第三条の基準に該当する区域	土石等の堆積の高さが3mを超える区域			告示番号		箇所名	岩和田43
		それ以外の区域			告示年月日		所在地	夷隅郡御宿町岩和田
