土砂災害警戒区域等の指定の告示に係る図書(様式1)

様式1(急)
土砂災害警戒区域・土砂災害特別警戒区域
位置図

| 箇所番号 | Ⅱ-5901 |
| 箇所名 | 真里谷72 |

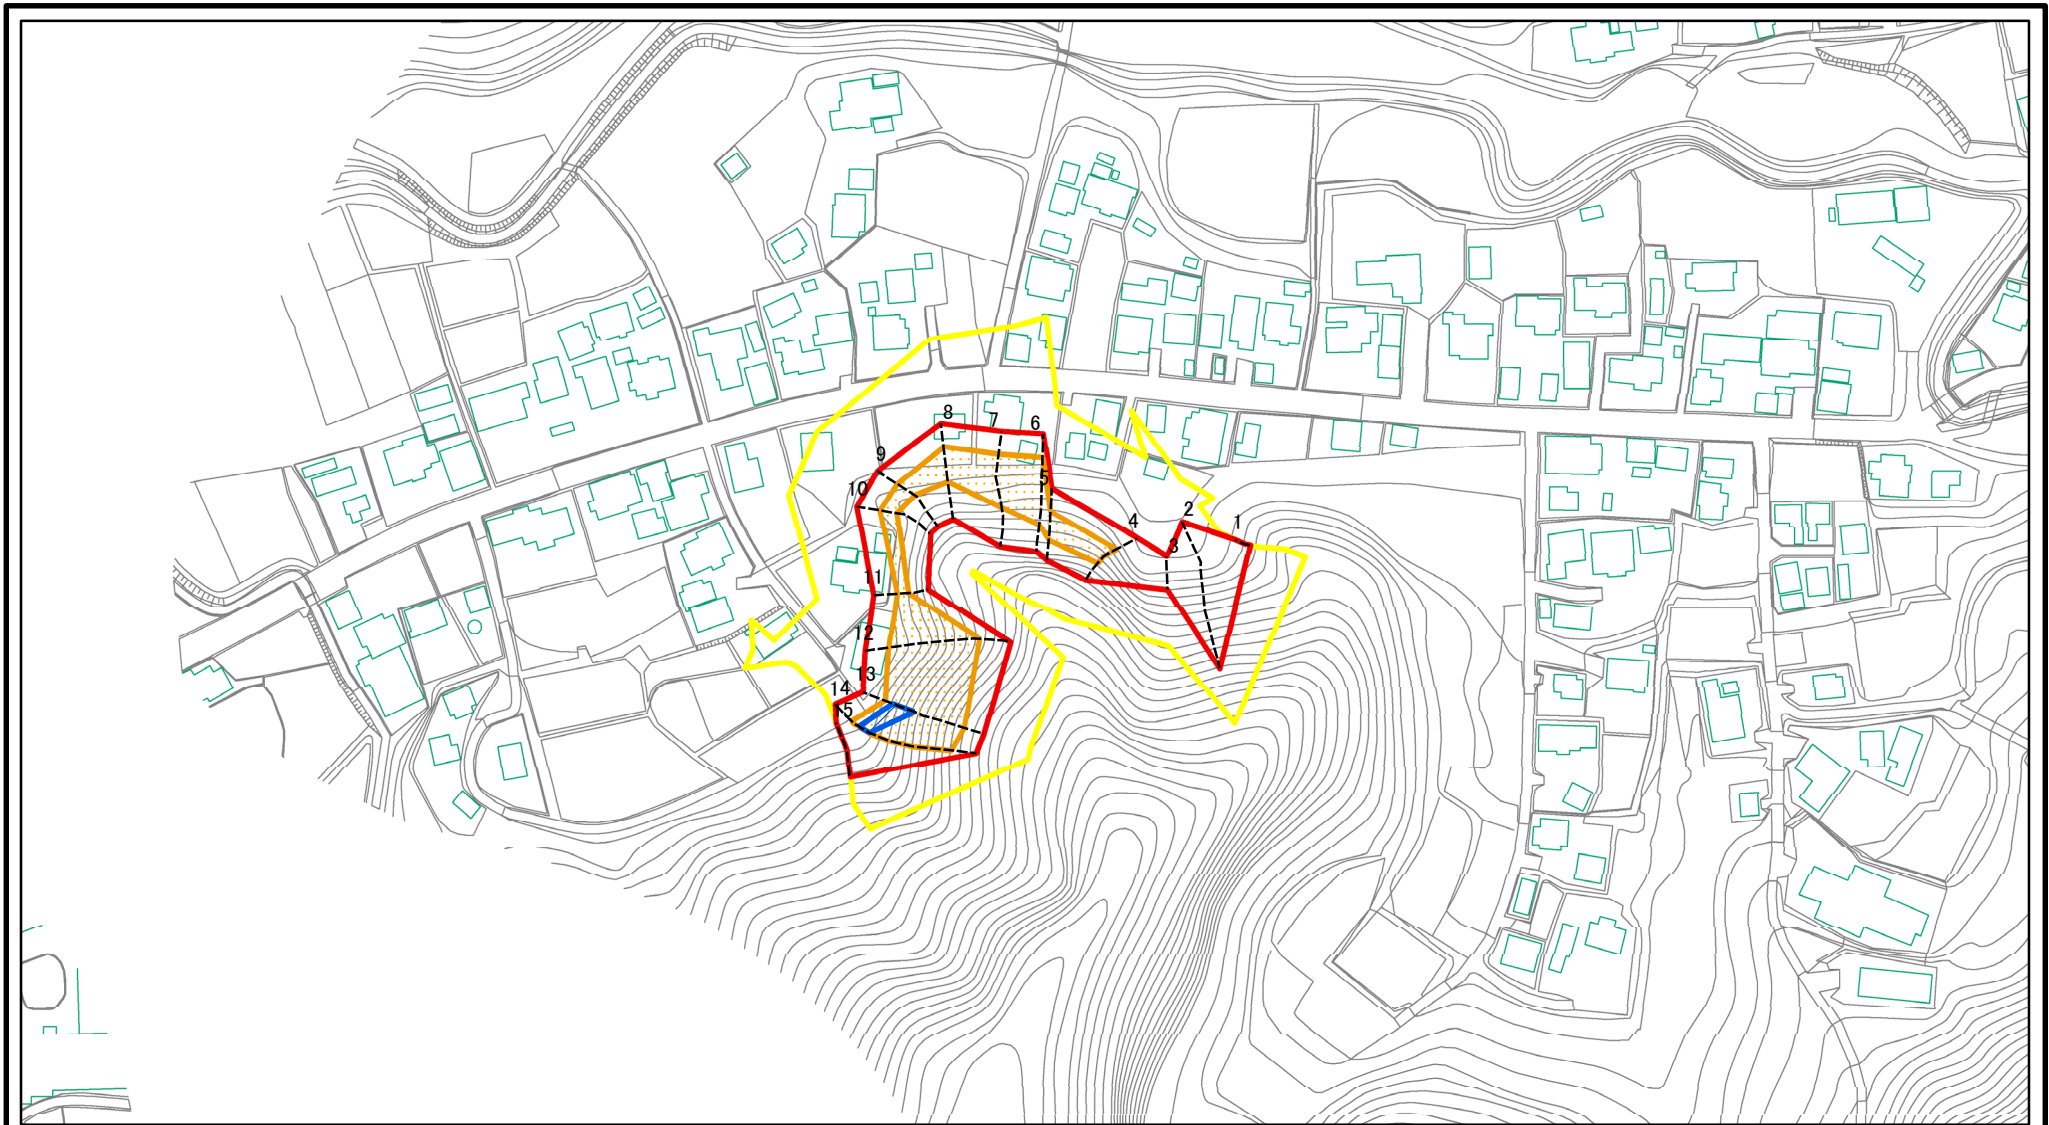
様式2(急)

図中の数字は横断測線番号を示す

土砂災害警戒区域・土砂災害特別警戒区域
区域図

土砂災害防止法施行令第二条の基準に該当する区域

土砂災害防止法
施行令第三条の
基準に該当する
区域

土石等の移動)高さが1m以下の場合、
土石等の移動による力が100kN/mを超える区域

土石等の堆積の高さが3mを超える区域

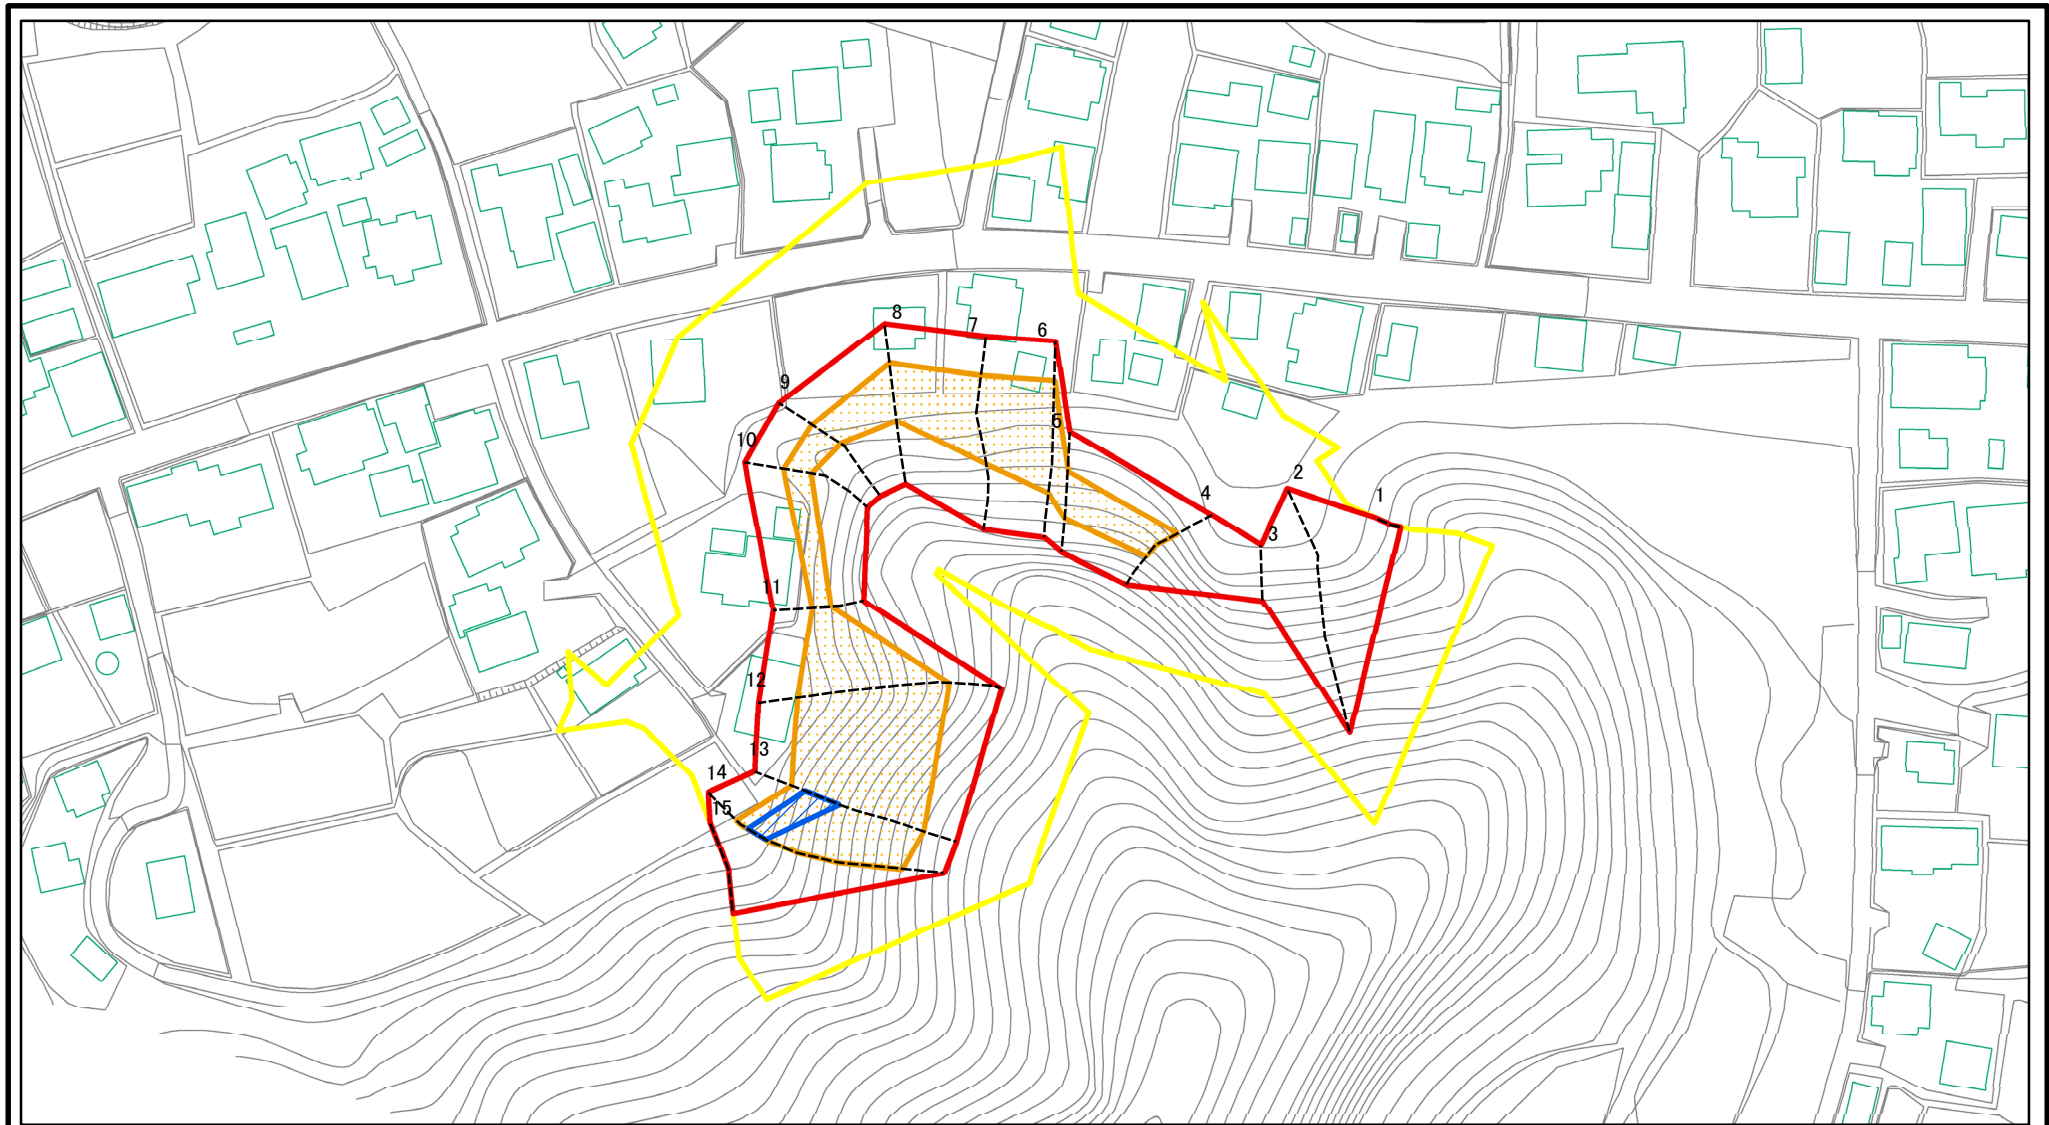
土砂災害警戒区域等の指定の告示に係る図書(様式2)参考図

図中の数字は横断測線番号を示す

| 様式2(急) 土砂災害警戒区域・土砂災害特別警戒区域 区域図(参考図) | 土砂災害防止法施行令第二条の基準に該当する区域 | | N 縮尺 1:1,500 | 自然現象の種類 | 急傾斜地の崩壊 | 箇所番号 | II-5901 |

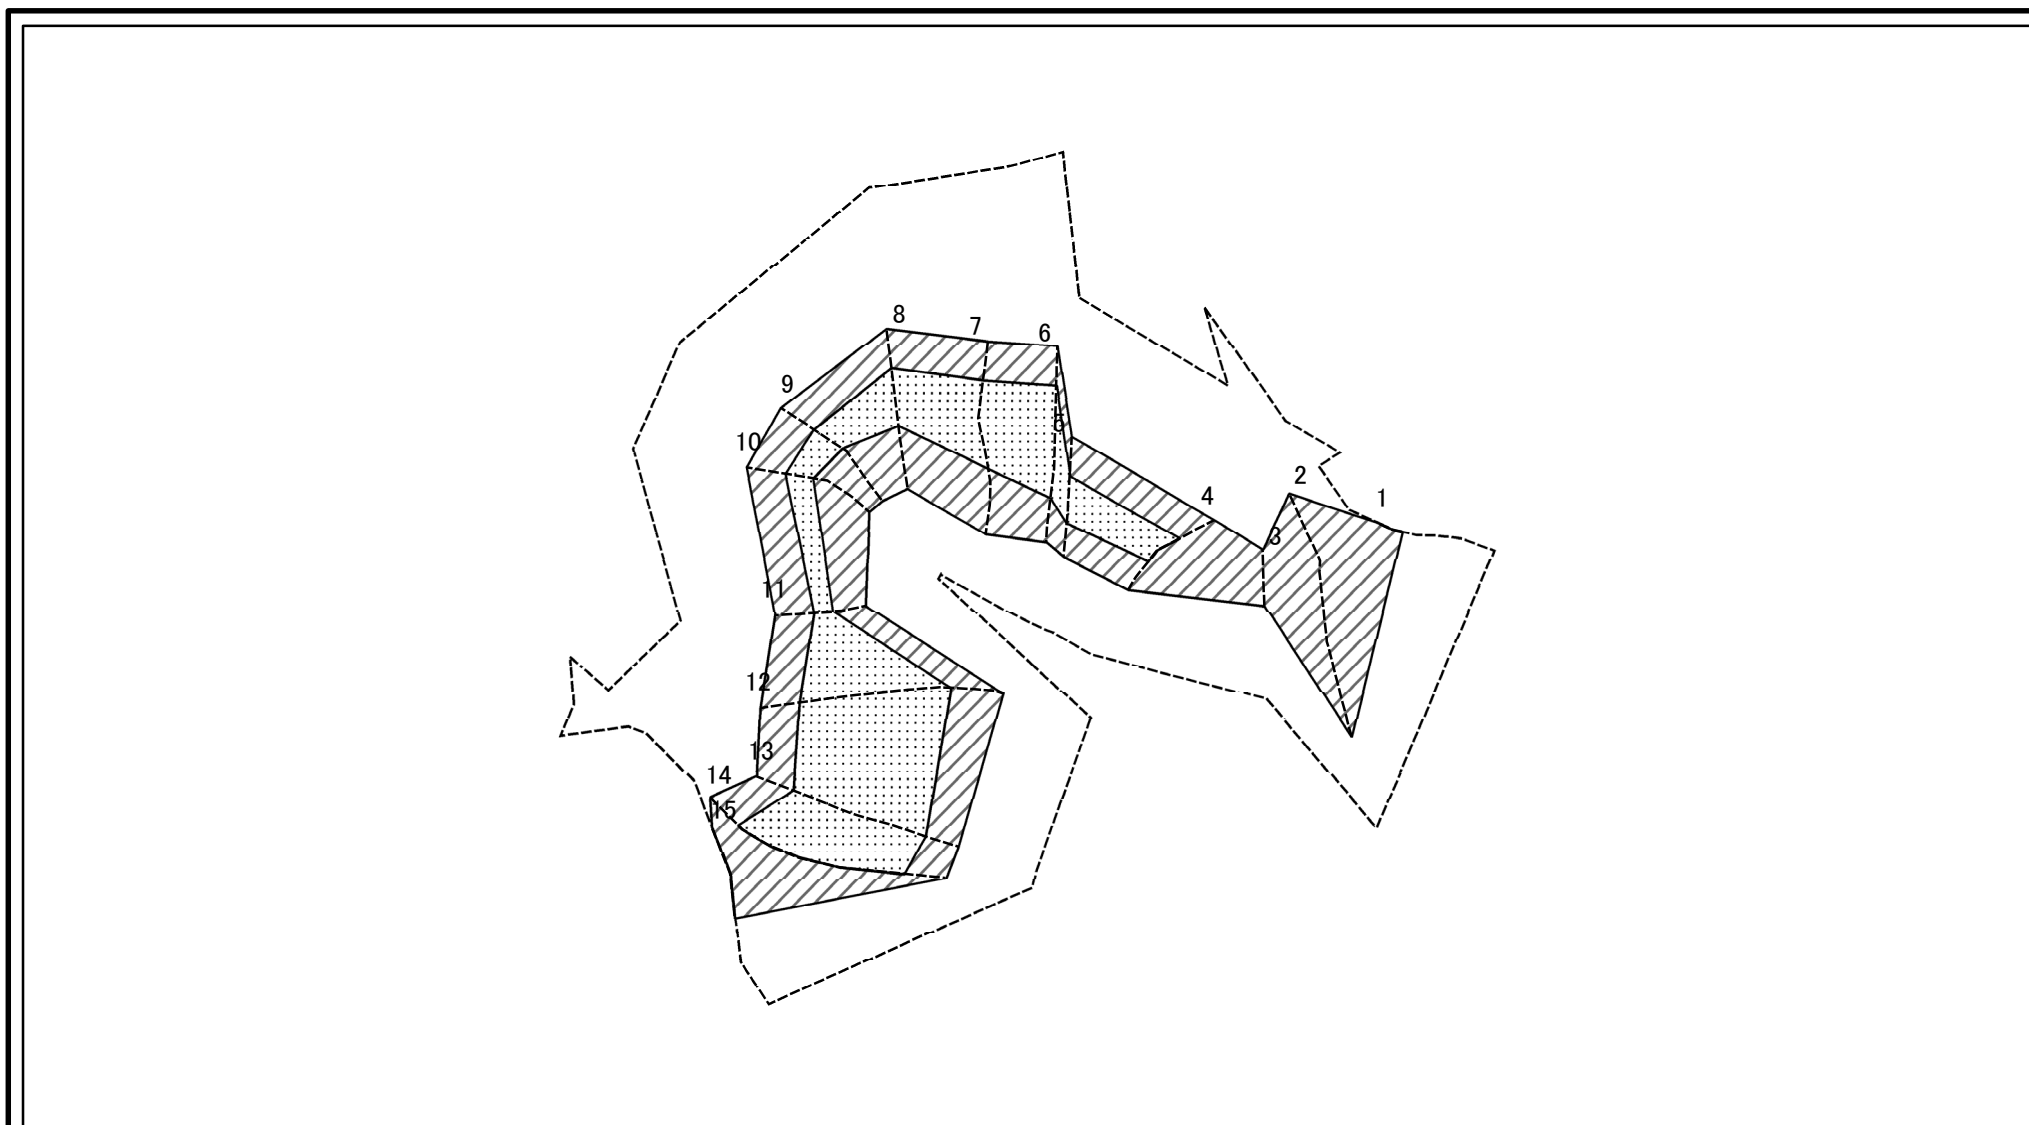
土砂災害警戒区域等の指定の告示に係る図書(様式2-1)

図中の数字は横断測線番号を示す

| 様式2-1(急) 土砂災害特別警戒区域の区域区分図(急傾斜地の崩壊に伴う土石等の移動により建築物の地上部に作用すると想定される力) | 土砂災害防止法施行令第二条の基準に該当する区域 | | N 縮尺 1:1,500 | 自然現象の種類 | 急傾斜地の崩壊 | 箇所番号 | II-5901 |

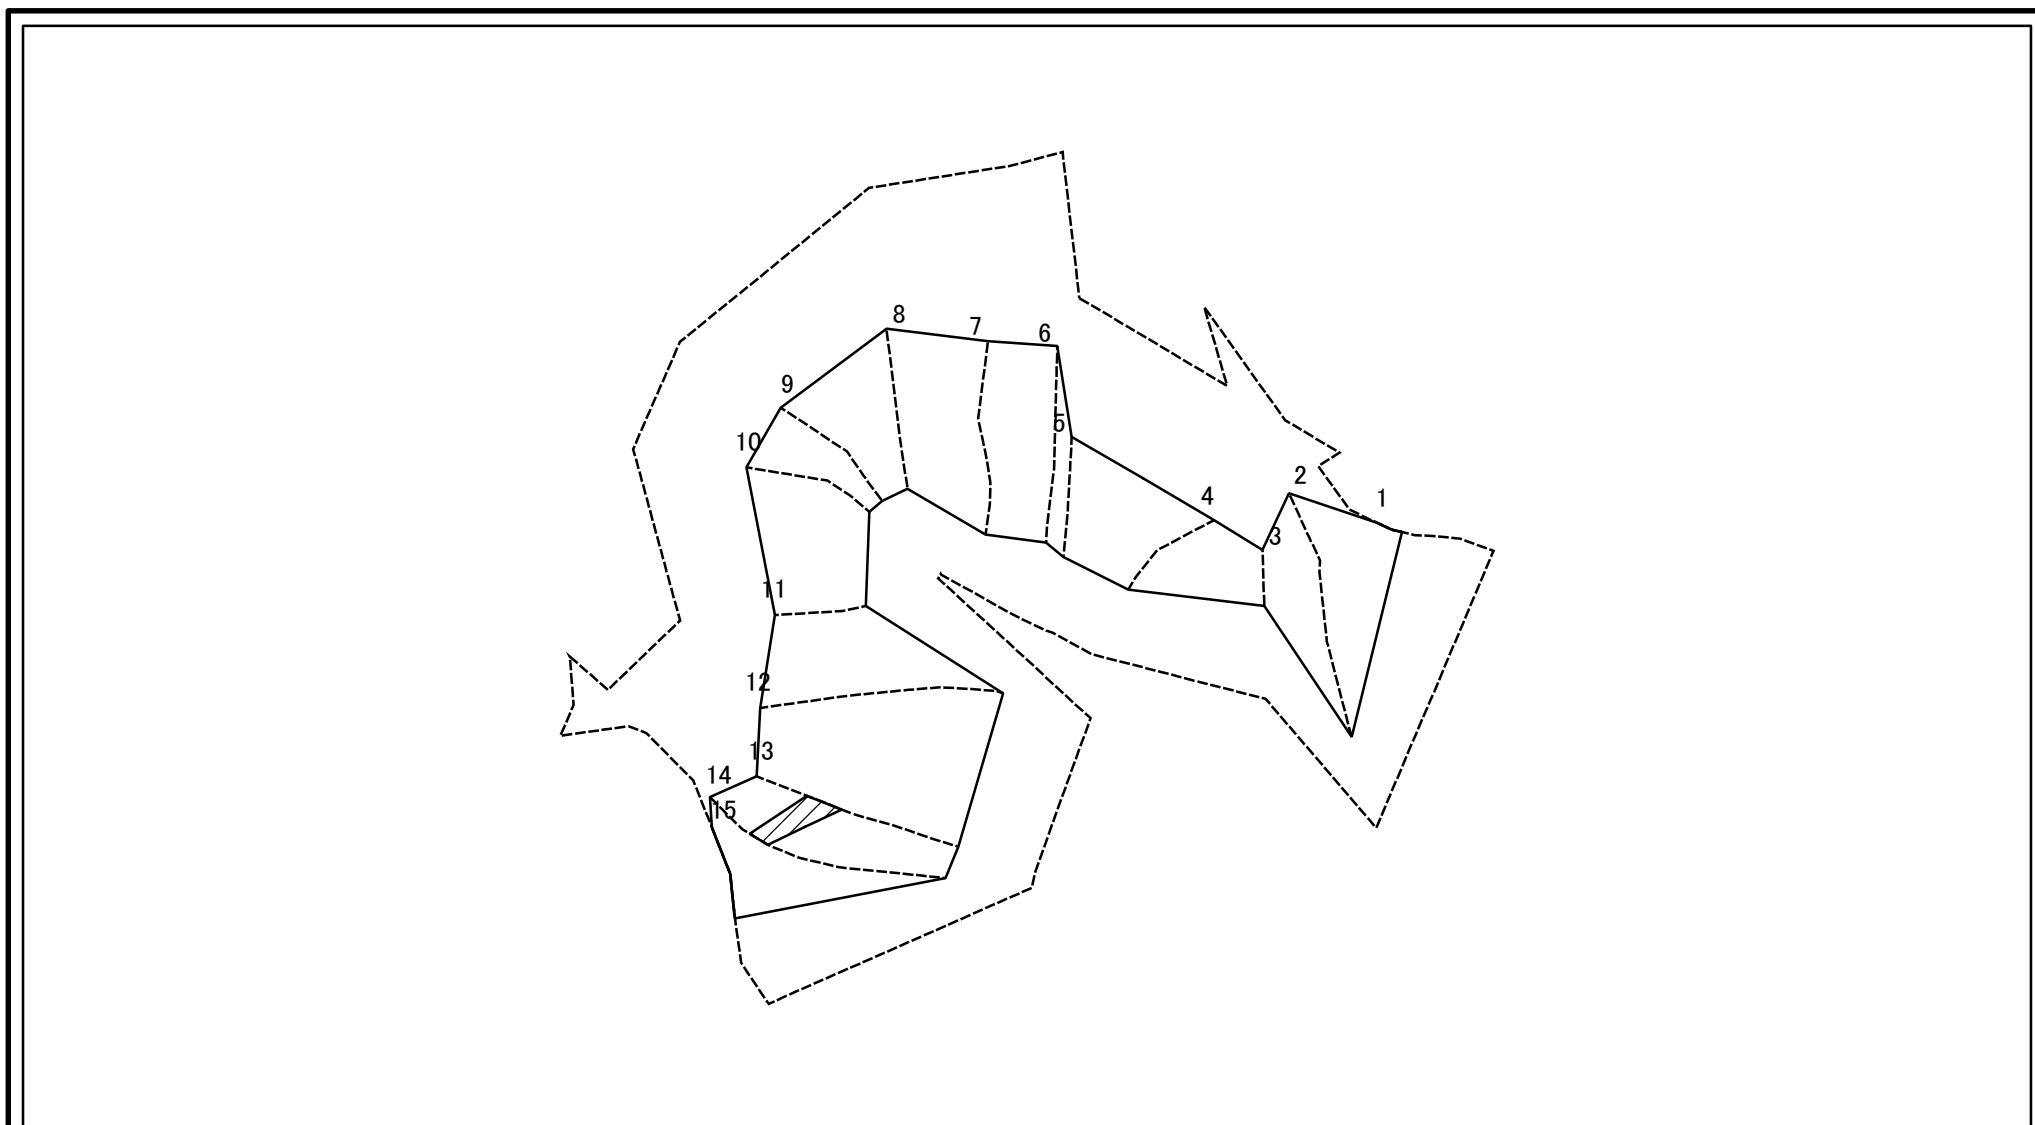
土砂災害警戒区域等の指定の告示に係る図書(様式2-2)

図中の数字は横断測線番号を示す

| 様式2-2(急) 土砂災害特別警戒区域の区域区分図(急傾斜地の崩壊に伴う土石等の堆積により建築物の地上部に作用すると想定される力) | 土砂災害防止法施行令第二条の基準に該当する区域 | | | N 縮尺 1:1,500 | 自然現象の種類 | 急傾斜地の崩壊 | 箇所番号 | II-5901 |
| | 土砂災害防止法施行令第三条の基準に該当する区域 | 土石等の堆積の高さが3mを超える区域 | | | 告示番号 | 千葉県告示第163号 千葉県告示第167号 | 箇所名 | 真里谷72 |
