土砂災害警戒区域等の指定の告示に係る図書(様式1)

土砂災害警戒区域・土砂災害特別警戒区域
位置図

| 箇所名 | 玉野5 |
| 所在地 | 袖ヶ浦市玉野 |

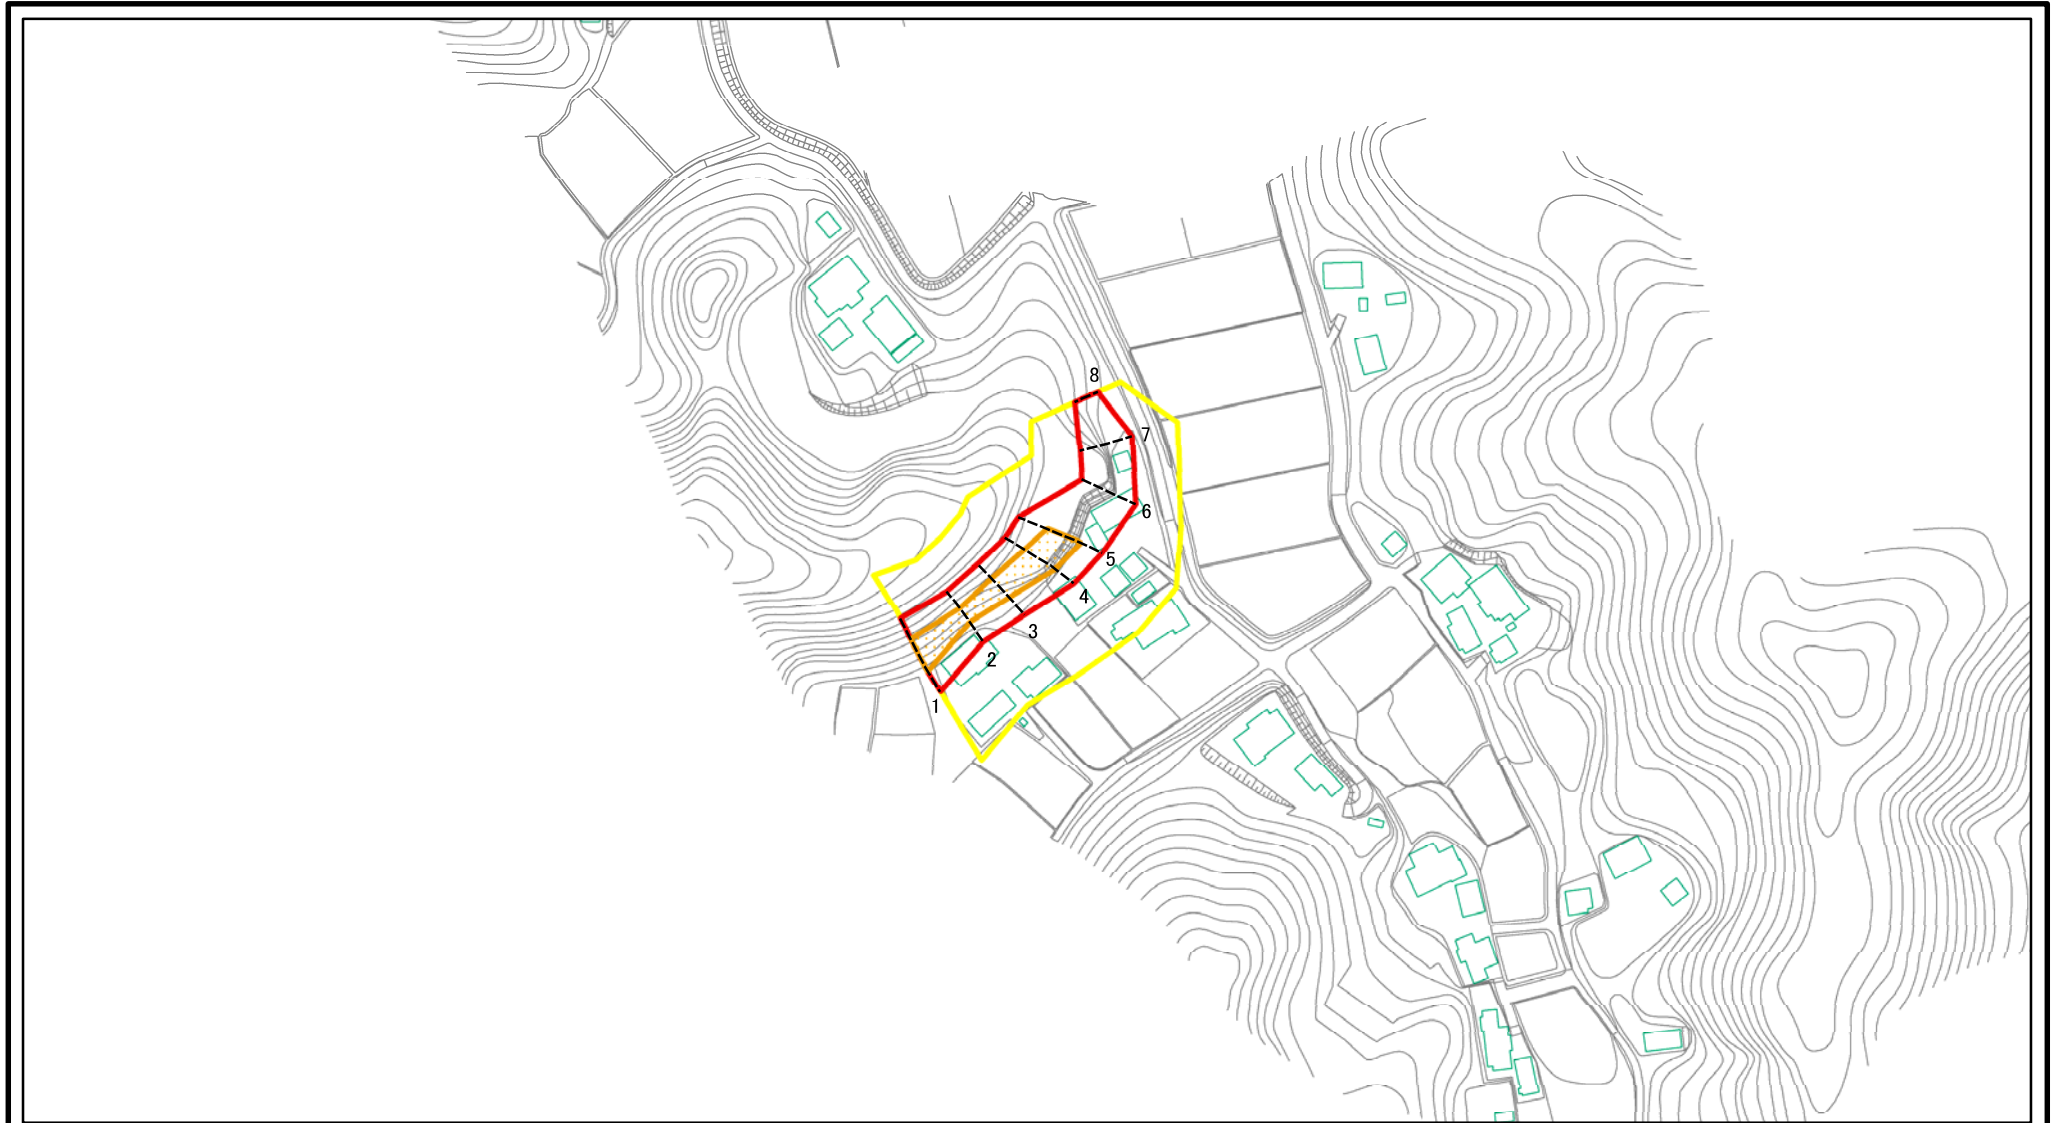
図中の数字は横断測線番号を示す

| 様式2(急) 土砂災害警戒区域・土砂災害特別警戒区域 区域図 | 土砂災害防止法施行令第二条の基準に該当する区域 | | N 縮尺 1:2,500 | 自然現象の種類 | 急傾斜地の崩壊 | 箇所番号 | II-6873 |

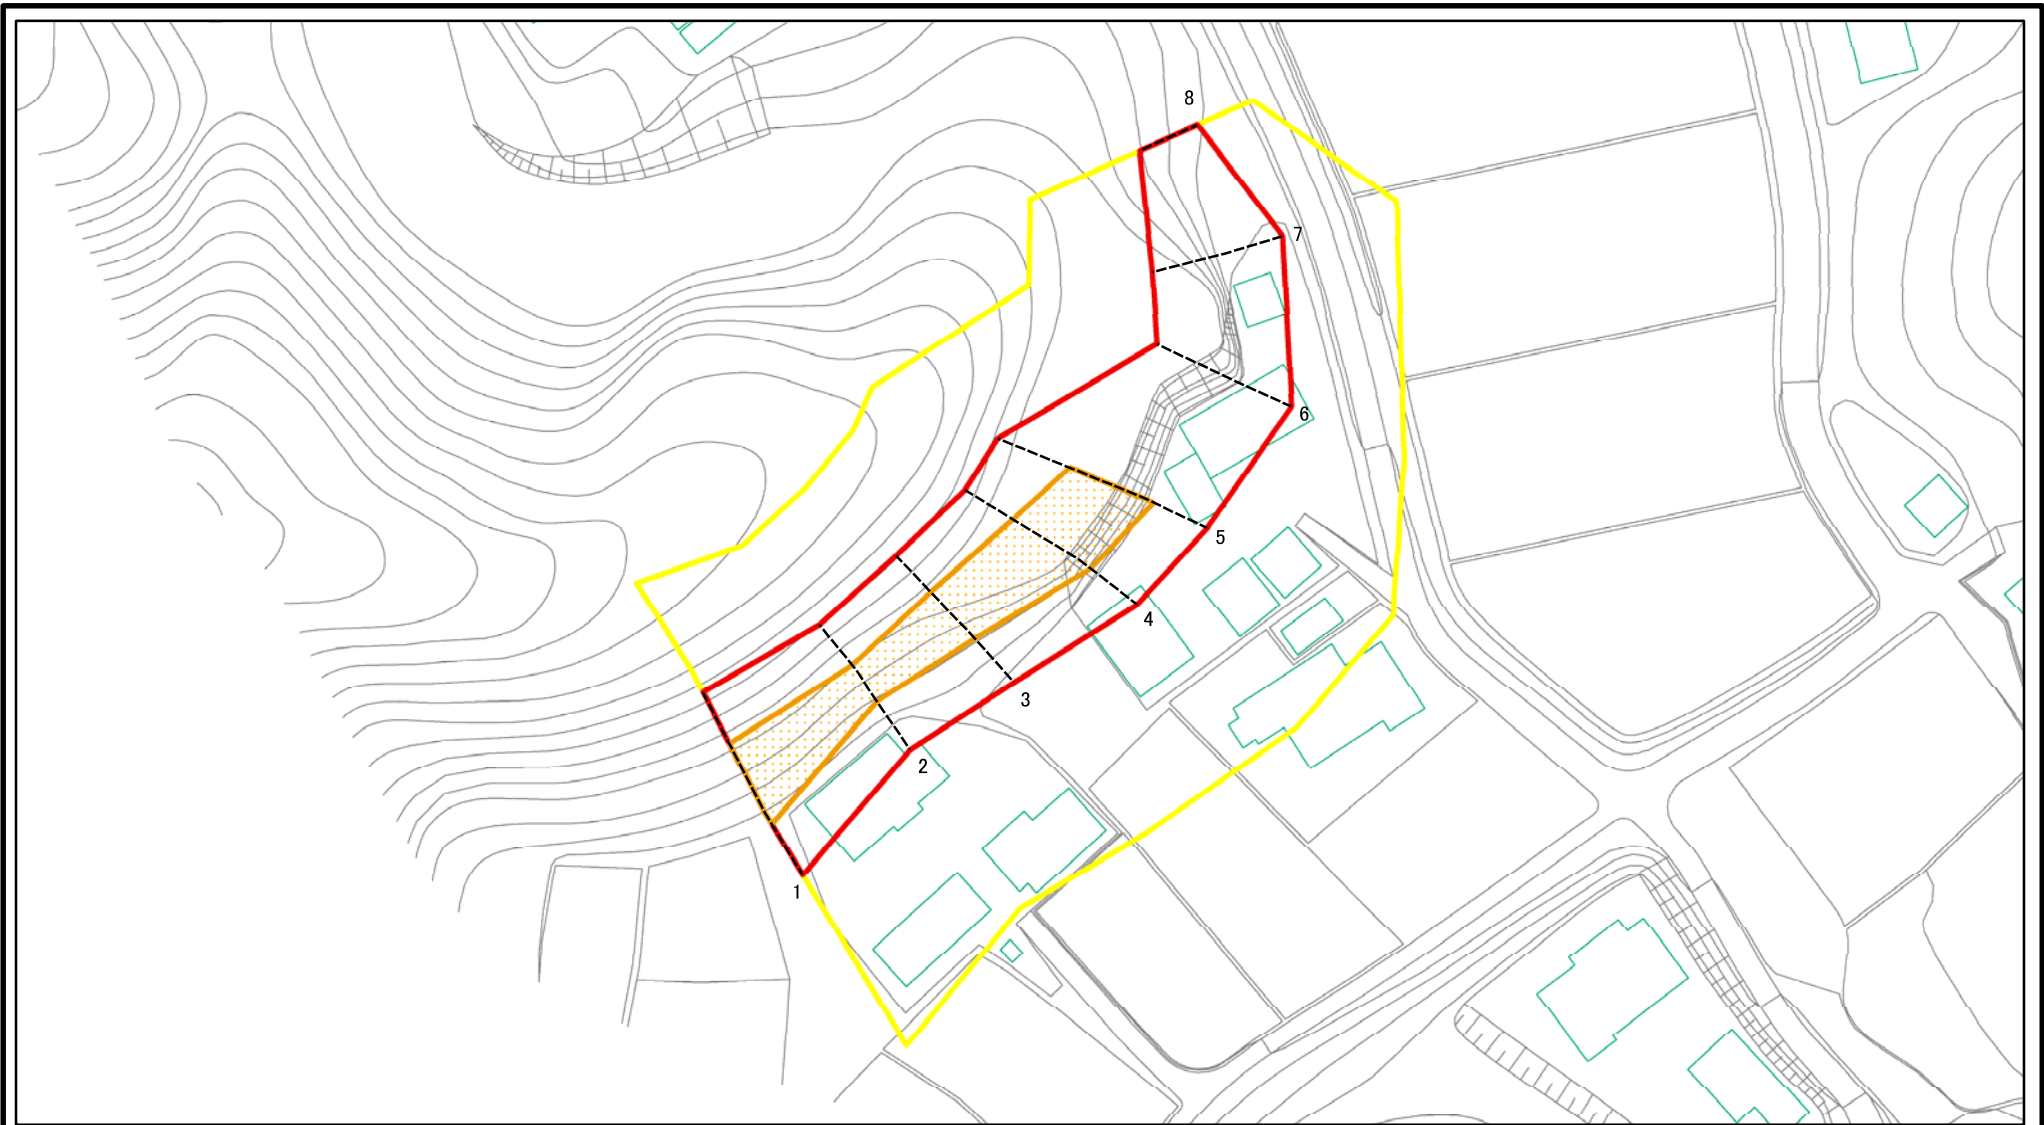
図中の数字は横断測線番号を示す

| 様式2(急) 土砂災害警戒区域・土砂災害特別警戒区域 区域図(参考図) | 土砂災害防止法施行令第二条の基準に該当する区域 | | N 縮尺 1:1,000 | 自然現象の種類 | 急傾斜地の崩壊 | 箇所番号 | II-6873 |
| | 土砂等の(移動)高さが1m以下の場合、土砂等の移動による力が100kN/m ² を超える区域 | | | 告示年月日 | 令和3年3月16日 | 所在地 | 袖ヶ浦市玉野 |
| | 土砂等の堆積の高さが3mを超える区域 それ以外の区域 | | | | | | |

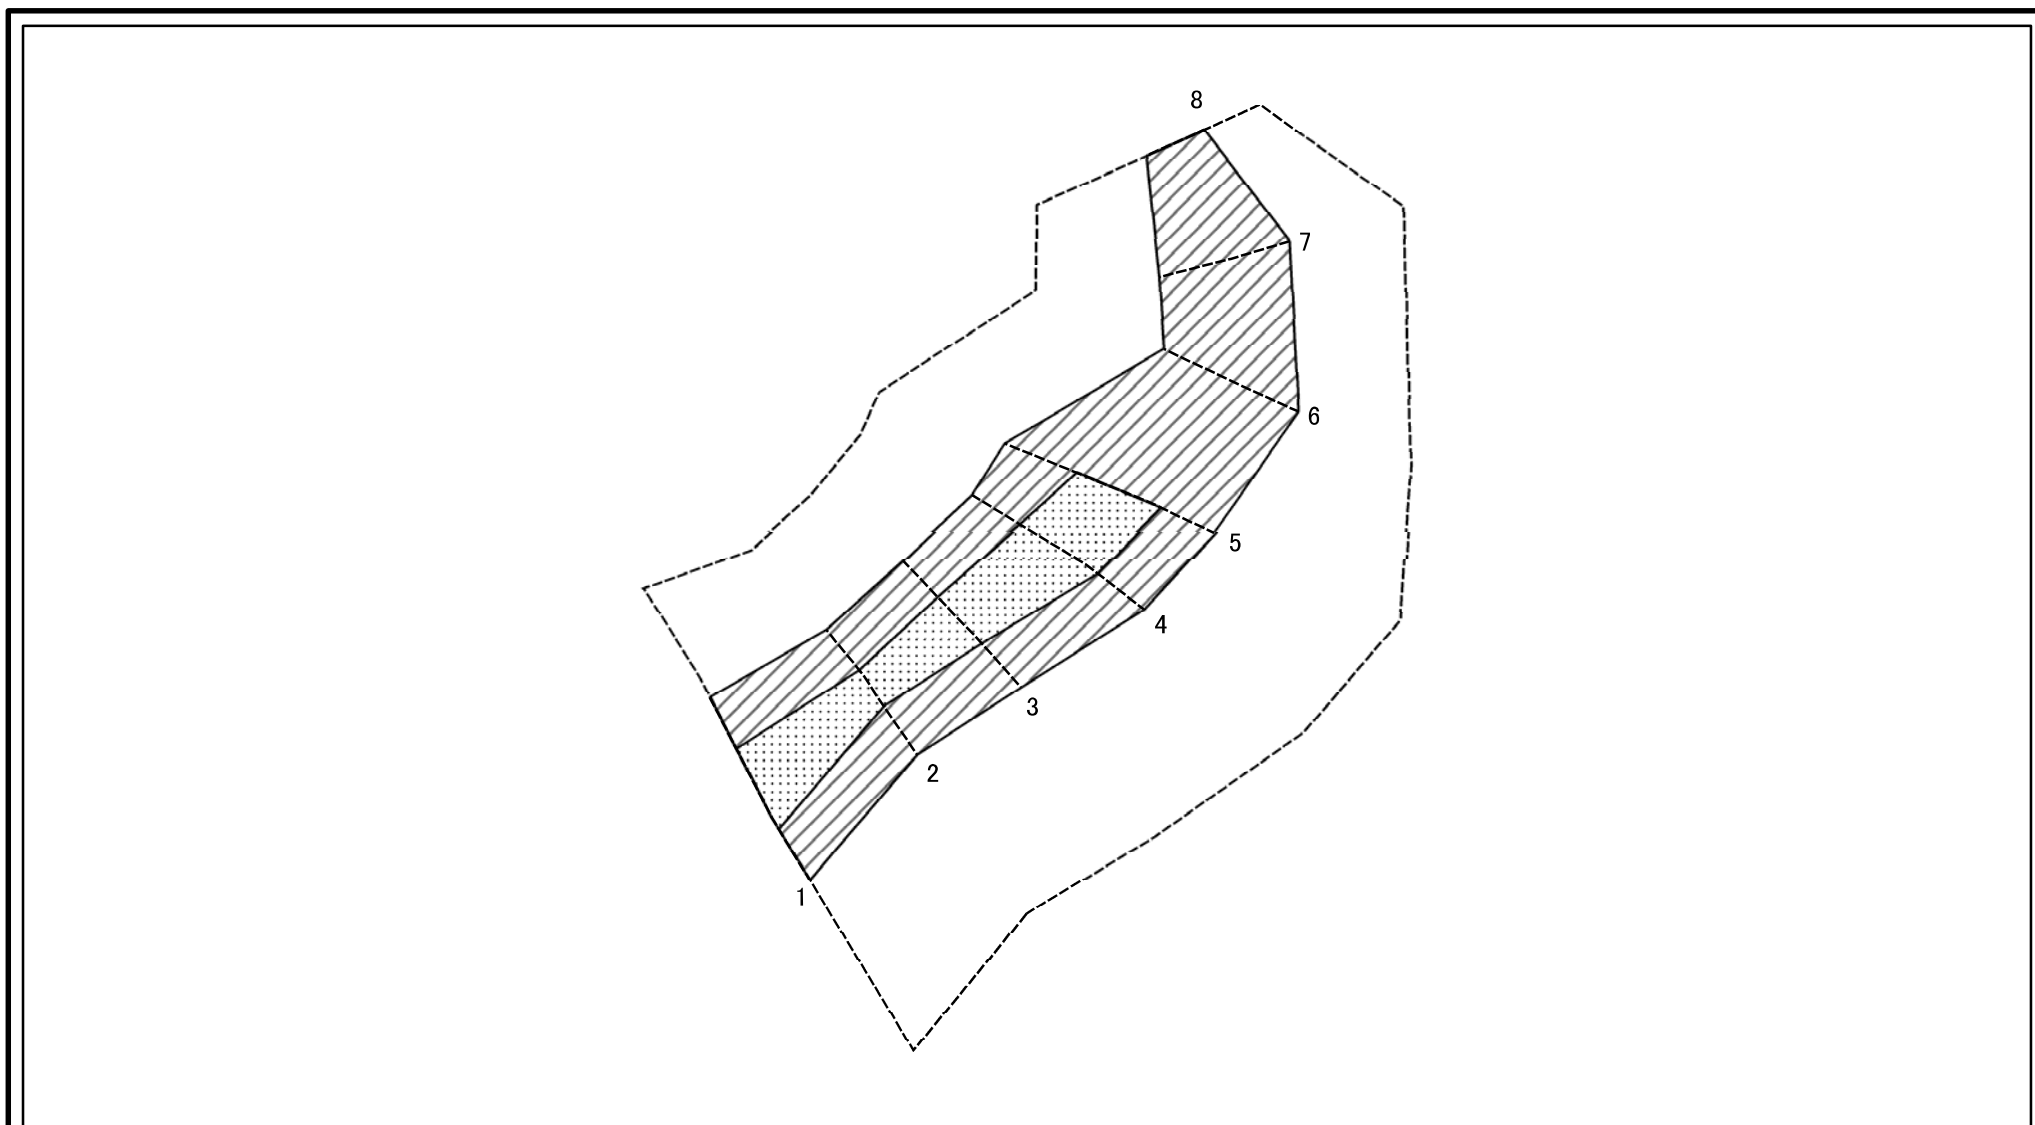
図中の数字は横断測線番号を示す

| 様式2-1(急) 土砂災害特別警戒区域の区域区分図 (急傾斜地の崩壊に伴う土石等の移動により 建築物の地上部に作用すると想定される力) | 土砂災害防止法施行令第二条の基準に該当する区域 | | N 縮尺 1:1,000 | 自然現象の種類 | 急傾斜地の崩壊 | 箇所番号 | II-6873 |

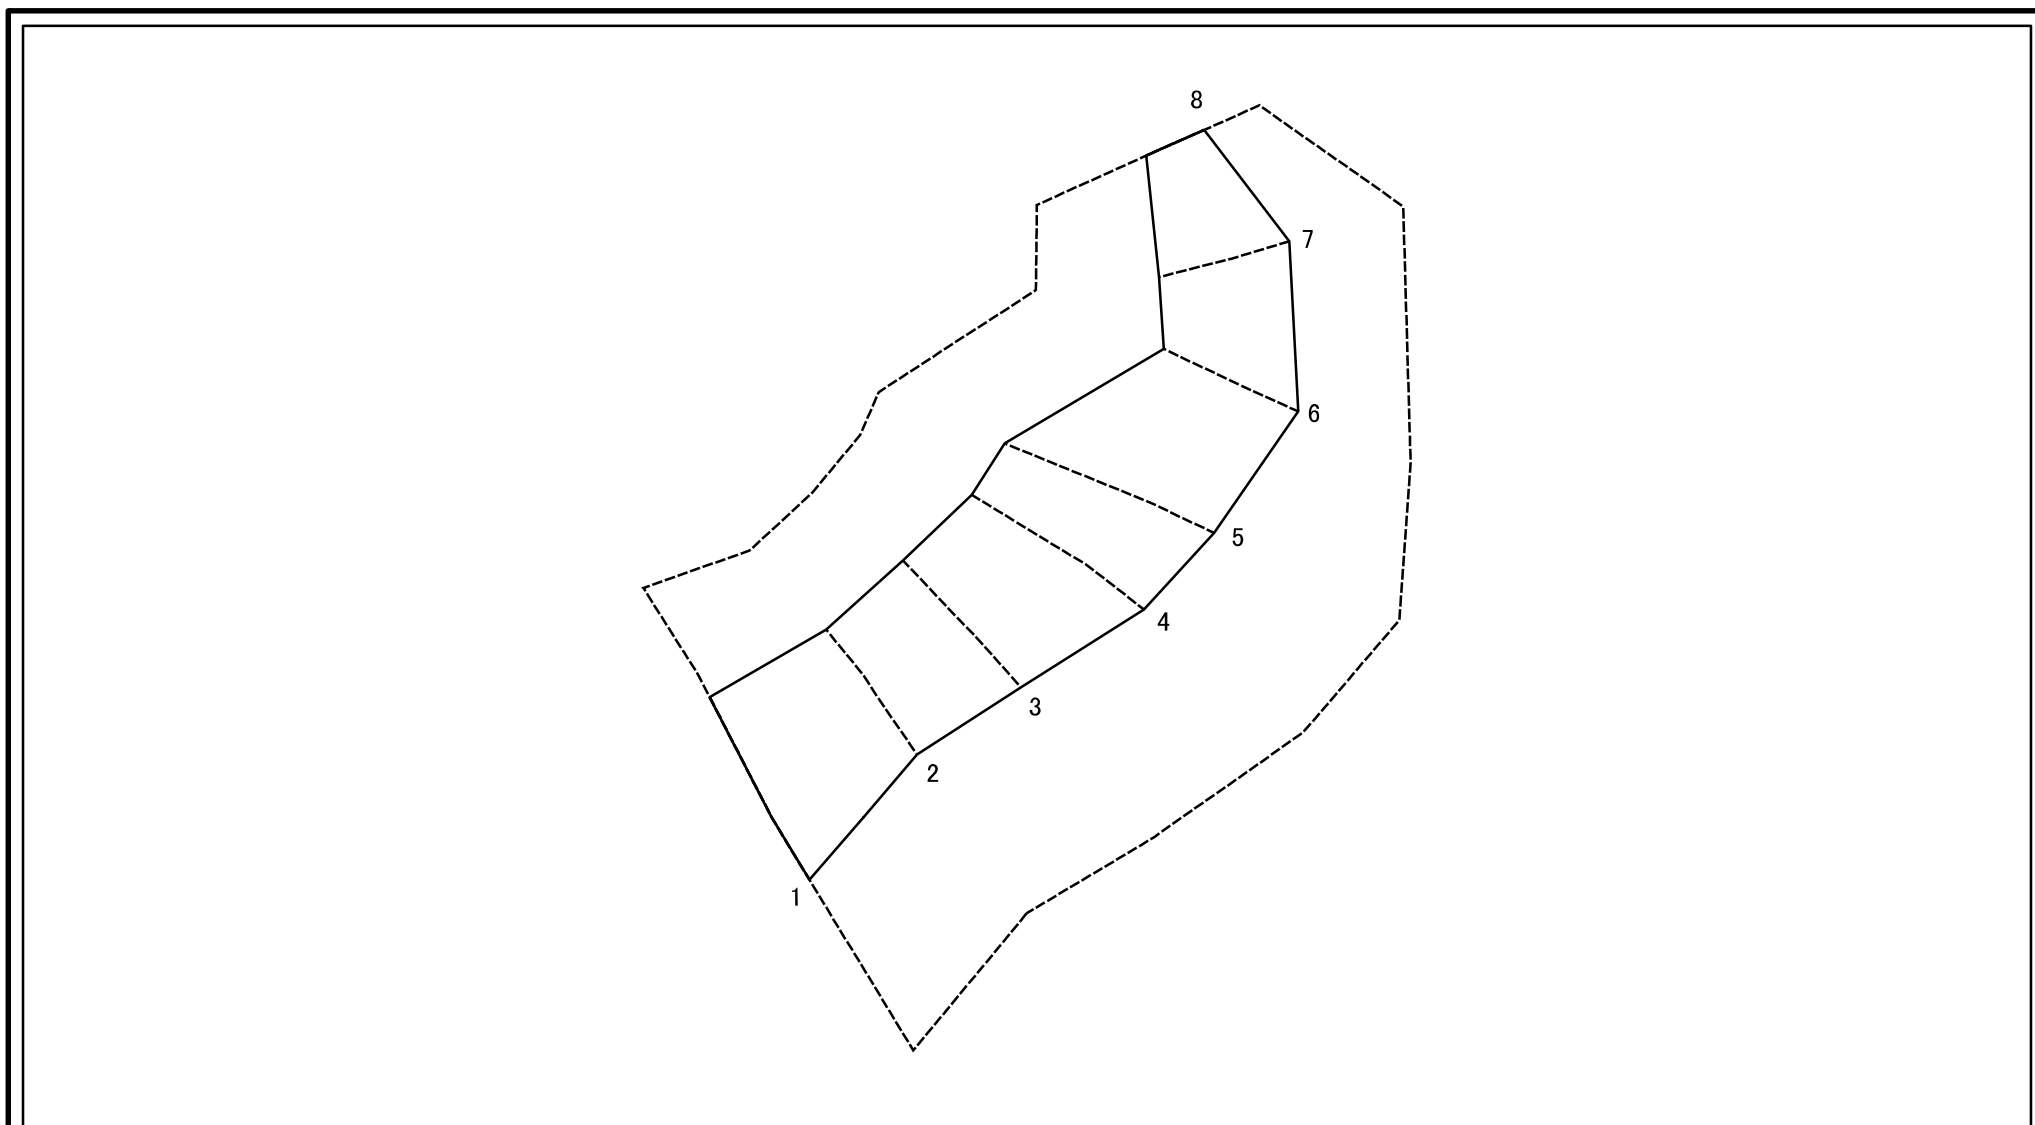
図中の数字は横断測線番号を示す

| 様式2-2(急) 土砂災害特別警戒区域の区域区分図 (急傾斜地の崩壊に伴う土石等の堆積により 建築物の地上部に作用すると想定される力) | 土砂災害防止法施行令第二条の基準に該当する区域 | | N 縮尺 1:1,000 | 自然現象の種類 | 急傾斜地の崩壊 | 箇所番号 | II-6873 |
