# 土砂災害警戒区域等の指定の告示に係る図書(様式1)

様式1(急) 土砂災害警戒区域・土砂災害特別警戒区域 位置図	自然現象の種類	急傾斜地の崩壊
	箇所番号	Ⅱ-2836
	箇所名	本納7
	所在地	茂原市本納

様式2(急) 土砂災害警戒区域・土砂災害特別警戒区域 区域 区域図	土砂災害防止法施行令第二条の基準に該当する区域		縮尺 1:2,500	自然現象の種類	急傾斜地の崩壊	箇所番号	Ⅱ-2836
	土砂災害防止法施行令第三条の基準に該当する区域	それ以外の区域		告示番号	警戒区域:千葉県告示第111号 特別警戒区域:千葉県告示第112号	箇所名	本納7
				告示年月日	令和元年7月9日	所在地	茂原市本納

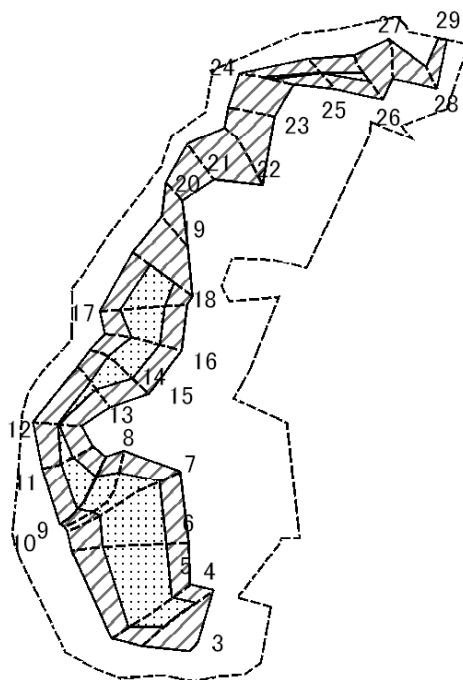
図中の数字は区域の区分番号を表す

様式2-1(急) 土砂災害特別警戒区域の区域区分図 (急傾斜地の崩壊に伴う土石などの移動により建築物の地上部に作用すると想定される力)	土砂災害防止法施行令第二条の基準に該当する区域			N 縮尺 1:2,500	自然現象の種類	急傾斜地の崩壊	箇所番号	II-2836
	土砂災害防止法施行令第三条の基準に該当する区域	土石等の(移動)高さが1m以下の場合、土石等の移動による力が100kN/m <sup>2</sup> を超える区域			告示番号	警戒区域:千葉県告示第111号 特別警戒区域:千葉県告示第112号	箇所名	本納7
		それ以外の区域			告示年月日	令和元年7月9日	所在地	茂原市本納

横断測線の区間	土石等の移動により建築物の地上部に作用すると想定される力				土石等の堆積により建築物の地上部に作用すると想定される力				横断測線の区間	土石等の移動により建築物の地上部に作用すると想定される力				土石等の堆積により建築物の地上部に作用すると想定される力			
	土石等の(移動)高さが1m以下の場合、土石等の移動による力が100kN/m <sup>2</sup> を超える区域		それ以外の区域		土石等の堆積の高さが3mを超える区域		それ以外の区域			土石等の(移動)高さが1m以下の場合、土石等の移動による力が100kN/m <sup>2</sup> を超える区域		それ以外の区域		土石等の堆積の高さが3mを超える区域		それ以外の区域	
	力の大きさのうち最大のもの (kN/m <sup>2</sup> )	土石等の高さ (m)	力の大きさのうち最大のもの (kN/m <sup>2</sup> )	土石等の高さ (m)	力の大きさのうち最大のもの (kN/m <sup>2</sup> )	土石等の高さ (m)	力の大きさのうち最大のもの (kN/m <sup>2</sup> )	土石等の高さ (m)		力の大きさのうち最大のもの (kN/m <sup>2</sup> )	土石等の高さ (m)	力の大きさのうち最大のもの (kN/m <sup>2</sup> )	土石等の高さ (m)	力の大きさのうち最大のもの (kN/m <sup>2</sup> )	土石等の高さ (m)	力の大きさのうち最大のもの (kN/m <sup>2</sup> )	土石等の高さ (m)
1 ~ 2	-	-	-	-	-	-	-	-	26 ~ 27	-	-	100.00	1.00	-	-	13.97	2.61
2 ~ 3	-	-	-	-	-	-	-	-	27 ~ 28	-	-	96.08	1.00	-	-	13.97	2.61
3 ~ 4	-	-	100.00	1.00	-	-	14.02	2.62	28 ~ 29	-	-	75.59	1.00	-	-	12.64	2.36
4 ~ 5	141.81	1.00	100.00	1.00	-	-	12.63	2.36

5 ~ 6	141.81	1.00	100.00	1.00	-	-	13.20	2.47									
6 ~ 7	129.91	1.00	100.00	1.00	-	-	13.20	2.47									
7 ~ 8	126.67	1.00	100.00	1.00	-	-	13.20	2.47									
8 ~ 9	129.66	1.00	100.00	1.00	-	-	13.20	2.47									
10 ~ 11	129.68	1.00	100.00	1.00	-	-	14.44	2.70									
11 ~ 12	115.79	1.00	100.00	1.00	-	-	15.89	2.97									
12 ~ 13	111.55	1.00	100.00	1.00	-	-	15.89	2.97									
13 ~ 14	133.14	1.00	100.00	1.00	-	-	13.66	2.55									
15 ~ 16	133.14	1.00	100.00	1.00	-	-	13.14	2.46									
16 ~ 17	138.69	1.00	100.00	1.00	-	-	14.75	2.76									
17 ~ 18	138.69	1.00	100.00	1.00	-	-	14.75	2.76									
18 ~ 19	-	-	100.00	1.00	-	-	14.20	2.65									
19 ~ 20	-	-	94.11	1.00	-	-	16.05	3.00									
20 ~ 21	-	-	83.41	1.00	20.51	3.83	16.05	3.00									
21 ~ 22	-	-	100.00	1.00	20.51	3.83	16.05	3.00									
22 ~ 23	-	-	100.00	1.00	19.92	3.72	16.05	3.00									
23 ~ 24	-	-	100.00	1.00	-	-	16.05	3.00									
24 ~ 25	111.05	1.00	100.00	1.00	-	-	15.47	2.89

25 ~ 26	111.28	1.00	100.00	1.00	-	-	12.19	2.28

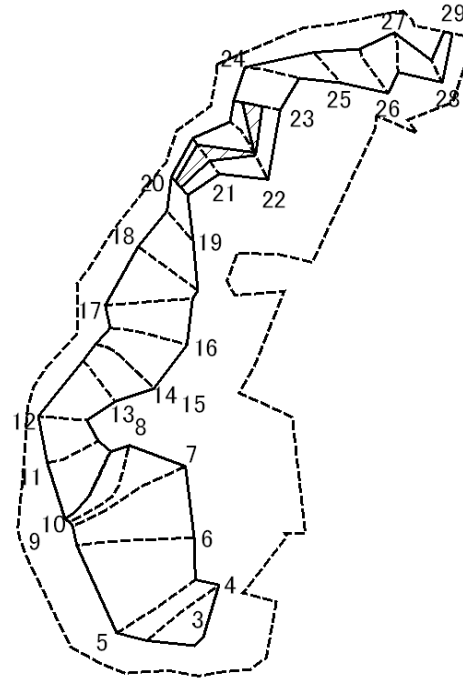
図中の数字は区域の区分番号を表す

様式2-2(急) 土砂災害特別警戒区域の区域区分図 (急傾斜地の崩壊に伴う土石などの堆積により建築物の地上部に作用すると想定される力)	土砂災害防止法施行令第二条の基準に該当する区域		N 縮尺 1:2,500	自然現象の種類	急傾斜地の崩壊	箇所番号	II-2836
	土砂災害防止法施行令第三条の基準に該当する区域	土石等の堆積の高さが3mを超える区域		告示番号	警戒区域: 千葉県告示第111号 特別警戒区域: 千葉県告示第112号	箇所名	本納7
		それ以外の区域		告示年月日	令和元年7月9日	所在地	茂原市本納
