土砂災害警戒区域等の指定の告示に係る図書(様式1)

| 様式1(急) 土砂災害警戒区域・土砂災害特別警戒区域 位置図 | 自然現象の種類 | 急傾斜地の崩壊 |
| | 箇所番号 | I-0355 |
| | 箇所名 | 台方1 |

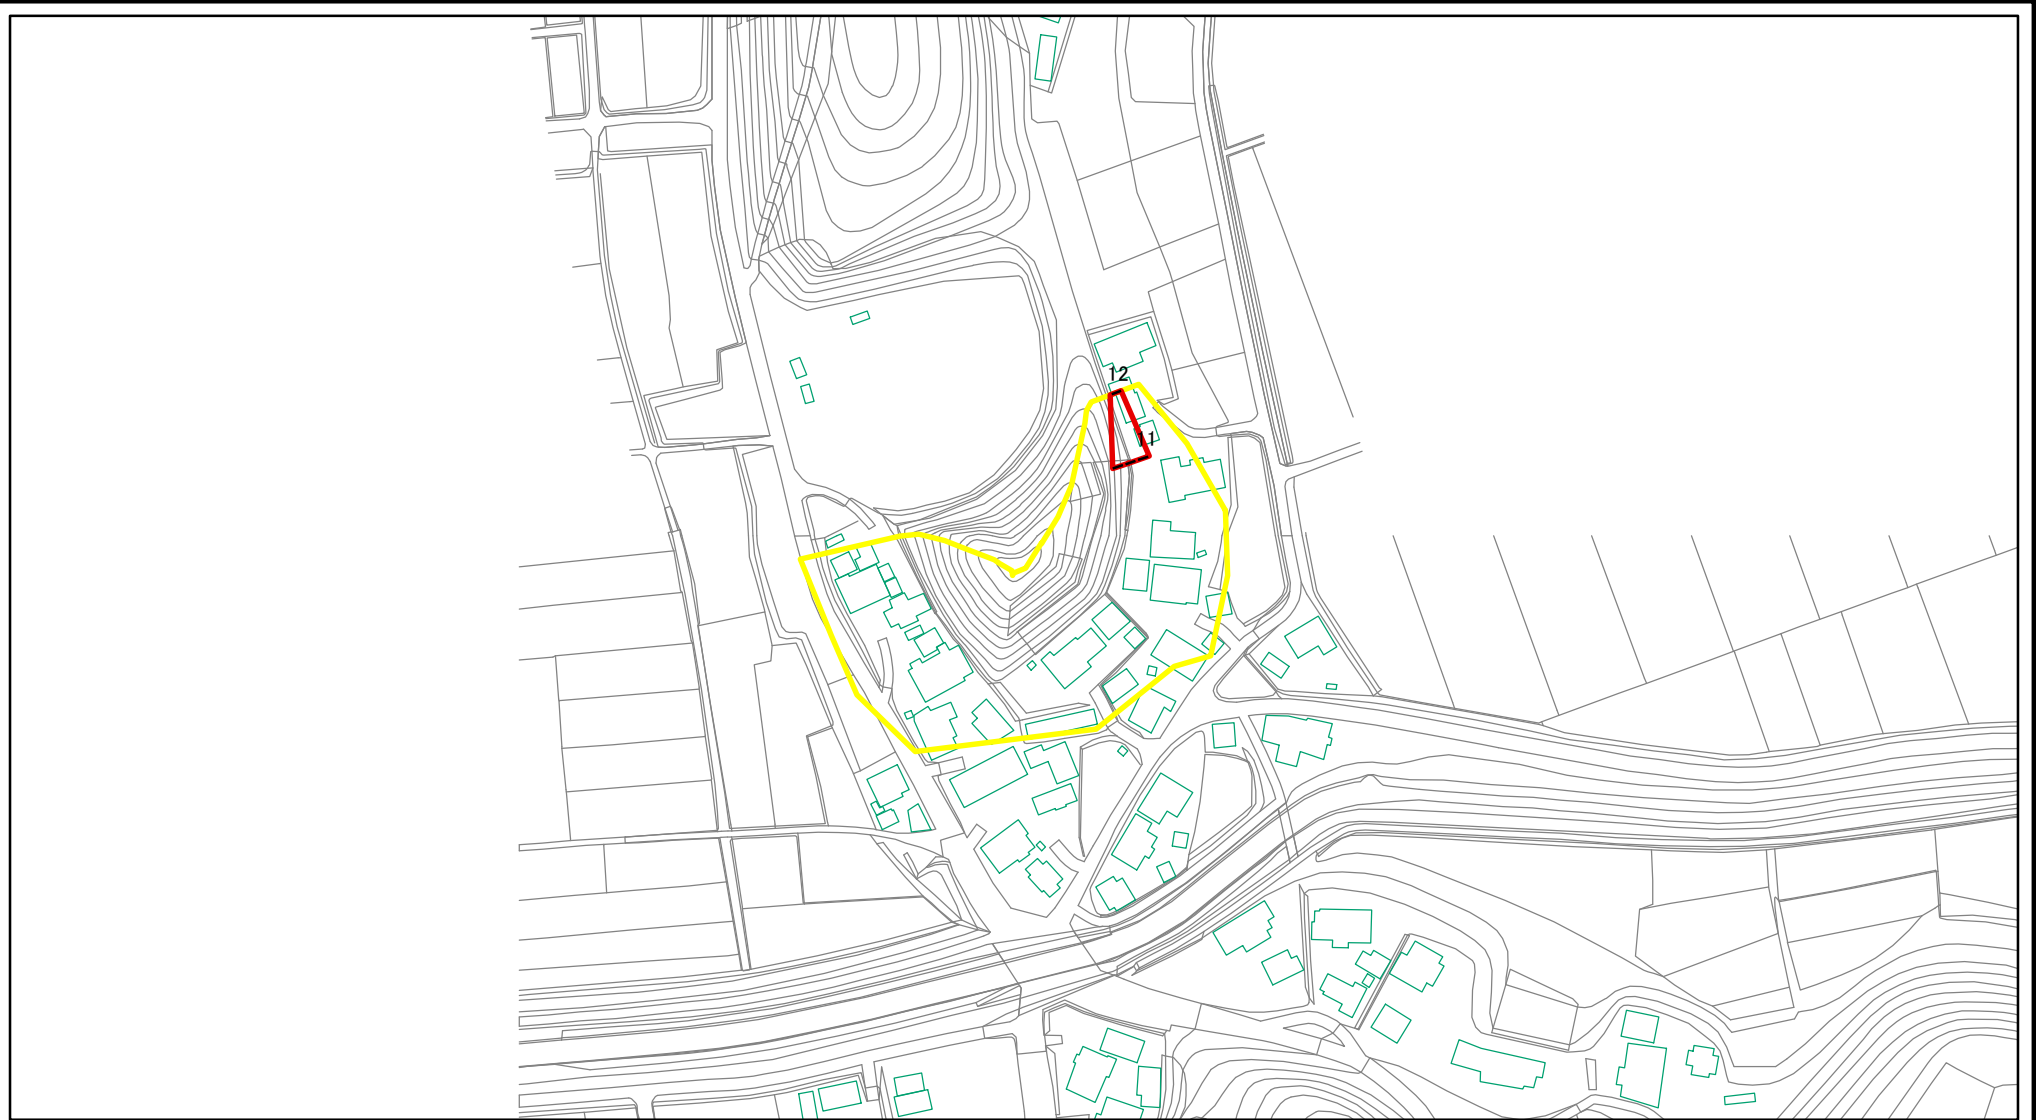
| 様式2(急) 土砂災害警戒区域・土砂災害特別警戒区域 区域図 | 土砂災害防止法施行令第二条の基準に該当する区域 | | N 縮尺 1:2,500 | 自然現象の種類 | 急傾斜地の崩壊 | 箇所番号 | I-0355 |

図中の数字は横断測線番号を示す

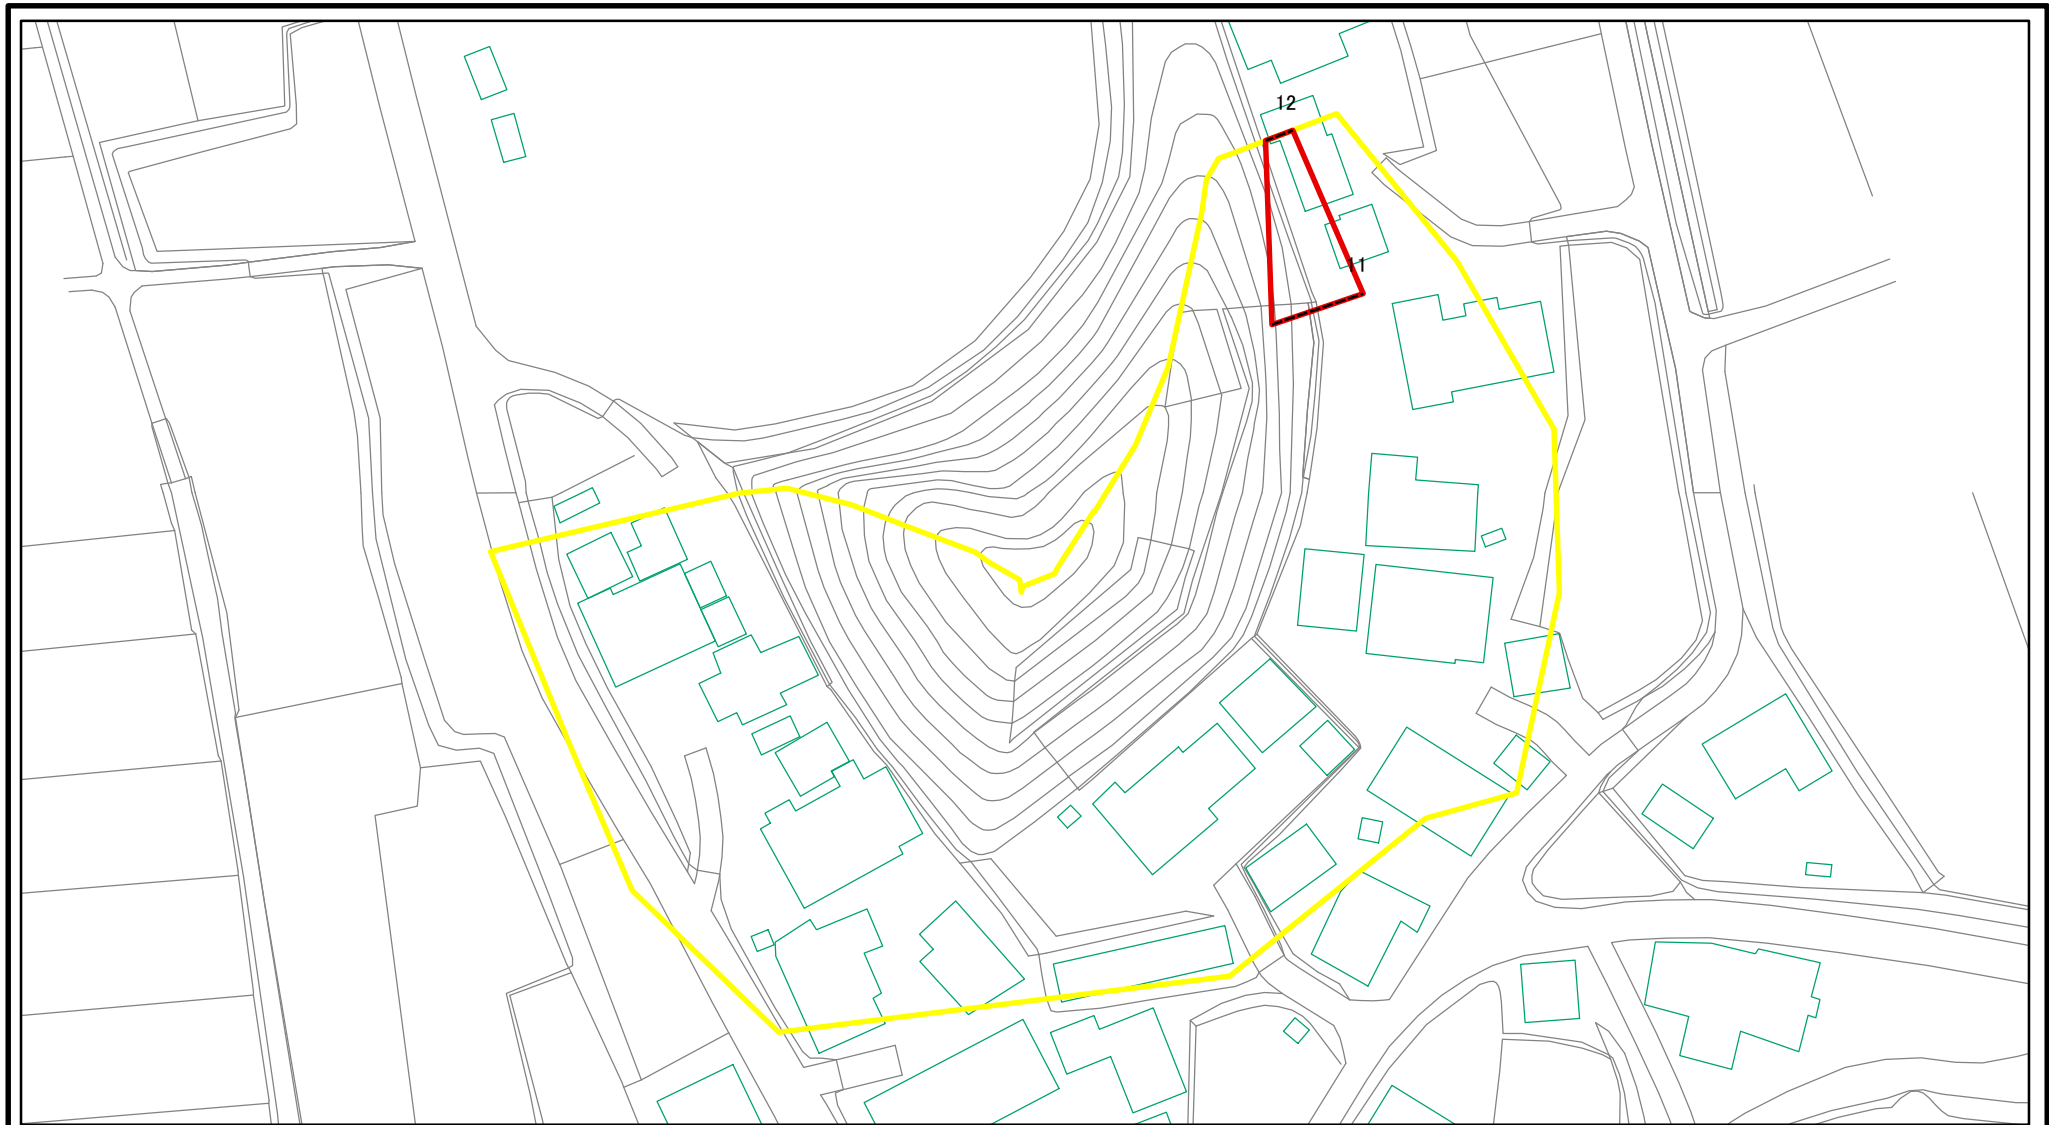
| 様式2(急) 土砂災害警戒区域・土砂災害特別警戒区域 区域図(参考図) | 土砂災害防止法施行令第二条の基準に該当する区域 | | N 縮尺 1:1,000 | 自然現象の種類 | 急傾斜地の崩壊 | 箇所番号 | I-0355 |

図中の数字は横断測線番号を示す

| | 土砂等の(移動)高さが1m以下の場合、土砂等の移動による力が100kN/m ² を超える区域 | | 告示年月日 | 平成30年2月27日 | 所在地 | 成田市台方、下方 | |
| | 土砂等の堆積の高さが3mを超える区域 | | | | | | |

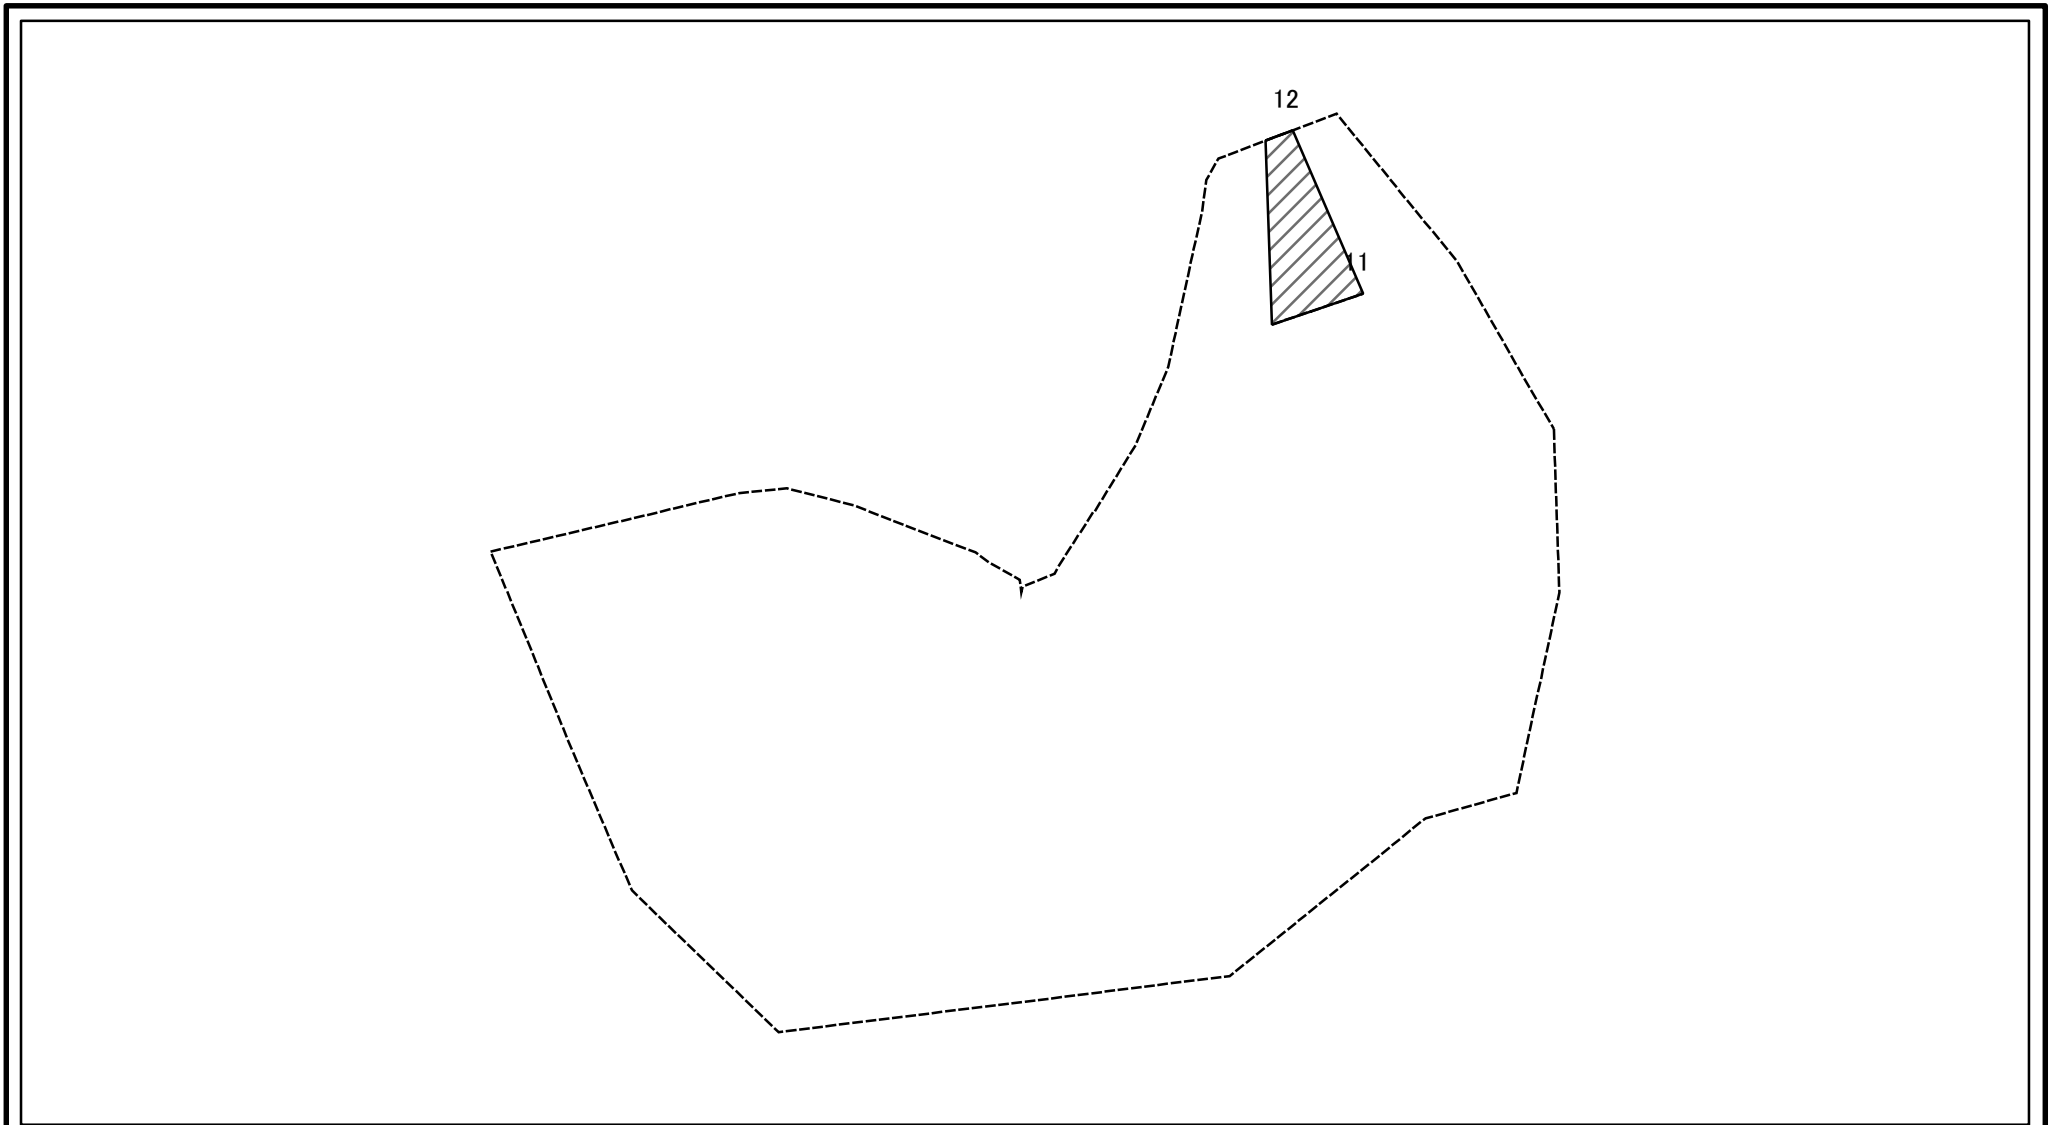
| 様式2-1(急) 土砂災害警戒特別警戒区域の区域区分図 (急傾斜地の崩壊に伴う土石等の移動により 建築物の地上部に作用すると想定される力) <力区分:移動> | 土砂災害防止法施行令第二条の基準に該当する区域 | | N 縮尺 1:1,000 | 自然現象の種類 | 急傾斜地の崩壊 | 箇所番号 | I-0355 |

図中の数字は横断測線番号を示す

| | 土砂災害防止法施行令第三条の基準に該当する区域 | 土石等の(移動)高さが1m以下の場合、土石等の移動による力が100kN/mを超える区域 | | 告示番号 | 千葉県告示第75号 千葉県告示第76号 | 箇所名 | 台方1 |

| 横断測線の区間 | 土石等の移動により建築物の地上部に作用すると想定される力 | | | | 土石等の堆積により建築物の地上部に作用すると想定される力 | | | | 横断測線の区間 | 土石等の移動により建築物の地上部に作用すると想定される力 | | | | 土石等の堆積により建築物の地上部に作用すると想定される力 | | | |
|---|---|---|---|---|---|---|---|---|---|---|---|---|---|---|---|---|---|
| 11 ~ 12 | - | - | 93.42 | 1.00 | - | - | 12.96 | 2.42 | ~ | | | | | | | | |

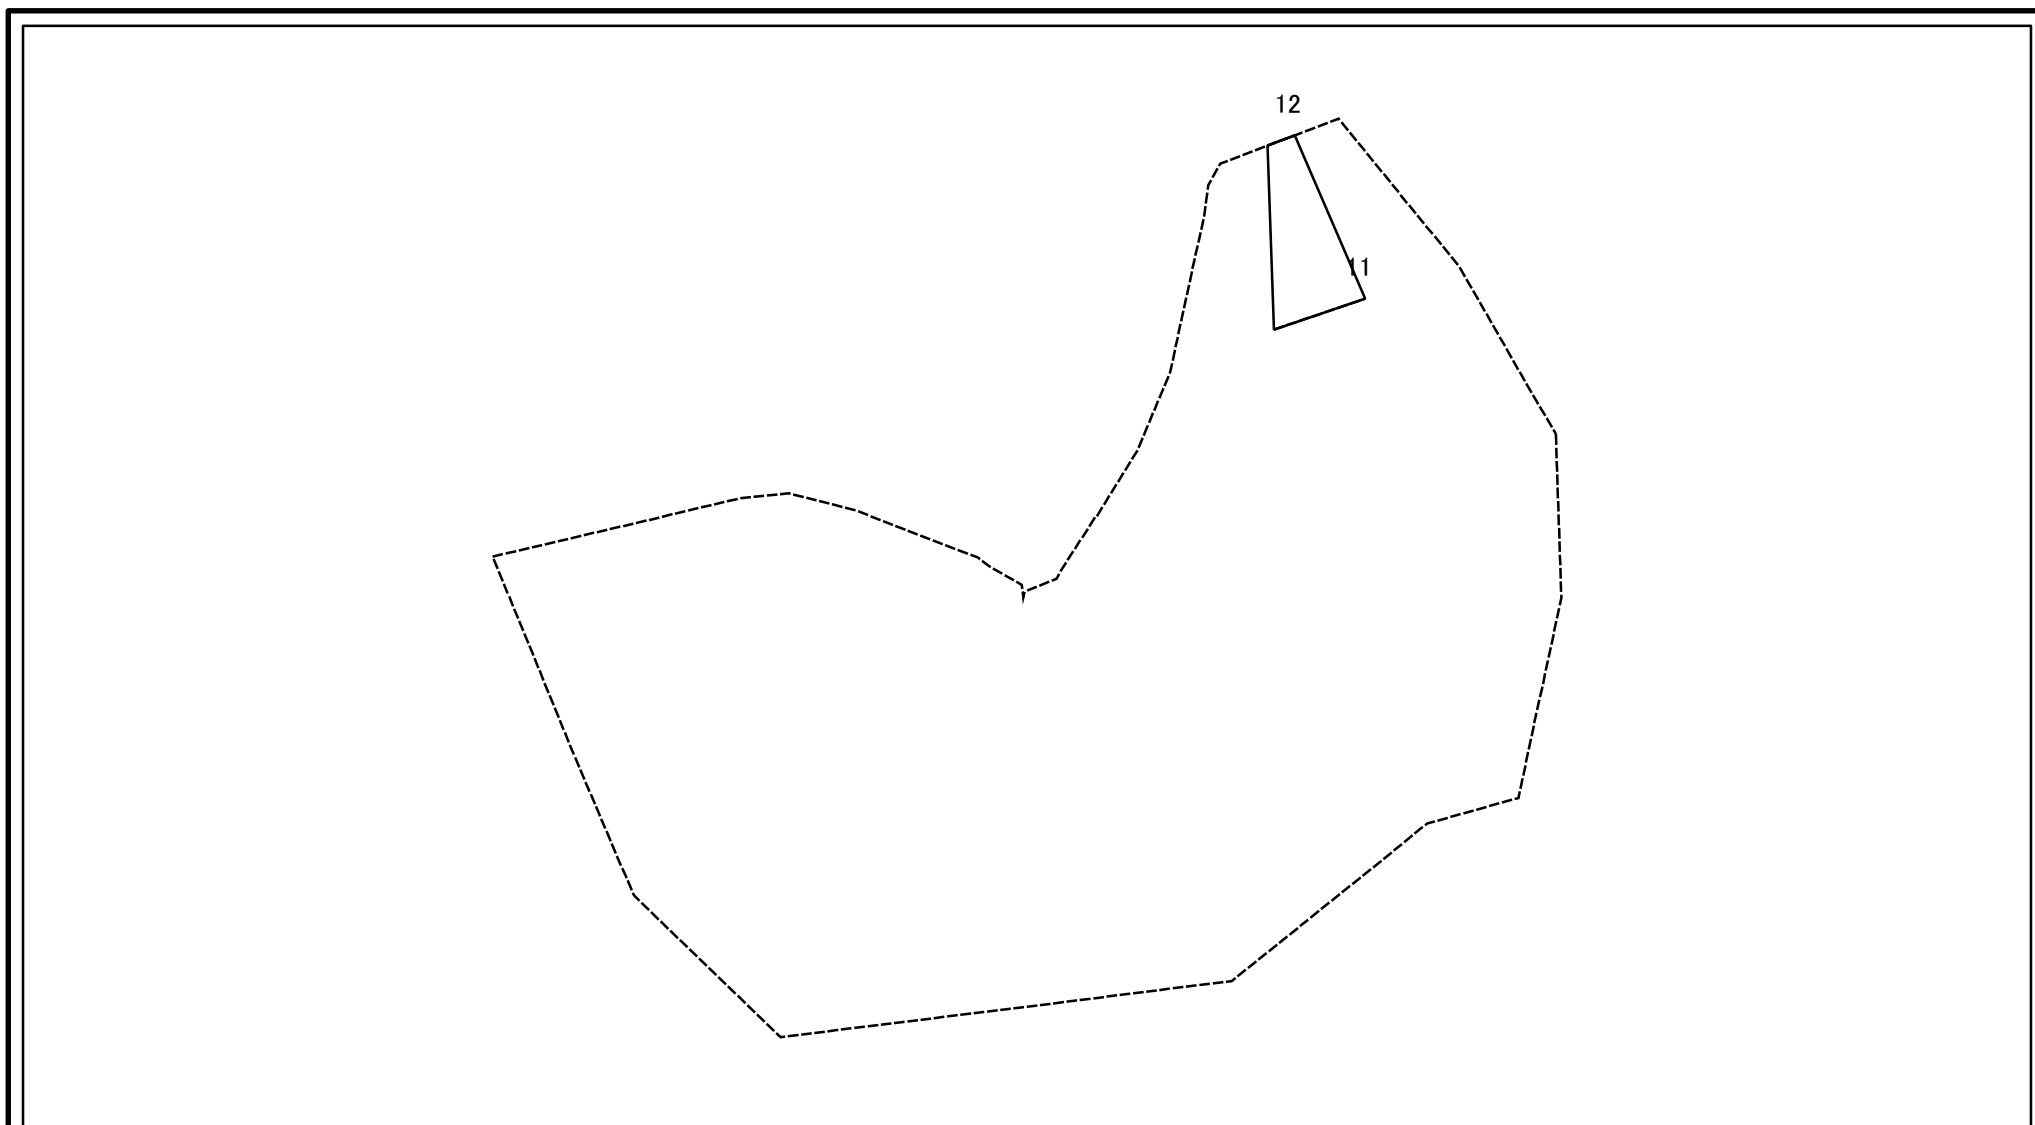
| 様式2-2(急) 土砂災害警戒特別警戒区域の区域区分図 (急傾斜地の崩壊に伴う土石等の堆積により 建築物の地上部に作用すると想定される力) <力区分:堆積> | 土砂災害防止法施行令第二条の基準に該当する区域 | | | N 縮尺 1:1,000 | 自然現象の種類 | 急傾斜地の崩壊 | 箇所番号 | I-0355 |

図中の数字は横断測線番号を示す

| | 土砂災害防止法施行令第三条の基準に該当する区域 | 土石等の堆積の高さが3mを超える区域 | | | 告示番号 | 千葉県告示第75号 千葉県告示第76号 | 箇所名 | 台方1 |
