土砂災害警戒区域等の指定の告示に係る図書(その1)

様式-1(急) 土砂災害警戒区域・土砂災害特別警戒区域 位置図	自然現象の種類	急傾斜地の崩壊
	箇所番号	Ⅱ-2312
	箇所名	南堀之内3
	所在地	旭市南堀之内

様式-2(急) 土砂災害警戒区域・土砂災害特別警戒区域 区域図(その1)	土砂災害防止法施行令第二条の基準に該当する区域		N 縮尺 1:2,500	自然現象の種類	急傾斜地の崩壊	箇所番号	II-2312
	土砂災害防止法施行令第三条の基準に該当する区域			告示番号	千葉県告示第487号 千葉県告示第488号	箇所名	南堀之内3
	それ以外の区域			告示年月日	平成22年6月18日	所在地	旭市南堀之内

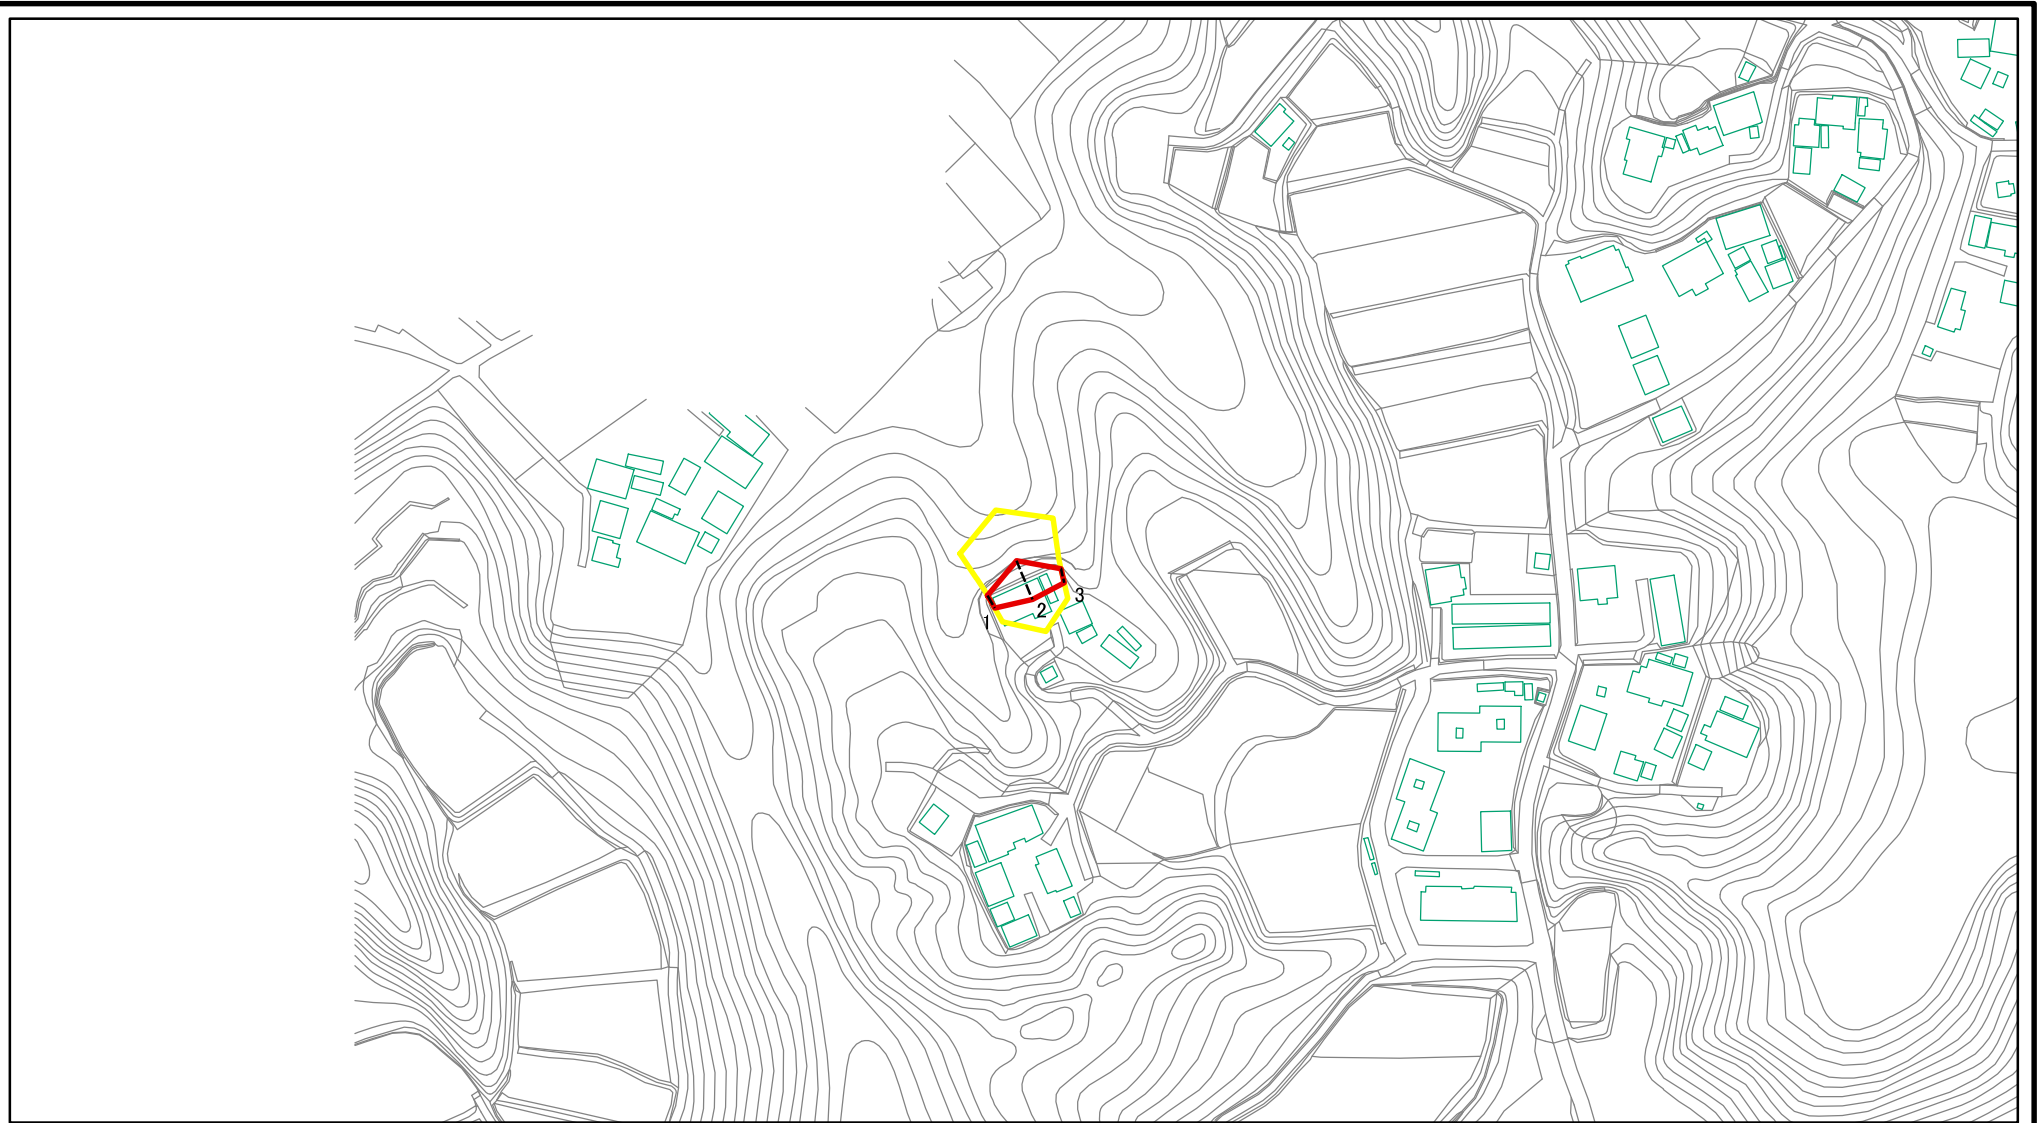
図中の数字は横断測線番号を示す

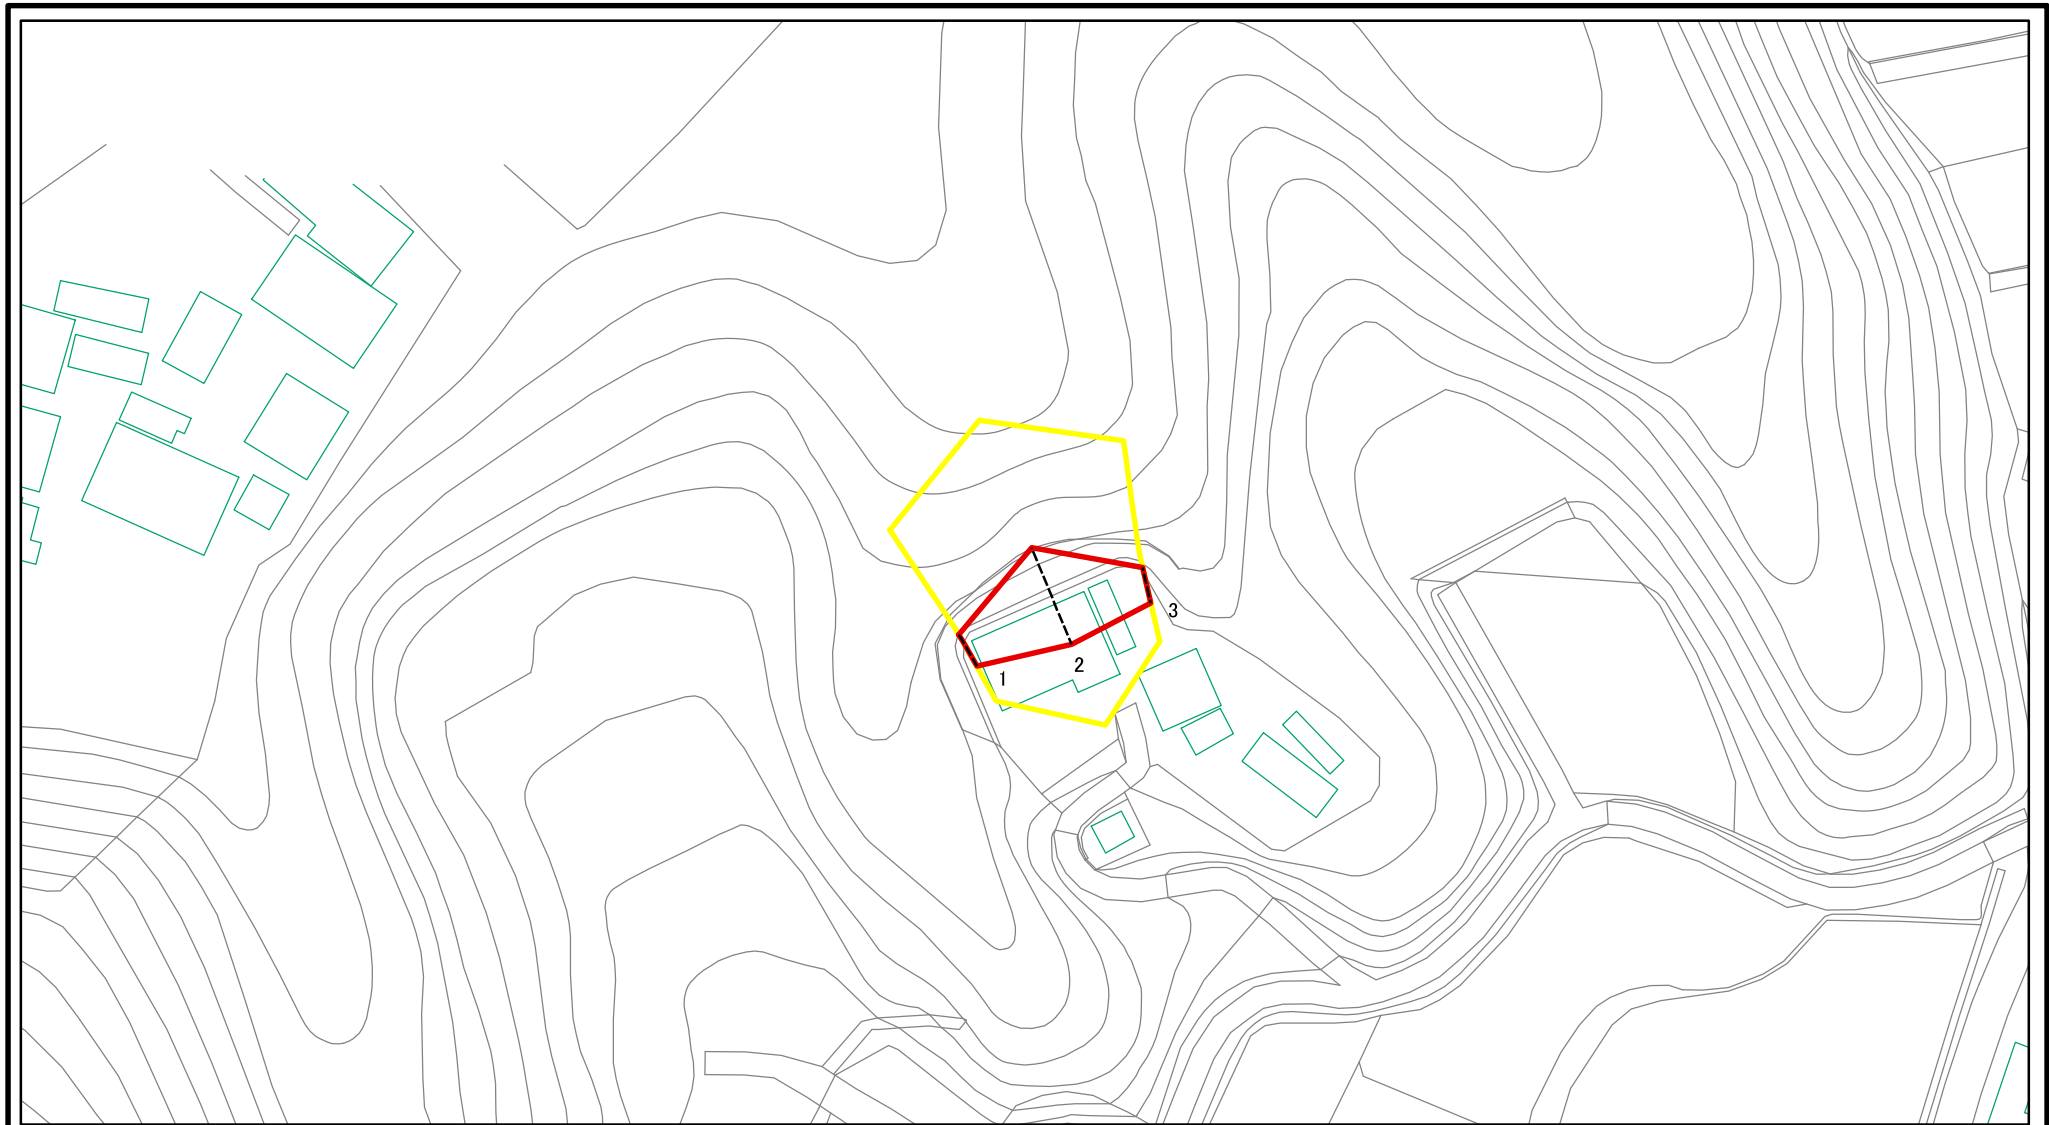
様式-2-1(急)

図中の数字は横断測線番号を示す

土砂災害警戒区域・土砂災害特別警戒区域
区域図(その2)

土砂等の(移動)高さが1m以下の場合、
土砂等の移動による力が100kN/m²を超える区域

土砂等の堆積の高さが3mを超える区域

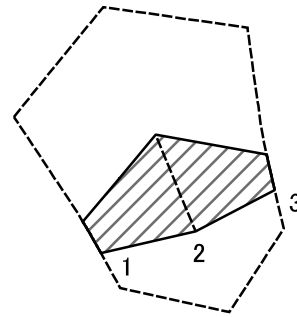
図中の数字は横断測線番号を示す

様式-2-2(急) 土砂災害特別警戒区域の区域区分図 (急傾斜地の崩壊に伴う土石等の移動により 建築物の地上部に作用すると想定される力)	土砂災害防止法施行令第二条の基準に該当する区域		N 縮尺 1:1,000	自然現象の種類	急傾斜地の崩壊	箇所番号	II-2312
	土砂災害防止法施行令第三条の基準に該当する区域			告示番号	千葉県告示第487号 千葉県告示第488号	箇所名	南堀之内3
	それ以外の区域			告示年月日	平成22年6月18日	所在地	旭市南堀之内

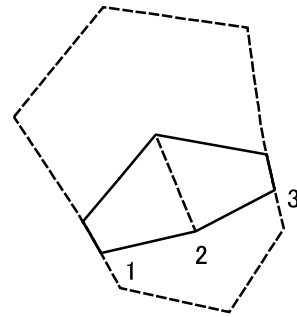
図中の数字は横断測線番号を示す

様式-2-3(急) 土砂災害特別警戒区域の区域区分図 (急傾斜地の崩壊に伴う土石等の堆積により 建築物の地上部に作用すると想定される力)	土砂災害防止法施行令第二条の基準に該当する区域			N 縮尺 1:1,000	自然現象の種類	急傾斜地の崩壊	箇所番号	II-2312
	土砂災害防止法 施行令第三条の 基準に該当する 区域	土石等の堆積の高さが3mを超える区域			告示番号	千葉県告示第487号 千葉県告示第488号	箇所名	南堀之内3
		それ以外の区域			告示年月日	平成22年6月18日	所在地	旭市南堀之内
