土砂災害警戒区域等の指定の告示に係る図書(その1)

様式-1(急)
土砂災害警戒区域・土砂災害特別警戒区域
位置図

大上6

千葉県長生郡睦沢町大上

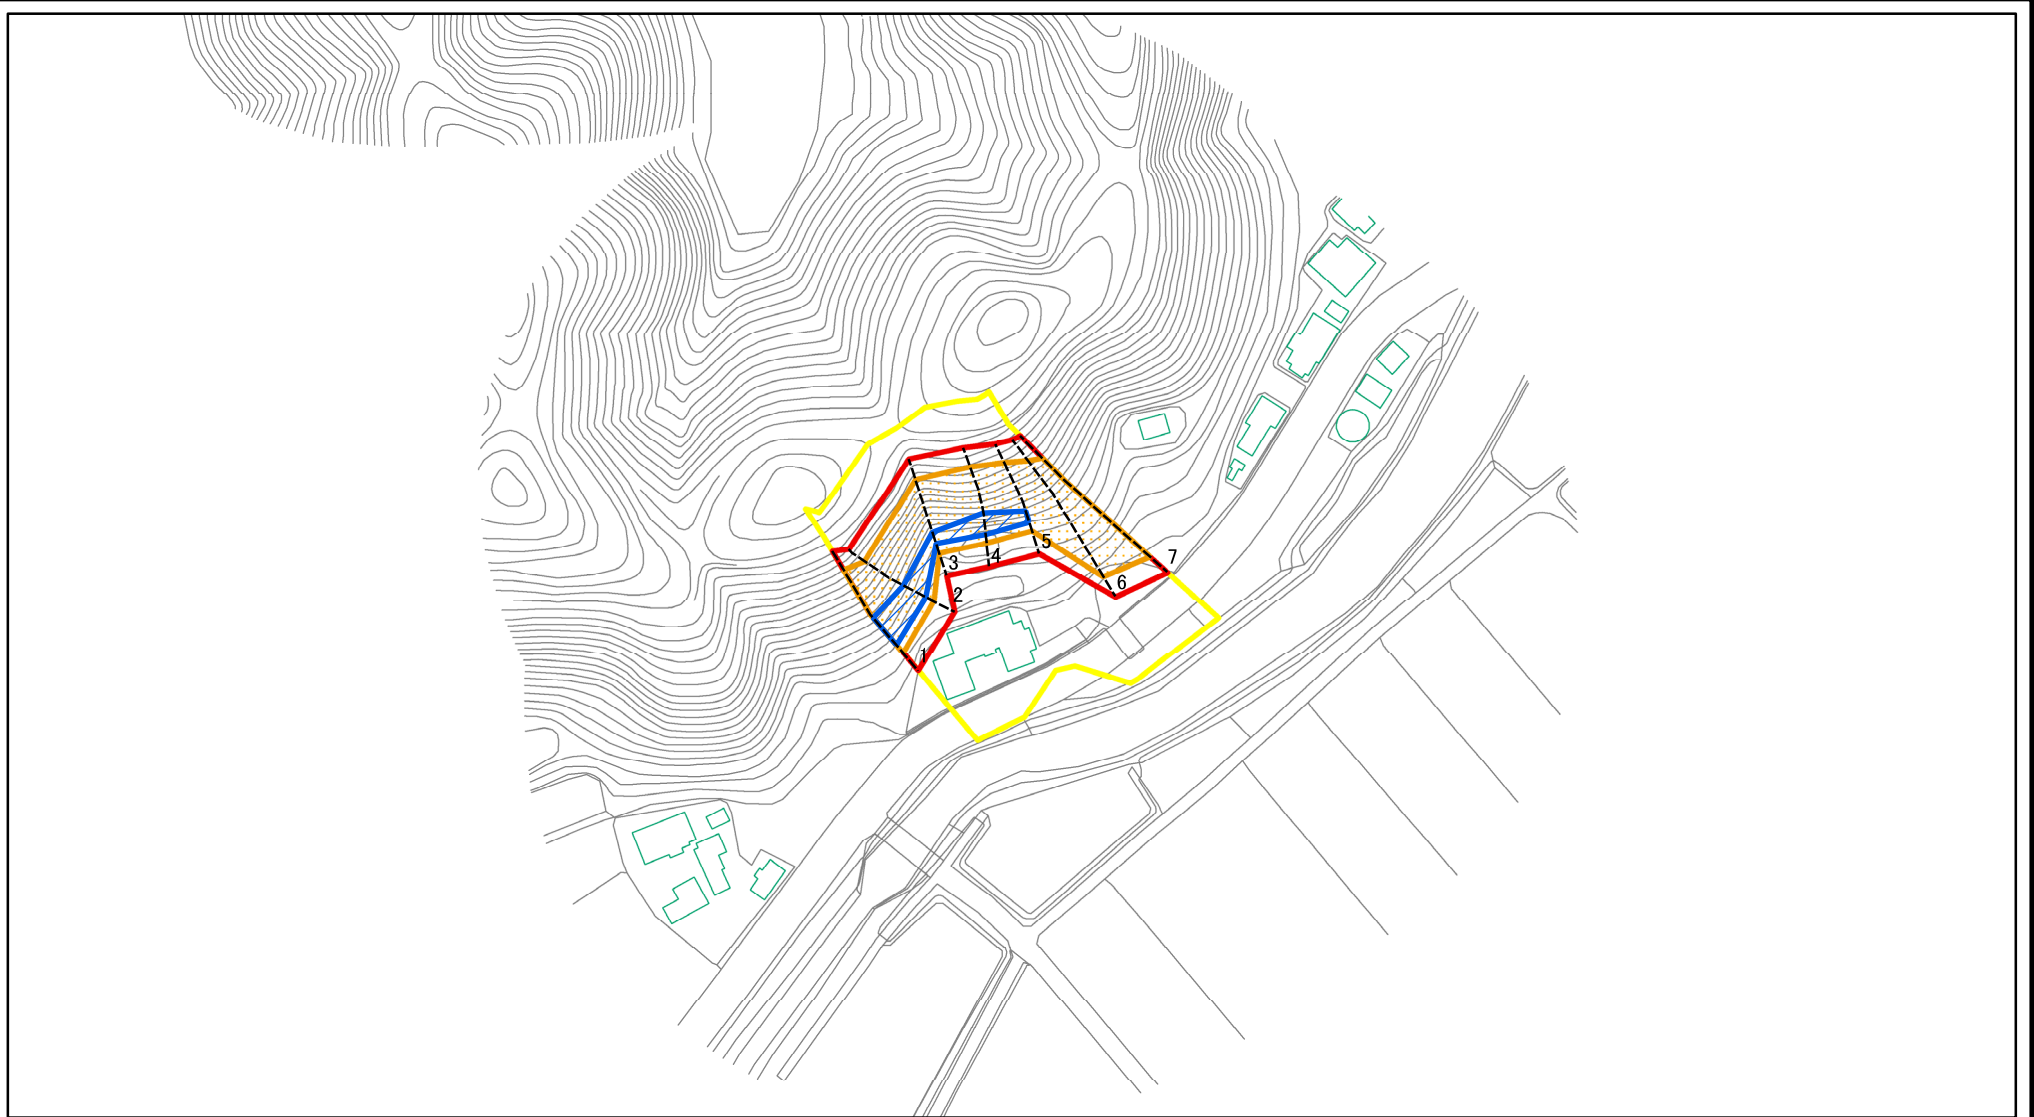
土砂災害警戒区域・土砂災害特別警戒区域
区域図(その1)

図中の数字は横断測線番号を示す

土砂災害防止法施行令第二条の基準に該当する区域

土砂災害防止法
施行令第三条の
基準に該当する
区域

土石等の(移動)高さが1m以下の場合、
土石等の移動による力が100kN/mを超える区域
土石等の堆積の高さが3mを超える区域
それ以外の区域

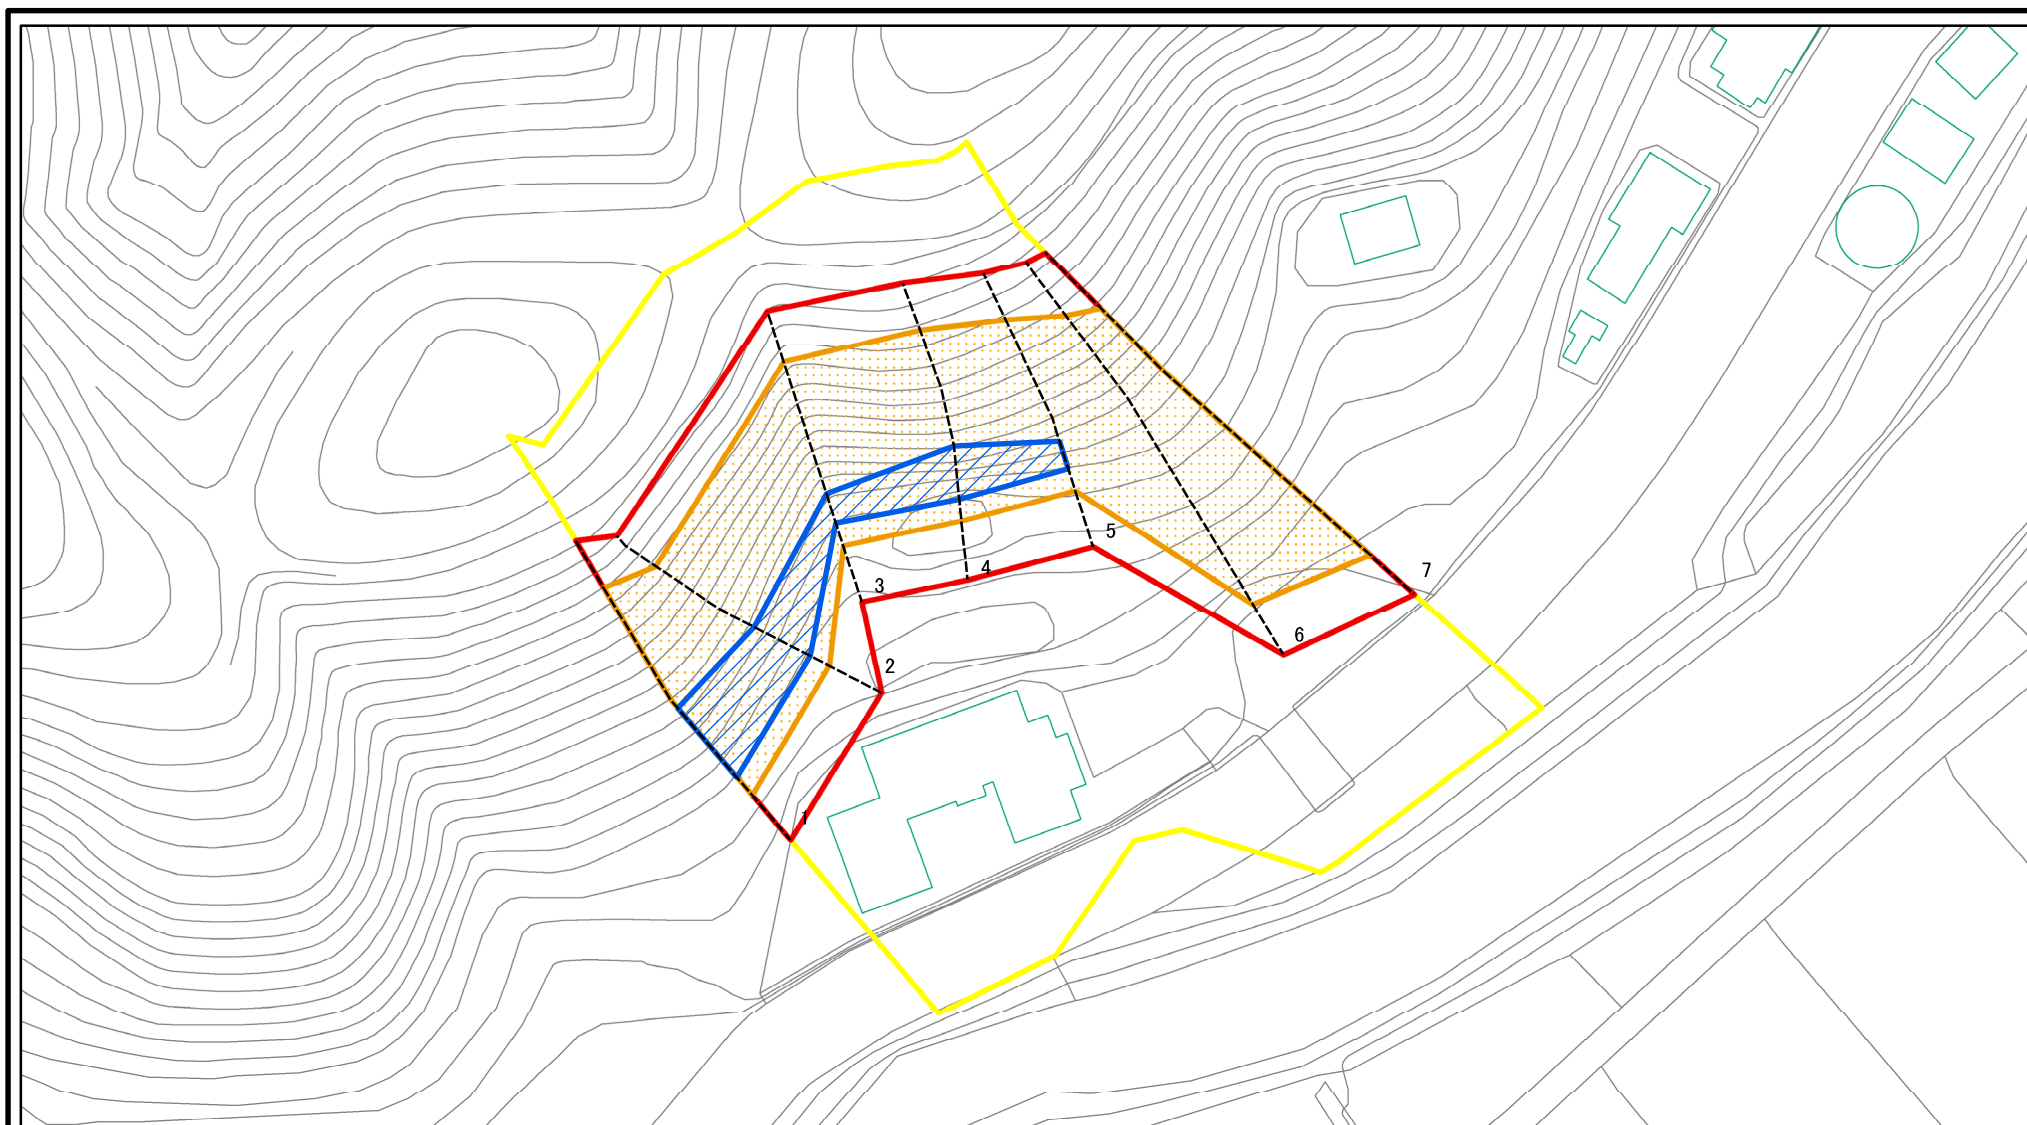
土砂災害警戒区域・土砂災害特別警戒区域
区域図(その2)

図中の数字は横断測線番号を示す

| 土砂災害防止法施行令第二条の基準に該当する区域 | |
| 土砂災害防止法施行令第三条の基準に該当する区域 | |
| 土砂等の(移動)高さが1m以下の場合、土砂等の移動による力が100kN/m ² を超える区域 | |
| 土砂等の堆積の高さが3mを超える区域 | |

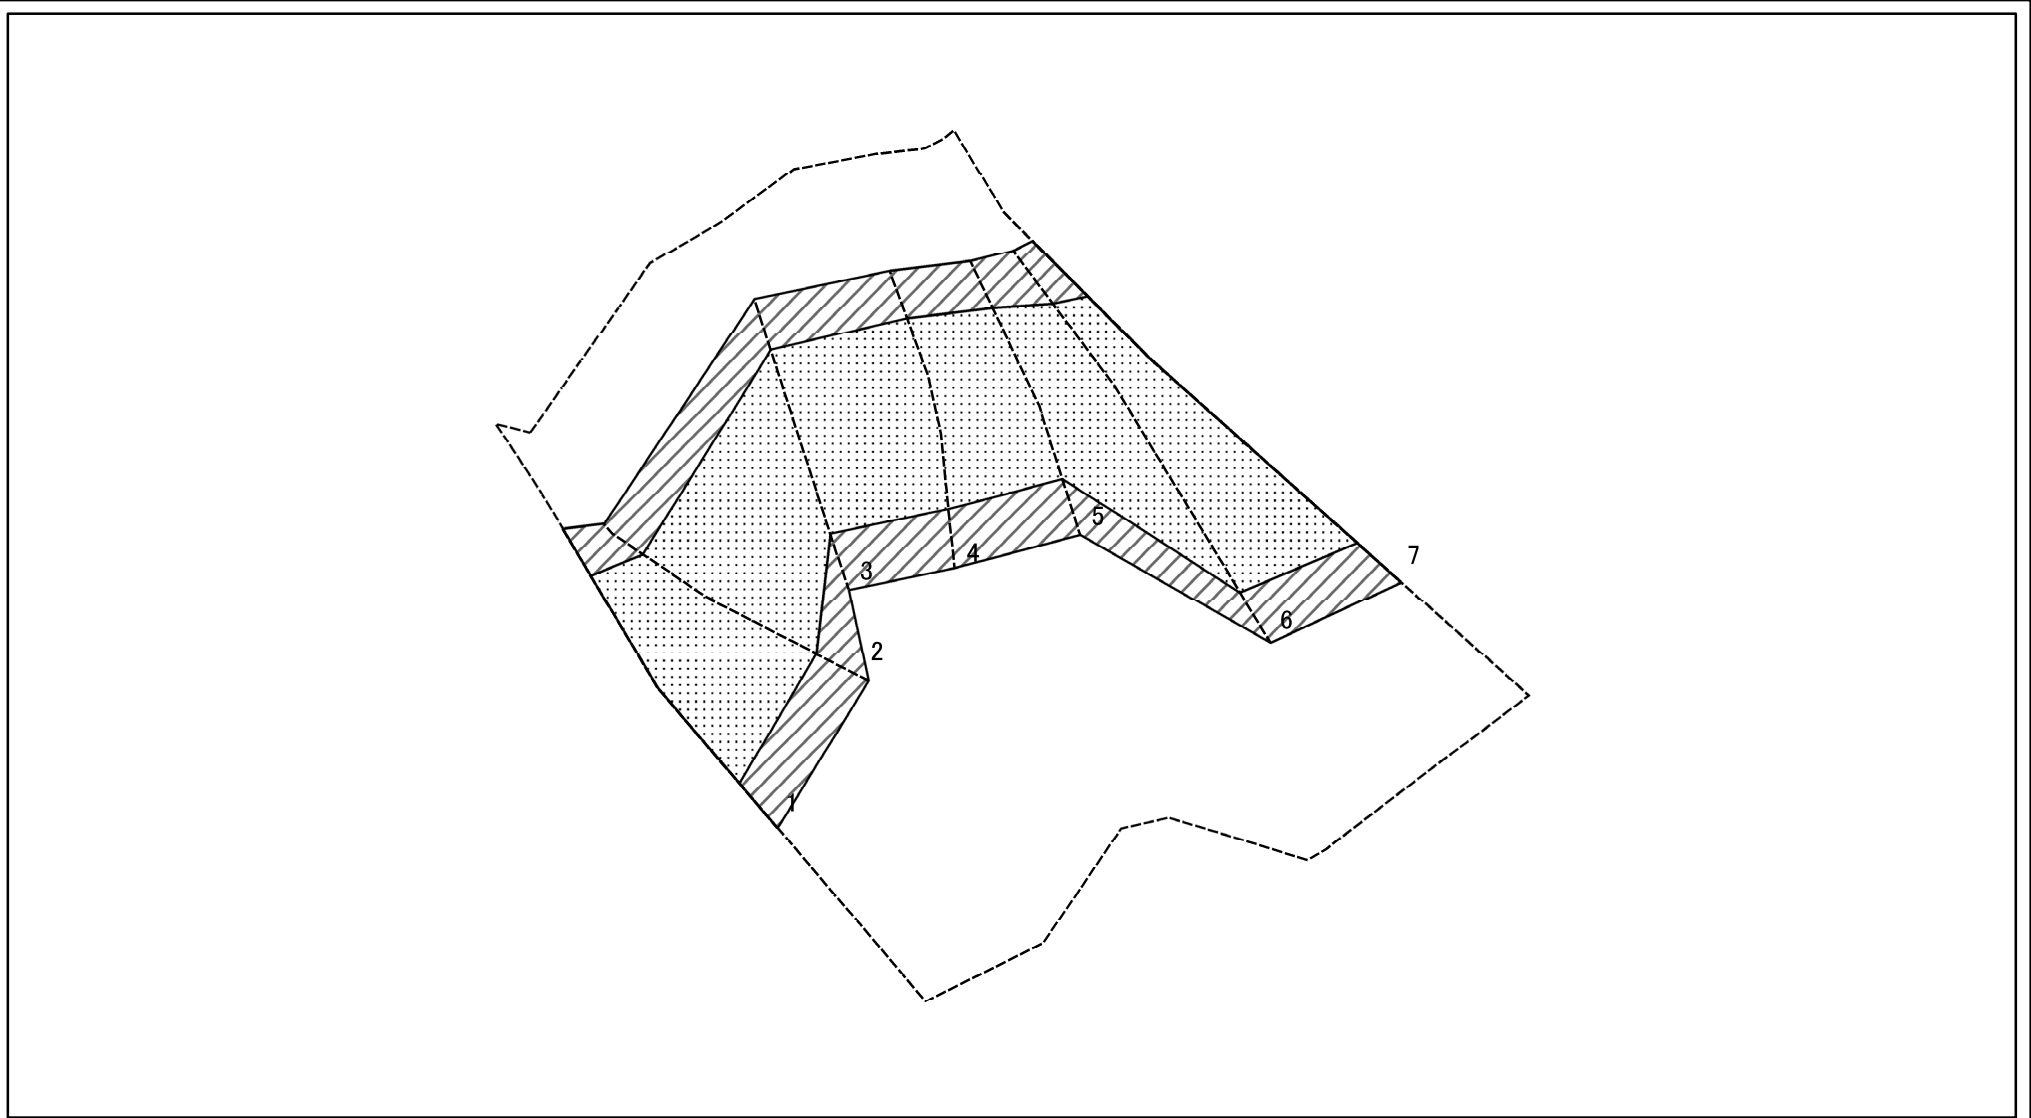
| 様式-2-2(急) 土砂災害特別警戒区域の区域区分図 (急傾斜地の崩壊に伴う土石等の移動により 建築物の地上部に作用すると想定される力) | 土砂災害防止法施行令第二条の基準に該当する区域 | | N 縮尺 1:1,000 | 自然現象の種類 | 急傾斜地の崩壊 | 箇所番号 | II-3234 |

図中の数字は横断測線番号を示す

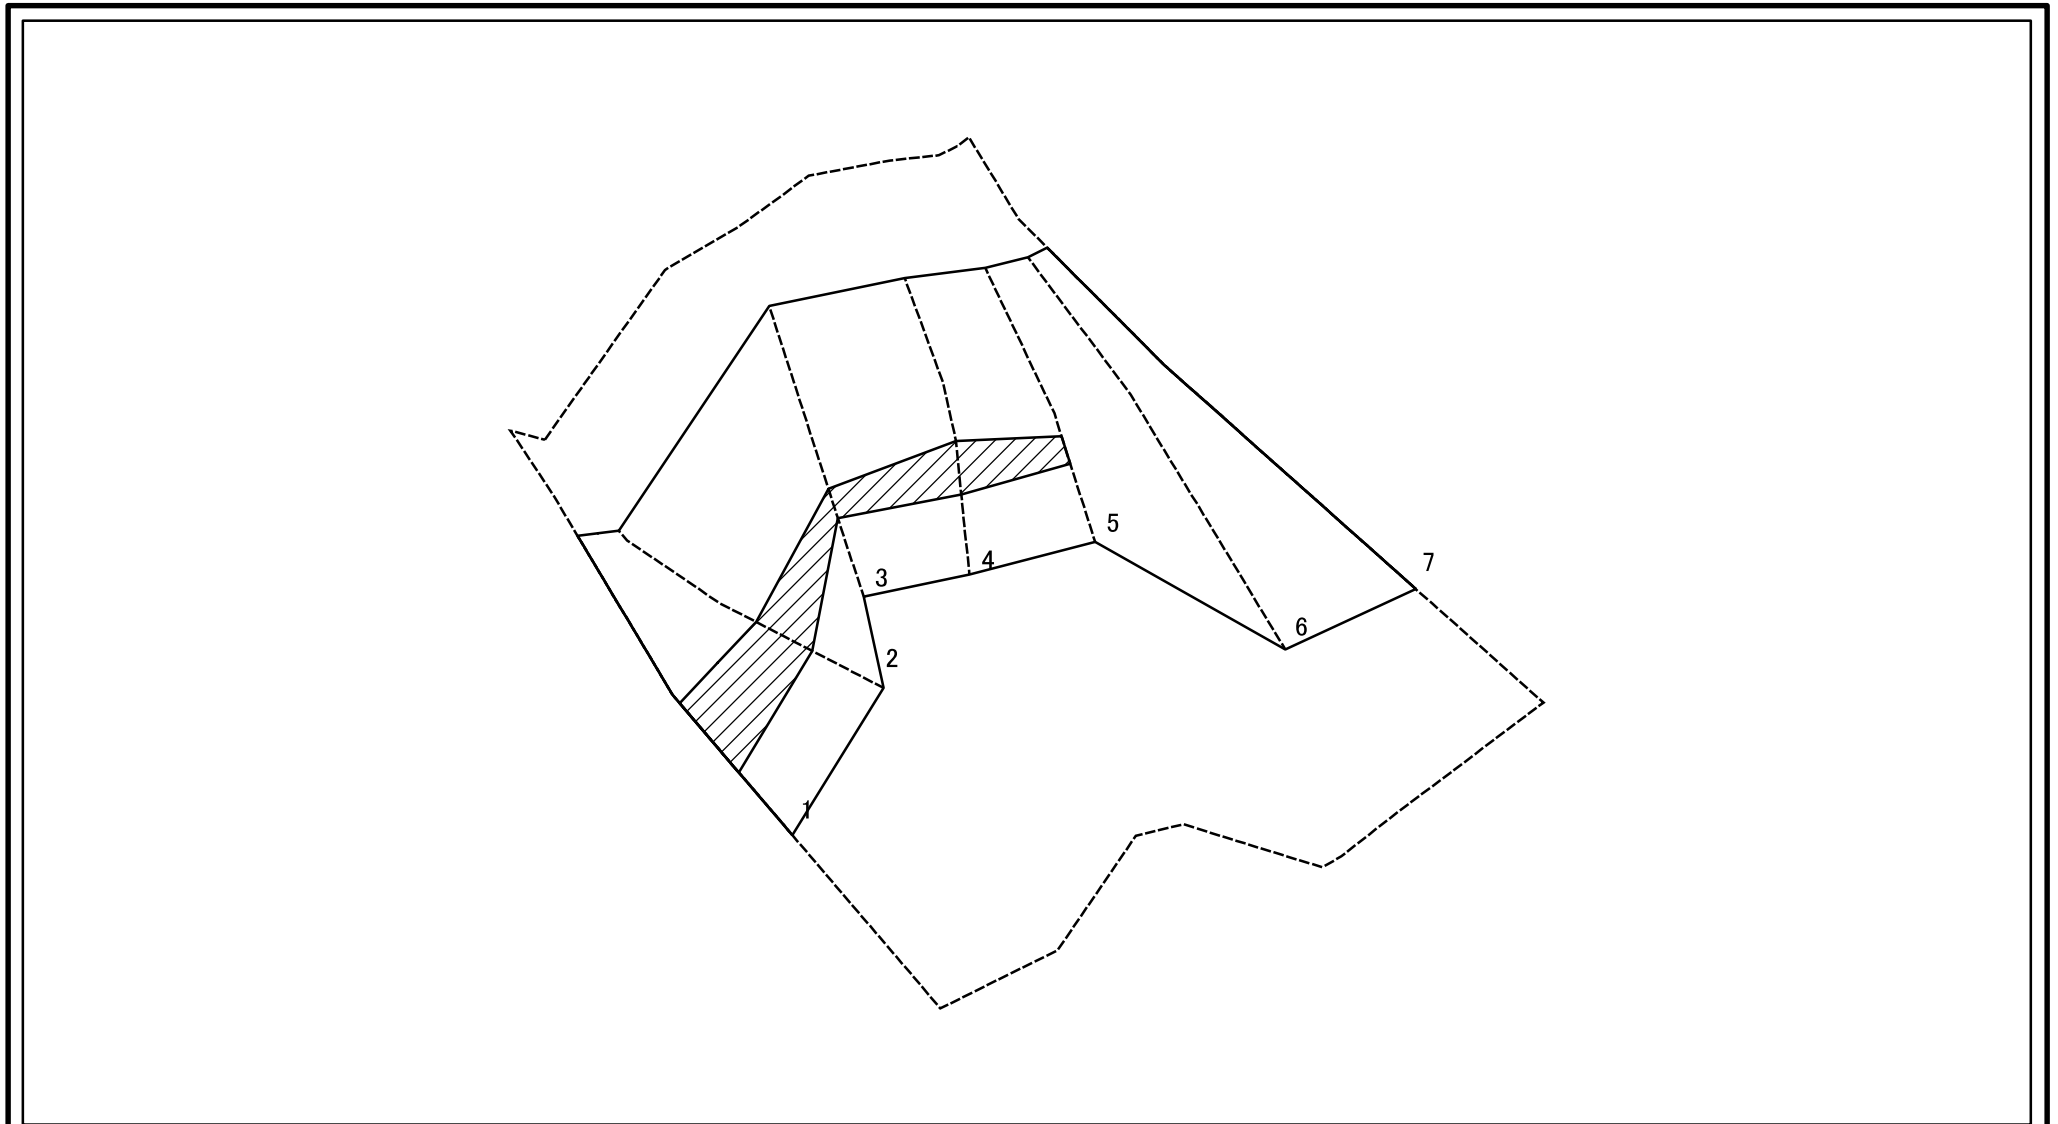
様式-2-3(急)
土砂災害特別警戒区域の区域区分図
(急傾斜地の崩壊に伴う土石等の堆積により
建築物の地上部に作用すると想定される力)

図中の数字は横断測線番号を示す

土砂災害防止法施行令第二条の基準に該当する区域

土砂災害防止法
施行令第三条の
基準に該当する
区域

土石等の堆積の高さが3mを超える区域
