土砂災害警戒区域等の指定の告示に係る図書(その1)

様式-1(急)
土砂災害警戒区域・土砂災害特別警戒区域
位置図

箇所番号

Ⅱ-3489

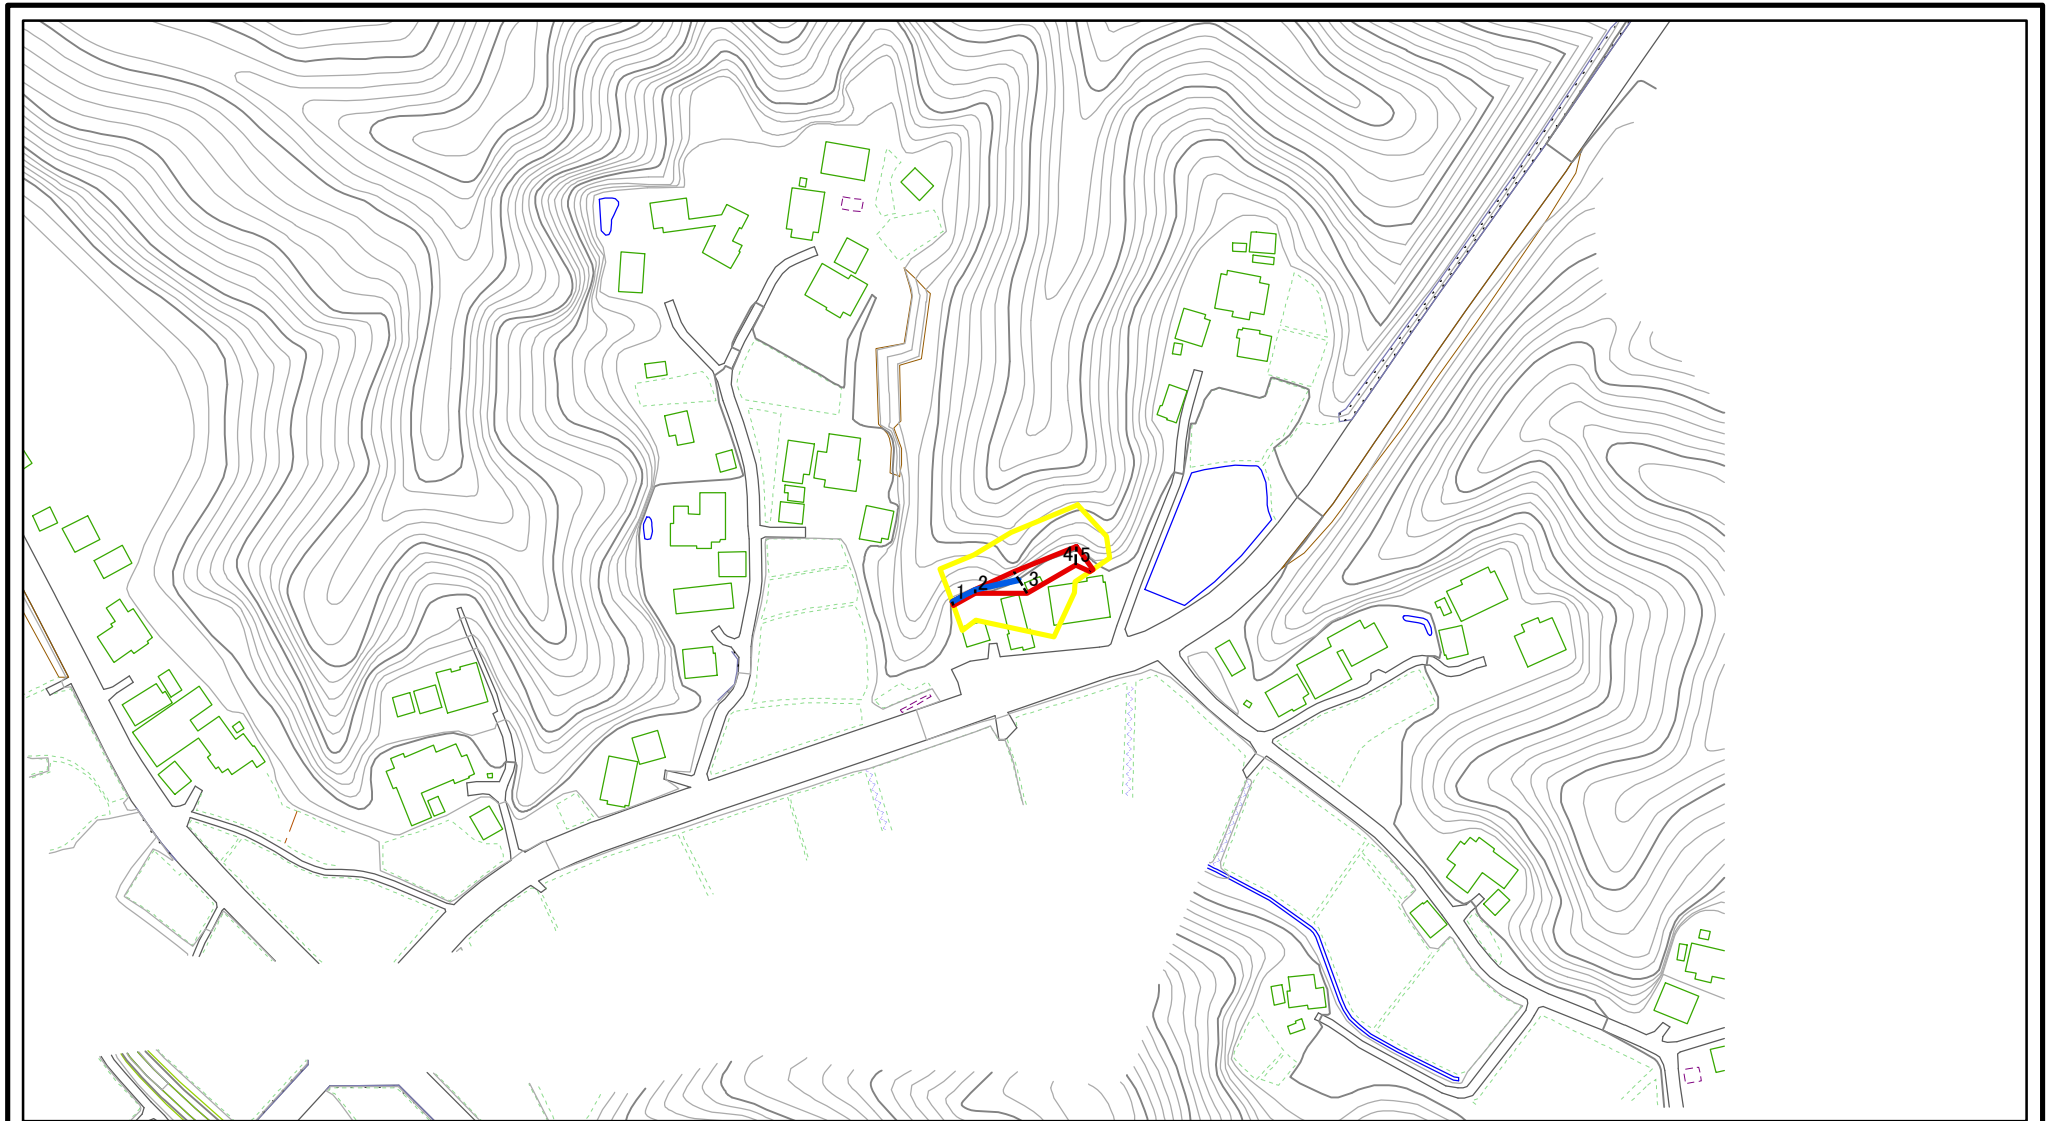
土砂災害警戒区域等の指定の公示に係る図書(様式2)

図中の数字は横断測線番号を示す

様式2(急) 土砂災害警戒区域・土砂災害特別警戒区域 区域図	土砂災害防止法施行令第二条の基準に該当する区域		N 縮尺 1:2,500	自然現象の種類	急傾斜地の崩壊	箇所番号	II-3489_a
	土砂災害防止法施行令第三条の基準に該当する区域	 		告示番号	土砂災害警戒区域:千葉県告示第480号 土砂災害特別警戒区域:千葉県告示第482号	箇所名	高山8
	それ以外の区域			告示年月日	平成24年7月6日	所在地	千葉県長生郡長柄町高山

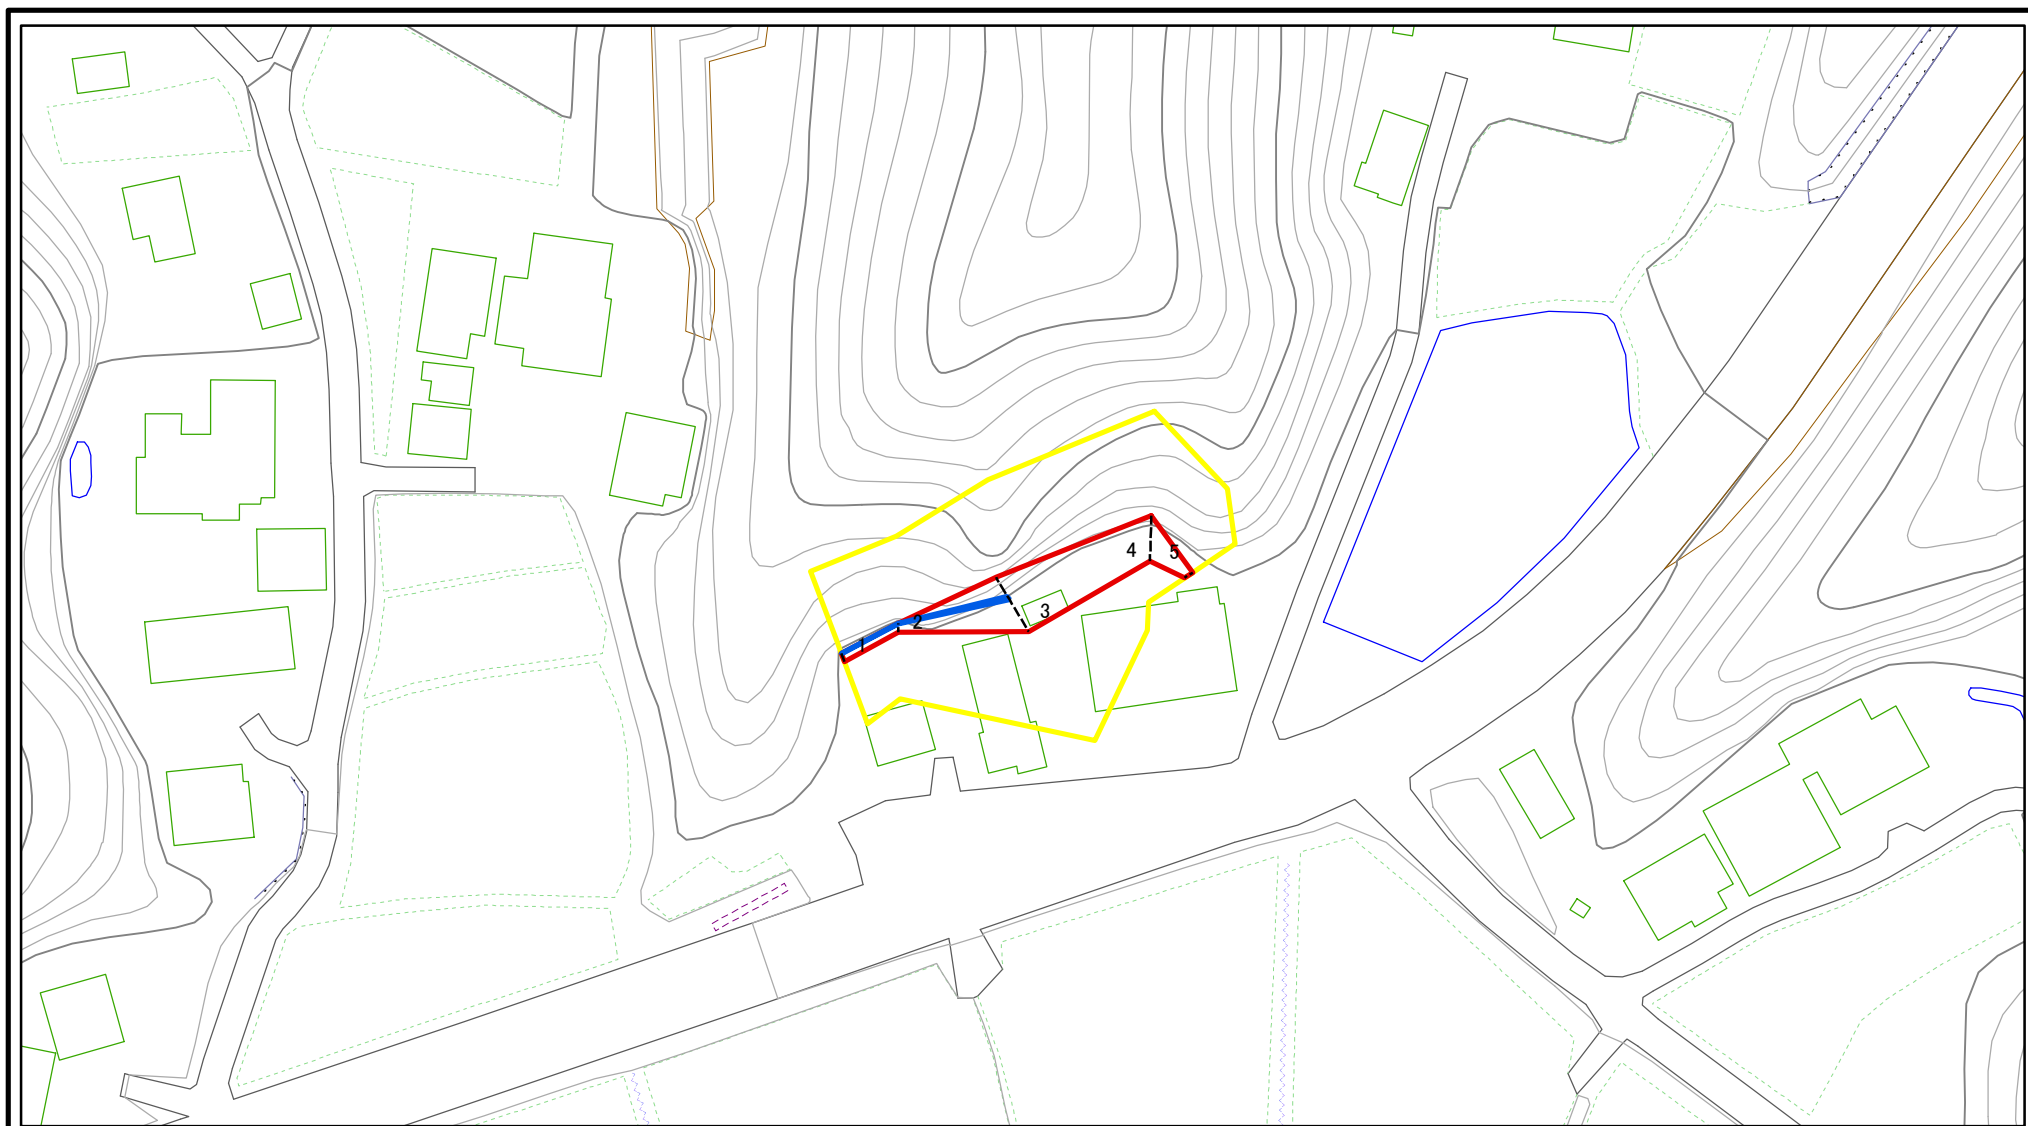
土砂災害警戒区域等の指定の公示に係る図書(様式2)参考図

図中の数字は横断測線番号を示す

様式2(急) 土砂災害警戒区域・土砂災害特別警戒区域 区域図(参考図)	土砂災害防止法施行令第二条の基準に該当する区域		N 縮尺 1:1,000	自然現象の種類	急傾斜地の崩壊	箇所番号	II-3489_a
	土砂災害防止法施行令第三条の基準に該当する区域			告示番号	土砂災害警戒区域:千葉県告示第480号 土砂災害特別警戒区域:千葉県告示第482号	箇所名	高山8
	土砂等の(移動)高さが1m以下の場合、土砂等の移動による力が100kN/m ² を超える区域		告示年月日	平成24年7月6日	所在地	千葉県長生郡長柄町高山	
	土砂等の堆積の高さが3mを超える区域						
	それ以外の区域

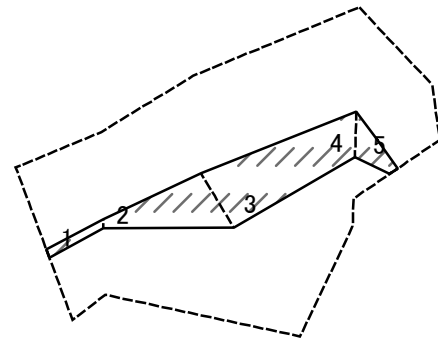
土砂災害警戒区域等の指定の公示に係る図書(様式2-1)

図中の数字は横断測線番号を示す

様式2-1(急)
土砂災害特別警戒区域の区域区分図
(急傾斜地の崩壊に伴う土石等の移動により
建築物の地上部に作用すると想定される力)

土砂災害防止法施行令第二条の基準に該当する区域	
土砂災害防止法 施行令第三条の 基準に該当する 区域	土石等の(移動)高さが1m以下の場合、 土石等の移動による力が100kN/mを超える区域
	それ以外の区域

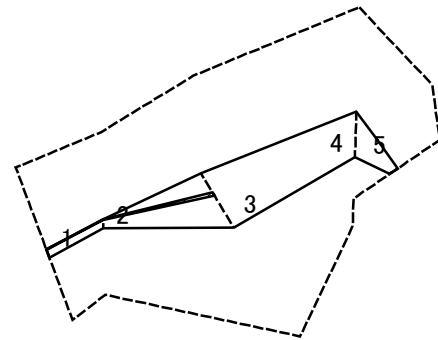
土砂災害警戒区域等の指定の公示に係る図書(様式2-2)

図中の数字は横断測線番号を示す

様式2-2(急) 土砂災害特別警戒区域の区域区分図 (急傾斜地の崩壊に伴う土石等の堆積により 建築物の地上部に作用すると想定される力)	土砂災害防止法施行令第二条の基準に該当する区域		N 縮尺 1:1,000	自然現象の種類	急傾斜地の崩壊	箇所番号	II-3489_a
	土砂災害防止法施行令第三条の基準に該当する区域			告示番号	千葉県告示第482号	箇所名	高山8
	それ以外の区域			告示年月日	平成24年7月6日	所在地	千葉県長生郡長柄町高山

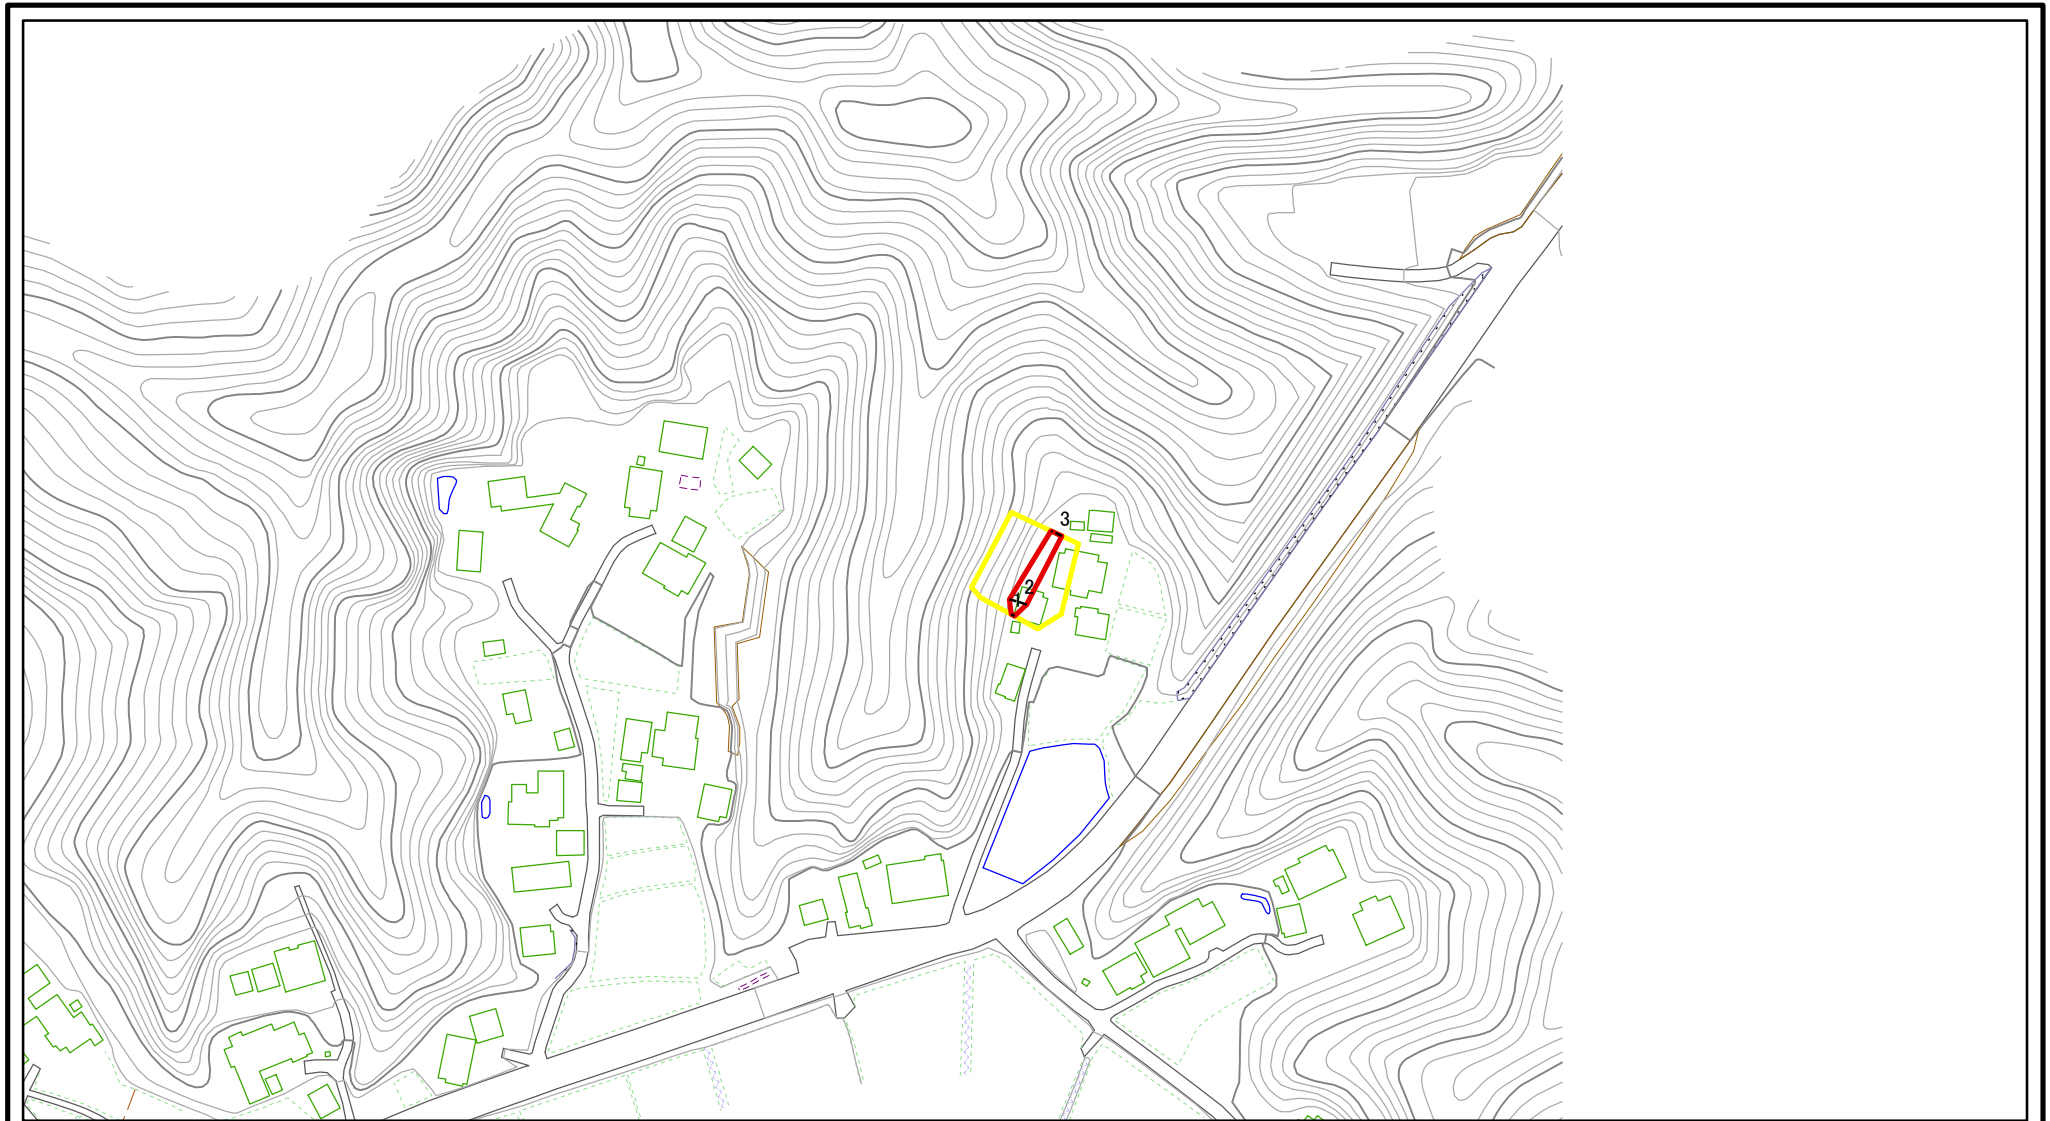
土砂災害警戒区域等の指定の公示に係る図書(様式2)

図中の数字は横断測線番号を示す

様式2(急) 土砂災害警戒区域・土砂災害特別警戒区域 区域図	土砂災害防止法施行令第二条の基準に該当する区域		N 縮尺 1:2,500	自然現象の種類	急傾斜地の崩壊	箇所番号	II-3489_b
	土砂災害防止法施行令第三条の基準に該当する区域			告示番号	土砂災害警戒区域:千葉県告示第480号 土砂災害特別警戒区域:千葉県告示第482号	箇所名	高山8
	それ以外の区域			告示年月日	平成24年7月6日	所在地	千葉県長生郡長柄町高山

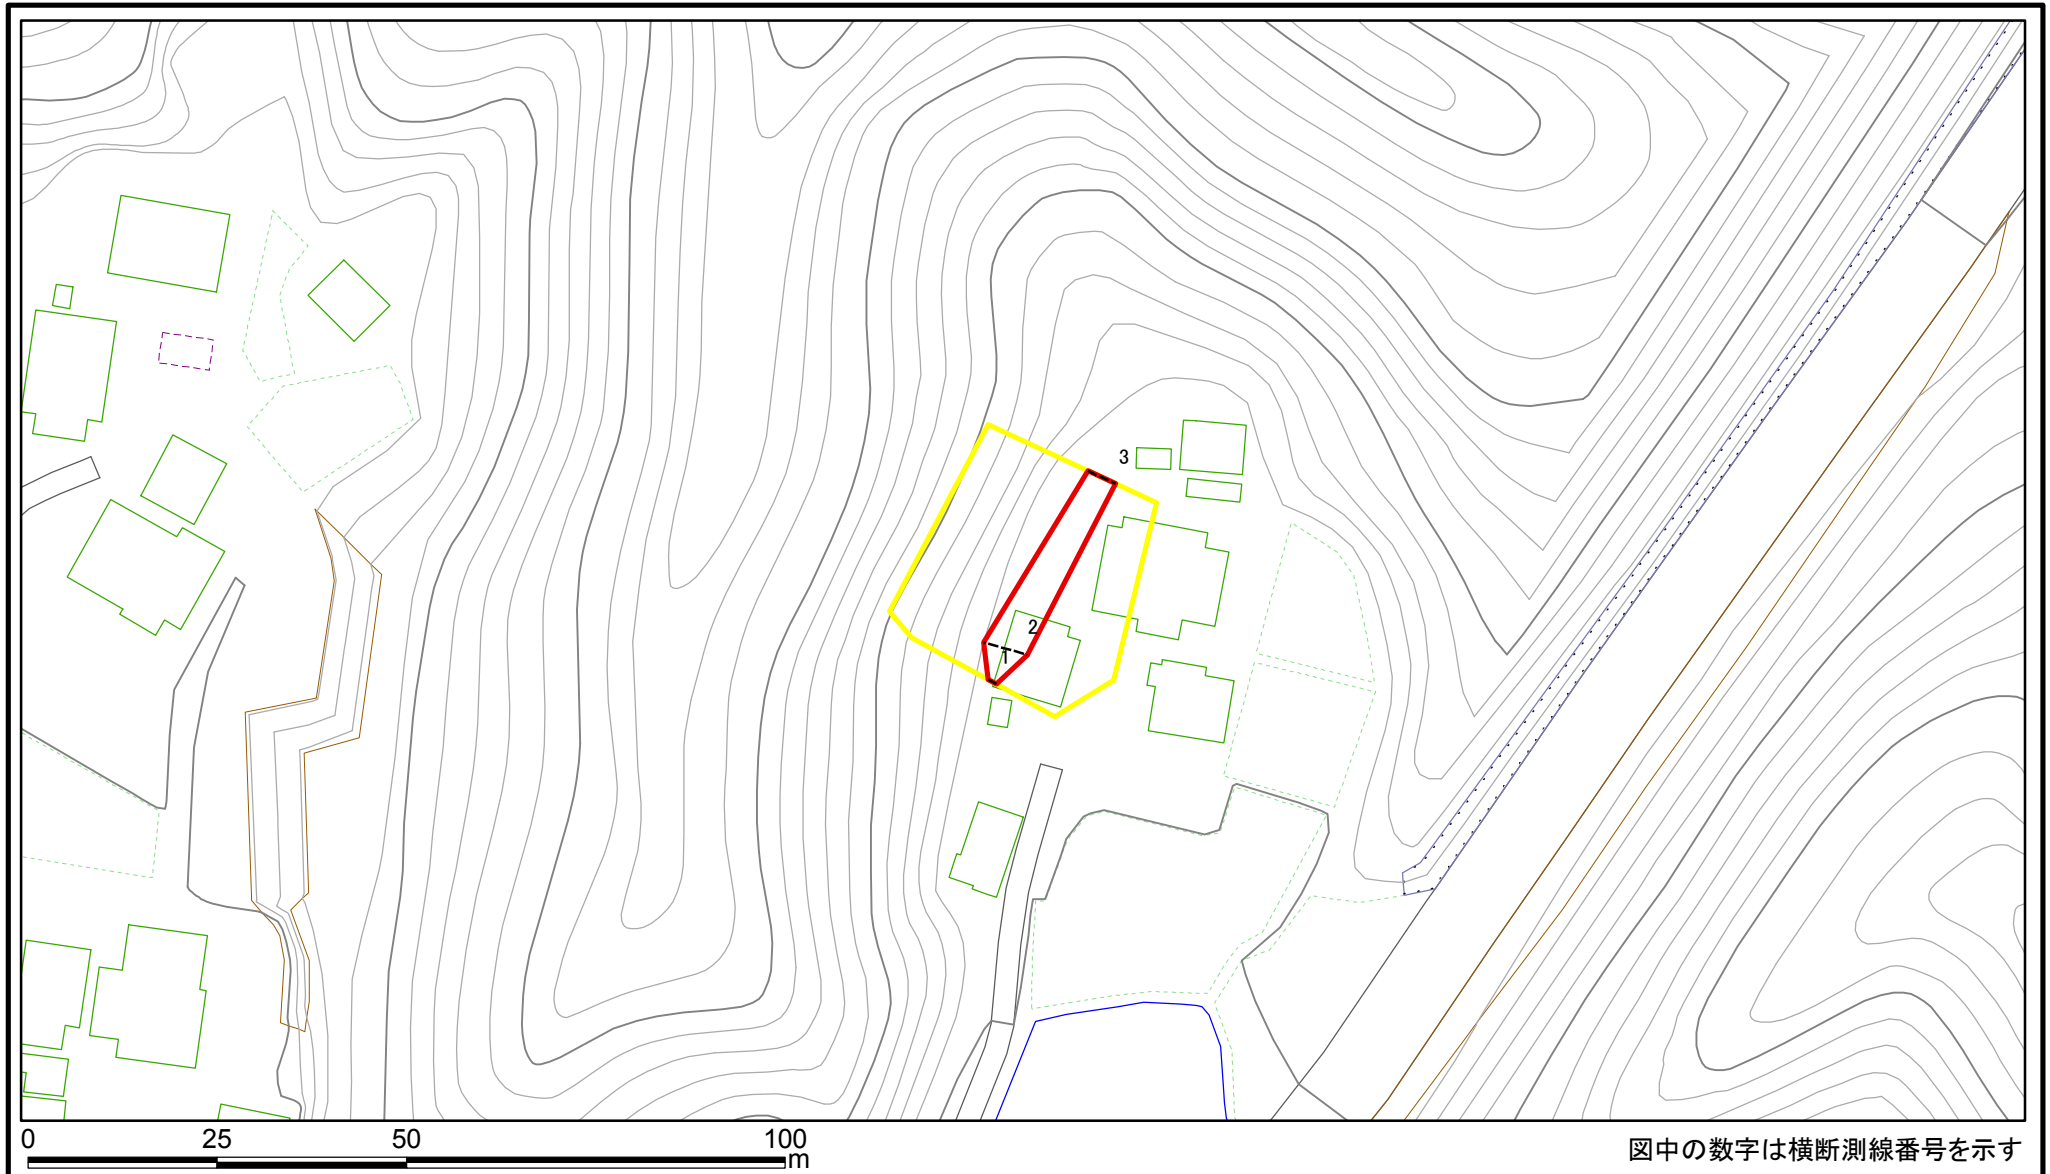
土砂災害警戒区域等の指定の公示に係る図書(様式2)参考図

様式2(急) 土砂災害警戒区域・土砂災害特別警戒区域 区域図(参考図)	土砂災害防止法施行令第二条の基準に該当する区域		N 縮尺 1:1,000	自然現象の種類	急傾斜地の崩壊	箇所番号	II-3489_b
	土砂災害防止法施行令第三条の基準に該当する区域			告示番号	土砂災害警戒区域:千葉県告示第480号 土砂災害特別警戒区域:千葉県告示第482号	箇所名	高山8
	それ以外の区域			告示年月日	平成24年7月6日	所在地	千葉県長生郡長柄町高山
