# 土砂災害警戒区域等の指定の告示に係る図書(様式1)

様式1(急) 土砂災害警戒区域・土砂災害特別警戒区域 位置図	自然現象の種類	急傾斜地の崩壊
	箇所番号	Ⅱ-3763
	箇所名	棚毛15
	所在地	千葉県長生郡長南町棚毛堰根

様式2(急) 土砂災害警戒区域・土砂災害特別警戒区域 区域図	土砂災害防止法施行令第二条の基準に該当する区域		N 縮尺 1:2,500	自然現象の種類	急傾斜地の崩壊	箇所番号	II-3763	
	土砂災害防止法施行令第三条の基準に該当する区域			告示番号	警戒区域:千葉県告示第351号 特別警戒区域:千葉県告示第356号		箇所名	棚毛15
	それ以外の区域			告示年月日	平成24年5月22日	所在地	千葉県長生郡長南町棚毛堰根

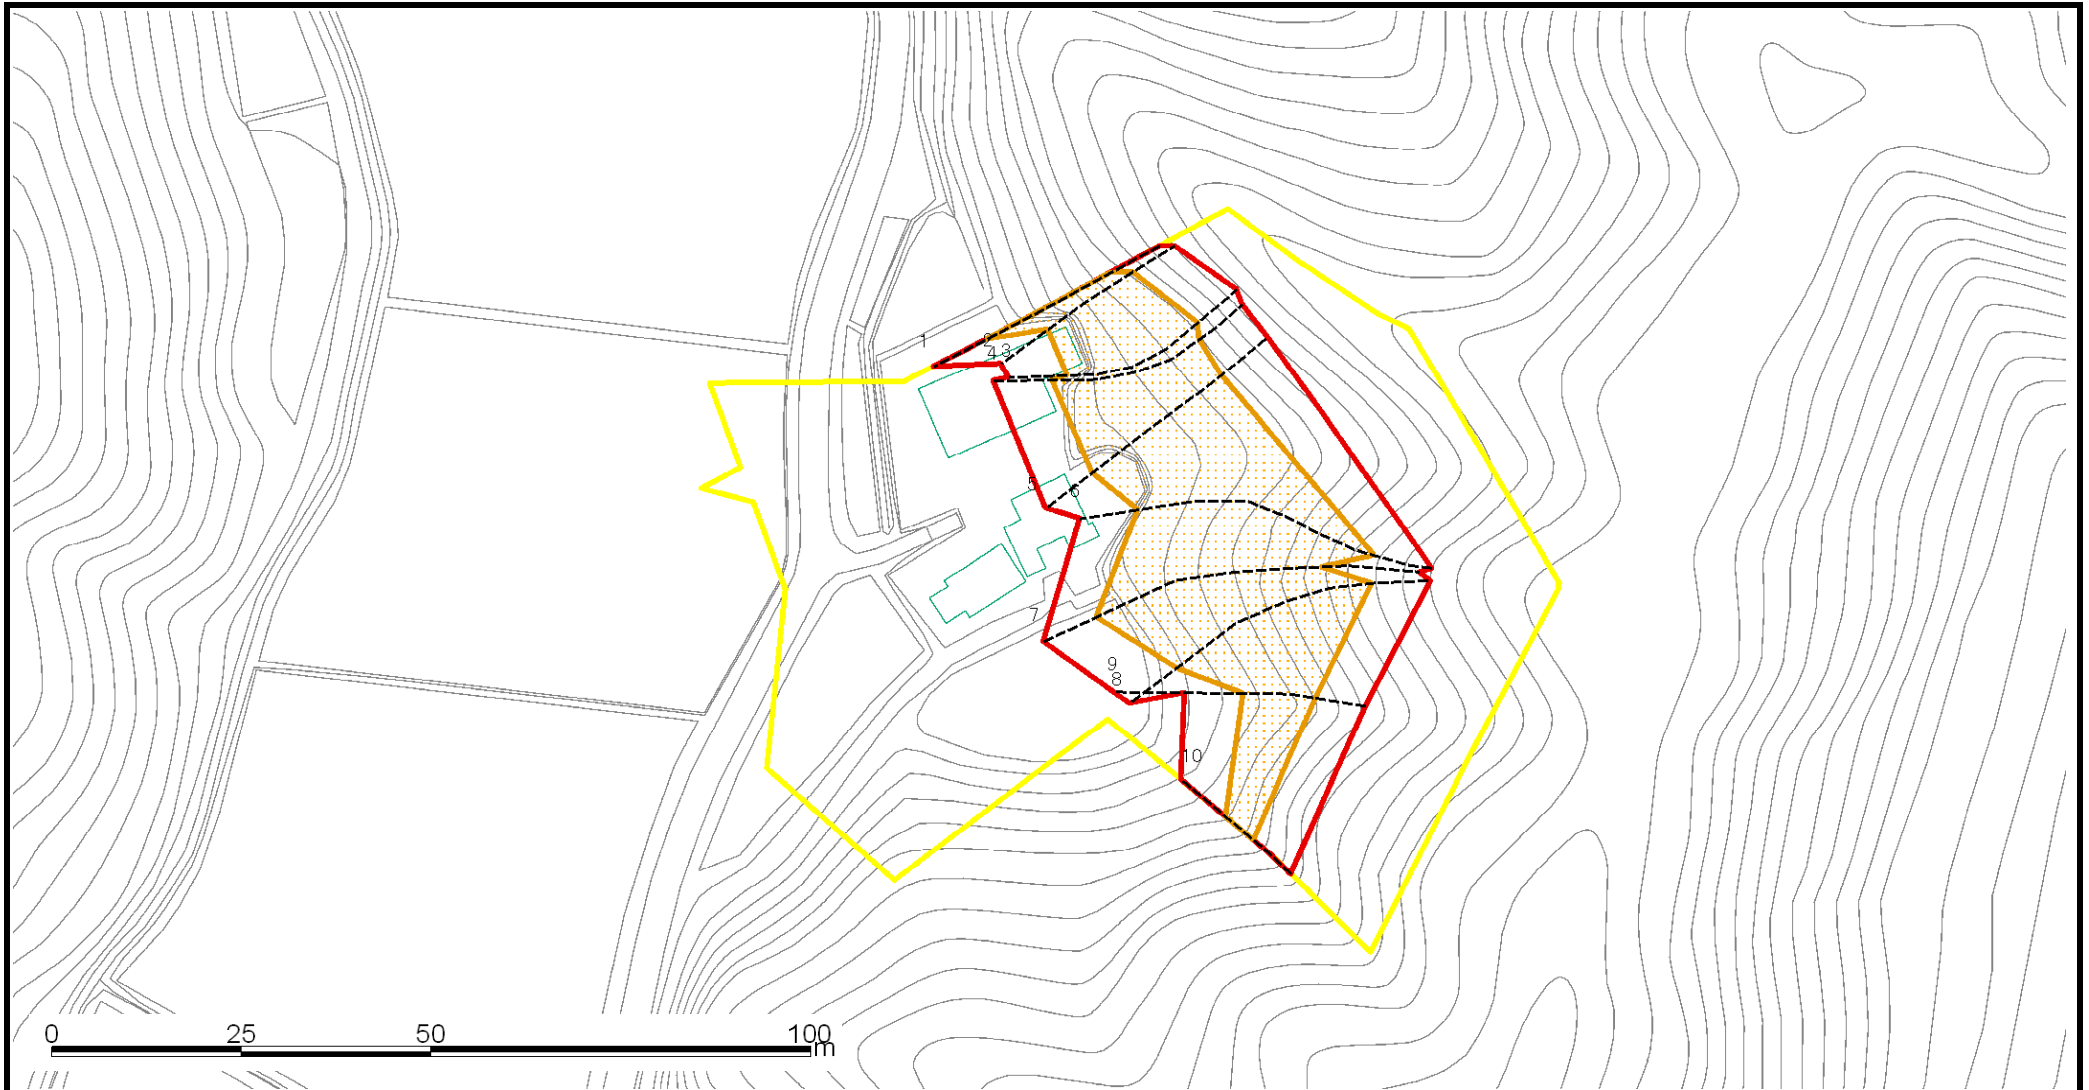
様式2(急) 土砂災害警戒区域・土砂災害特別警戒区域 区域図(参考図)	土砂災害防止法施行令第二条の基準に該当する区域

N 縮尺 1:1,000	自然現象の種類	急傾斜地の崩壊	箇所番号	II-3763
	土砂災害防止法施行令第三条の基準に該当する区域	土石等の(移動)高さが1m以下の場合、土石等の移動による力が100kN/m <sup>2</sup> を超える区域

告示番号	警戒区域:千葉県告示第351号 特別警戒区域:千葉県告示第356号		箇所名
		土石等の堆積の高さが3mを超える区域

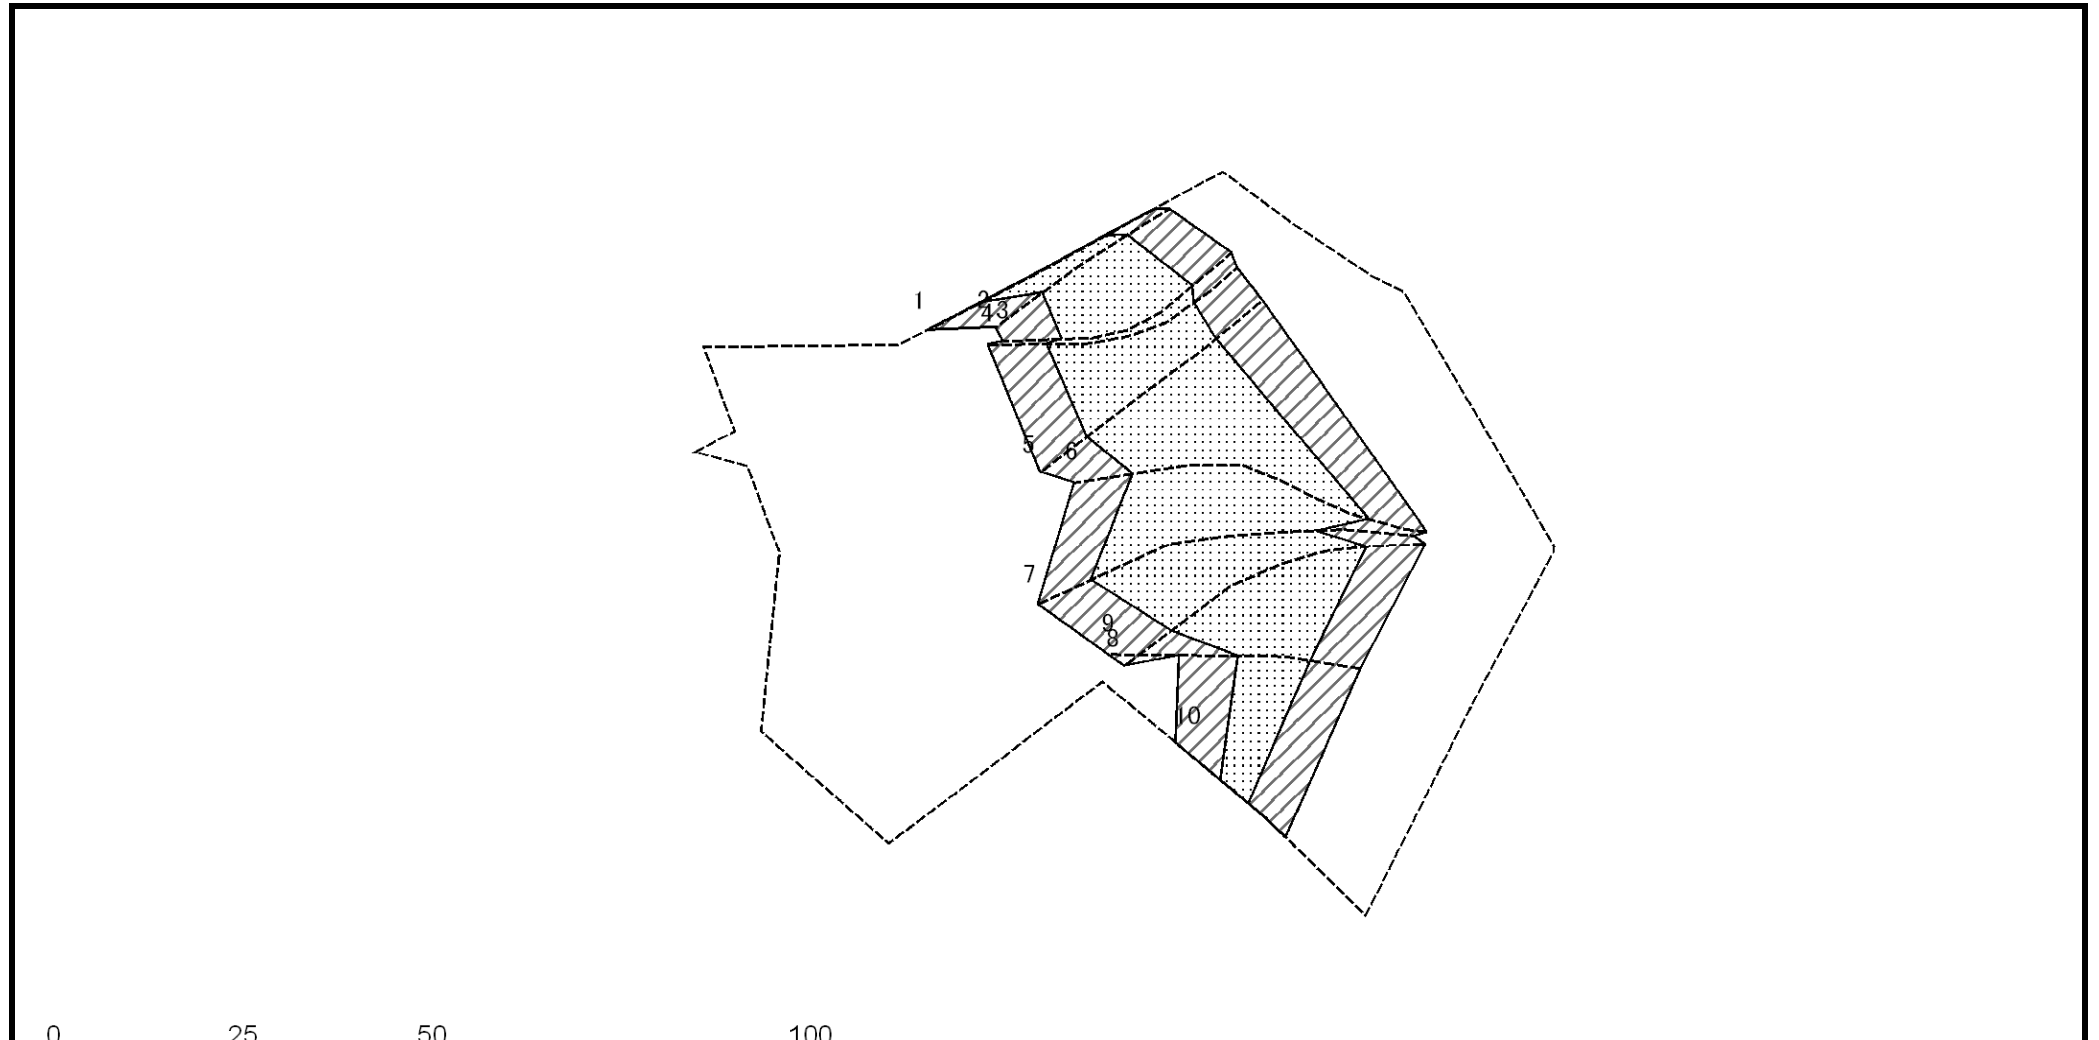
図中の数字は区域の区分番号を表す

様式2-1(急) 土砂災害特別警戒区域の区域区分図 (急傾斜地の崩壊に伴う土石などの移動により建築物の地上部に作用すると想定される力) <力区分: 移動>	土砂災害防止法施行令第二条の基準に該当する区域		N 縮尺 1:1,000	自然現象の種類	急傾斜地の崩壊	箇所番号	II-3763
	土砂災害防止法施行令第三条の基準に該当する区域	土石等の(移動)高さが1m以下の場合、土石等の移動による力が100kN/mを超える区域		告示番号	警戒区域: 千葉県告示第351号 特別警戒区域: 千葉県告示第356号	箇所名	棚毛15
	それ以外の区域			告示年月日	平成24年5月22日	所在地	千葉県長生郡長南町棚毛堰根

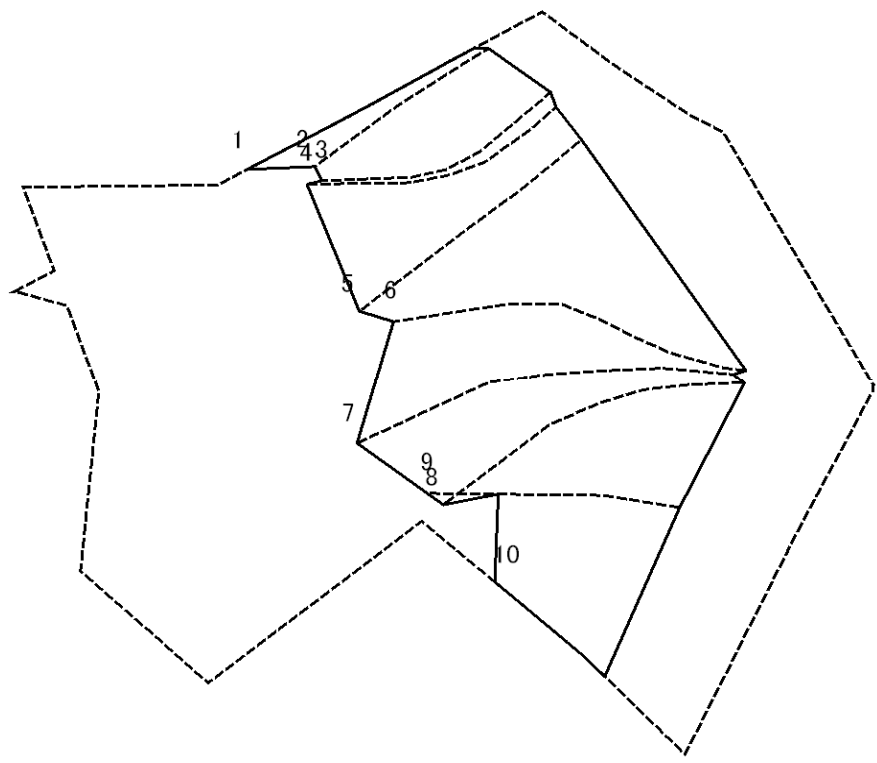
図中の数字は区域の区分番号を表す

様式2-2(急) 土砂災害特別警戒区域の区域区分図 (急傾斜地の崩壊に伴う土石などの堆積により建築物の地上部に作用すると想定される力) <力区分: 堆積>	土砂災害防止法施行令第二条の基準に該当する区域		縮尺 1:1,000	自然現象の種類	急傾斜地の崩壊	箇所番号	II-3763
	土砂災害防止法施行令第三条の基準に該当する区域	土石等の堆積の高さが3mを超える区域		告示番号	警戒区域: 千葉県告示第351号 特別警戒区域: 千葉県告示第356号	箇所名	棚毛15
		それ以外の区域		告示年月日	平成24年5月22日	所在地	千葉県長生郡長南町棚毛堰根
