# 土砂災害警戒区域等の指定の告示に係る図書(その1)

様式-1(急)  
土砂災害警戒区域・土砂災害特別警戒区域  
位置図

自然現象の種類	急傾斜地の崩壊
箇所番号	Ⅱ-6286
箇所名	八田沼6
所在地	富津市八田沼

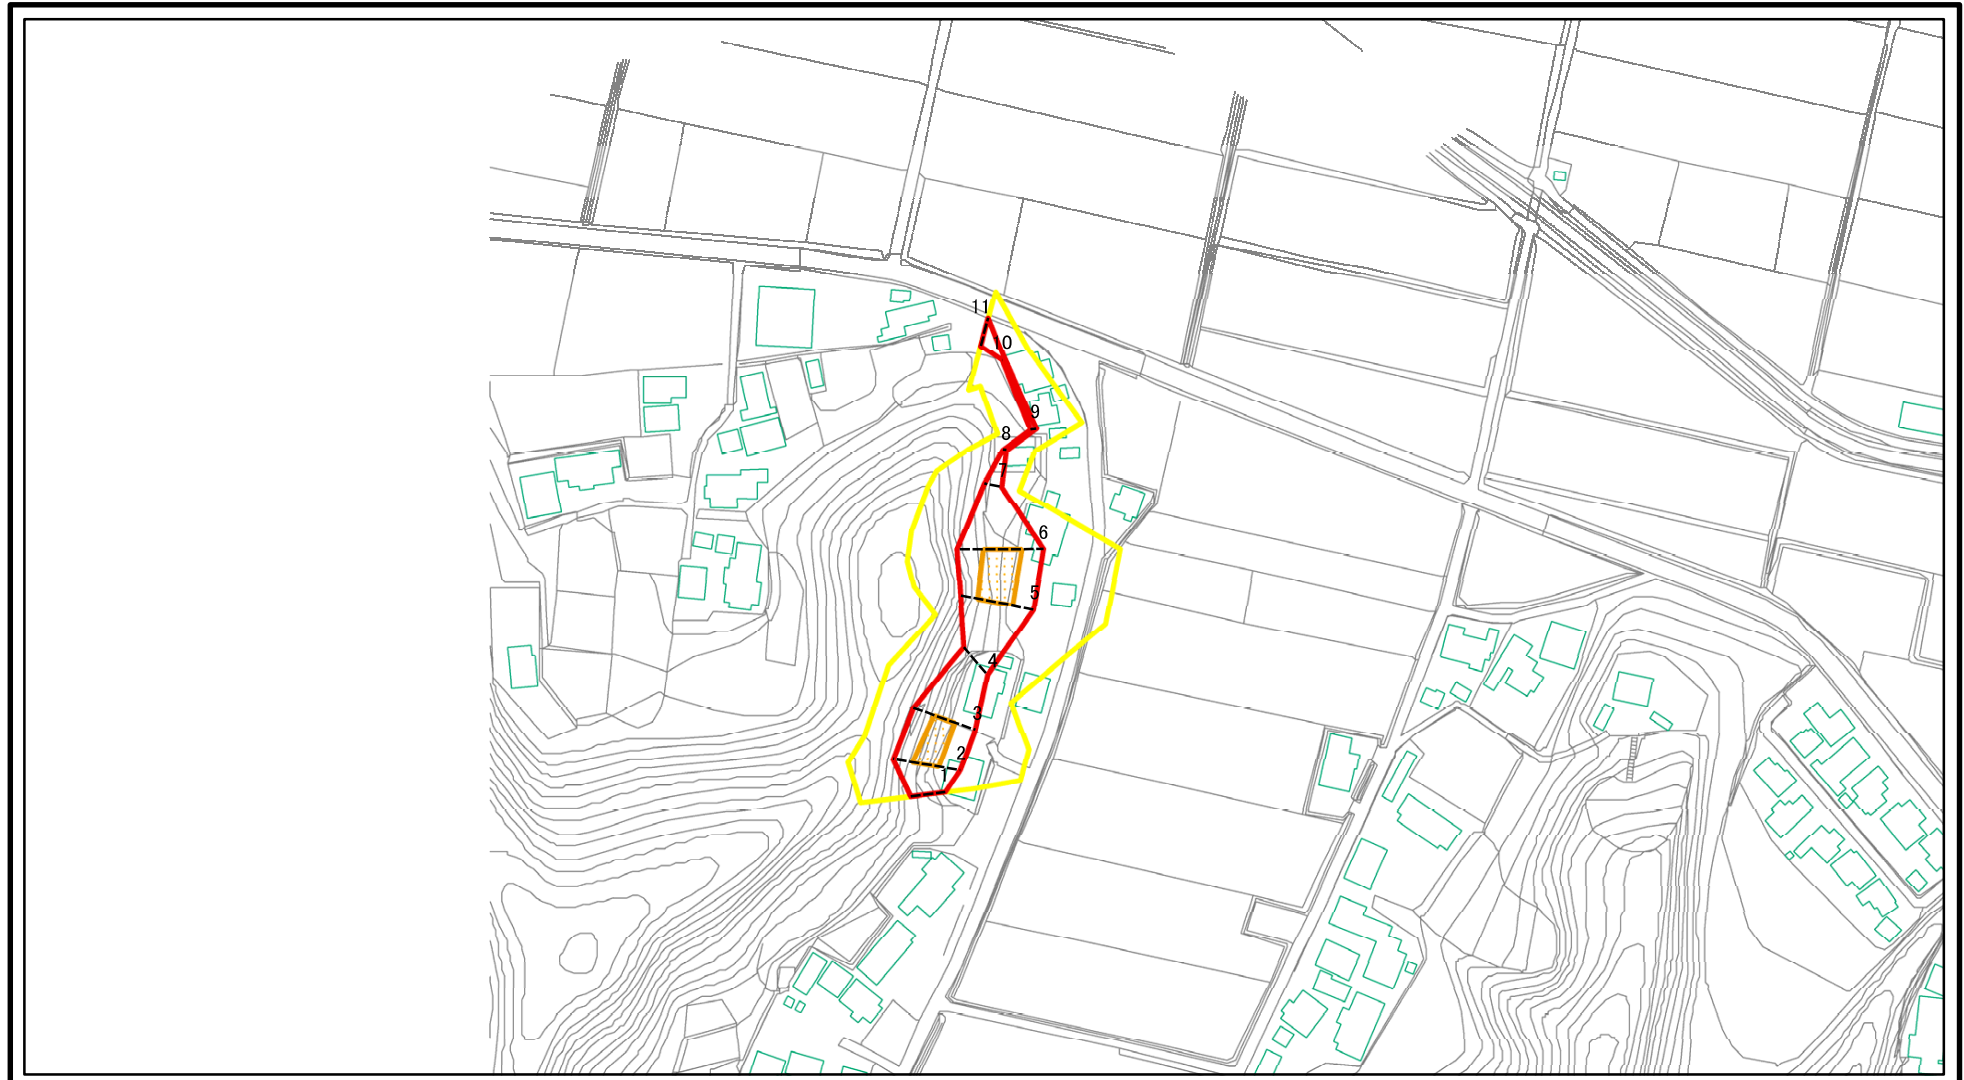
図中の数字は横断測線番号を示す

<b>様式-2(急)</b> 土砂災害警戒区域・土砂災害特別警戒区域 区域図(その1)	土砂災害防止法施行令第二条の基準に該当する区域		N 縮尺 1:2,500	自然現象の種類	急傾斜地の崩壊	箇所番号	II-6286
	土砂災害防止法施行令第三条の基準に該当する区域			告示番号	警戒区域 千葉県告示第780号 特別警戒区域 千葉県告示第783号	箇所名	八田沼6
	土砂等の(移動)高さが1m以下の場合、土砂等の移動による力が100kN/mを超える区域			告示年月日	平成23年11月22日	所在地	富津市八田沼
	土砂等の堆積の高さが3mを超える区域						
	それ以外の区域

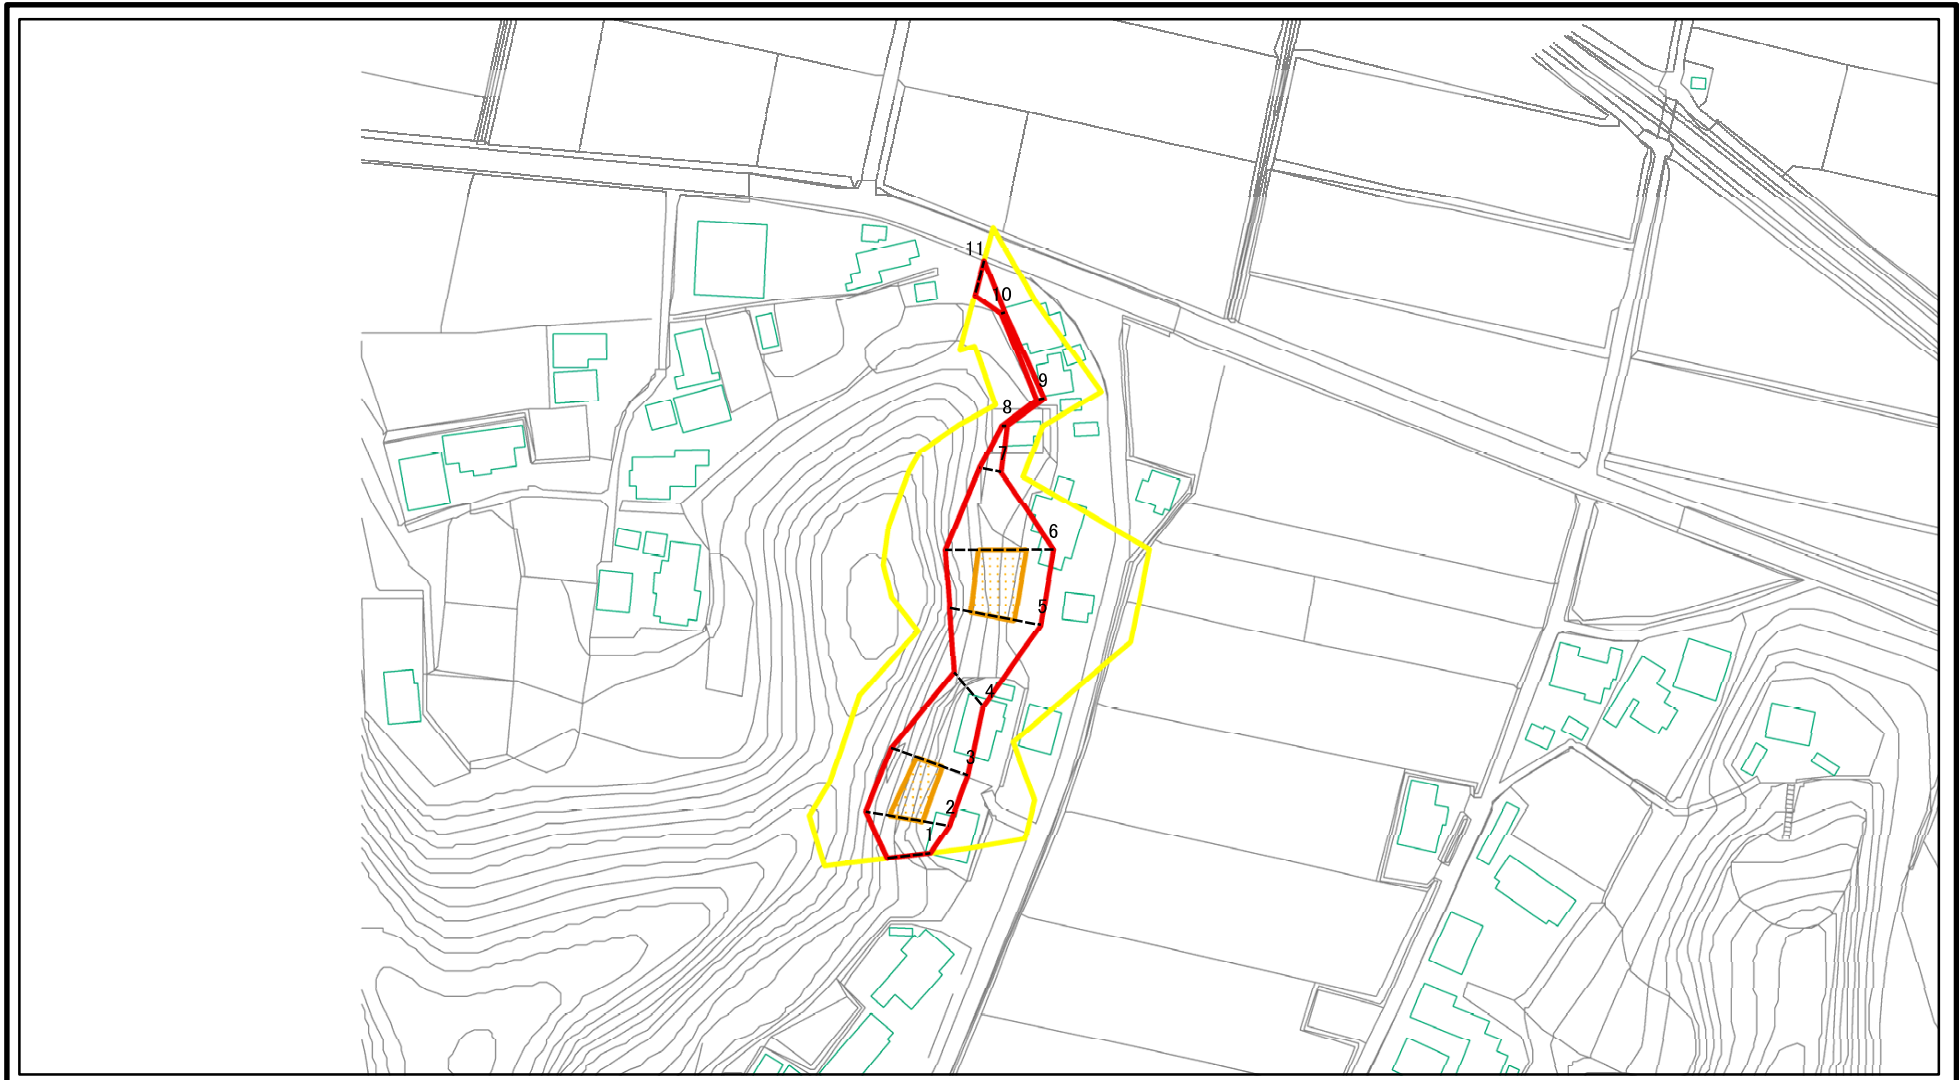
図中の数字は横断測線番号を示す

<b>様式-2-1(急)</b> 土砂災害警戒区域・土砂災害特別警戒区域 区域図(その2)	土砂災害防止法施行令第二条の基準に該当する区域		N 縮尺 1:2,000	自然現象の種類	急傾斜地の崩壊	箇所番号	II-6286
	土砂災害防止法施行令第三条の基準に該当する区域			告示番号	警戒区域 千葉県告示第780号 特別警戒区域 千葉県告示第783号	箇所名	八田沼6
	それ以外の区域			告示年月日	平成23年11月22日	所在地	富津市八田沼

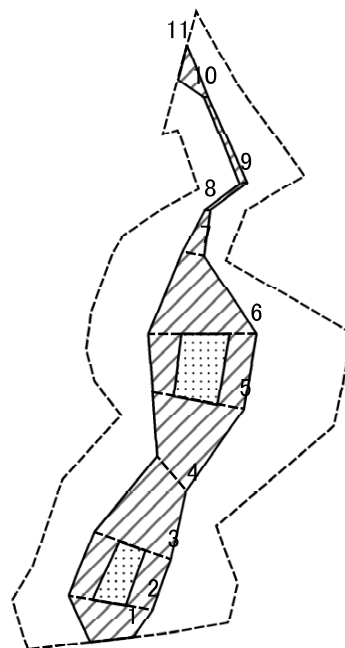
図中の数字は横断測線番号を示す

様式-2-2(急)  
土砂災害特別警戒区域の区域区分図  
(急傾斜地の崩壊に伴う土石等の移動により  
建築物の地上部に作用すると想定される力)

土砂災害防止法施行令第二条の基準に該当する区域	
土砂災害防止法施行令第三条の基準に該当する区域	
それ以外の区域

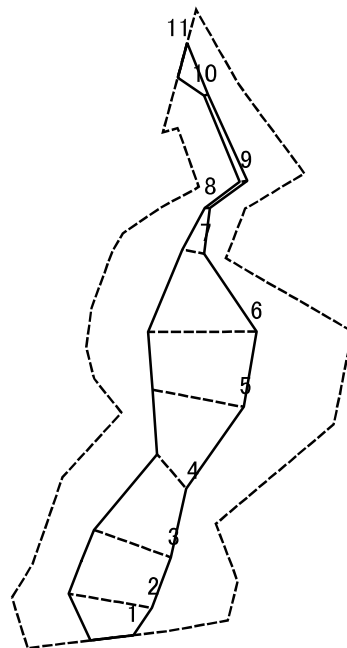
図中の数字は横断測線番号を示す

様式-2-3(急)  
土砂災害特別警戒区域の区域区分図  
(急傾斜地の崩壊に伴う土石等の堆積により  
建築物の地上部に作用すると想定される力)
