土砂災害警戒区域等の指定の告示に係る図書(その1)

自然現象の種類	急傾斜地の崩壊
箇所番号	I-1669
箇所名	八田沼9
所在地	富津市八田沼

様式-2(急) 土砂災害警戒区域・土砂災害特別警戒区域 区域図(その1)	土砂災害防止法施行令第二条の基準に該当する区域		N 縮尺 1:2,500	自然現象の種類	急傾斜地の崩壊	箇所番号	I-1669
	土砂災害防止法施行令第三条の基準に該当する区域			告示番号	警戒区域 千葉県告示第780号 特別警戒区域 千葉県告示第783号	箇所名	八田沼9
	土砂等の(移動)高さが1m以下の場合、土砂等の移動による力が100kN/mを超える区域			告示年月日	平成23年11月22日	所在地	富津市八田沼
	土砂等の堆積の高さが3mを超える区域						
	それ以外の区域

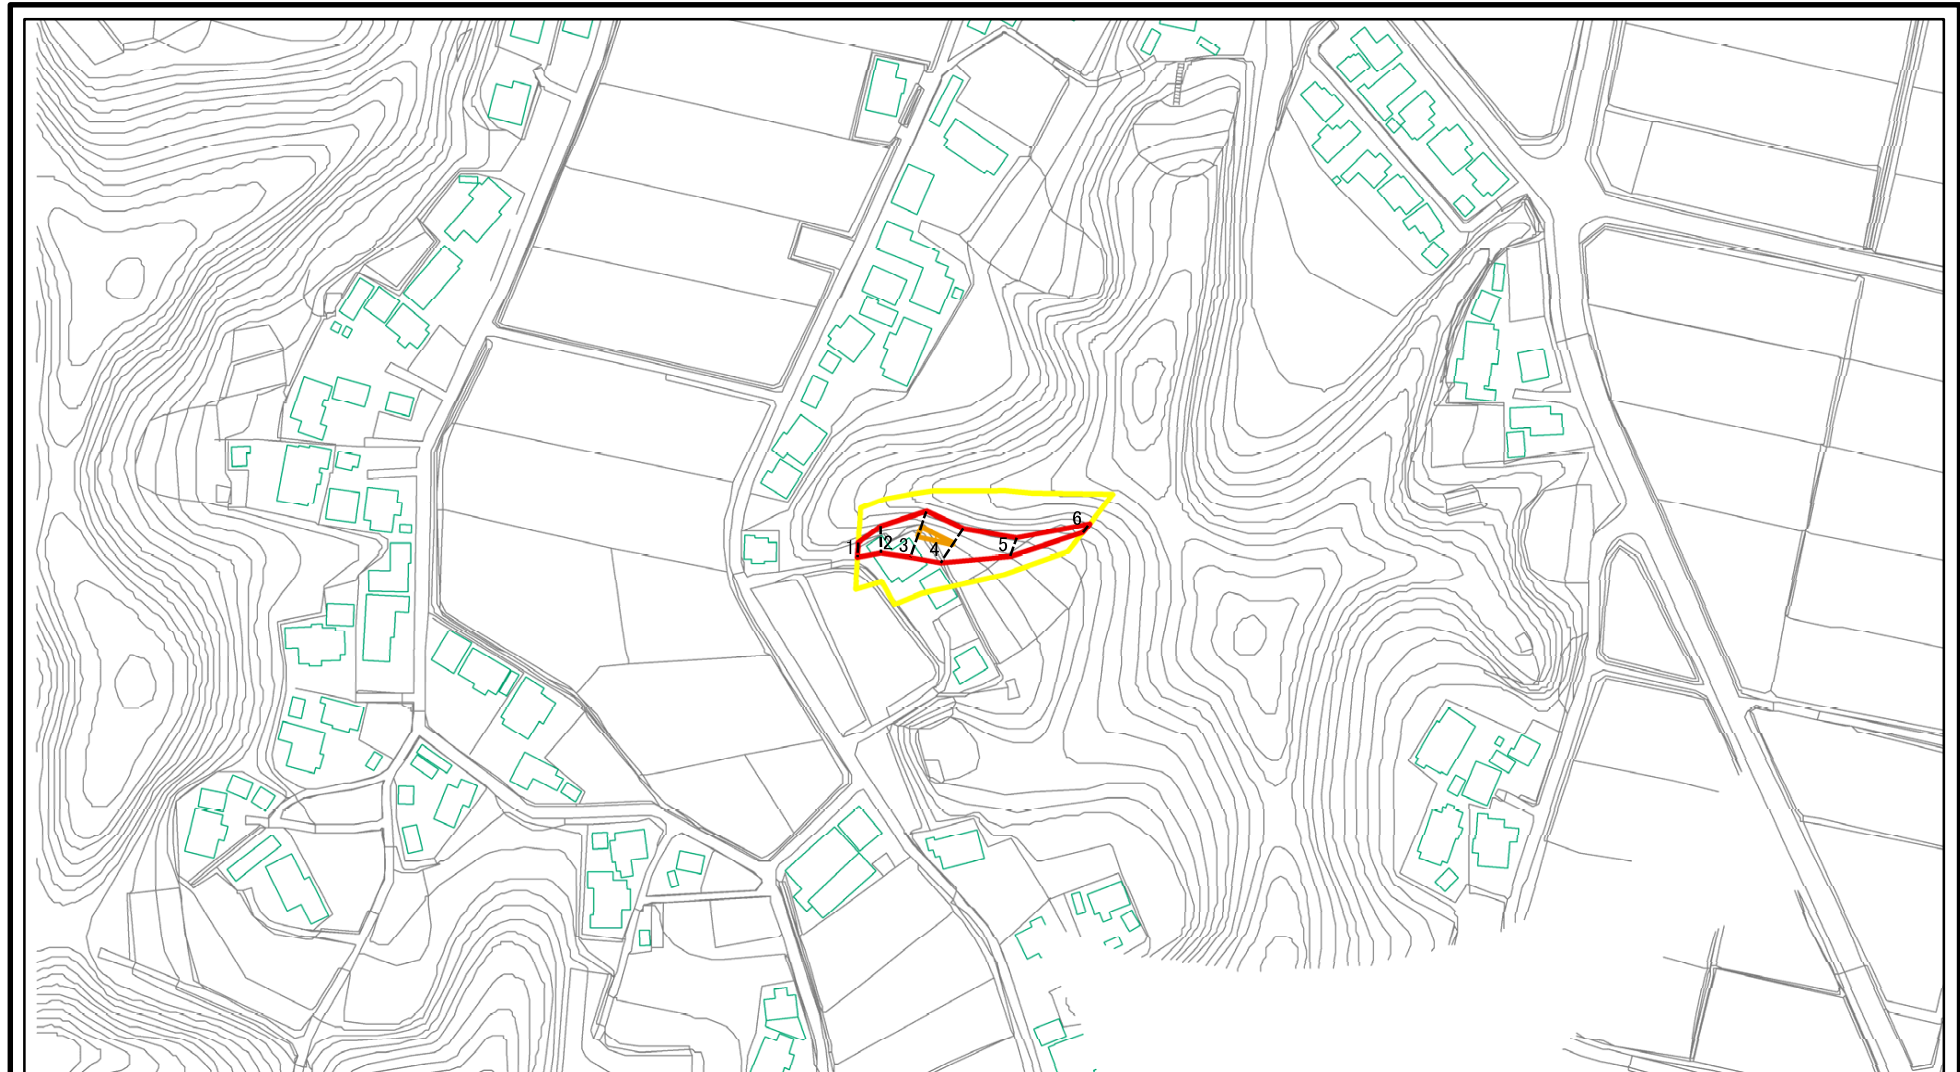
図中の数字は横断測線番号を示す

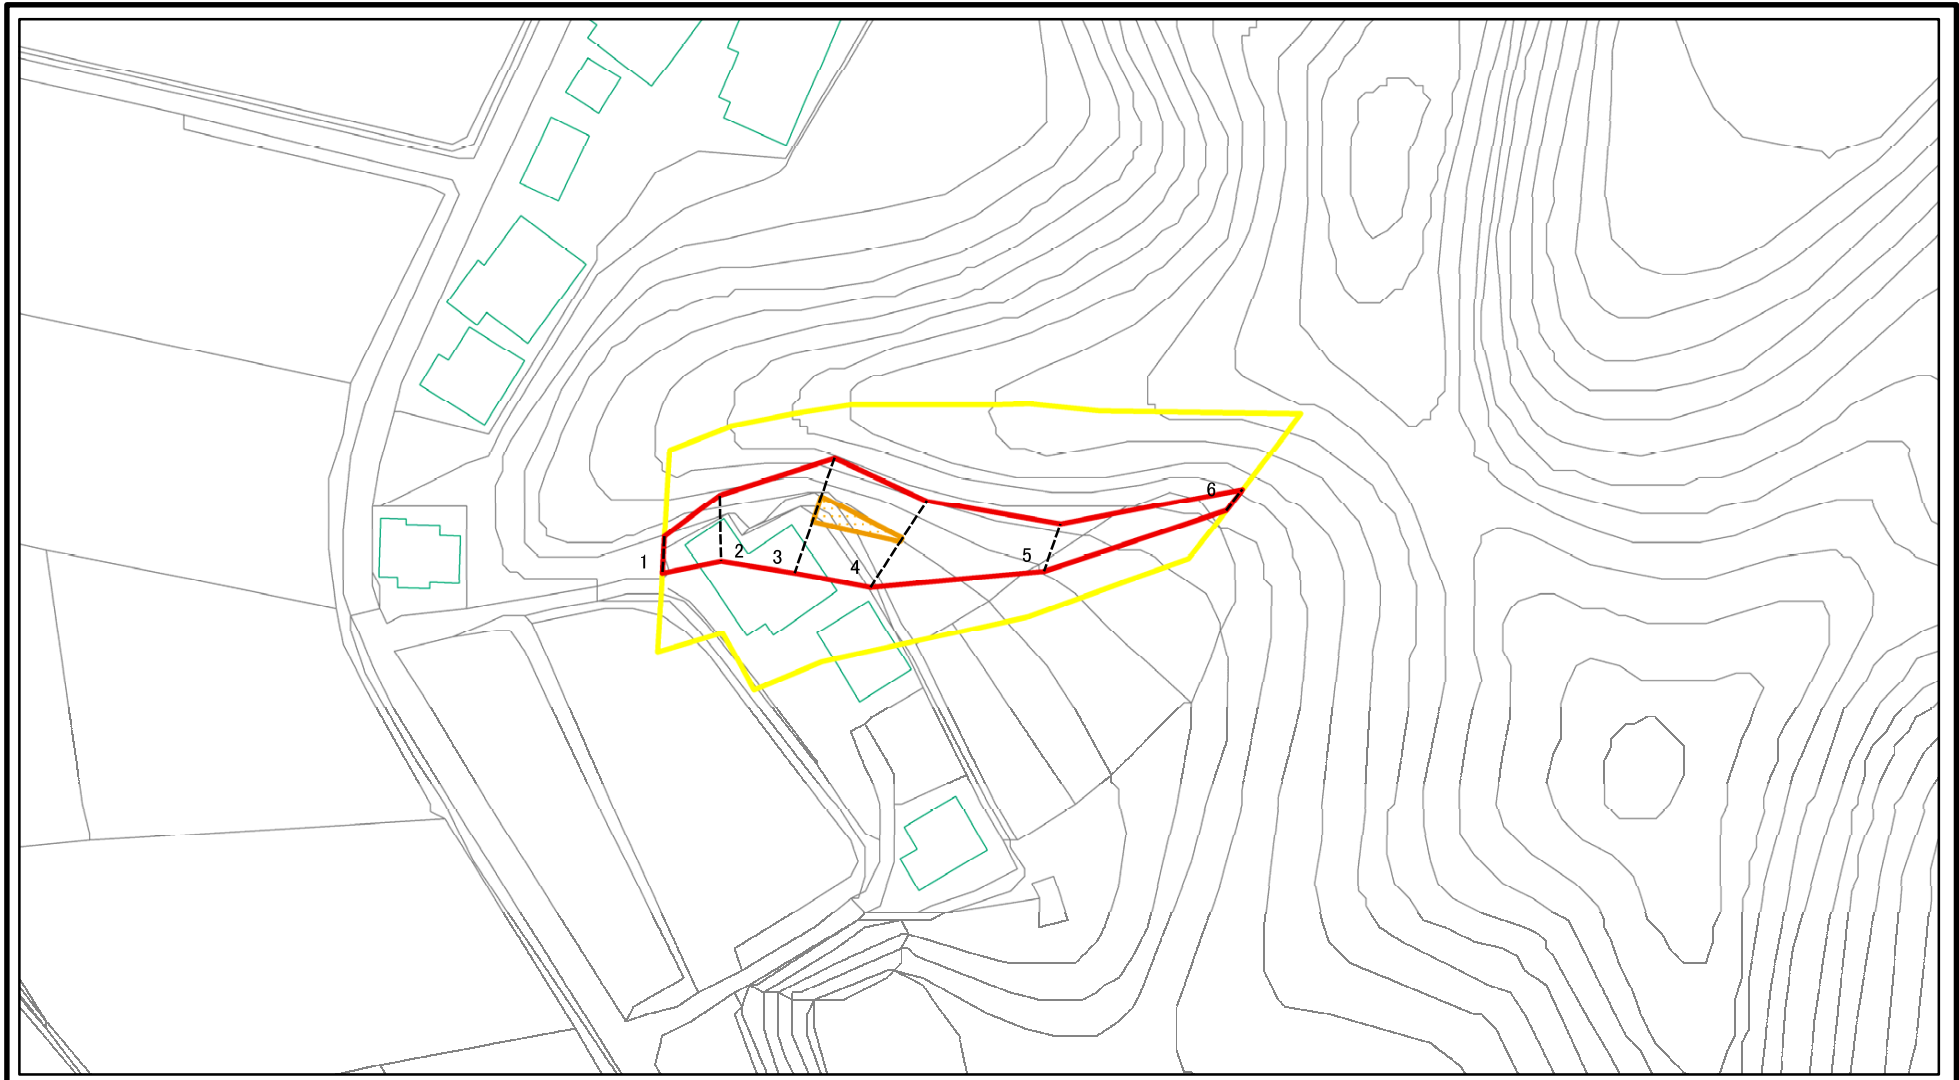
図中の数字は横断測線番号を示す

様式-2-1(急) 土砂災害警戒区域・土砂災害特別警戒区域 区域図(その2)	土砂災害防止法施行令第二条の基準に該当する区域		N 縮尺 1:1,000	自然現象の種類	急傾斜地の崩壊	箇所番号	I-1669
	土砂災害防止法施行令第三条の基準に該当する区域			告示番号	警戒区域 千葉県告示第780号 特別警戒区域 千葉県告示第783号	箇所名	八田沼9
	土砂等の(移動)高さが1m以下の場合、土砂等の移動による力が100kN/mを超える区域			告示年月日	平成23年11月22日	所在地	富津市八田沼
	土砂等の堆積の高さが3mを超える区域						
	それ以外の区域

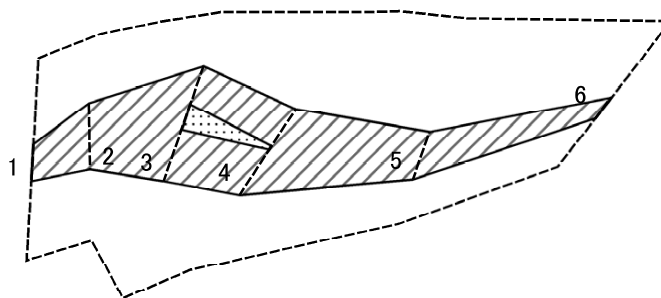
様式-2-2(急)
土砂災害特別警戒区域の区域区分図
(急傾斜地の崩壊に伴う土石等の移動により
建築物の地上部に作用すると想定される力)

土砂災害防止法施行令第二条の基準に該当する区域	
土砂災害防止法施行令第三条の基準に該当する区域	
土石等の(移動)高さが1m以下の場合、土石等の移動による力が100kN/mを超える区域	
それ以外の区域

横断測線の区間	土石等の移動により建築物の地上部に作用すると想定される力				土石等の堆積により建築物の地上部に作用すると想定される力				横断測線の区間	土石等の移動により建築物の地上部に作用すると想定される力				土石等の堆積により建築物の地上部に作用すると想定される力			
	土石等の(移動)高さが1m以下の場合、土石等の移動による力が100kN/m ² を超える区域		それ以外の区域		土石等の堆積の高さが3mを超える区域		それ以外の区域			土石等の(移動)高さが1m以下の場合、土石等の移動による力が100kN/m ² を超える区域		それ以外の区域		土石等の堆積の高さが3mを超える区域		それ以外の区域	
	力の大きさのうち最大のもの(kN/m ²)	土石等の高さ(m)	力の大きさのうち最大のもの(kN/m ²)	土石等の高さ(m)	力の大きさのうち最大のもの(kN/m ²)	土石等の高さ(m)	力の大きさのうち最大のもの(kN/m ²)	土石等の高さ(m)		力の大きさのうち最大のもの(kN/m ²)	土石等の高さ(m)	力の大きさのうち最大のもの(kN/m ²)	土石等の高さ(m)	力の大きさのうち最大のもの(kN/m ²)	土石等の高さ(m)	力の大きさのうち最大のもの(kN/m ²)	土石等の高さ(m)
1 ~ 2	-	-	81.55	1.00	-	-	13.44	2.38	~								
2 ~ 3	-	-	100.00	1.00	-	-	13.40	2.37	~								
3 ~ 4	114.85	1.00	100.00	1.00	-	-	13.40	2.37	~								
4 ~ 5	-	-	100.00	1.00	-	-	12.35	2.19	~								
5 ~ 6	-	-	72.48	1.00	-	-	13.24	2.34	~								
~									~								
~									~								
~									~								
~									~								
~									~

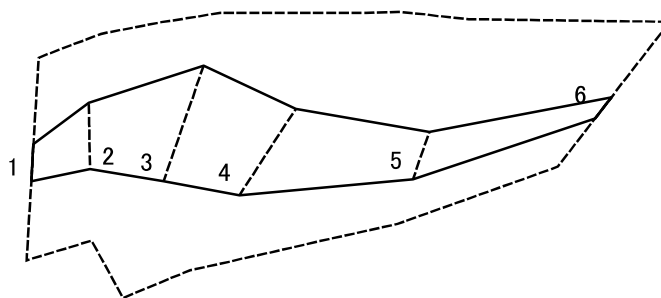
様式-2-3(急) 土砂災害特別警戒区域の区域区分図 (急傾斜地の崩壊に伴う土石等の堆積により 建築物の地上部に作用すると想定される力)	土砂災害防止法施行令第二条の基準に該当する区域			N 縮尺 1:1,000	自然現象の種類	急傾斜地の崩壊	箇所番号	I-1669
	土砂災害防止法 施行令第三条の 基準に該当する 区域	土石等の堆積の高さが3mを超える区域			告示番号	警戒区域 千葉県告示第780号 特別警戒区域 千葉県告示第783号	箇所名	八田沼9
		それ以外の区域			告示年月日	平成23年11月22日	所在地	富津市八田沼
