急傾斜地の崩壊区域調書

様式5-4 気概のおそれのある土地等の座標位置図

急傾斜地の位置	箇所番号	I-021K2047	箇所名	大野町23	所在地	市川市大野町1丁目
---------	------	------------	-----	-------	-----	-----------

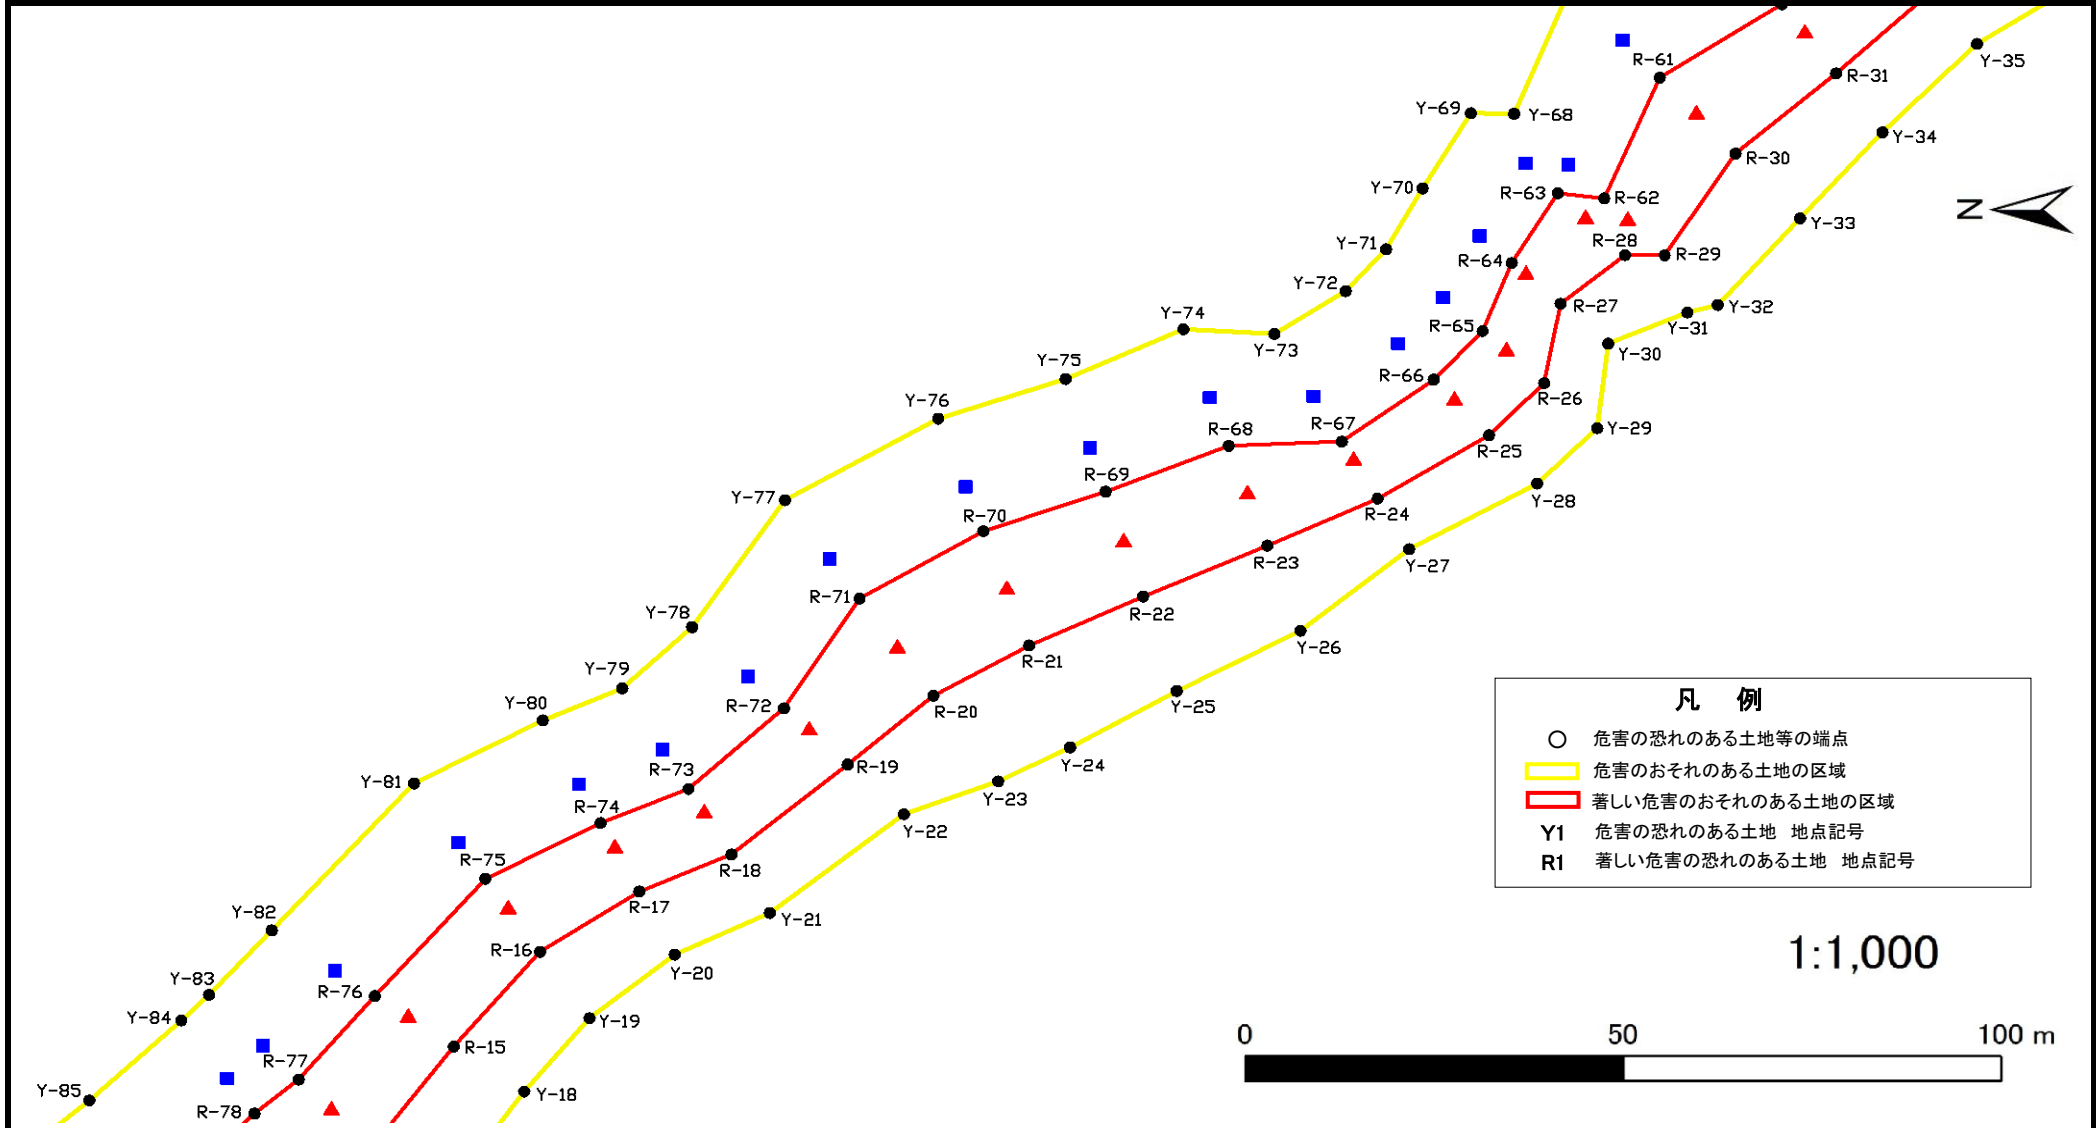
様式5-4 気概のおそれのある土地等の座標位置図

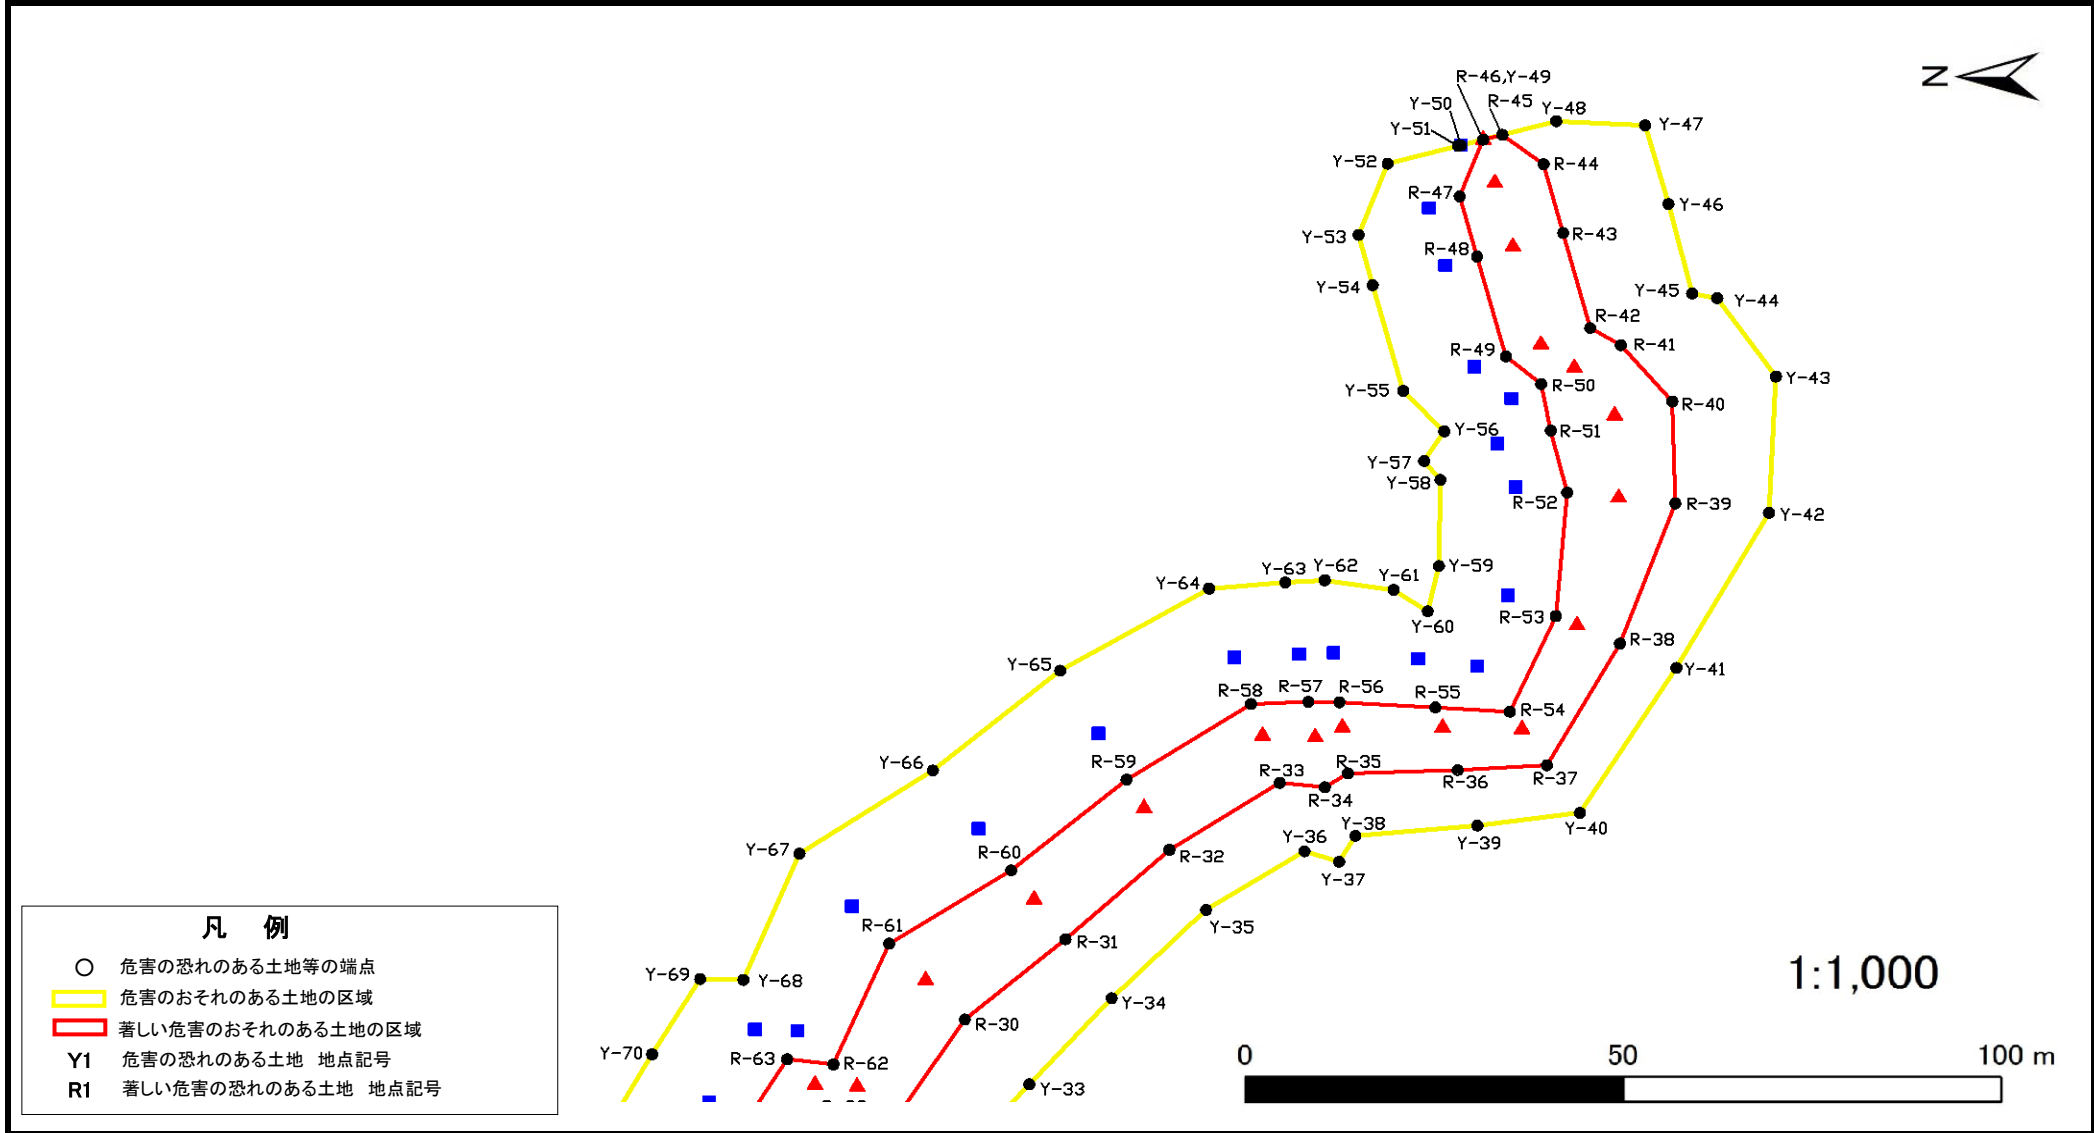
様式5-4 気概のおそれのある土地等の座標位置図
