急傾斜地の崩壊区域調査

様式5-4 気概のおそれのある土地等の座標位置図

調査年度	令和4年度
------	-------

急傾斜地の位置	箇所番号	I-021K2079	箇所名	柏井町5	所在地	市川市柏井町1丁目
---------	------	------------	-----	------	-----	-----------

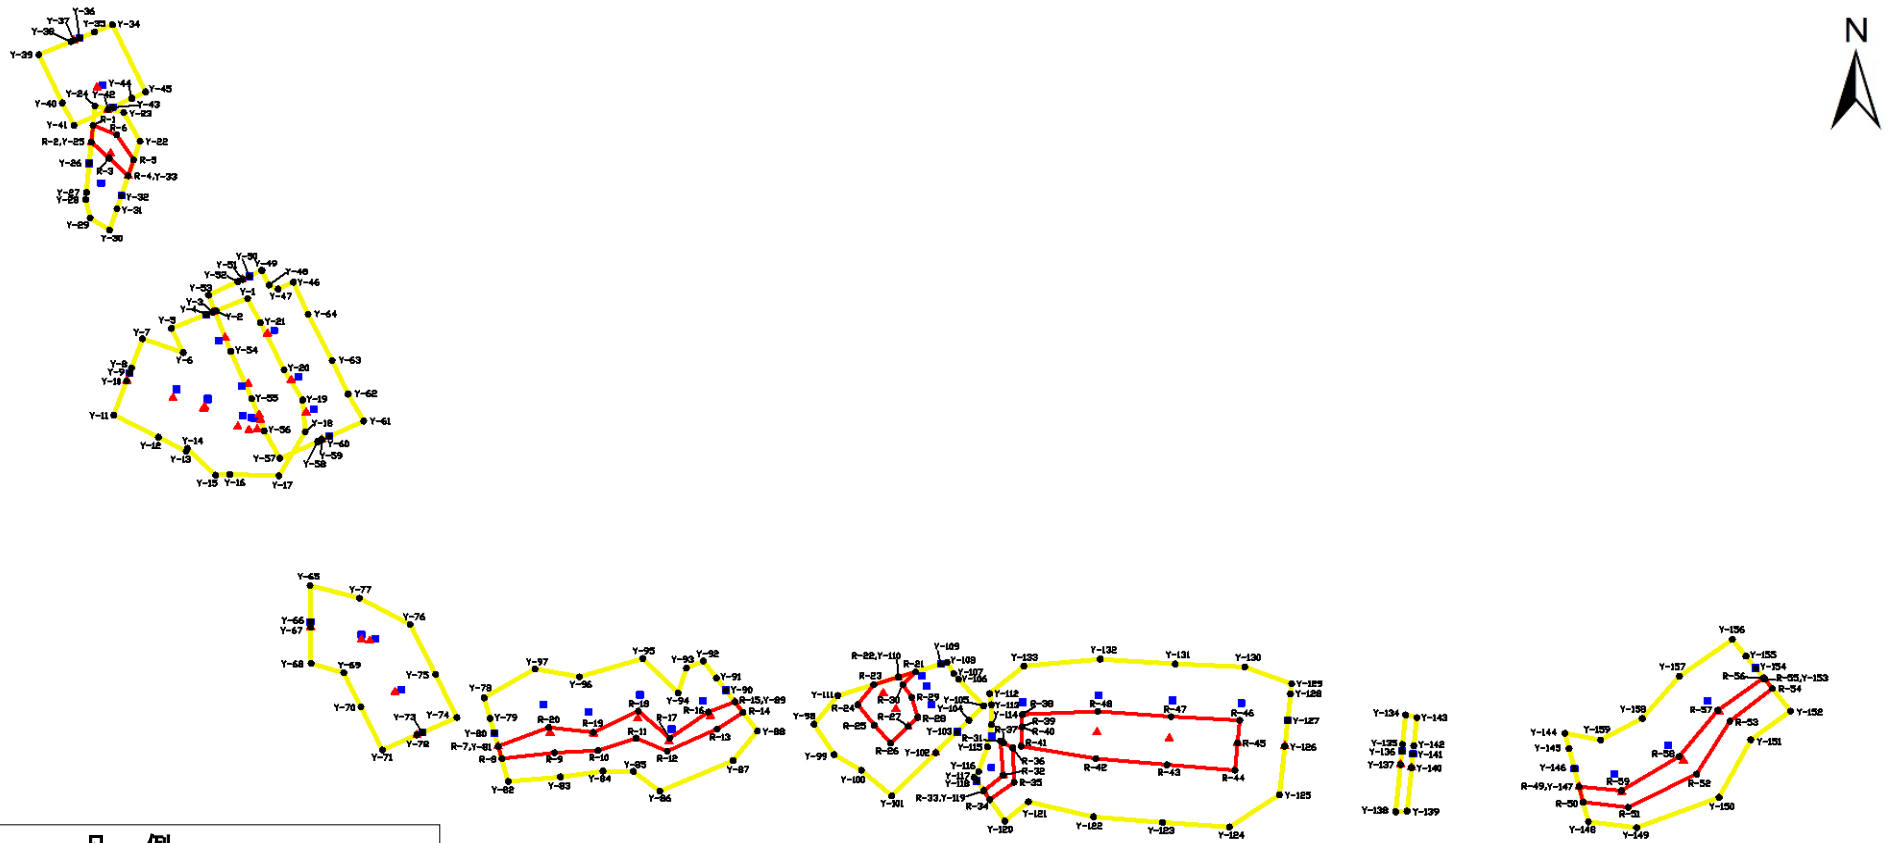
- 凡例**
- 危害の恐れのある土地等の端点
 - 黄色い線 危害のおそれのある土地の区域
 - 赤い線 著しい危害のおそれのある土地の区域
 - Y1 危害の恐れのある土地 地点記号
 - R1 著しい危害の恐れのある土地 地点記号

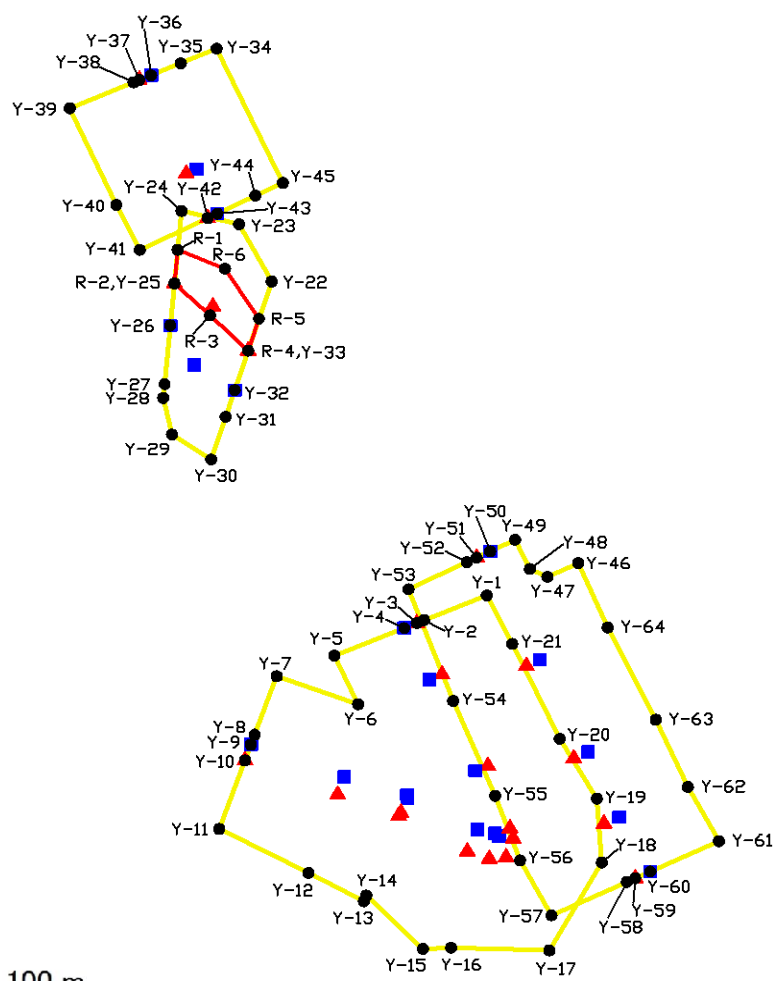
様式5-4 気概のおそれのある土地等の座標位置図

- 凡 例**
- 危害の恐れのある土地等の端点
 - 危害のおそれのある土地の区域
 - ▲ 著しい危害のおそれのある土地の区域
 - Y1 危害の恐れのある土地 地点記号
 - R1 著しい危害の恐れのある土地 地点記号

1:1,000
