一級河川利根川水系印旛沼放水路 事業実施状況について

平成20年3月24日
千葉県千葉地域整備センター

鹿島川・高崎川の事業実施状況

平成20年3月24日
千葉県印旛地域整備センター

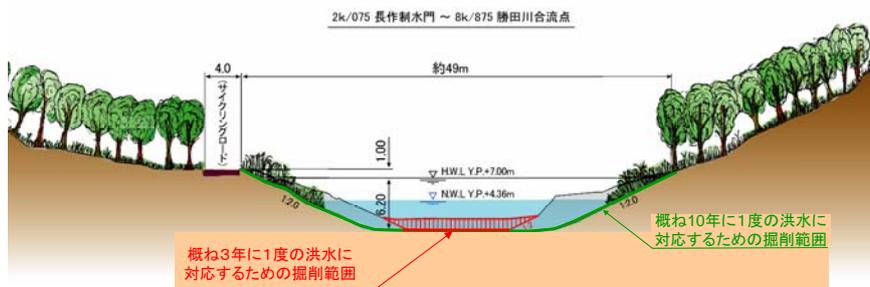
改修計画断面

- 改修計画(確率規模1/10):河道幅約49mで掘削します。
(緑色のライン)
- 暫定改修計画(確率規模1/3):河道内を掘削します。
(赤色の斜線)

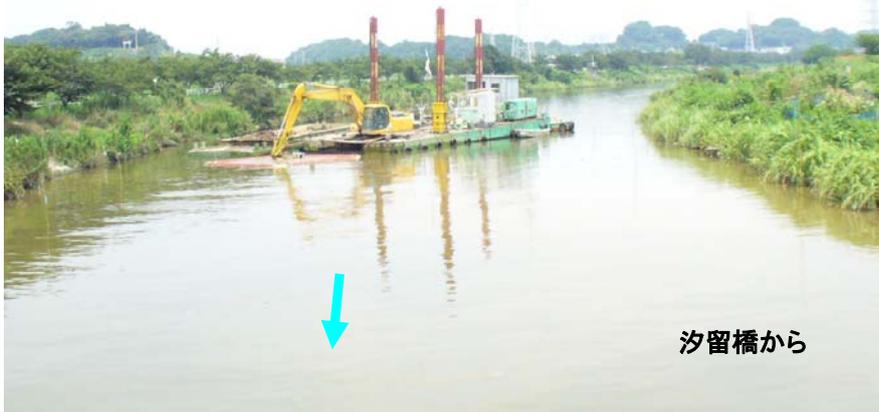
工事実施状況

バックホウ台船による河道内の掘削

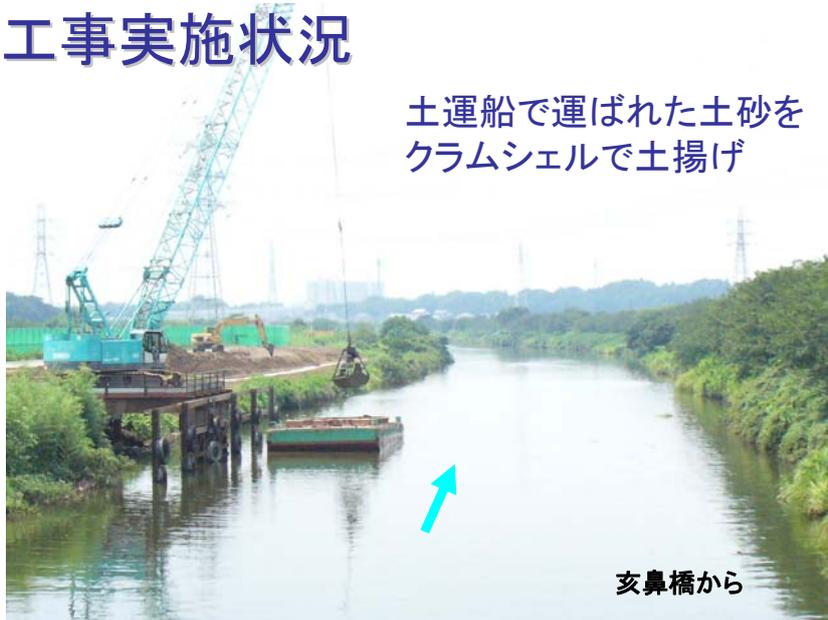
工事实施状況

土運船で運ばれた土砂を
クラムシェルで土揚げ

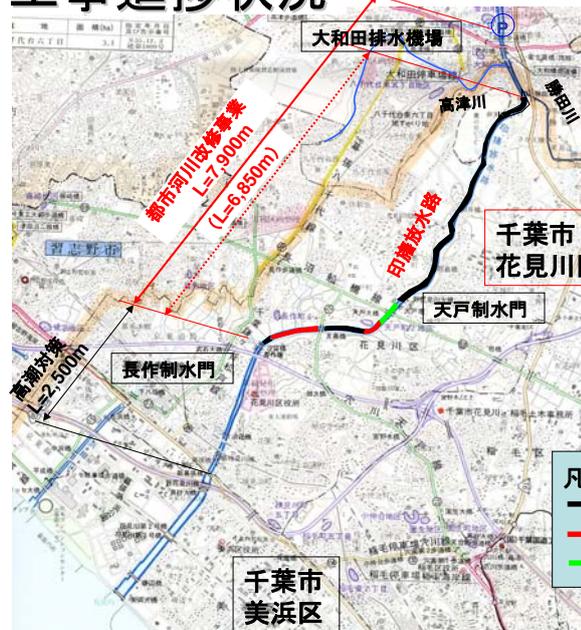
工事進捗状況

暫定改修計画
H16～H20

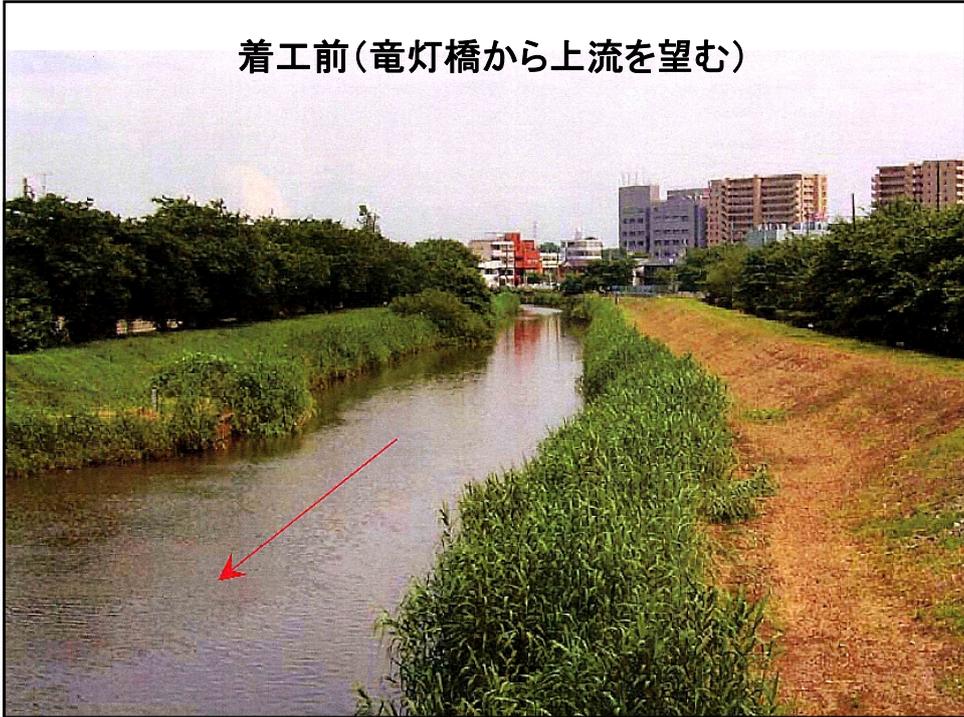
着工前(竜灯橋から上流を望む)

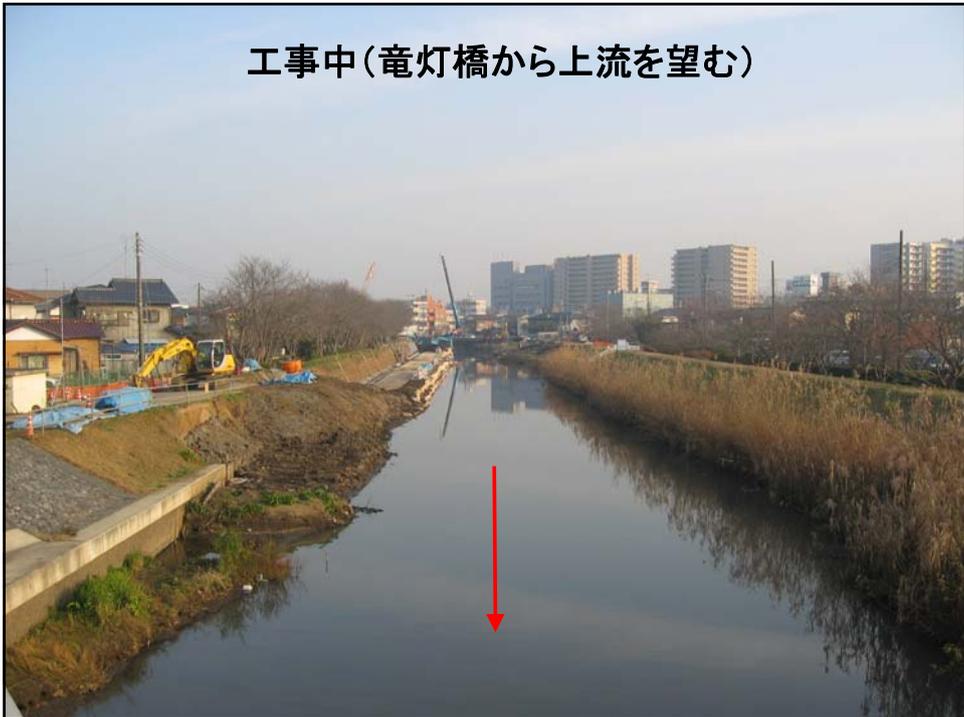
工事中(竜灯橋から上流を望む)

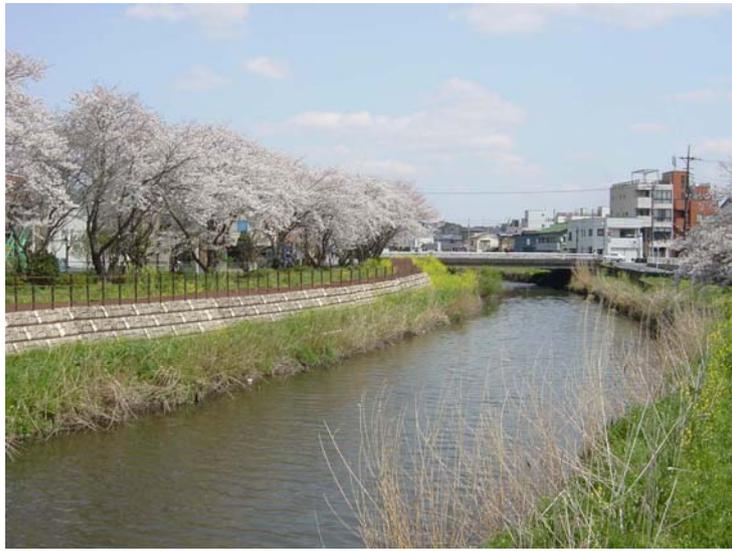
完成イメージ
