市川海岸における護岸改修計画

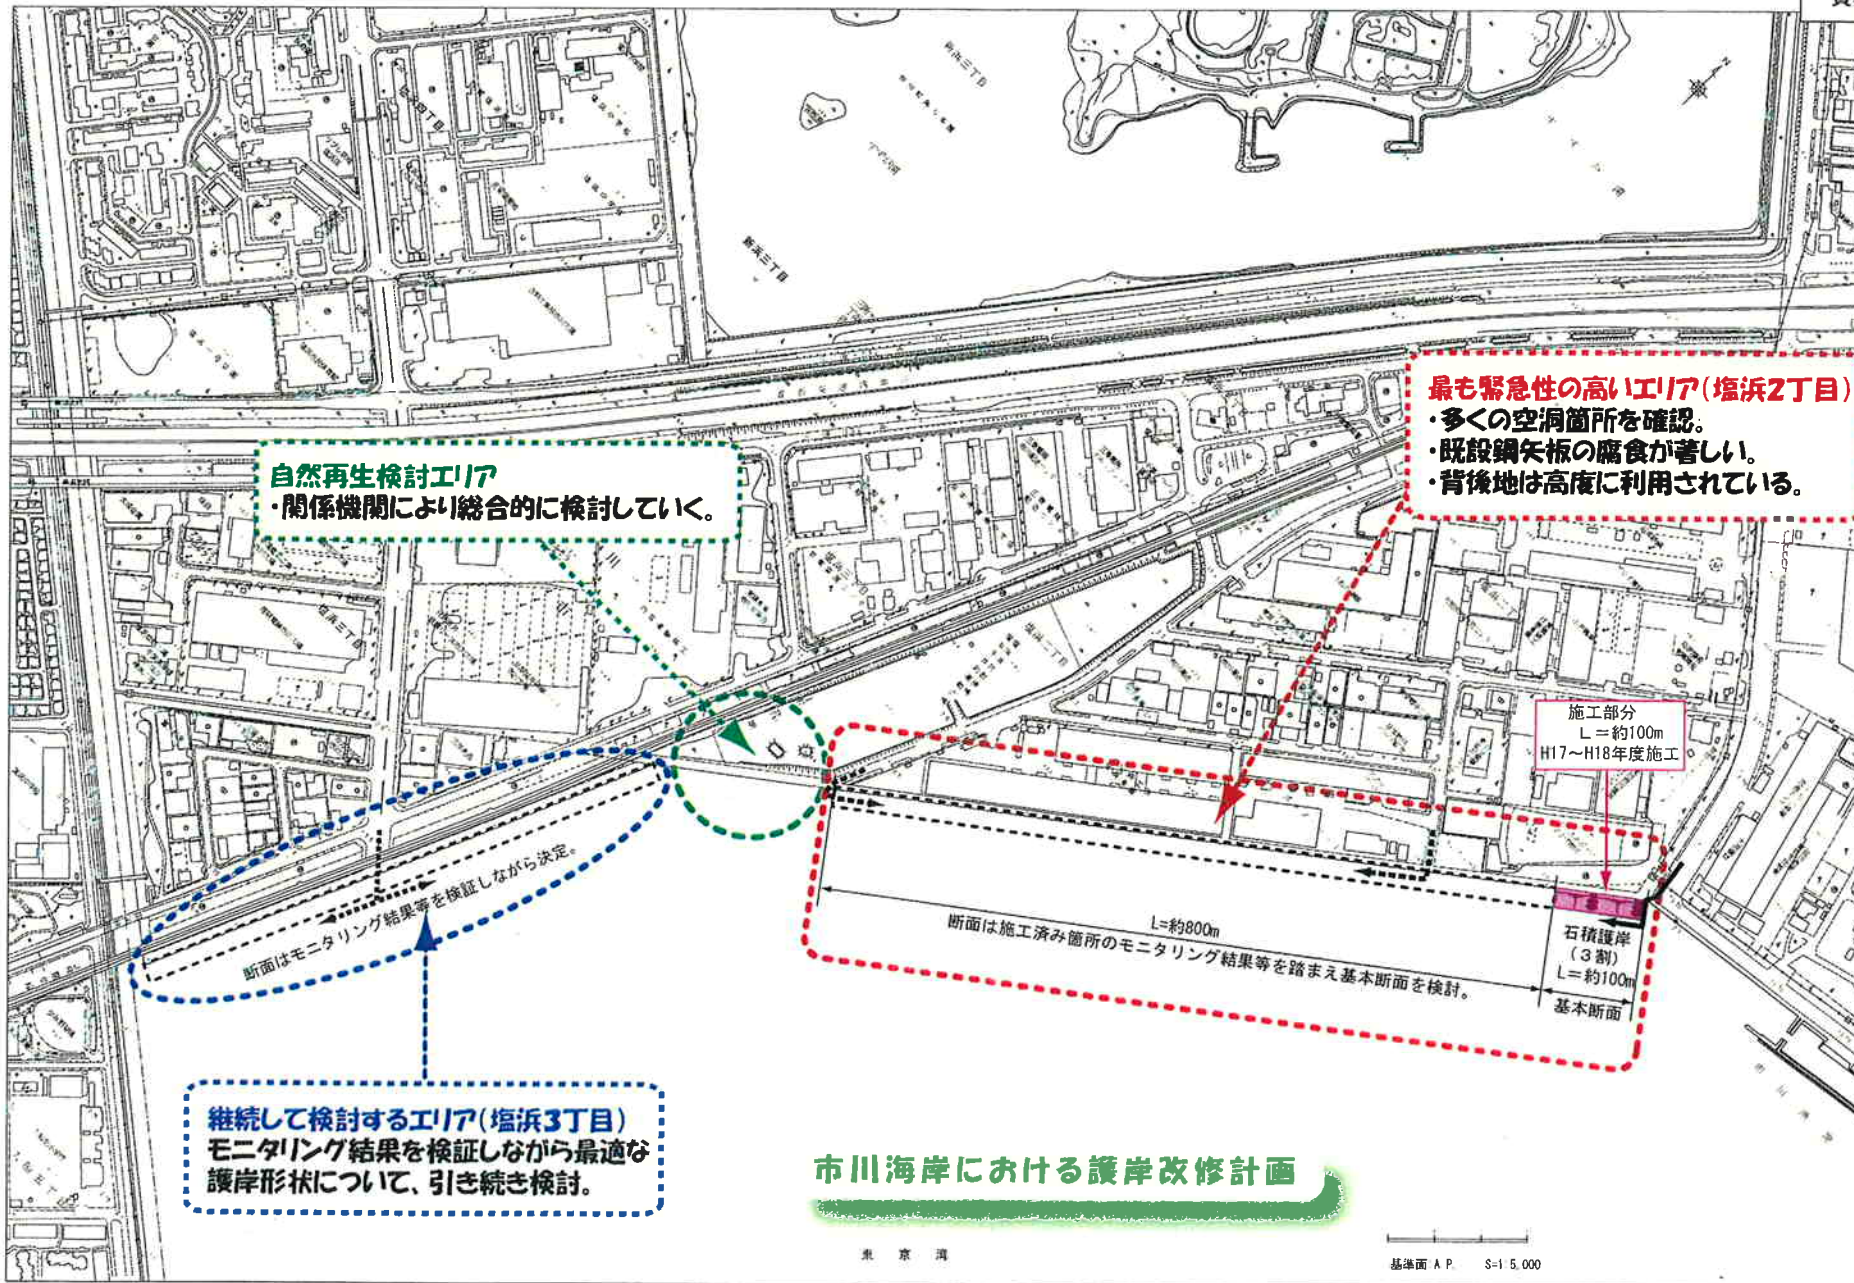
最も緊急性の高いエリア(塩浜2丁目)

- 多くの空洞箇所を確認。
- 既設鋼矢板の腐食が著しい。
- 背後地は高度に利用されている。

自然再生検討エリア

・関係機関により総合的に検討していく。

施工部分
L=約100m
H17~H18年度施工

石積護岸
(3割)
L=約100m
基本断面

継続して検討するエリア(塩浜3丁目)

モニタリング結果を検証しながら最適な護岸形状について、引き続き検討。
