(仮称)ベルク佐倉志津店

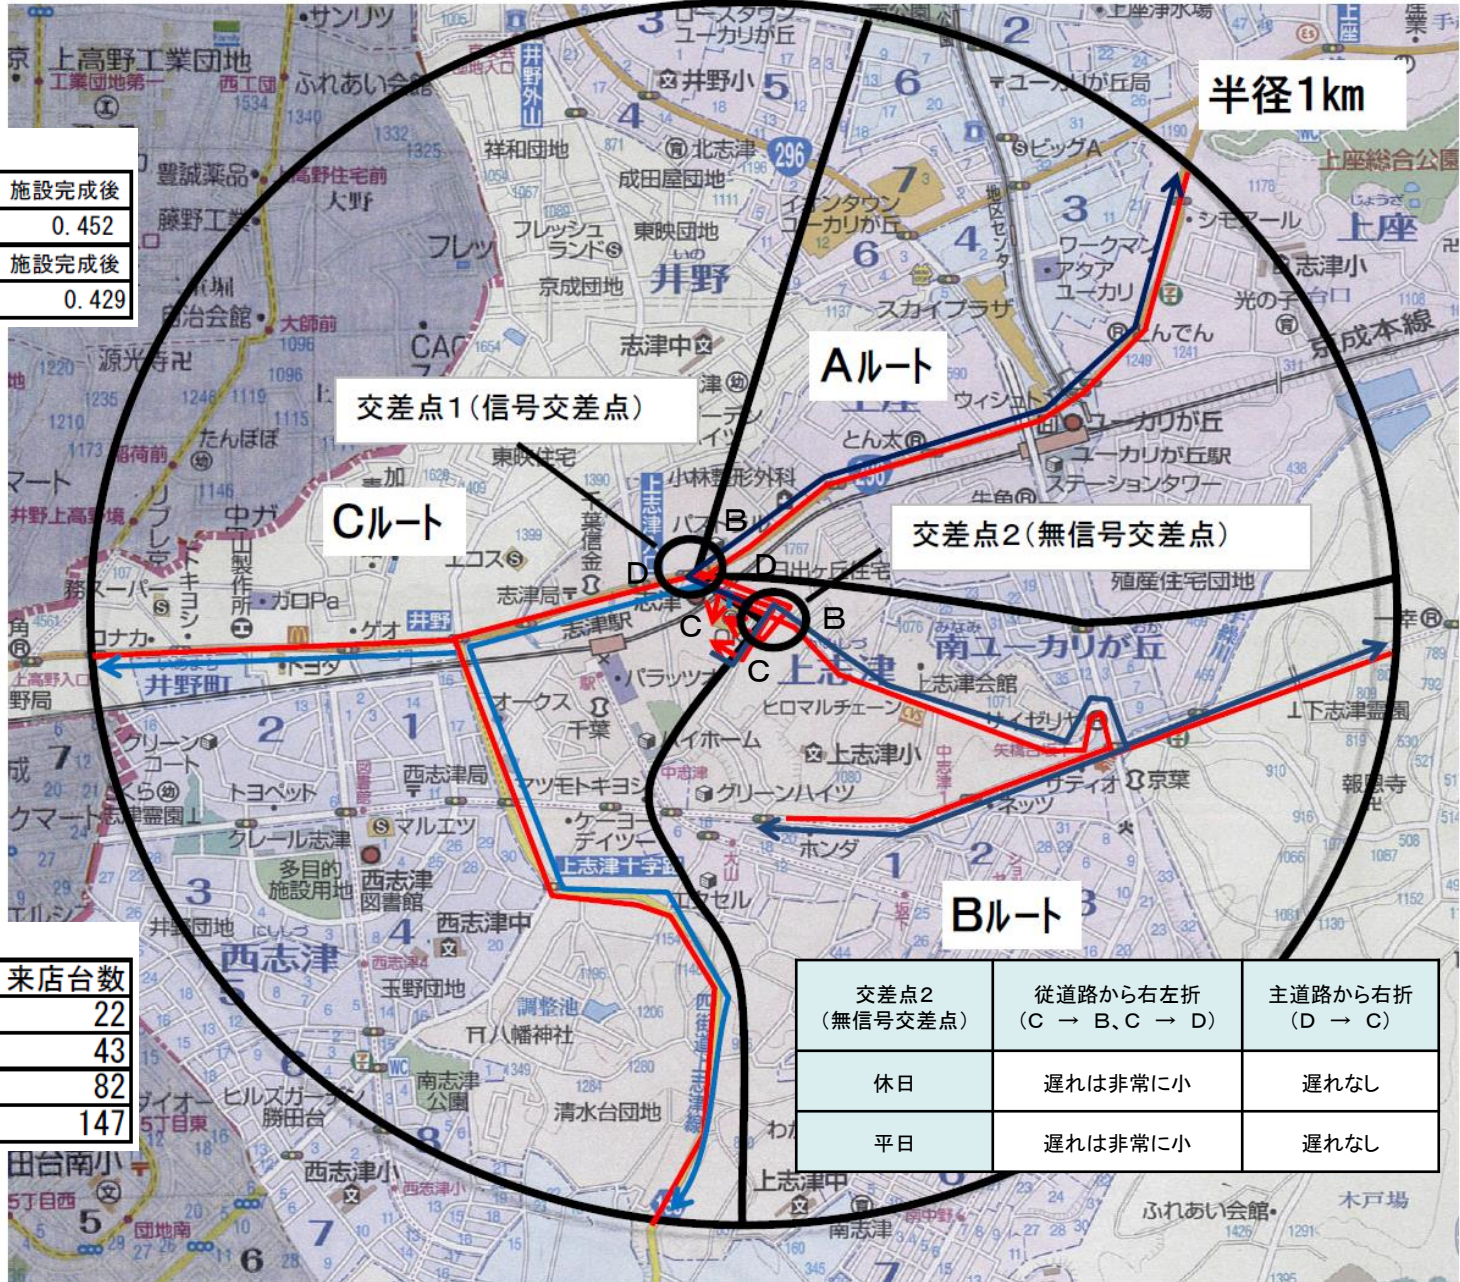
図4 来退店経路図

交差点1 需要率

休日交差点需要率	現況	施設完成後
	0.302	0.452
平日交差点需要率	現況	施設完成後
	0.292	0.429

方面別ピーク時来店台数表

ルート	世帯数	比率	来店台数
Aルート	3,667	15%	22
Bルート	6,863	29%	43
Cルート	13,647	56%	82
合計	24,177	100%	147

交差点2 (無信号交差点)	従道路から右左折 (C → B, C → D)	主道路から右折 (D → C)
休日	遅れは非常に小	遅れなし
平日	遅れは非常に小	遅れなし
