# 安全・安心な マンションのために

- 落ちる、転ぶ、滑る、をなくそう -

この冊子は、マンション管理組合の方向けに、マンション内での転倒や階段からの転落、高所からの落下という日常事故を予防することを目的として、国土技術政策総合研究所が運営する「建物事故予防ナレッジベース」※1 からマンションに関連する日常事故事例や対策を抜き出して、まとめたものです。

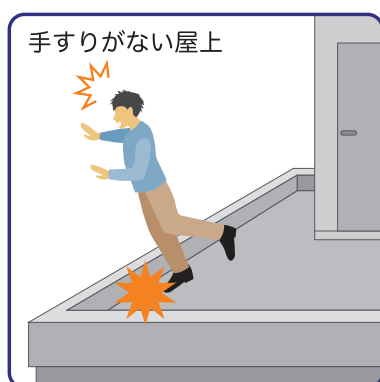
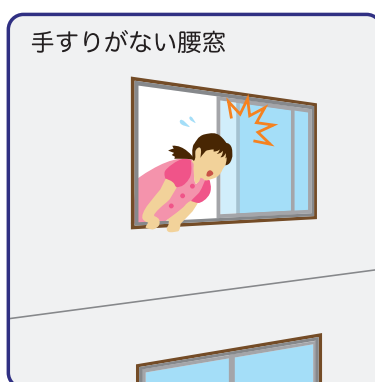
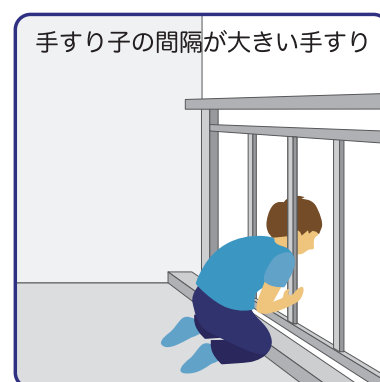
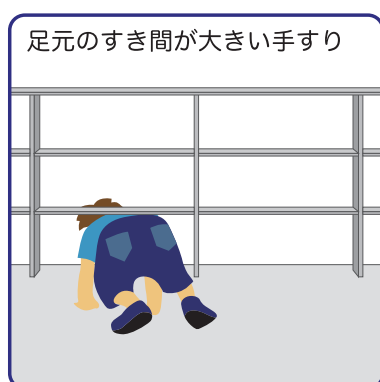
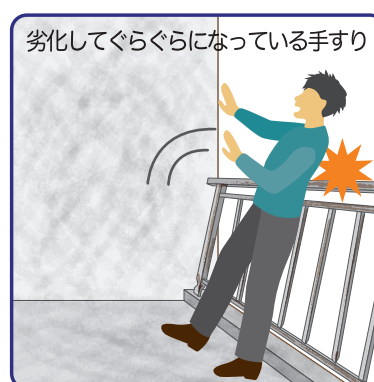
外廊下や階段、ベランダなどの高い所から落下する日常事故を防ぐには適切な手すりの設置が重要です。また、手すりがついていても手すり子の間隔が広いなど、その形状が適切でない場合、例えばすき間から人が落下することがあります。さらに、経年劣化により手すりの強度が落ちている場合には、人が寄りかかった際に手すりが外れ落下することもあります。手すりを目で見るだけでなく、実際に揺らしてしっかり取りついているかも含めて確認しましょう。

また、窓の網戸と一緒に落ちる日常事故事例もあります。窓の網戸には人の落下を防止する強度はありません。落下の危険がある窓には適切な手すりを必ず設けましょう。

- ▶ 住民が不定期に立ち入ることがある高い所には必ず落下防止の手すり（柵）を設置しましょう。
- ▶ 手すりにすき間がある場合は、そのすき間を塞ぎましょう。
- ▶ ぐらつきがある手すりは交換しましょう。
- ▶ 腰の高さに窓台がくる窓には落下防止の手すりを設けましょう。
- ▶ 住民が立ち入ることを想定していない場所は、立入禁止にしましょう。

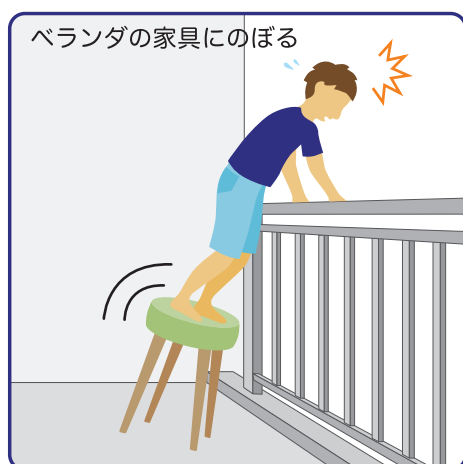
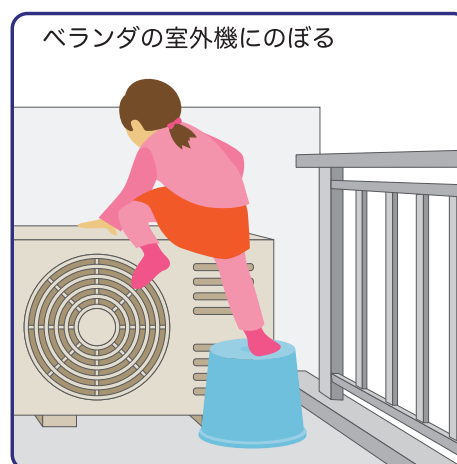
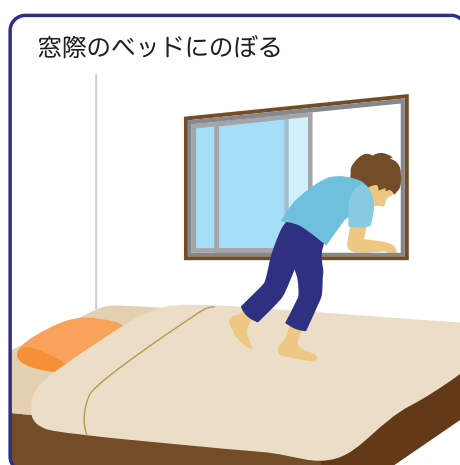
共用部の外廊下や外階段、各住戸のベランダに適切な手すりが設置されていても、その前に物が置かれていると、子どもがよじ登り手すりを乗り越え落下してしまいます。腰の高さに窓台がある窓の場合も同様です。

手すりの前や窓際に、台や物置、椅子、テーブル、ベッド等が置かれていないか確認しましょう。

- ▶ 共用部の外廊下や外階段に、物が置かれている場合には撤去しましょう。
- ▶ ベランダの手すり付近に物を置かないよう、住民にチラシや掲示板で注意喚起しましょう。
- ▶ 窓の近くに家具を配置することは避けましょう。

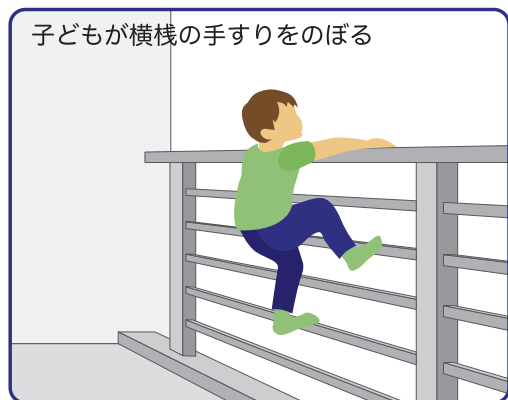
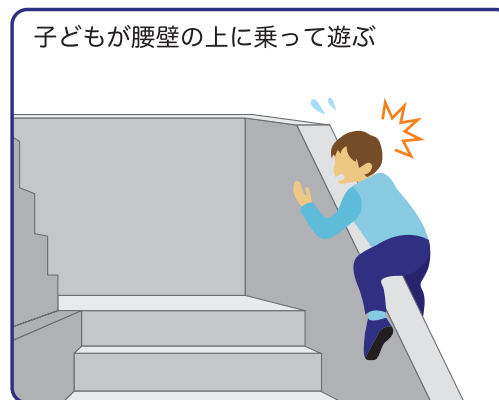
子どもは手すりや高い塀をよじ登ったり、乗り越えたりして遊ぶことがあります。特に小学校高学年から中高生の子どもには注意が必要です。子どもにとっては遊びのつもりでも一歩間違えば重大な事故につながりますので、事前に対策を行いしっかりと予防しましょう。

普段住民が使うことが少ない非常階段や屋上についても、立ち入らないように注意が必要です。

- ▶ 子どもが手すりを乗り越えて遊んでいるような場所がないか確認しましょう。
- ▶ そのような場所がある場合にはサインや貼り紙で遊ばないように注意喚起しましょう。
- ▶ 遊んでいる場面を目にした場合には注意しましょう。
- ▶ 手すりがよじ登りやすい形状をしている場合は、ネットを張るなどの応急対策をした上で、大規模修繕時などに形状の変更を検討しましょう。

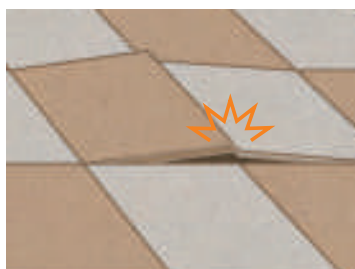
床タイルの浮き

- ▶ 床面の穴や浮きなどは適切な補修をしましょう。
- ▶ 段差にはコーンや注意書きで注意喚起をしましょう。
- ▶ 劣化が原因で床面に段差がある場合は、大規模修繕の際などに改修を検討しましょう。

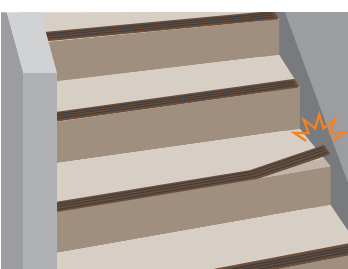
階段の滑り止めの浮き

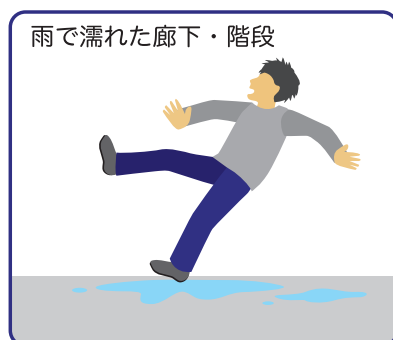
滑りやすい床では、転倒したり、階段から転落したりする可能性が非常に高くなります。滑る原因は床が滑りやすい材料（金属製、大理石などの石性、滑り止め加工のないタイルなど）である場合に加え、摩耗している場合や、雨に濡れる場合などがあります。特にスロープの場合は危険性が高くなります。

- ▶ 濡れやすい・滑りやすい場所を把握し、雨天時には拭いて乾燥させるなどの適切な管理をしましょう。
- ▶ 滑りやすい場所であることが分かるよう、コーンや注意書きなどで注意喚起をしましょう。
- ▶ 滑りやすい床面は、大規模修繕の際などに滑りにくい素材への変更を検討しましょう。

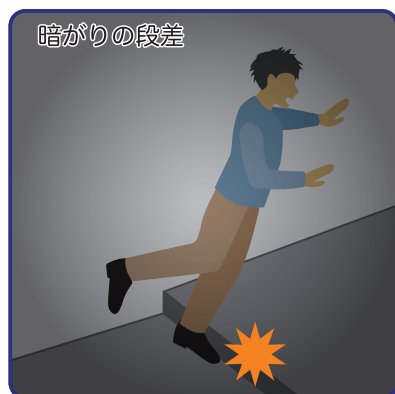
夜間などに暗いと、段差や床面の変化に気付かず、つまづいたり、滑るなど転倒する原因となります。照明器具の数が不足している場合に加え、照明器具が切れている場合も事故につながりますので、適切な管理が必要です。

- ▶ 照明器具が切れている場合は交換しましょう。
- ▶ 明るさが不足している場合には照明器具の追加を検討しましょう。照明器具を追加する場合は、光害や逆光となることがなく、適切に足元が照らされるよう配慮しましょう。

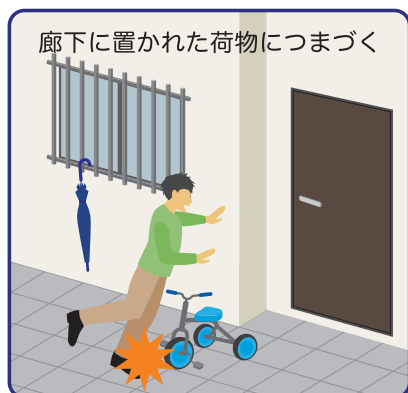
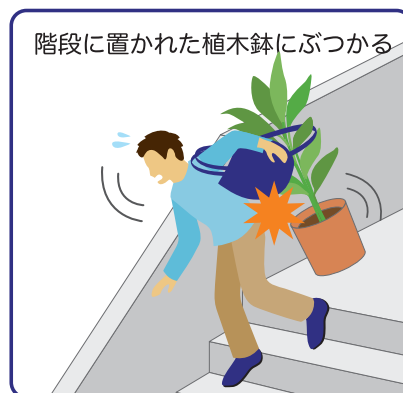
廊下や階段に物が置かれていると、それにつまづいて転倒したり、階段から転落する原因となります。小さい物であっても見えずにつまづいたり、足が引っかかりたりすることもあります。物が置いてある場合は撤去し、住民に物を置かないように注意喚起しましょう。

非常階段など避難経路に物が置かれている場合は、災害時の避難に支障をきたすことにもなります。

- ▶ 物が置かれている場合には撤去しましょう。
- ▶ 物を置かないようにチラシや掲示板で住民に注意喚起しましょう。
