## 被災した北印旛沼の農業用 排水機場について

### 1 大竹排水機場の被災状況

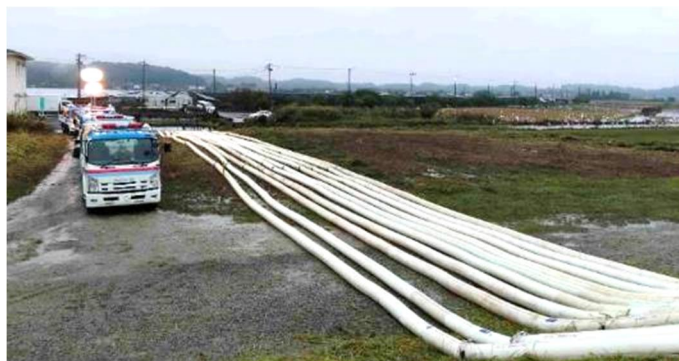
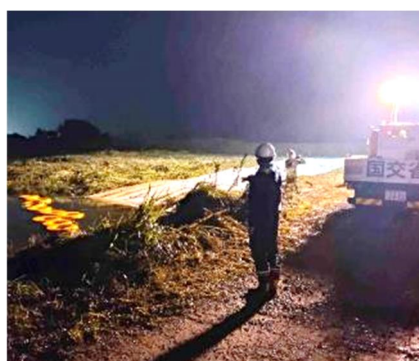
### ○被災後の国のポンプ車による排水活動状況

これまで、応急的に国土交通省（TEC-FORCE）及び農林水産省（MAFF-SAT）からポンプ車等の支援を受けて排水を進めてきましたが、今後は県が仮設ポンプを設置し、当面の排水機能を確保することとしました。

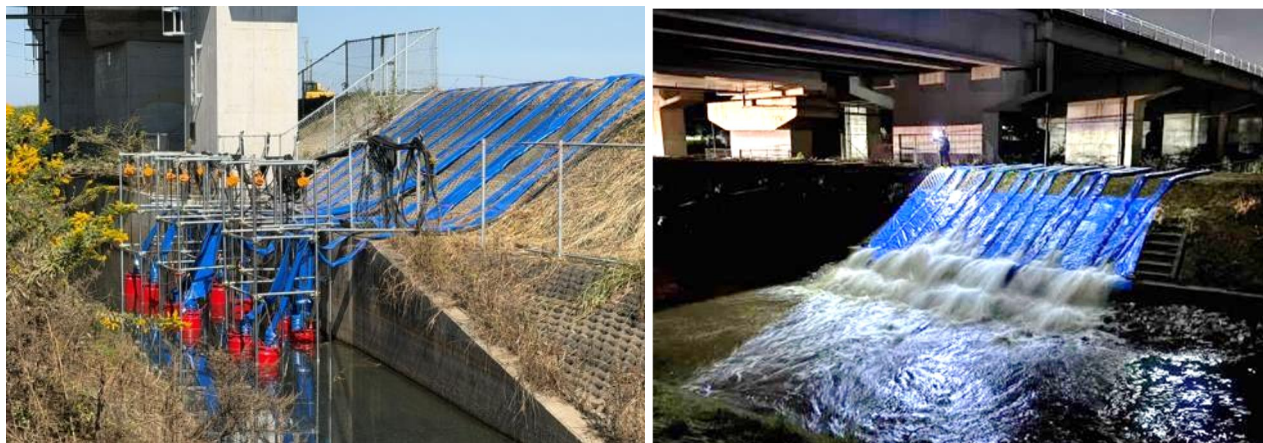
## ○県の仮設ポンプの設置状況

写真（左）仮設ポンプの設置状況（吸水側）      写真（右）仮設ポンプの設置状況（排水側）

本日、必要台数（小型水中ポンプ75台）の設置が完了する予定です。

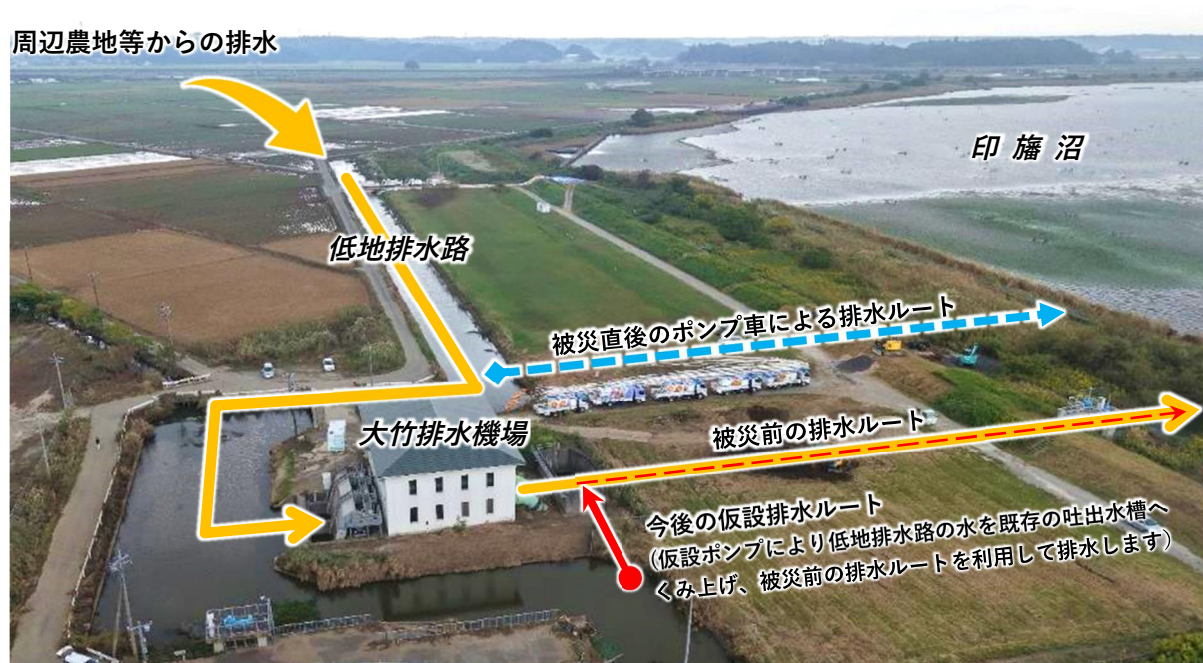
## 〔参考１〕大竹排水機場周辺の排水の流れ

本機場では、周辺農地から低地排水路へ集まってくる排水を、ポンプにより印旛沼へ圧送しています。被災直後は、低地排水路からポンプ車で直接印旛沼へ排水していましたが、県で設置する仮設ポンプは、被災前の排水ルートを利用して、排水を行う計画です。また、本機場以外で、仮設ポンプの設置に適した場所でも仮設ポンプを設置します。

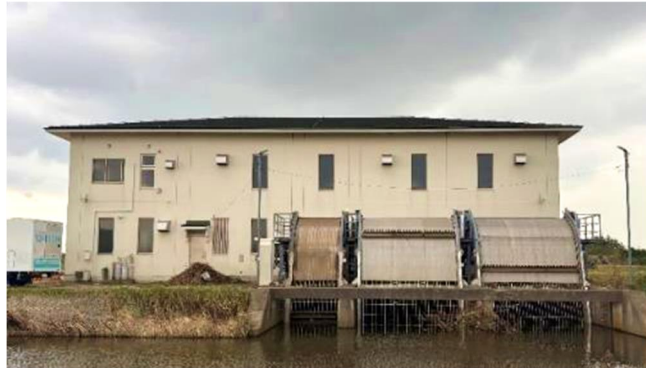
## 〔参考２〕大竹排水機場の概要

- (１) 所在地 成田市松崎干拓地内
- (２) 施設目的 農地等の湛水被害の軽減
- (３) 建設期間 平成 16 年度～平成 21 年度
- (４) 施設能力

①排水ポンプ※<sup>１</sup> 口径 φ 800mm 排水量：毎秒 1.5 m<sup>３</sup> 1 台

②排水ポンプ※<sup>２</sup> 口径 φ 1,500mm 排水量：毎秒 4.5 m<sup>３</sup> 2 台

③電気設備 1 式
