平成 24 年 5 月 15 日
農林水産部森林課

千葉県海岸県有保安林整備指針 (九十九里地区)

【災害にも強い海岸県有保安林の再生を目指して】

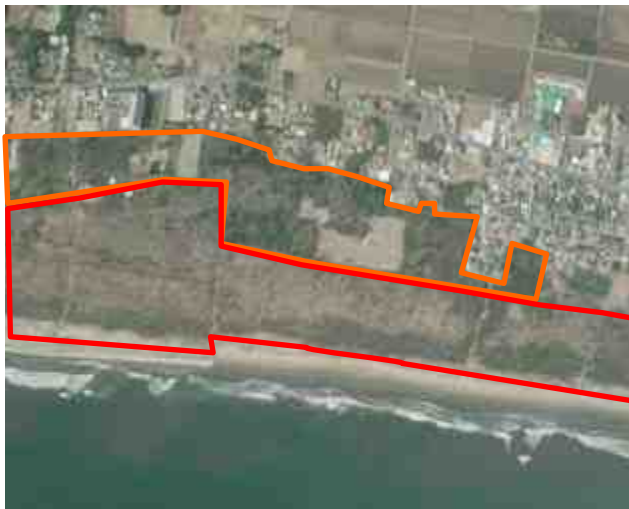
(例) 横芝光町尾垂～匝瑳市栢橋地区

← 橙線内は私有保安林

← 赤線内は県有保安林

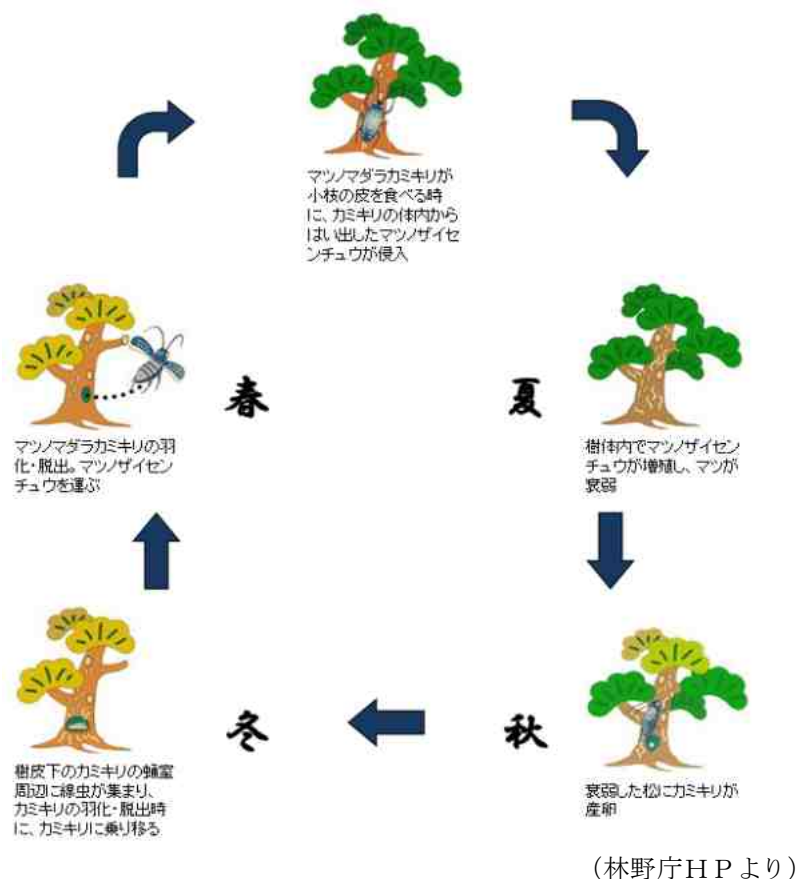
松くい虫による被害は、下図のメカニズムで発生している。
九十九里地区における被害量の推移を下表に示す。

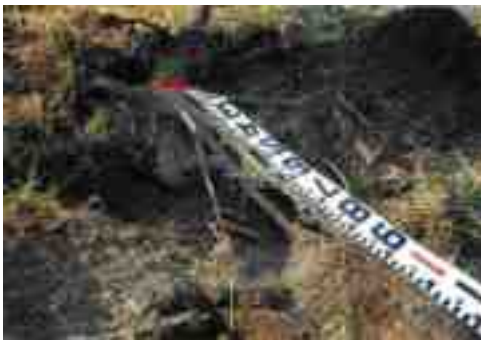
過湿で根系の周りの土壌中の酸素が不足してくると、新しい根の発生が不可能となり、さらには現存する根が呼吸を阻害されて枯死し、養水分の吸収が不可能となり、枯死にいたる。

特にマツ類では、地下水位が高いと垂下根が発達せず、完全に表層のみに根系が分布している。

根腐れ（マツの直根が下でなく横に伸長）

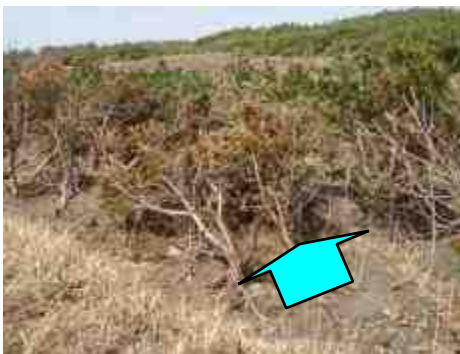
東日本大震災に伴う津波は、波力が大きかった一部区域でクロマツが倒伏する被害を及ぼし、冠水区域では直接の被害が見受けられなかったが、徐々に塩枯れによる被害が発生している。

樹木の倒伏（旭市）

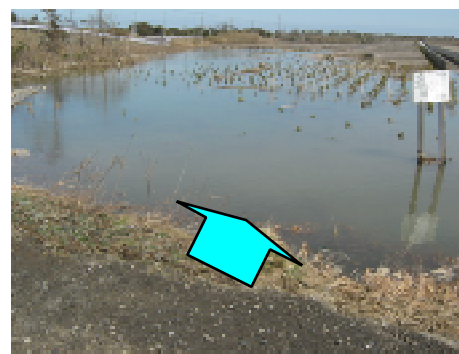
植栽地の冠水（匝瑳市）

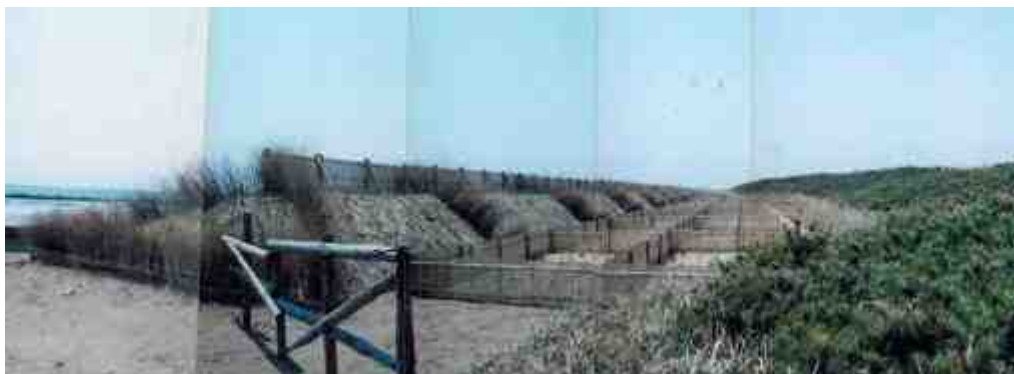
砂丘は、海岸からの風力の減殺及び均一化を図ることによって、飛砂の軽減及び砂地を固定し、植栽木の正常な生育に資するため設置し、防風柵は、植栽木を強風等から保護するために設置している。（治山技術基準解説「防災林造成編」（142、158頁））

砂丘工～木製防風工～植栽（旭市三川）

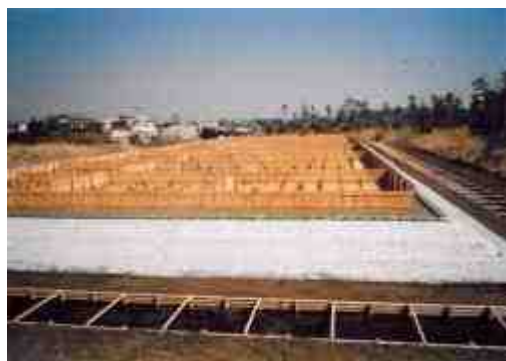
水路工は、保安林内への雨水を処理するために設置し、植栽工は、海岸という環境条件が著しく悪い場所に最も適するクロマツを中心とし、湿地など必要に応じ盛土して植栽している。

植栽工（盛土造成）と水路工（手前と右横）（九十九里町作田）

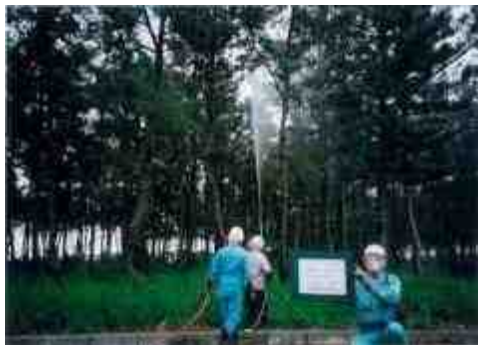
予防対策は地上からの薬剤散布による防除、駆除対策は被害木の伐採～搬出や、枝葉の現場内チップ化を実施している。樹高の高い木や、作業道が無い森林では、地上散布が困難である。

地上散布（匝瑳市）

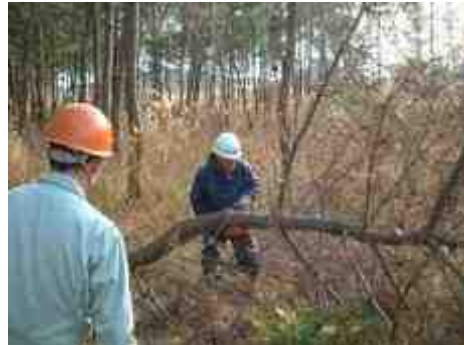
被害木の伐倒駆除

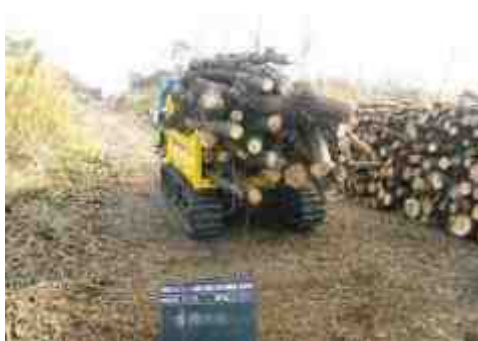
伐採木の搬出・集積

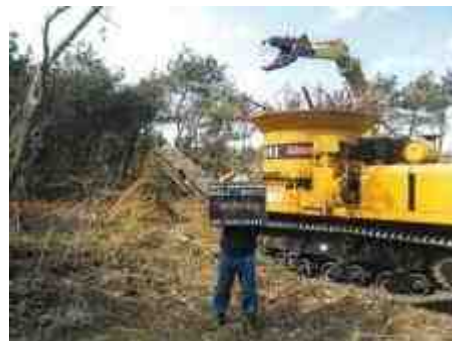
枝葉の現場内チップ化

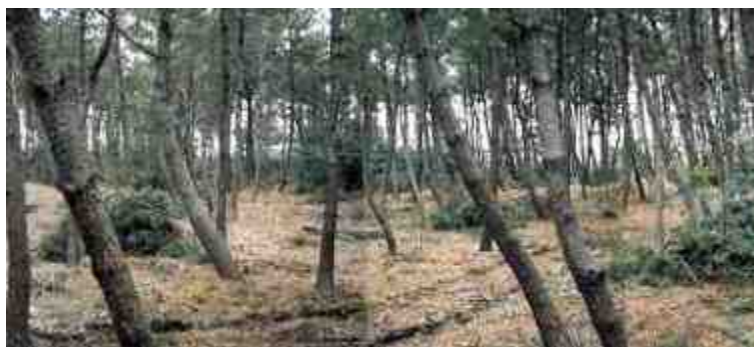
本数調整伐：施工後（山武市小松）

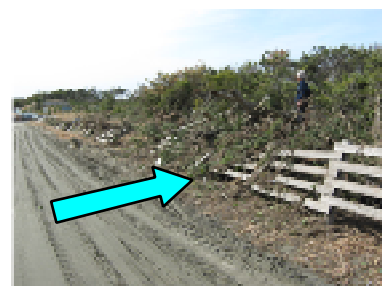
防風柵の倒壊（旭市）

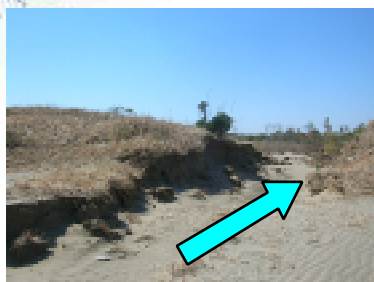
津波の浸入は、砂丘が低い地域や、海岸へのアクセス道路で砂丘が分断されている箇所、河川からの流入等である。

砂丘の損傷（横芝光町）アクセス路から流入

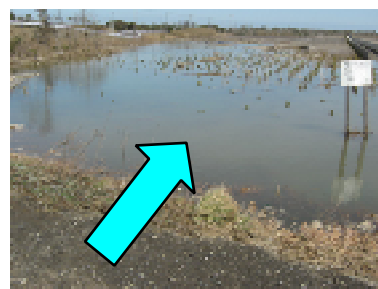
植栽地の冠水（匝瑳市）：河川から流入

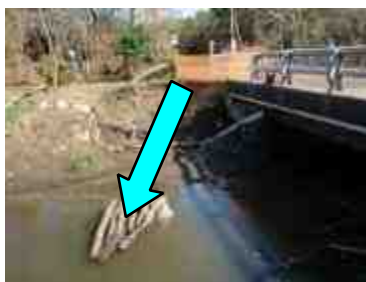
護岸工の損傷（山武市）

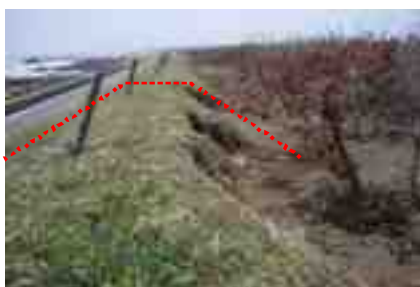
土塁の裏法損傷（旭市三川）

既設の砂丘については、一部に津波による損傷がある箇所の補強や、開口部における砂丘の一体化を関係機関と協働して行い砂丘の連続性を保つことにより、機能発揮を図る。

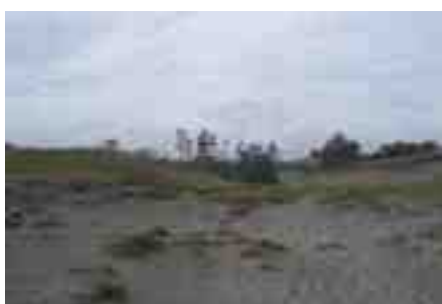
砂丘の開口部の一体化（白子町古所）

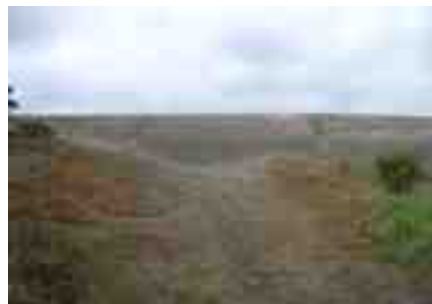
同（施工後）

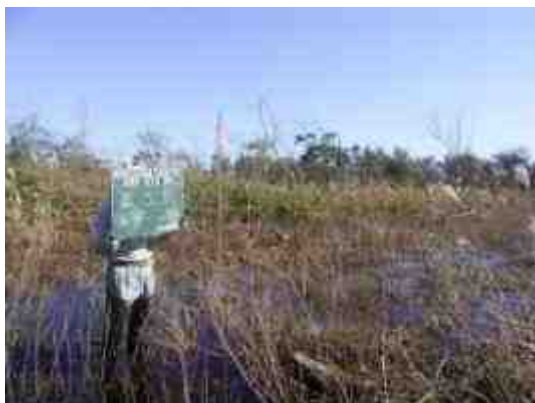
海岸のクロマツは、根系の垂直深が 80cm 程度以上に伸びられれば比較的良好な生育が期待できることから、盛土高は、地下水位面の最高位より 80cm 以上盛土して植栽する。

施工前（山武市松ヶ谷）

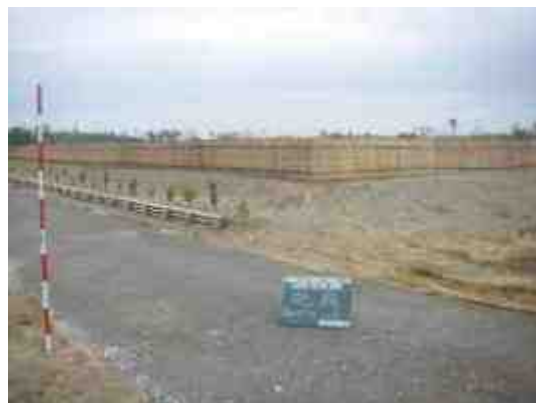
施工後

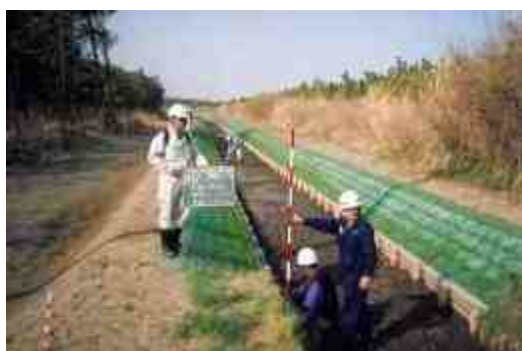
雨水処理については、植栽に併せて、効果的な位置に水路工を配置していく。

水路工

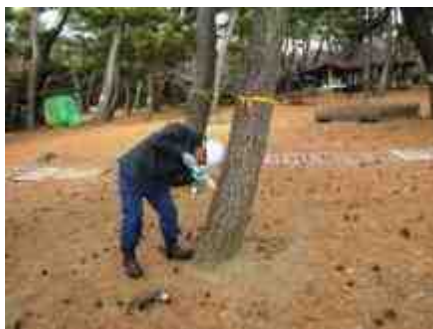
薬剤防除と被害木駆除を徹底的に行っていくこととし、地上散布の困難地は、大径木は薬剤の樹幹注入や、無人ヘリコプター散布への移行を進める。

樹幹注入

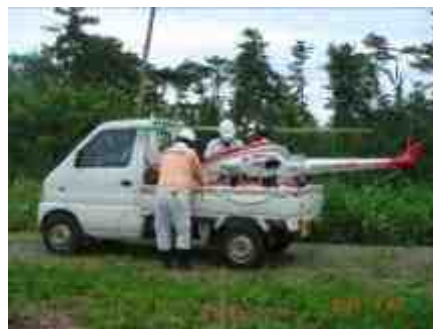
無人ヘリコプター散布（軽トラックで現地に運搬）

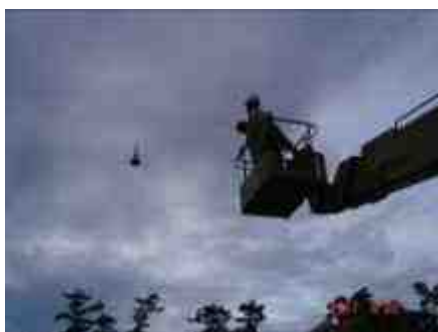
同右上（高所作業車からリモコン操縦）

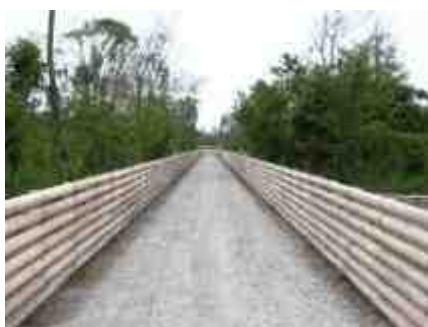
管理にあたっては、森林内に適正な間隔で管理道が配置されていることが、作業の効率性だけでなく、作業を適正に行うためにも必要である。

管理道の設置（一宮町東浪見）
