令和4年11月28日  
環境生活部水質保全課  
043-223-3818

## 小糸川等における着色水（6/19判明）に関する 水質分析結果について（第2報）

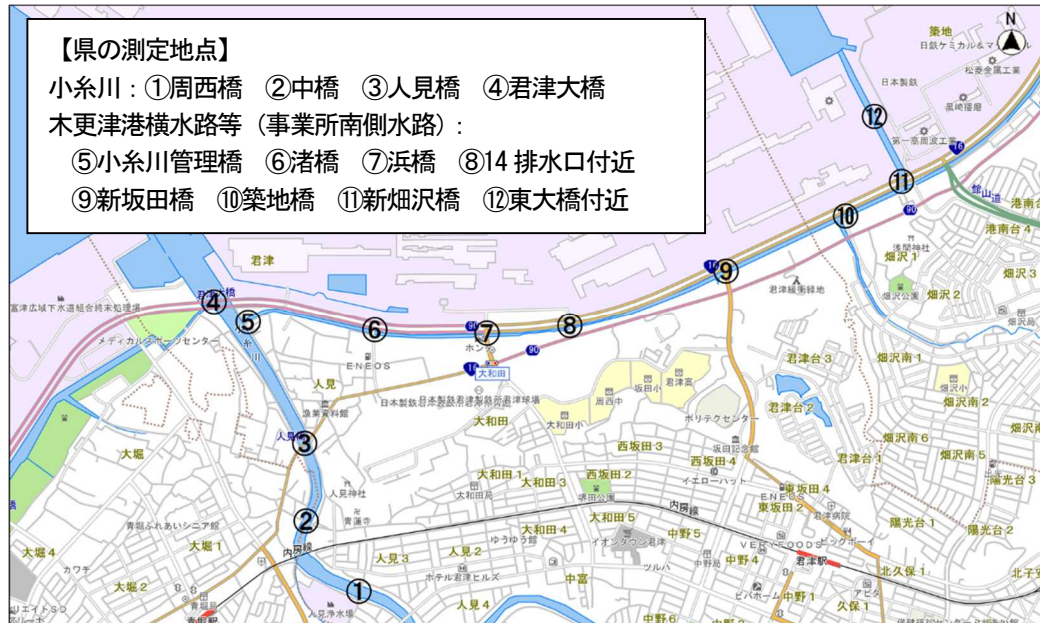
### 2 県の測定地点

6/20	測定地点	木更津港横水路等3地点 (⑤、⑧、⑫)
	分析項目	生活環境に係る14項目、有害物質に係る28項目
6/22	測定地点	小糸川4地点 (①~④) 木更津港横水路等8地点 (⑤~⑫)
	分析項目	有害物質に係る3項目
6/24	測定地点	小糸川2地点 (①、④) 木更津港横水路等6地点 (⑤、⑧~⑫)
	分析項目	生活環境に係る2項目、有害物質に係る2項目
6/29, 7/7, 7/14, 7/21, 7/28, 8/4, 8/10, 8/19, 8/26, 9/2, 9/8, 9/15, 9/21, 9/28, 10/5, 10/12, 10/19, 10/26, 11/2, 11/10, 11/16 ※	測定地点	小糸川2地点 (①、④) 木更津港横水路等3地点 (⑤、⑧、⑫)
	分析項目	生活環境に係る2項目、有害物質に係る2項目
