2. 保全対策検討の達成状況

2) クロマツ移植試験施工検討業務（平成15～18年度）

3. 移植試験施工

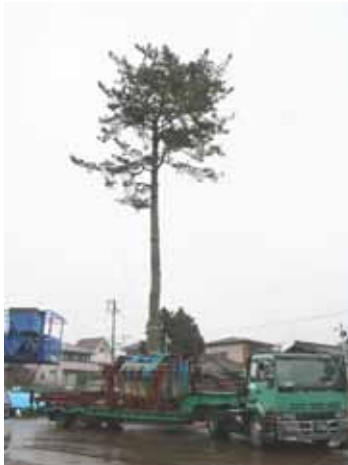
トレーラーによる運搬作業

時期
平成15～17年、2～3月上旬
場所
平田2丁目外かん事業用地内
数量
3本
施工者
東日本高速道路㈱千葉工事事務所
が造園専門業者に発注して実施済

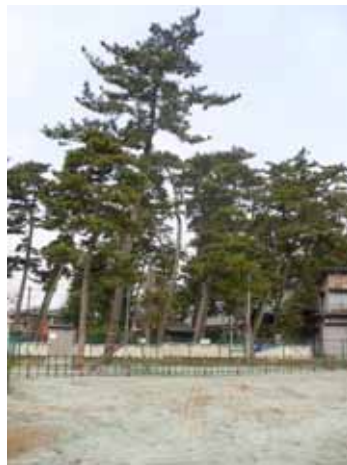
移植完了時状況

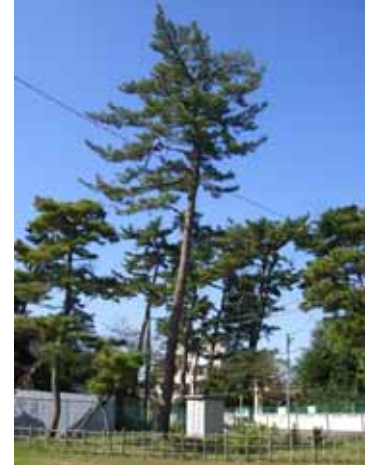
H20 年秋状況

試験施工を行った3本のクロマツを対象に、樹木の専門家による健全度診断を夏季及び秋季に実施。その結果移植後2年半を経過したH20年秋の現時点でも「移植前の診断結果と同様で変化はなく、試験木については生育に問題ない。」との所見を得ているところである。

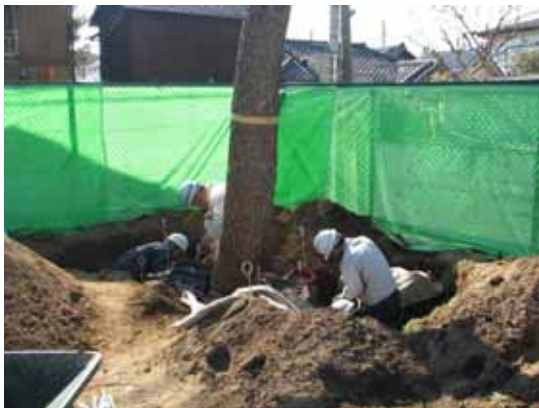
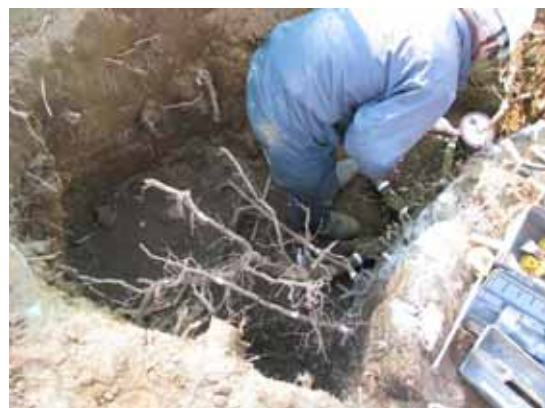
根回し工事状況

平成15～18年度に実施した移植施工検討及び移植試験施工の結果を踏まえた移植方法の案に基づき、平成19年度クロマツ移植工事を発注し、「移植可能木」の移植工事に向け第1回根回し工に着手した。
