## 工事から1年後の検証・評価<環境>

平成19年11月

千葉県 河川整備課

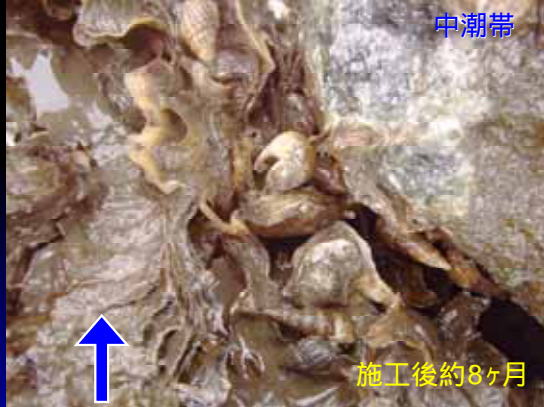
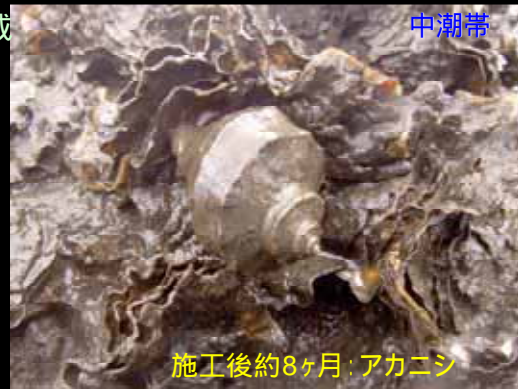
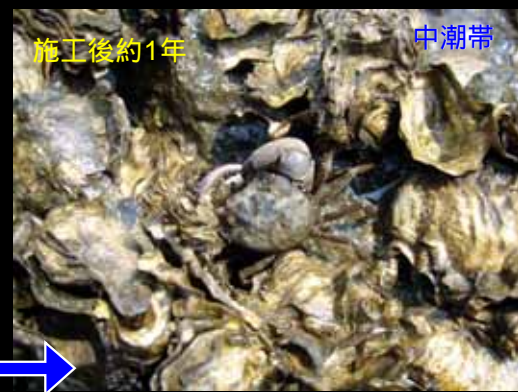
- 石積の隙間にカキ殻、土粒子、擬糞等が堆積。
- ゴカイ類、イボニシ、アカニシ等の貝類が生息空間として利用
- ヤドカリ類やケフサイソガニ等の小型甲殻類が生息空間として利用

石積隙間に堆積したカキ殻、土粒子、擬糞等。ヤドカリ類、ケフサイソガニ等が多数生息する。

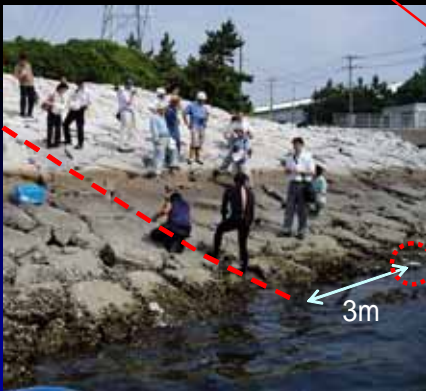
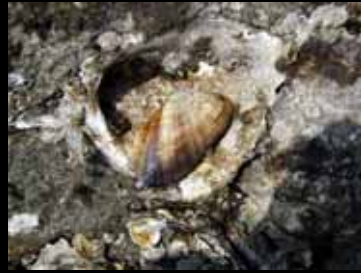
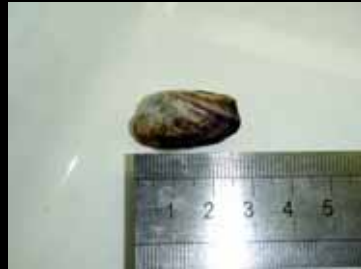
確認箇所

平成19年8月27日調査(施工後約1年)で、**H18年度施工箇所**においてウネナシトマヤガイの生貝1個体を確認した。

ウネナシトマヤガイ  
千葉県レッドリスト掲載種、  
カテゴリー:A

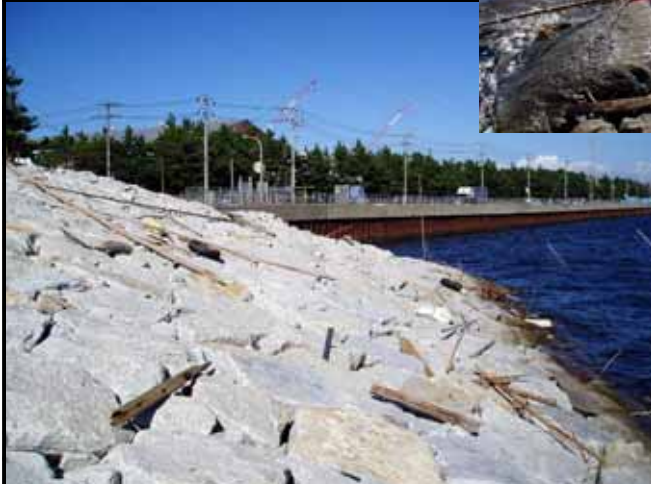
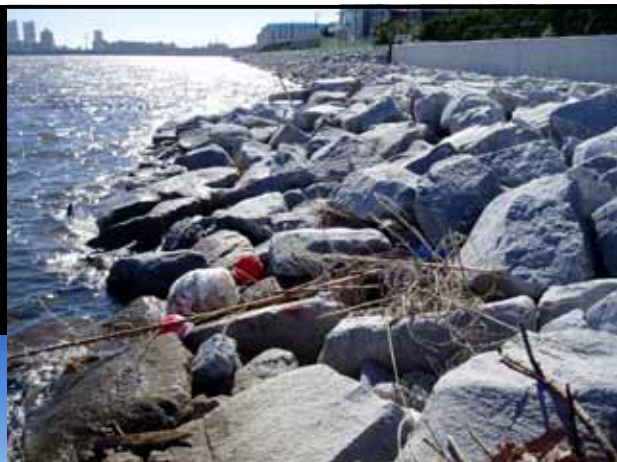
1 工区完成断面の状況

5. 景観  
(ゴミの漂着状況等)

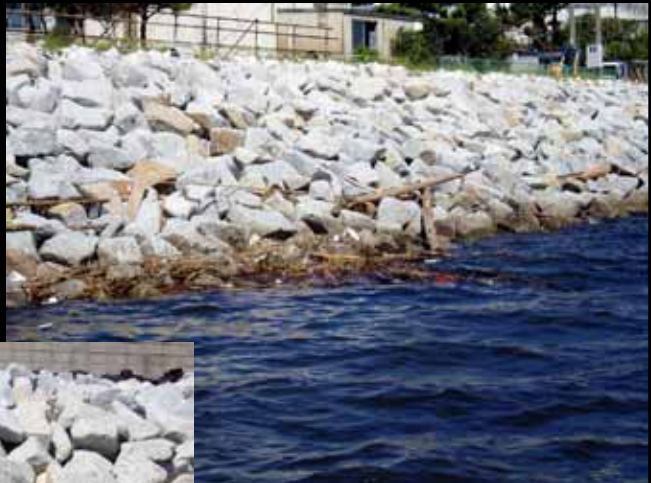
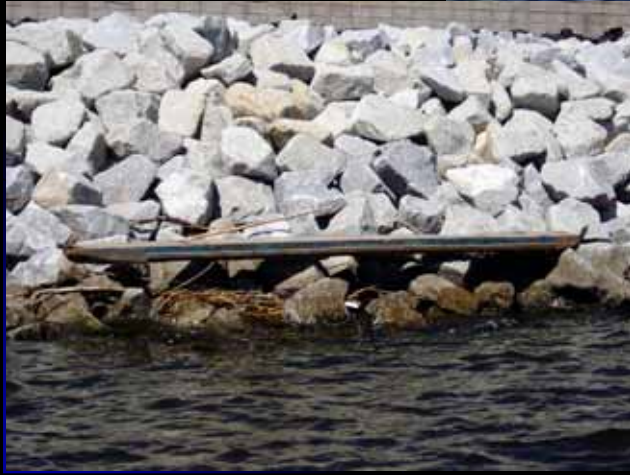
1 工区乱積み部の状況

5. 景観  
(ゴミの漂着状況等)
